**Universidad Popular Autónoma del Estado de Puebla**

**Facultad de Arquitectura**

**Proyecto de restauración dentro del conjunto de  
capillas denominadas  
“El Calvario” en Tehuacán, Puebla**

**Verano 2006**

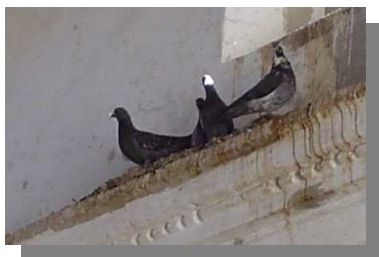
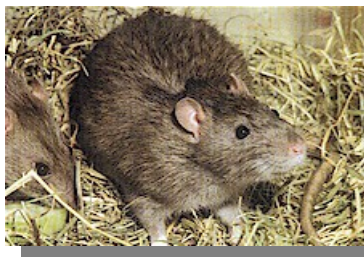
Existe una gran cantidad de animales desde las aves hasta los reptiles debido al abandono en el que se encuentra el lugar, por lo que hace hoyos para enterrarse y nidos en muros, siendo para muchos de estos su casa. Podemos mencionar urraca, zopilote, conejos, palomas, tejones, ratas, alacranes, hormigas, termitas, serpientes, iguanas negras, iguanas verdes, lagartijas, conejos, ardillas, liebre de campo y pequeñas aves.

Vista de los animales que habitan el inmueble

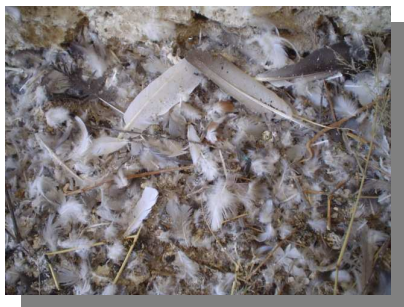
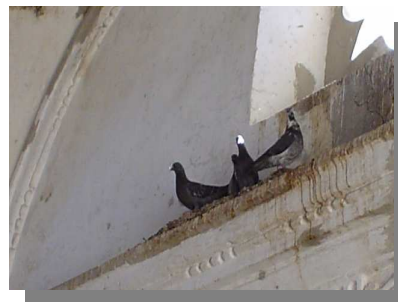
Existe una abundante diversidad de fauna, de las cuales existen 2 que sobresalen de entre las demás que dañan completamente las Capillas, las cuales son: Palomas y Ratas. Las que más dañan al inmueble son las palomas, las cuales producen grandes cantidades de materia fecal, acumulación excesiva de plumas, pajas, etc... localizadas principalmente sobre los muros, los cuales están siendo dañados por estos componentes, ya que al entrar en contacto con el agua se producen escurrimientos que al actuar carcomen y dañan los aplanados, provocando una pérdida importante, por lo que se propone el empleo de malla como protección al inmueble para evitar que se siga produciendo el daño. Las ratas alteran el inmueble de manera visual haciendo hoyos de gran profundidad dentro de las capillas, lo que provoca que la mayoría de los suelos interiores estén perforados.

Presencia de palomas así como la suciedad que generan en los inmuebles

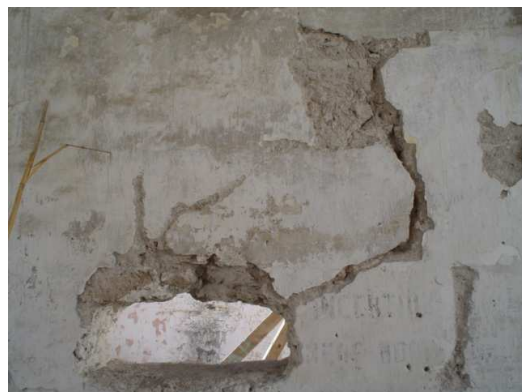
Vista de muro interior de la capilla, con presencia de aplanados y materiales desnudos

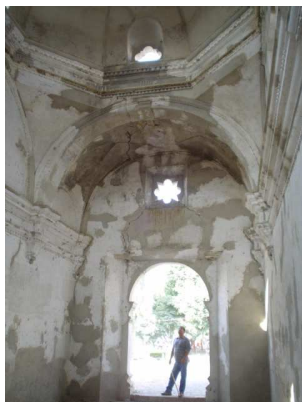
Vista de fachada interior, con  
muestras de intervención de cemento  
gris

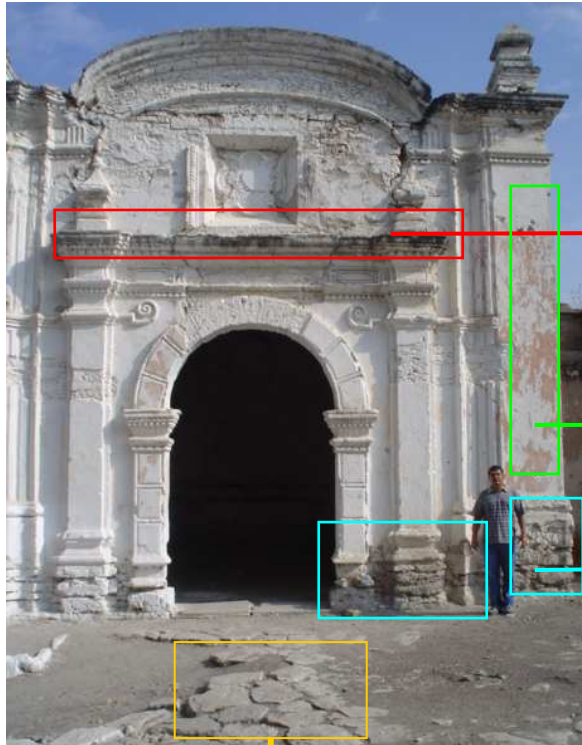
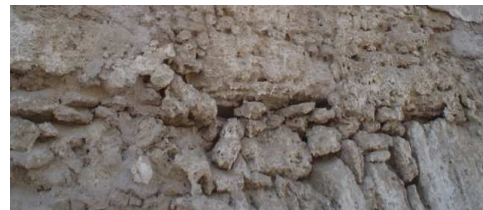
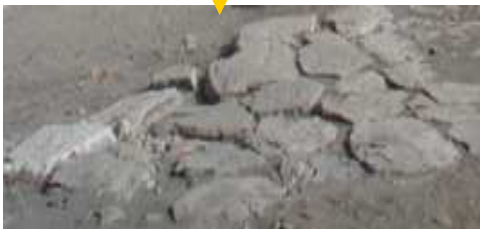
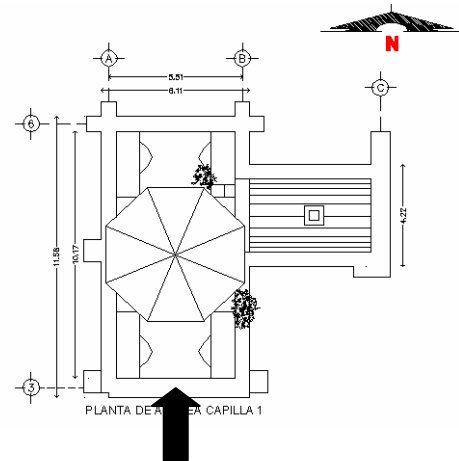
**VISTA:** Fachada principal Norte (1era. Capilla)

**EFFECTOS DEL DETERIORO:** Perdida de aplanados, Deformación grave de base de Pilastra, Disgregación de aplanados, Microorganismo (hongos).

**CAUSAS DEL DETERIORO:** Biológicas, Climáticas, Físicas de lluvia, Erosión, Presencia de animales.

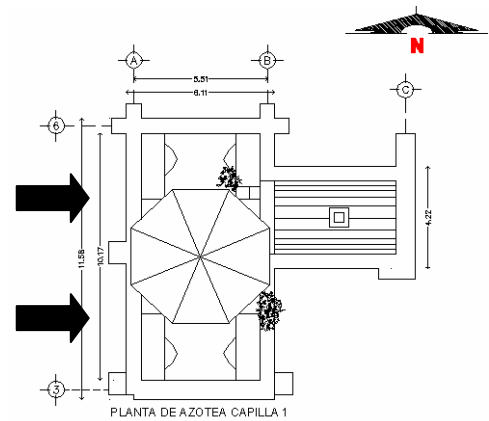
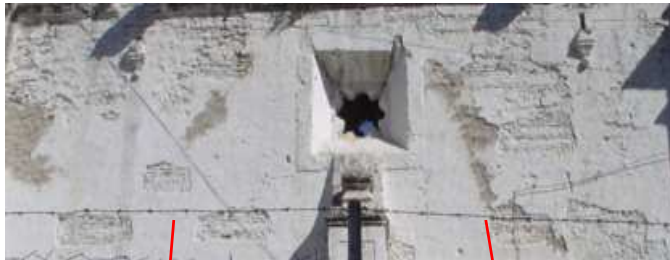
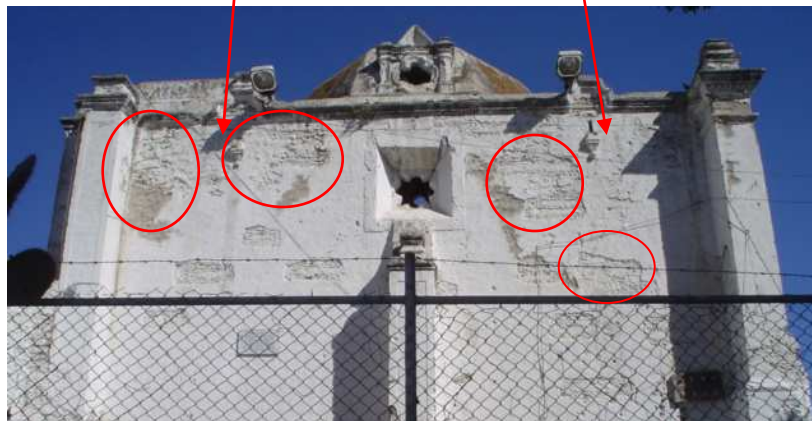
**VISTA:** Fachada lateral Norponiente (1era. Capilla)

**EFFECTOS DEL DETERIORO:** Perdida de aplanados.

**CAUSAS DEL DETERIORO:** Biológicas, Físicas de lluvia, Erosión y Falta de mantenimiento.

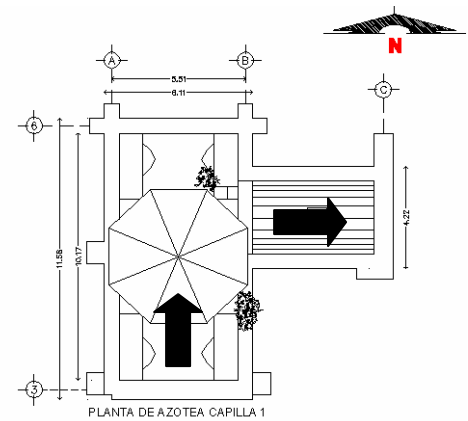
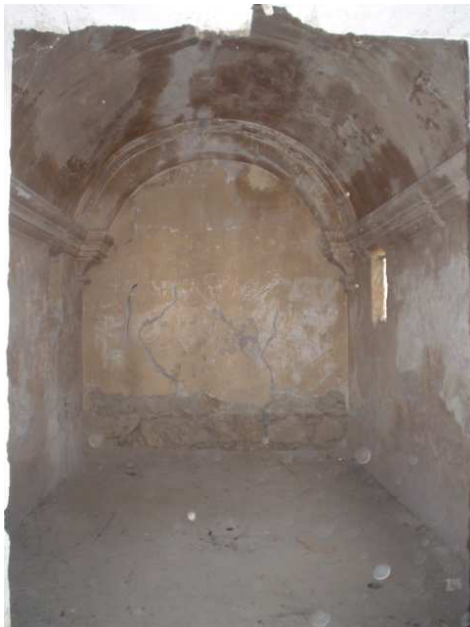
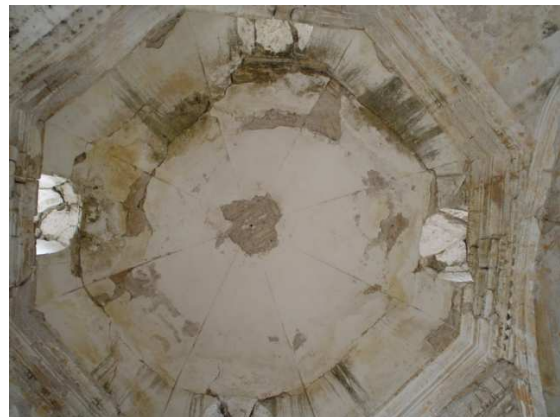
**VISTA:** Fachada lateral Norponiente (1era. Capilla)

**EFFECTOS DEL DETERIORO:** Perdida de aplanados, Agrietamiento. Fisuras.

**CAUSAS DEL DETERIORO:** Biológicas, Físicas de lluvia, Erosión y Falta de mantenimiento, Humedad.

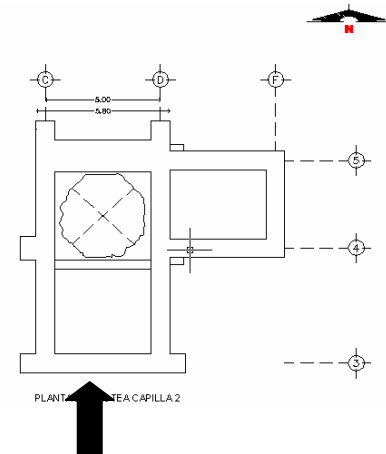
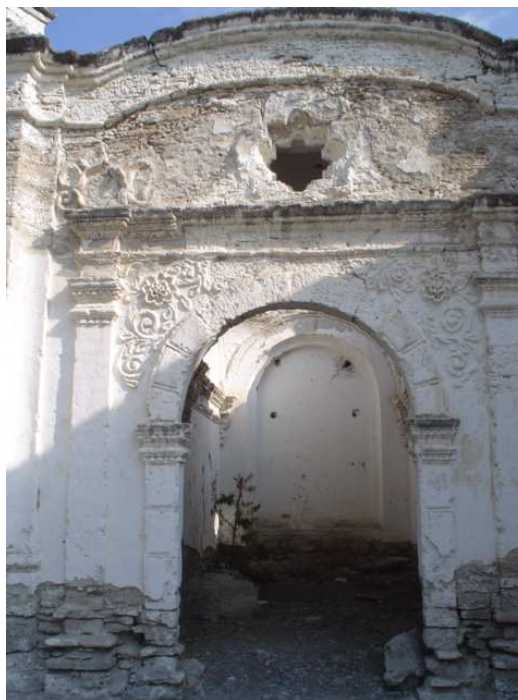
**VISTA:** Fachada principal Norte (2da. Capilla)

**EFFECTOS DEL DETERIORO:** Perdida de aplanados, Deformación grave de base de Pilastra, Presencia en gran cantidad de materia fecal de Palomas, Perdida de detalles decorativos (garigoleados), Presencia de sales.

**CAUSAS DEL DETERIORO:** Biológicas, Físicas de lluvia, Erosión, Humedad Ascendente en base de Pilastra, Presencia de Animales, Falta de mantenimiento.

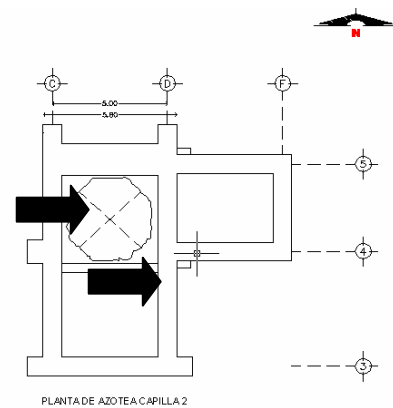
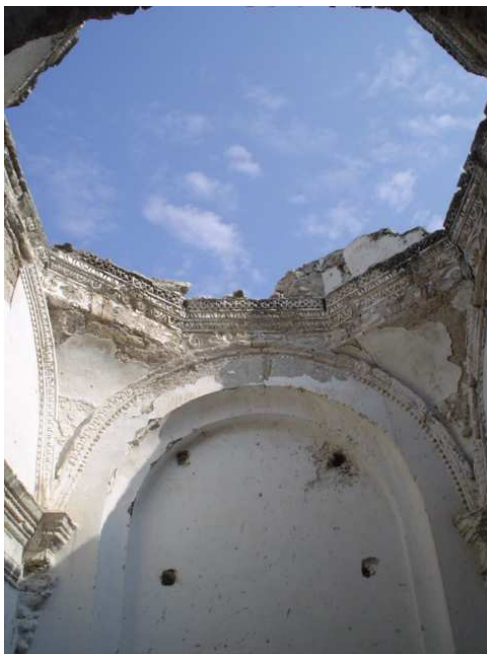
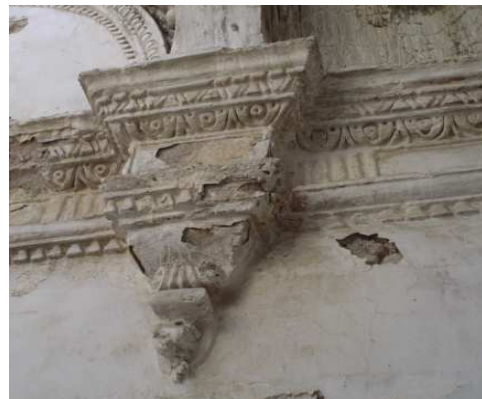
**VISTA:** Fachada principal Norte (2da. Capilla)

**EFFECTOS DEL DETERIORO:** Perdida de aplanados, Deformación grave de base de Pilastra, Presencia en gran cantidad de materia fecal de Palomas, Perdida de detalles decorativos (garigoleados), Presencia de sales, Perdida total de Cúpula.

**CAUSAS DEL DETERIORO:** Biológicas, Físicas de lluvia, Erosión, Humedad Ascendente en base de Pilastra, Presencia de Animales, Grietas, Fisuras.

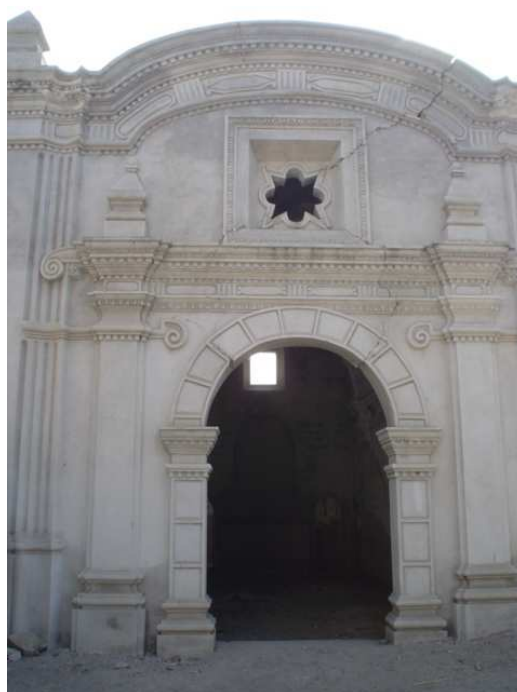
**VISTA:** Fachada principal Nororiental (3era. Capilla)

**EFFECTOS DEL DETERIORO:** Presencia de Agrietamientos, Cuarteaduras y Parchaduras graves, Presencia de materia fecal de Palomas.

**CAUSAS DEL DETERIORO:** Biológicas, Presencia de Animales, Acción e Intervención humana, Acción de Temblores.

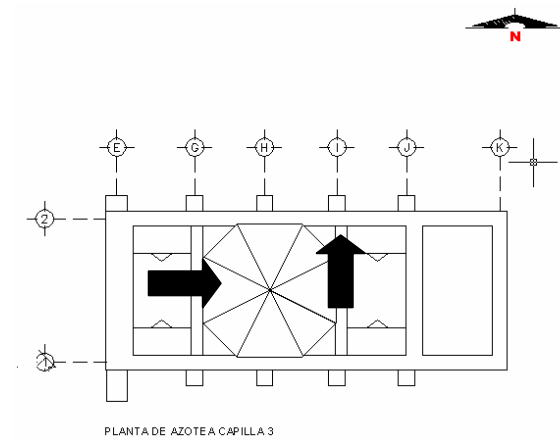
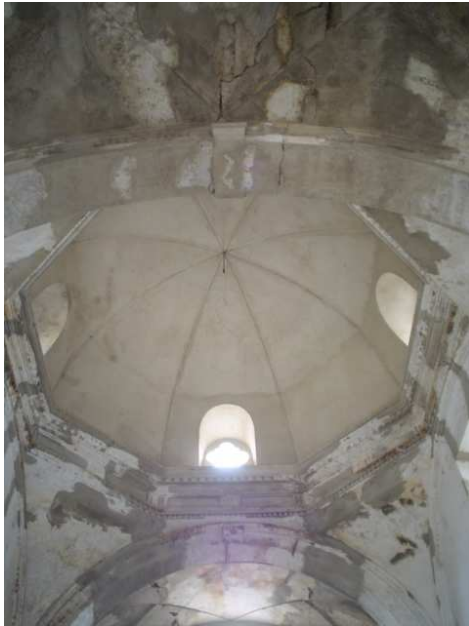
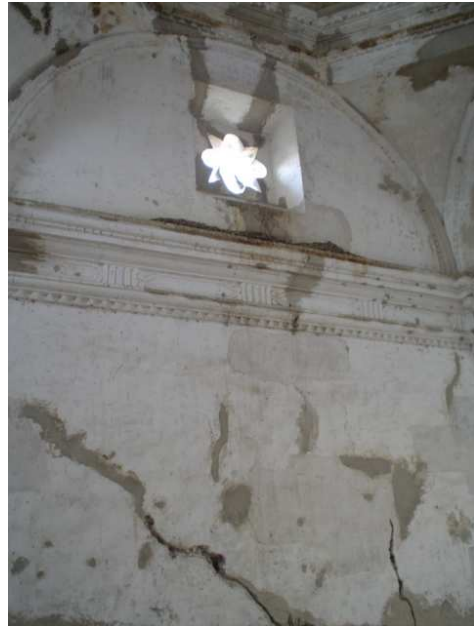
**VISTA:** Interior 3era. Capilla

**EFFECTOS DEL DETERIORO:** Presencia grave de Agrietamientos la mayoría en 45° y Cuarteaduras, Parchaduras, Presencia grave en gran cantidad de materia fecal de Palomas, Presencia de Ratas, Microorganismo (hongos).

**CAUSAS DEL DETERIORO:** Falta de mantenimiento, Acción humana, Manchas graves en muros, Presencia de animales, Acción de Temblores, Biológicas y Hongos.

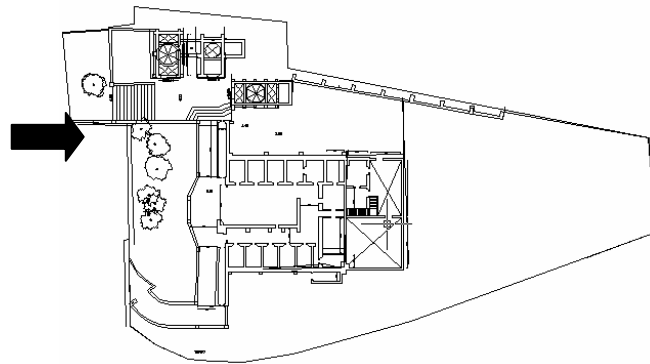
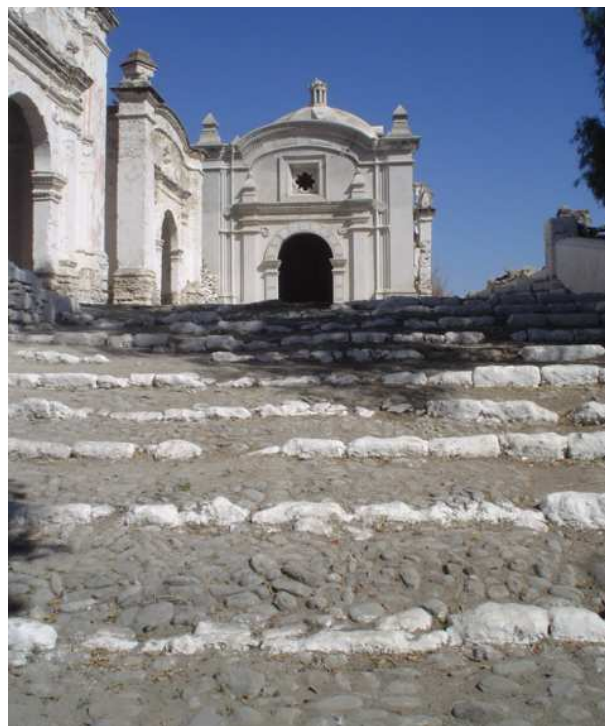
**VISTA:** Acceso al Conjunto.

**EFFECTOS DEL DETERIORO:** Suciedad, Perdida del material.

**CAUSAS DEL DETERIORO:** Acción humana, Presencia de vegetación, Falta de mantenimiento.
