TESIS PARA OBTENER EL TITULO DE:

ARQUITECTO.

PROPUESTA DE CONSERVACIÓN Y RESTAURACIÓN DEL  
TEMPLO, LA ASUNCIÓN DE MARIA; SANTA MARIA PETAPA  
OAX.

MARCO ANTONIO TOLENTINO JAVIER

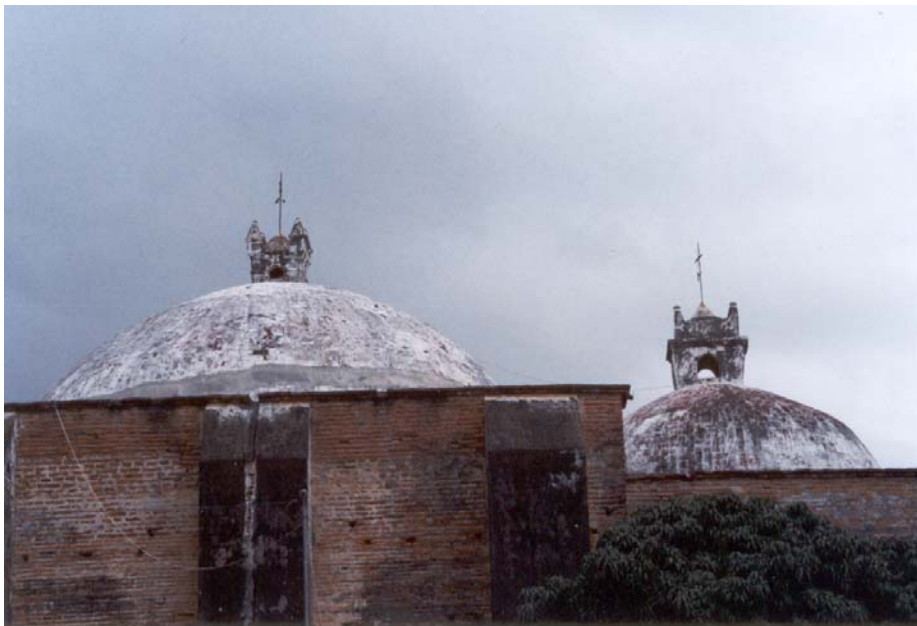
La iglesia consta de una nave de planta rectangular, con coro y sotocoro a la entrada y ábside, más reducido de forma rectangular. Es de grandes proporciones (1:4) y construcción de piedra y ladrillo. La bóveda es de cañón corrido con dos cúpulas de media naranja, una en el presbiterio y otra en la capilla anexa; la primera a mayor altura que la segunda, esta otra posiblemente construida en una época posterior a todo el templo, debido a su mala traza y construcción (fig.1).

fig.1 cúpulas Asunción de María  
Santa María P. / Jul. 2003

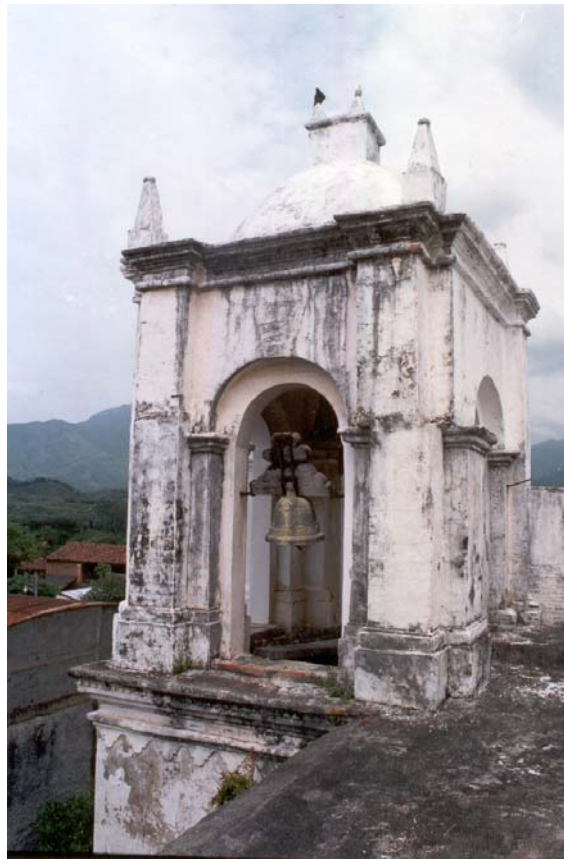
El acceso es por una pequeña escalera helicoidal forjada con ladrillos y con aplanados de cal-arena. Que comunica también con la bóveda principal. En su interior se encuentran tres campanas las cuales presentan gravados o grutescos en su superficie que están con desgaste debido al paso del tiempo y a la corrosión ocasionada por los animales(pájaros) .

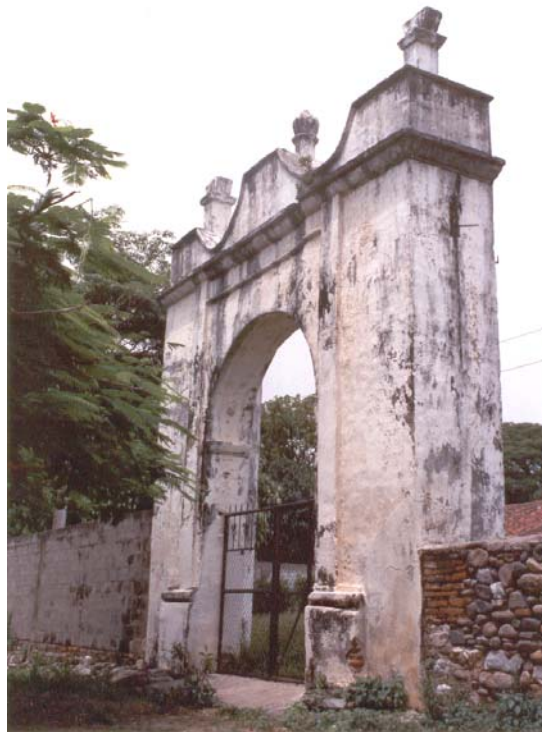
Se observa la presencia de flora parásita en su superficie y humedad.

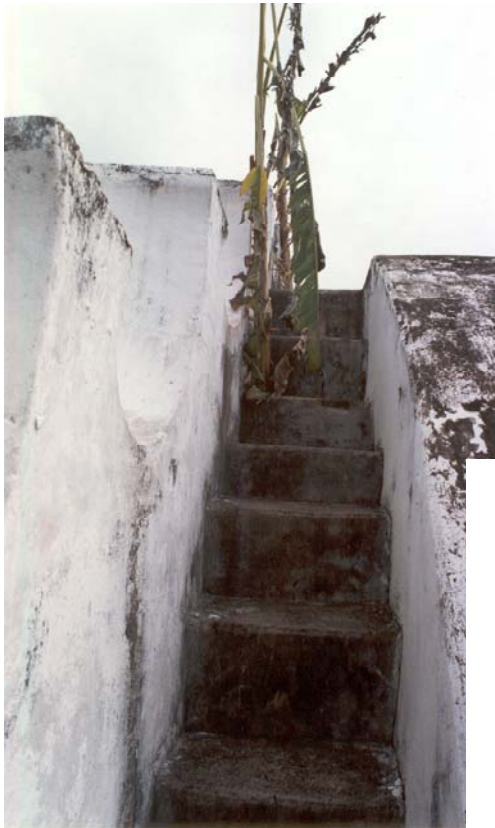
Escalera que corre por todo el remate almenado.

**DETERIORO:** Presencia de flora parásita.

-Presencia de grietas en remate almenado.

-grietas y fisuras.

**CAUSAS:** causas humanas por tradiciones, sismos que ocasionan daños en la estructura.
