**UNIVERSIDAD POPULAR AUTÓNOMA DEL  
ESTADO DE PUEBLA**

**FACULTAD DE INGENIERÍA CIVIL**

**DAÑOS EN CUBIERTAS INDUSTRIALES POR  
GRANIZO**

Marzo de 2002

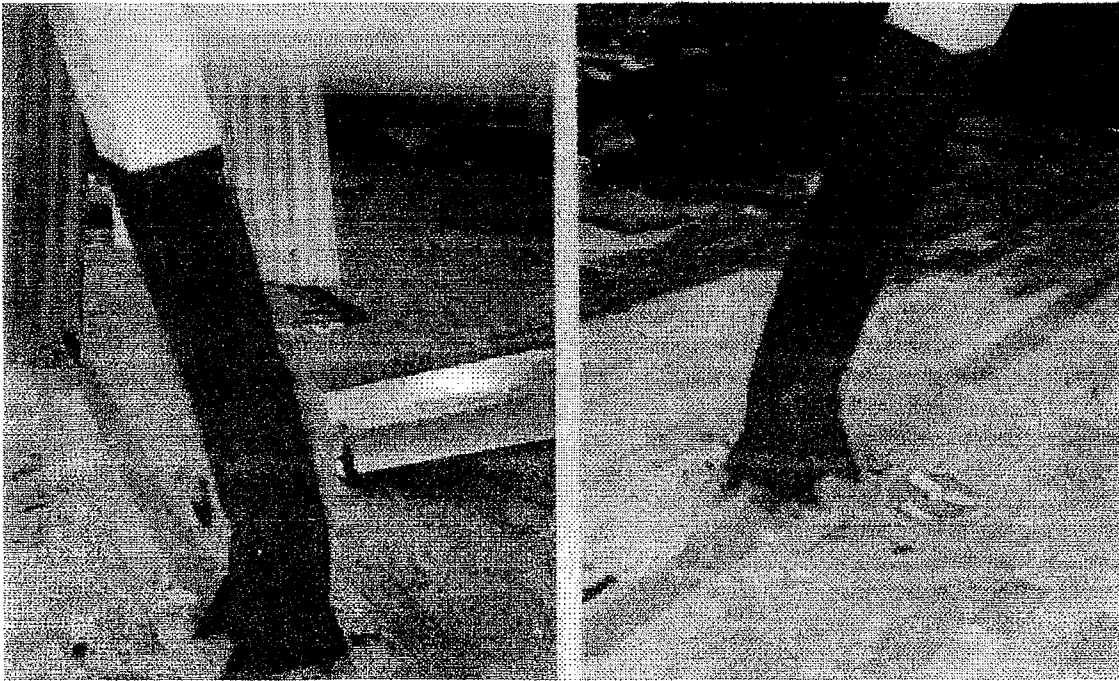
(Figura 1 1 falla de columna)

(Figura 1 2 falla de columna)

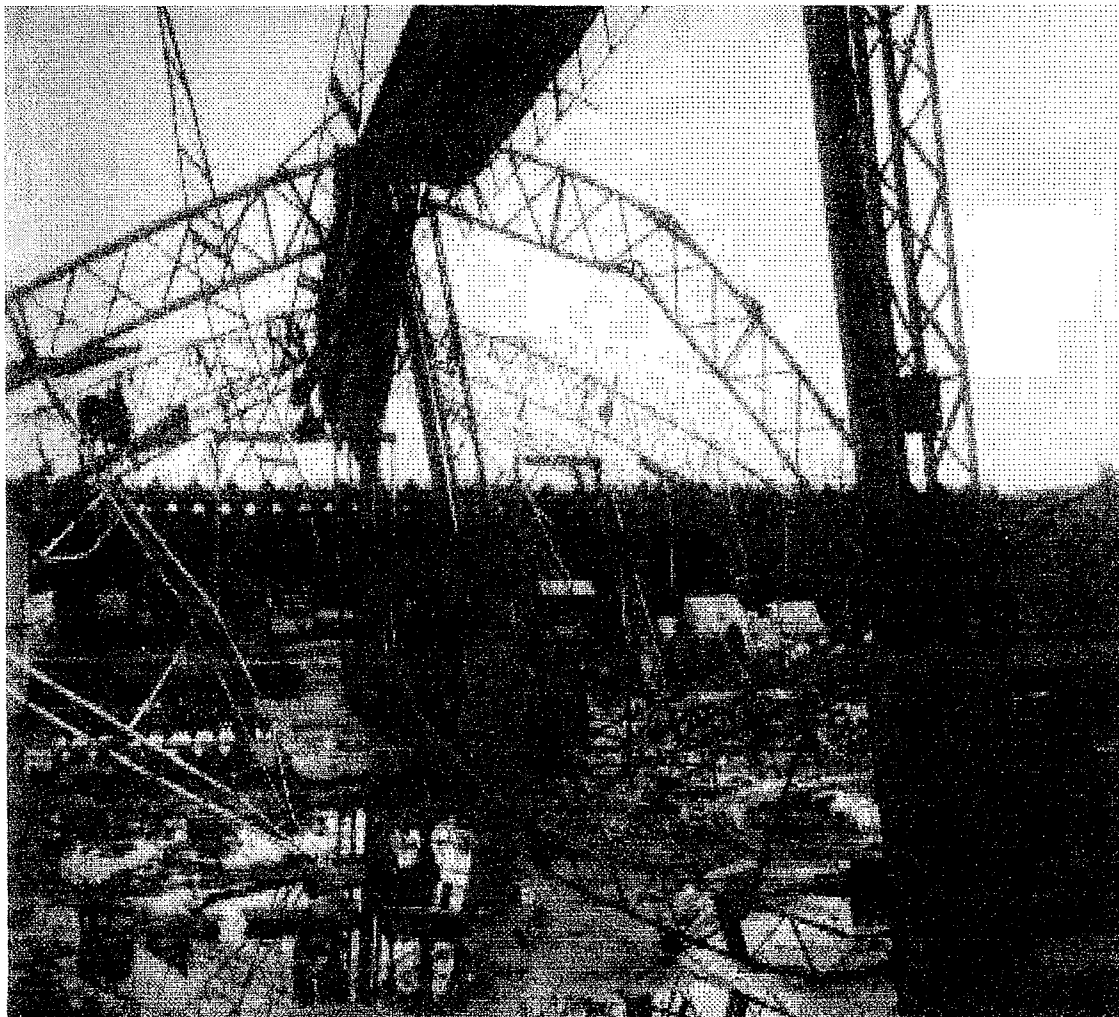
(Figura 1 3 nave industrial colapsada)

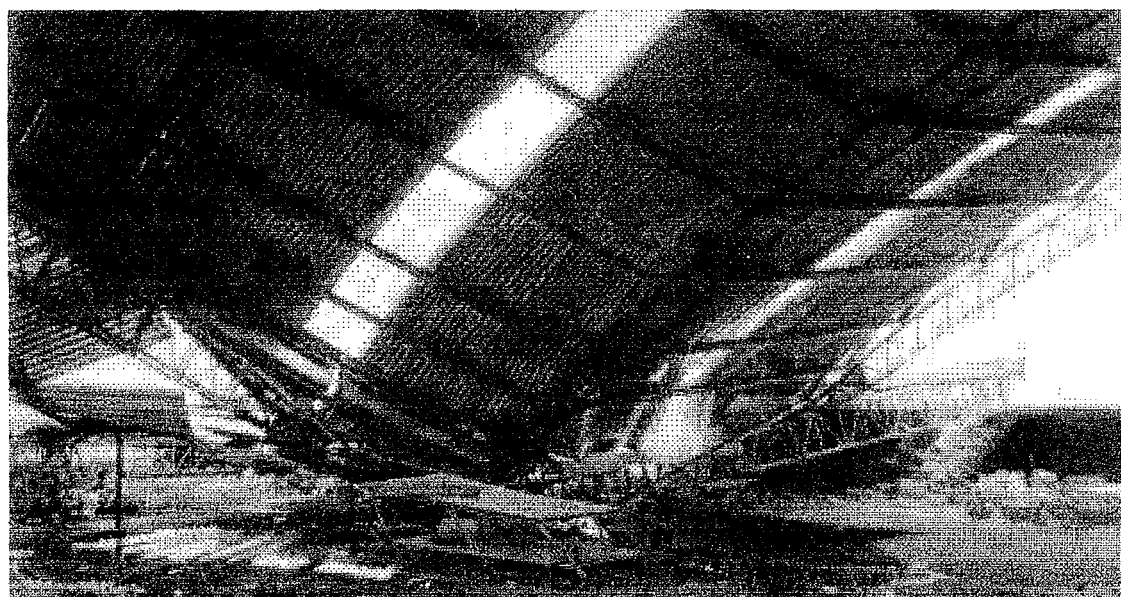
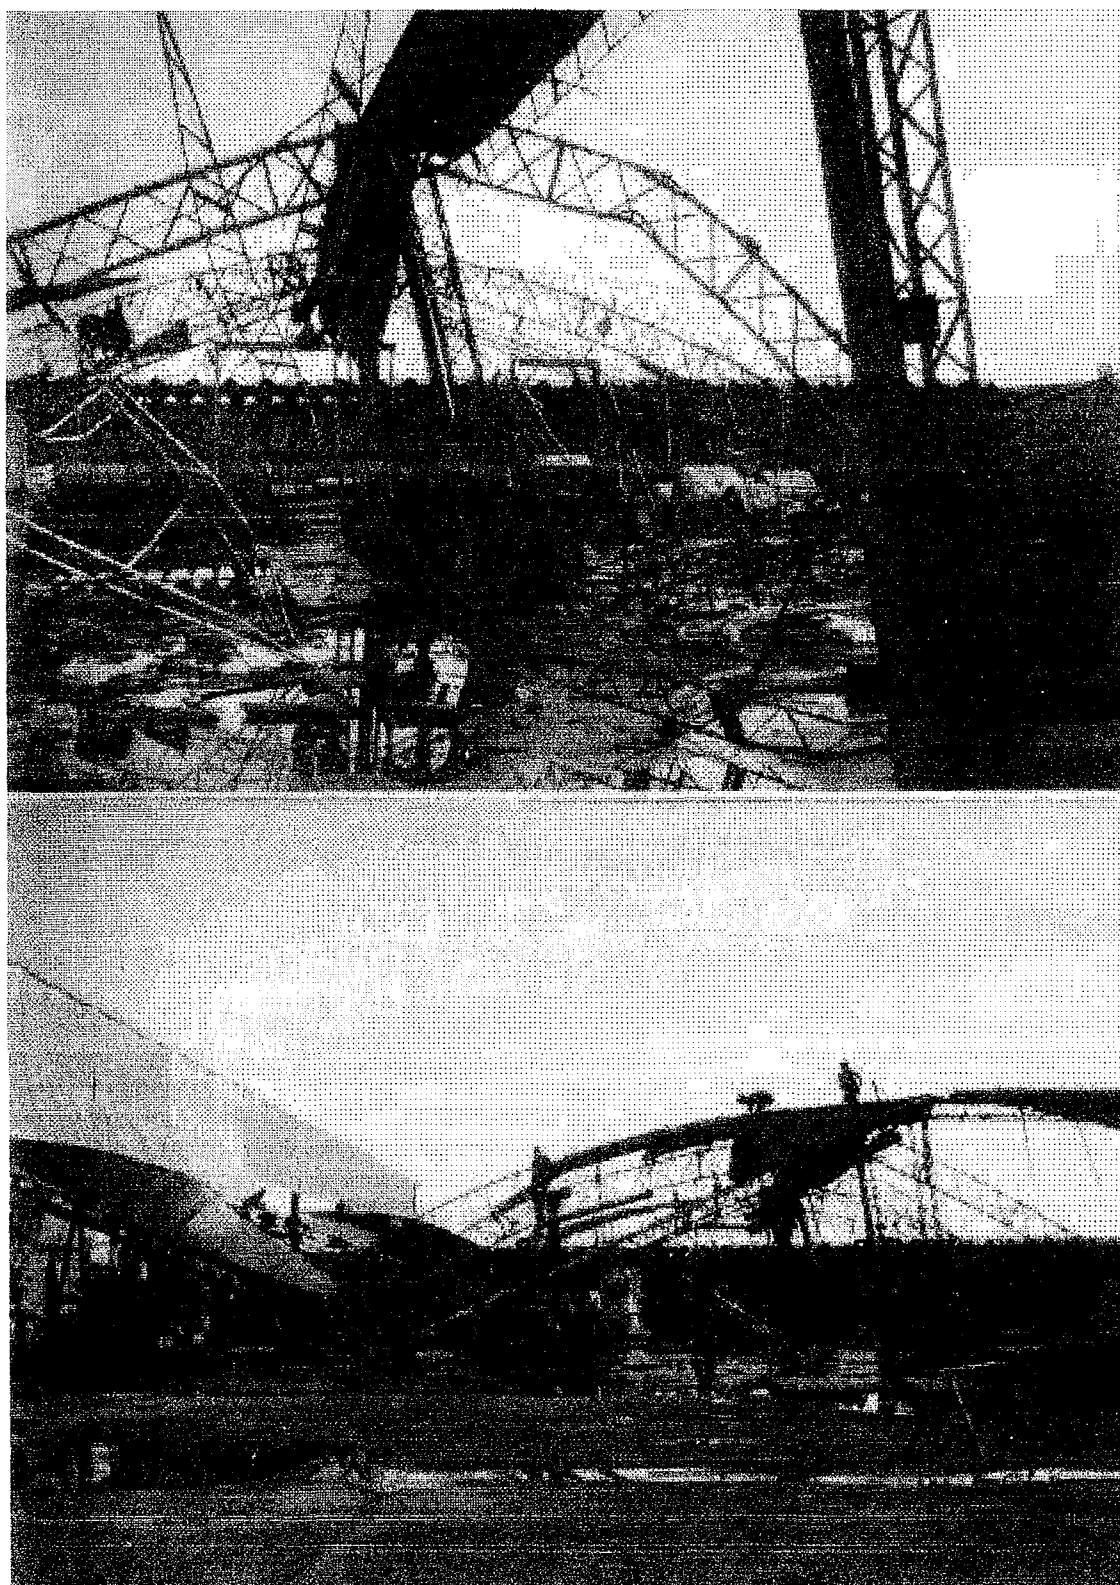
(Figura 2 3-4 Nave Industrial Colapsada)

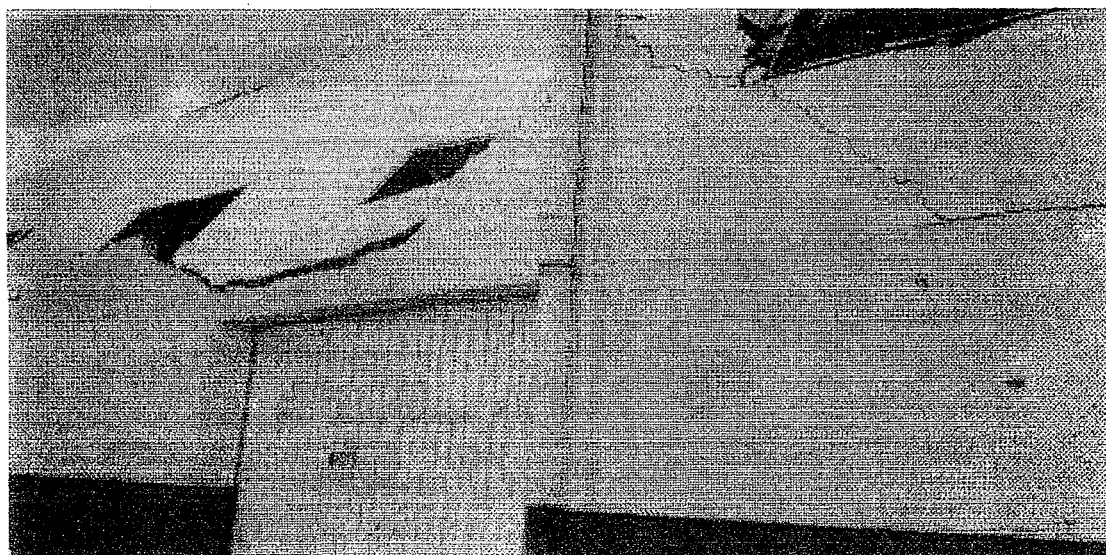
(Figura 2.5 Daños ocasionados en muros en Tepeaca Puebla)

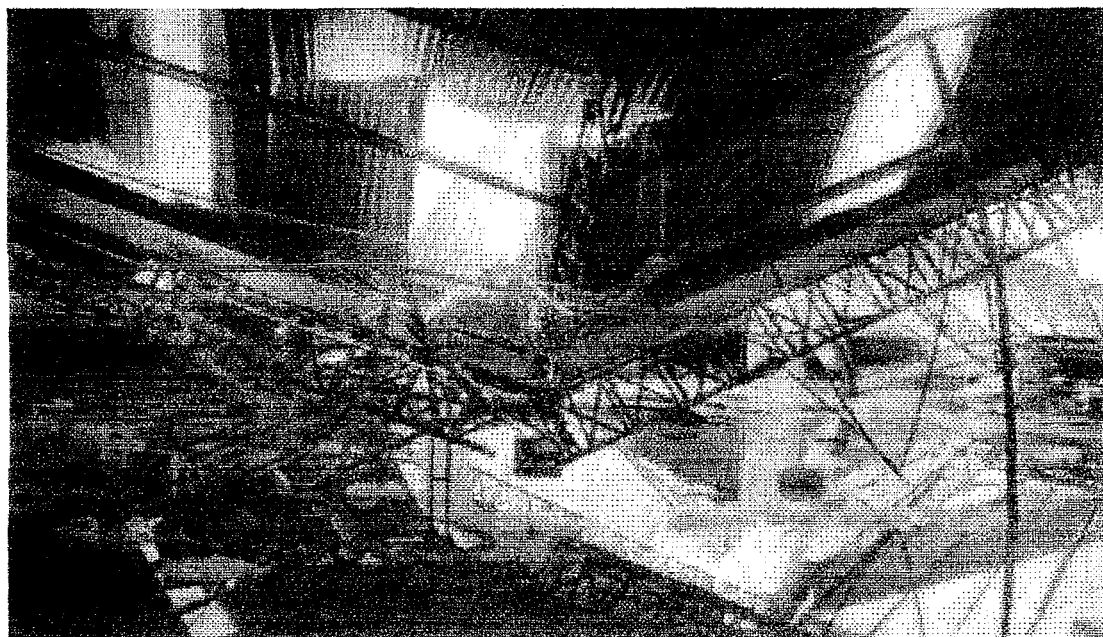
(Figura 2.6 Daños ocasionados en cubierta en Tepeaca Puebla)

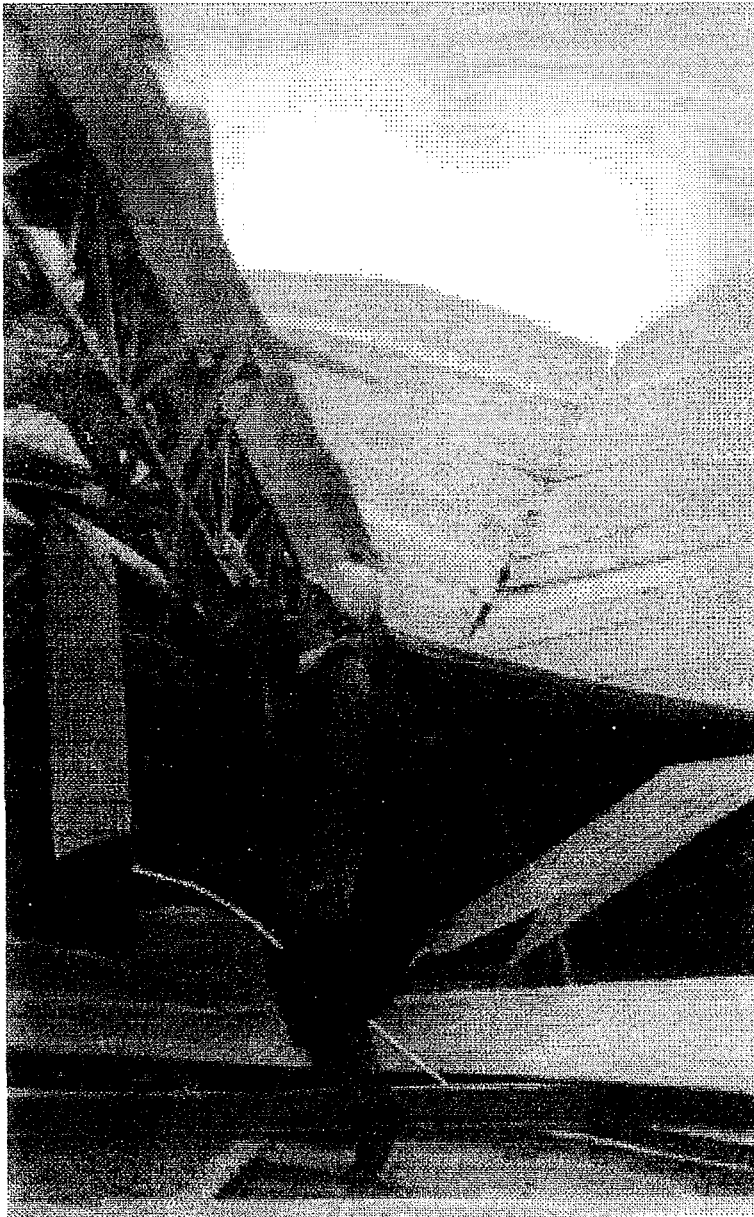
(Figura 2 7 Daños ocasionados en cubierta en Tepeaca Puebla)

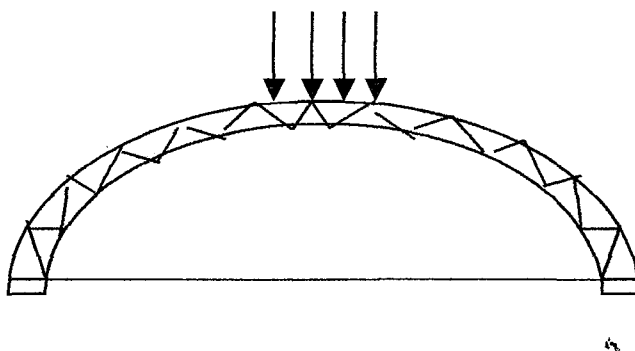
En primer término aparecen las cubiertas en forma de arco de medio punto, cuya pendiente es cercana a cero en las proximidades al centro del claro, facilitando la acumulación de grandes masas de granizo ( fig 2 9)

(Figura 2 9 Cubierta de medio punto)

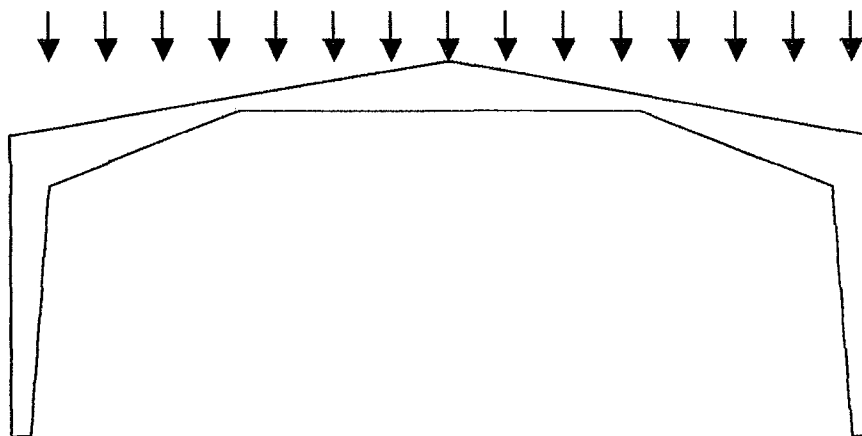
Las cubiertas a dos aguas, fabricadas con baja pendiente impiden que el granizo escurra hacia los canalones ( Fig 2 10), llevando a la falla al sistema estructural por exceder las cargas de diseño

(Figura 2 10 Cubierta de dos aguas con baja pendiente)

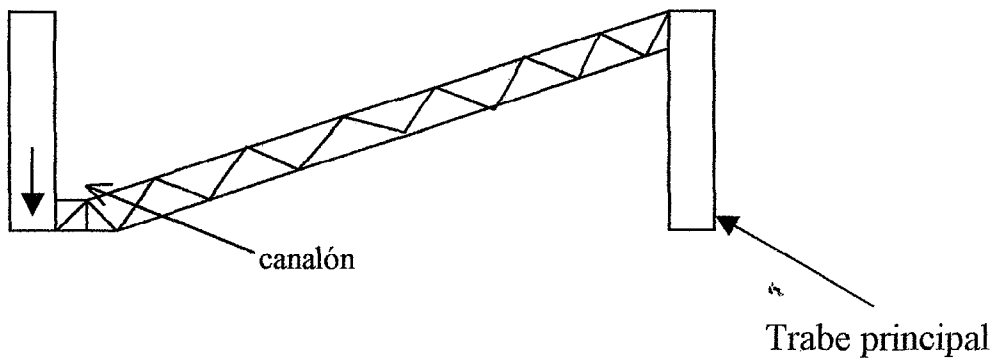
Las cubiertas en forma de diente de sierra, acumulan una gran cantidad de granizo uniformemente distribuido a lo largo de la trabe principal, en su lecho inferior que soporta directamente al canalón. La subestimación de la carga por granizo puede colapsar las naves industriales (Fig 2 11)

(Figura 2 11 Cubierta con forma de diente de sierra)

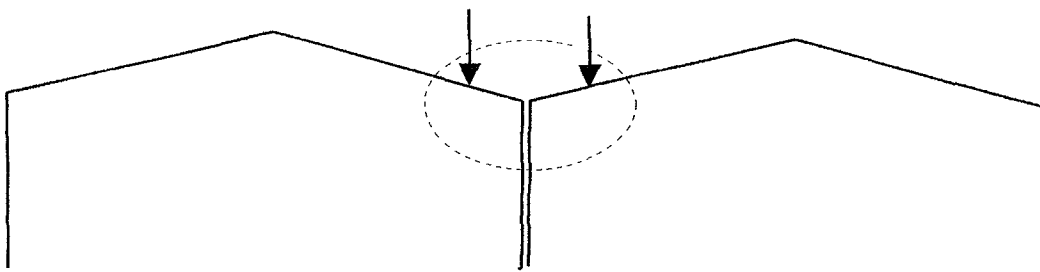
Finalmente, un cuarto grupo lo constituyen las fallas locales de largueros en cubierta, en las proximidades de canalones de valles, que han causado pérdidas de mercancías y maquinaria por las grandes inundaciones asociadas (Fig 2 12)

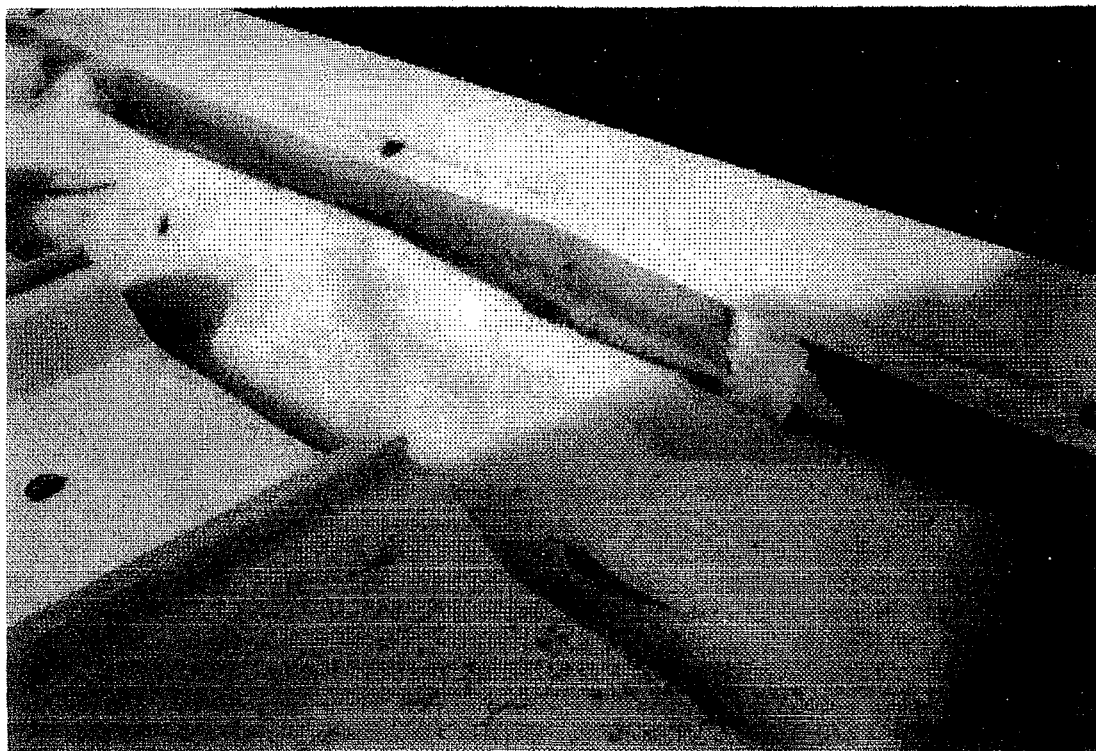
Al tener las acumulaciones de granizo en los canalones se pueden ocasionar inundaciones ya que el granizo forma grandes piedras de hielo en las bajadas y registros, de los que posteriormente hablaremos y estos impedirán el flujo del agua y ocasionando desalojos grandes de agua al saturar los canalones

(Figura 4 1 1 Acumulación de granizo en canalones)

Para solucionar este problema en los canalones se proponen diferentes tamaños, tomando en cuenta que estos deben ser proporcionales al tamaño de la estructura que se tiene puesto que si se hacen arreglos especiales para los canalones estos acarrearían incrementos en los costos de la estructura, que serían innecesarios. Otra solución que se puede tener es la que corresponde a la formación de vertederos de demasías a los canalones, ya que al saturarse estos, se puede desalojar el agua en exceso.

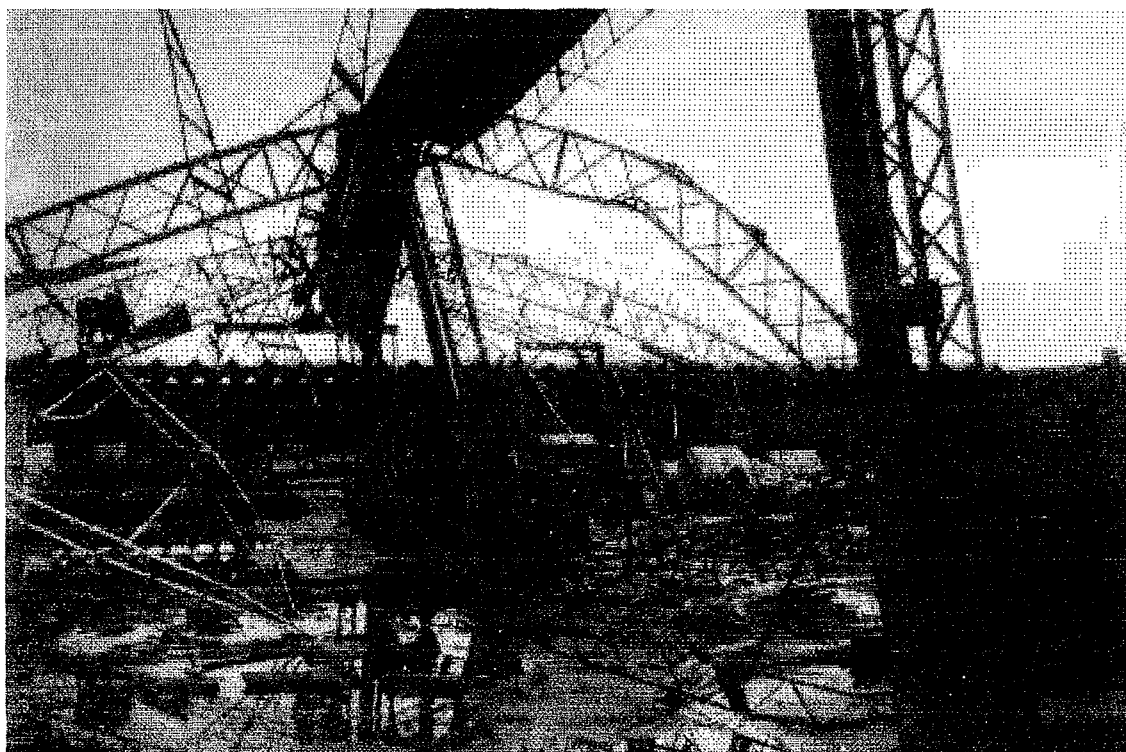
(foto 8 1 1 Falla Estructural en cubierta)

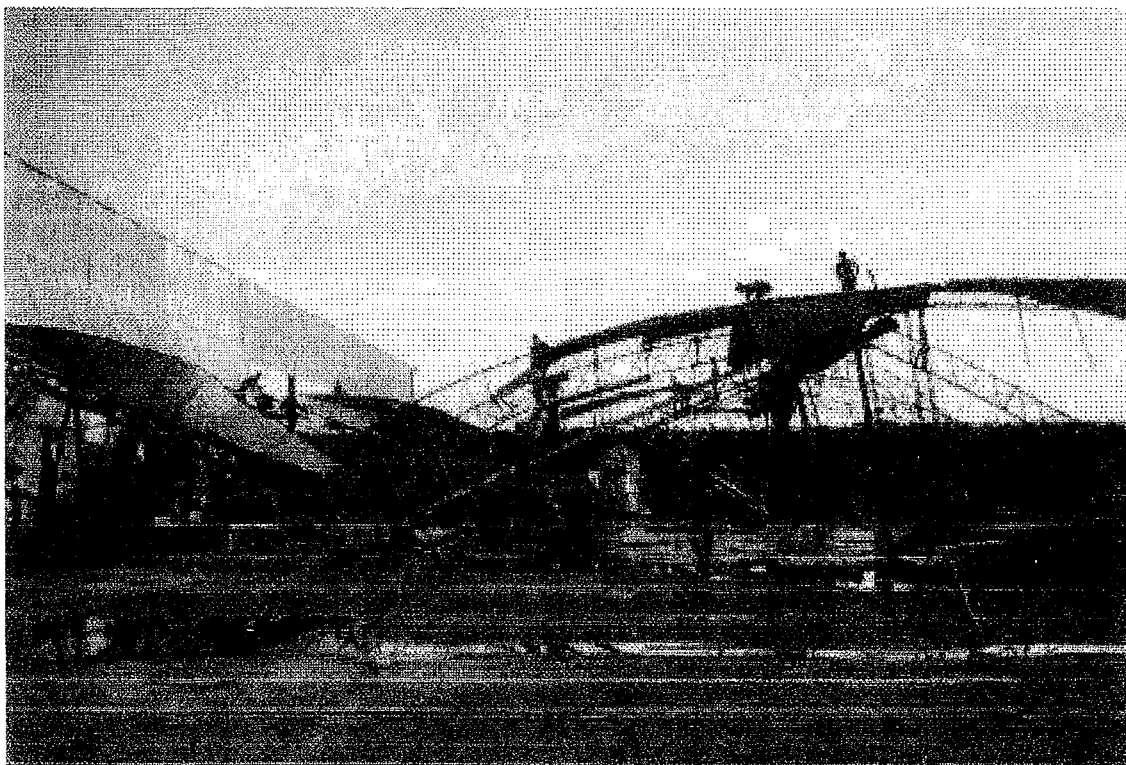
(foto 8 1 2 Falla Estructural en columnas)

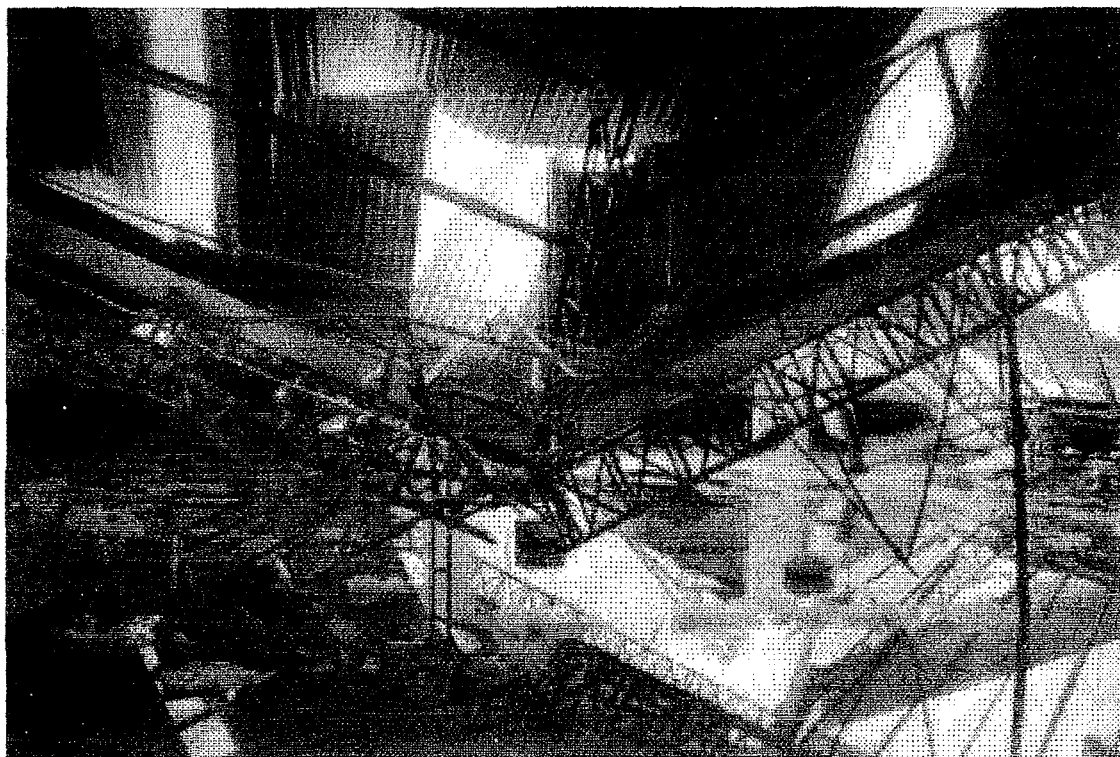
(foto 8 1 3 Falla en nudo de trabe-jacena principal con trabes secundarias)

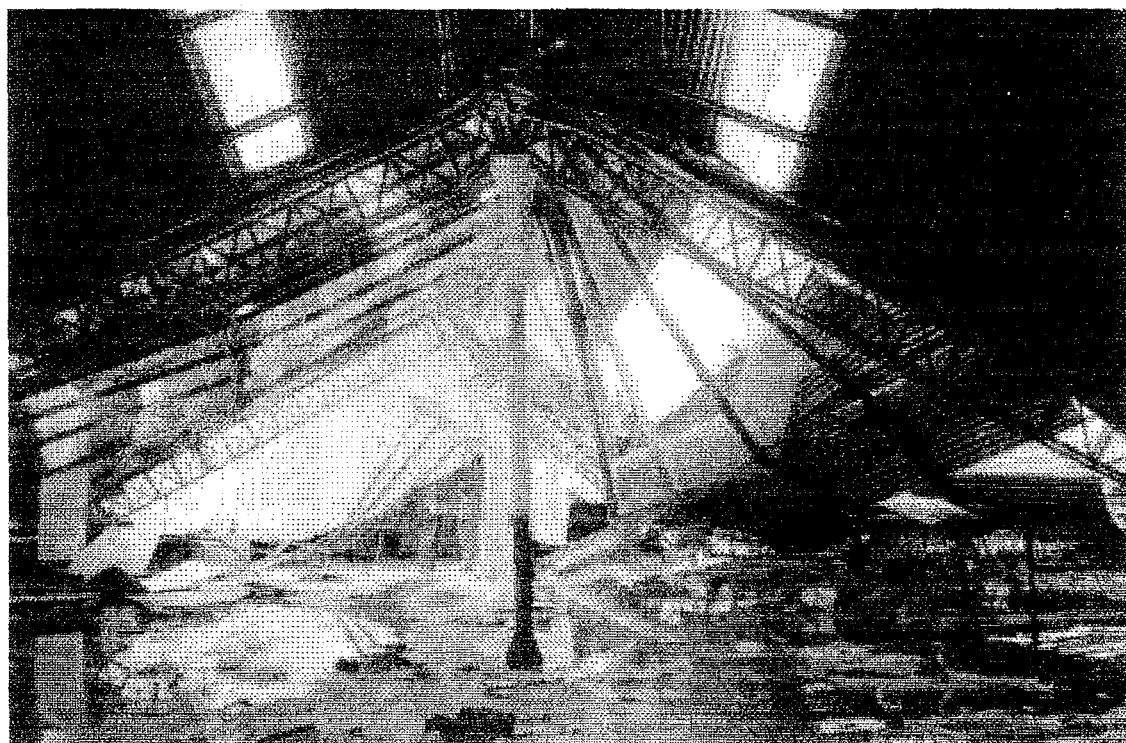
(foto 8 1 4 Falla de trabes secundarias)

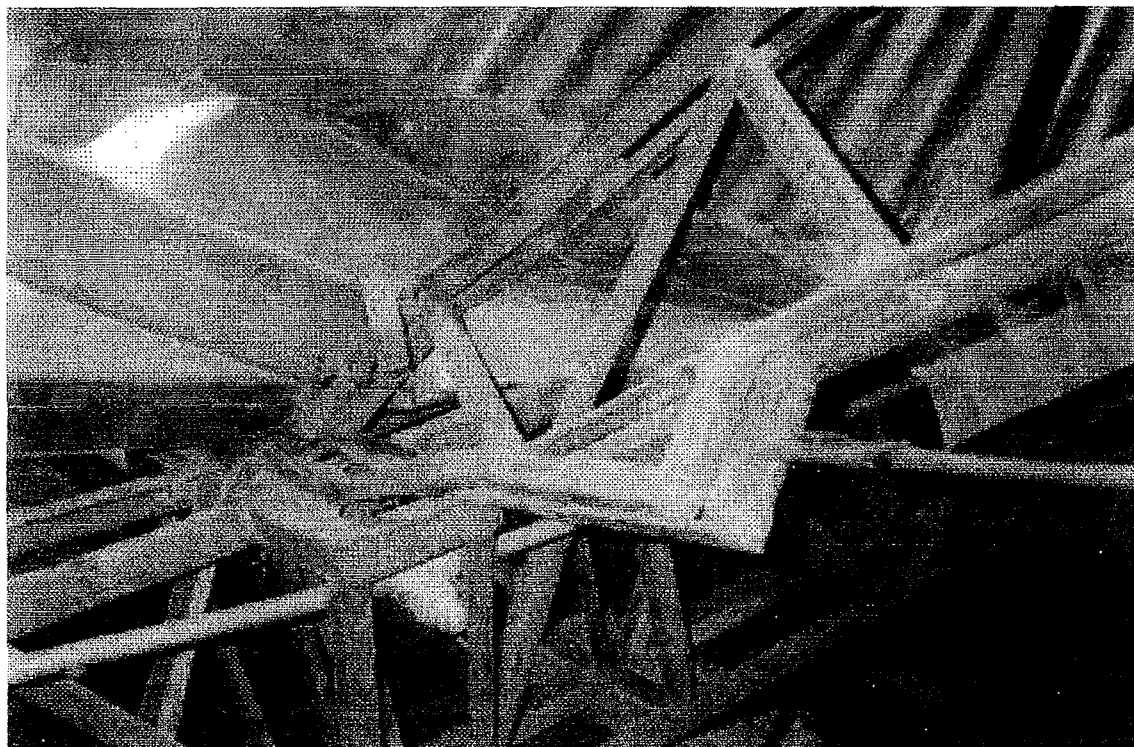
(foto 8 1 5 Detalle de falla en nudo trabe-jacena principal con trabe secundaria)

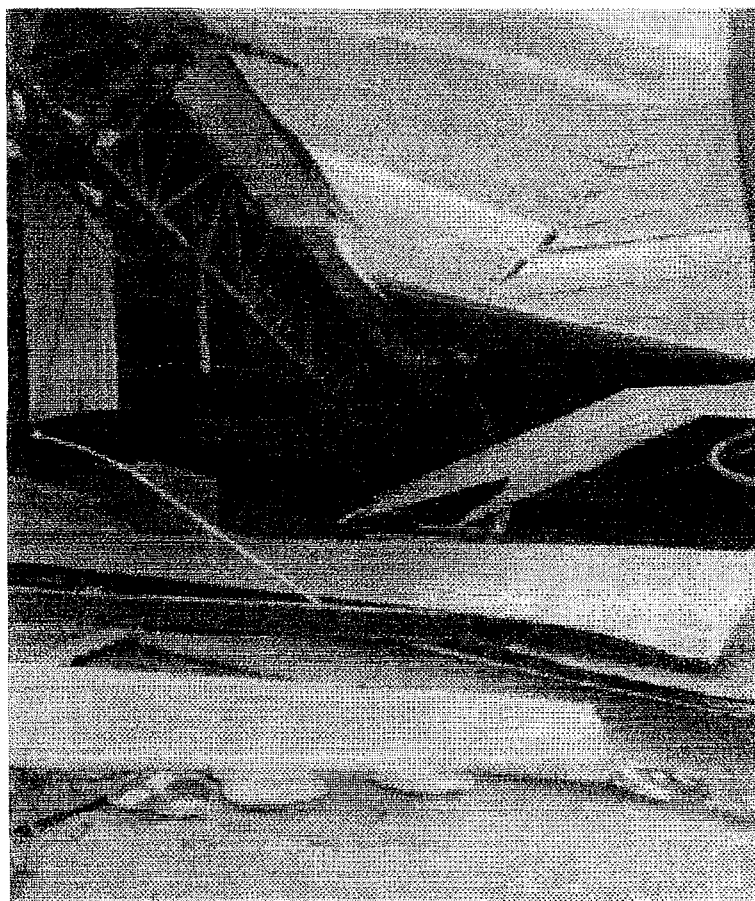
(foto 8 1 6 Falla en trabe/jacena Principal)

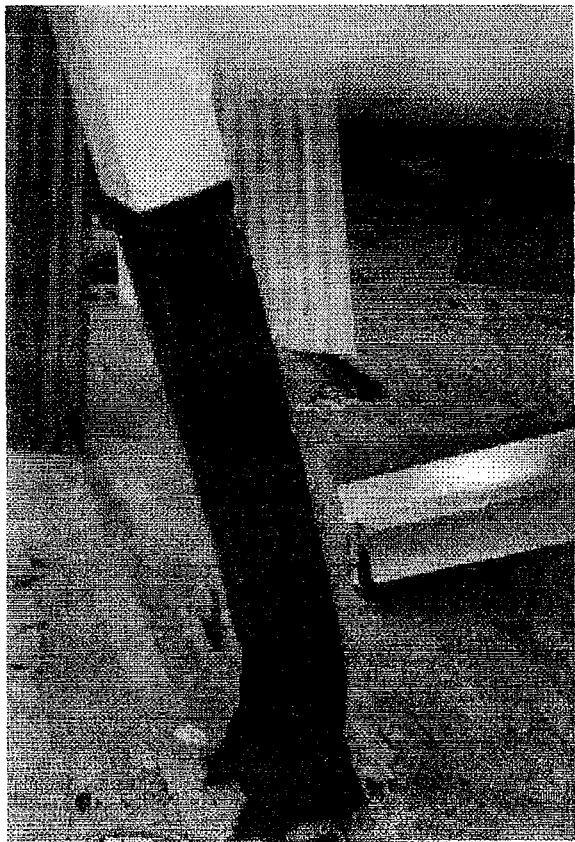
(foto 8 1 7 Falla Estructural en columnas)

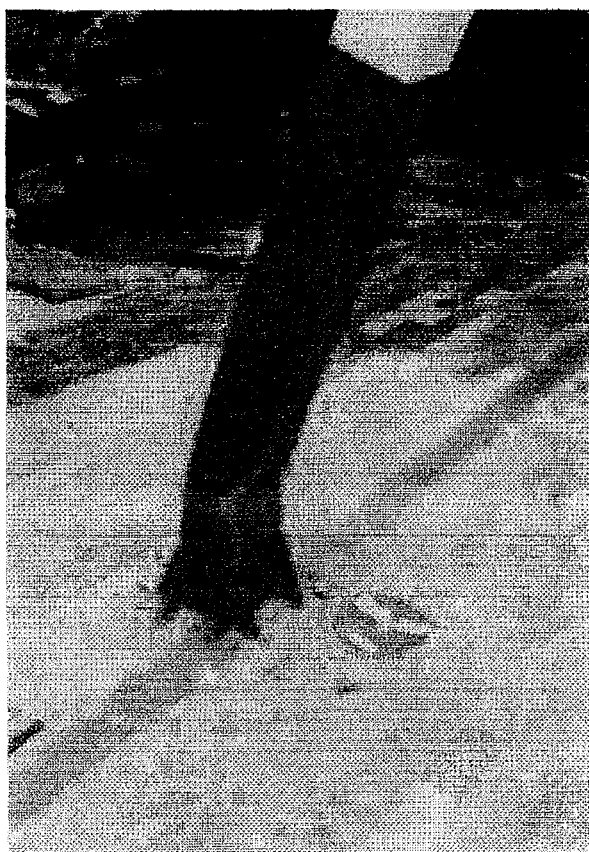
(foto 8 1 8 Falla Estructural en columnas)

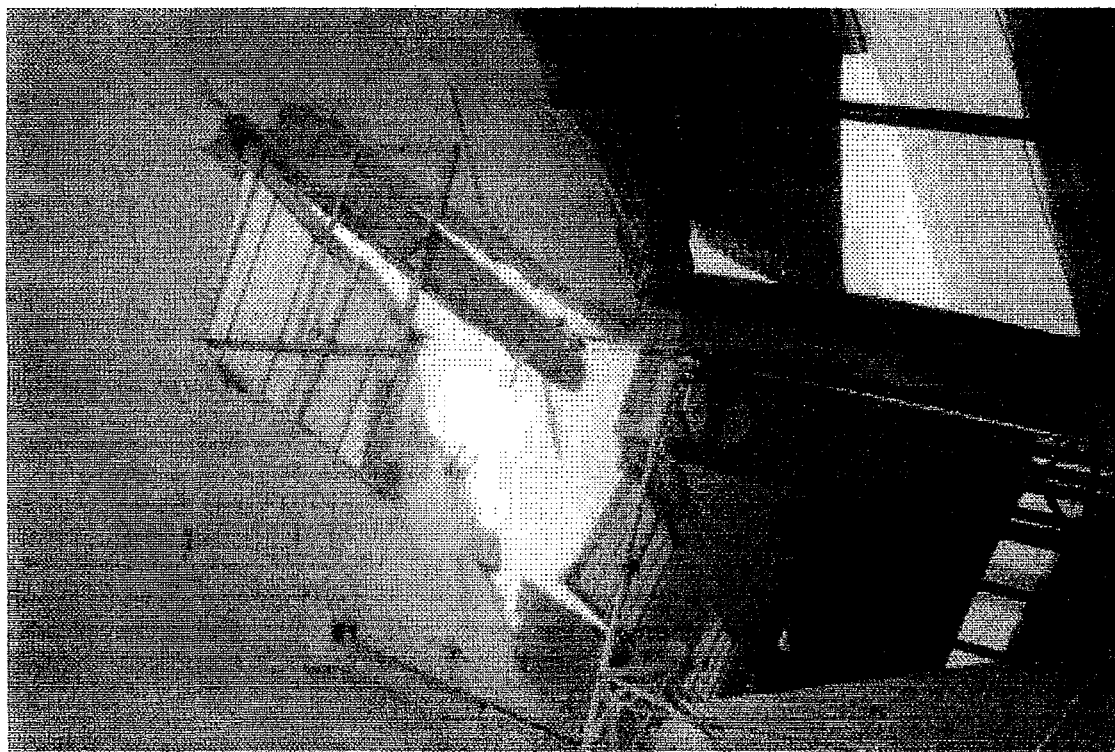
(foto 8 1 9 Falla en muros piñones)

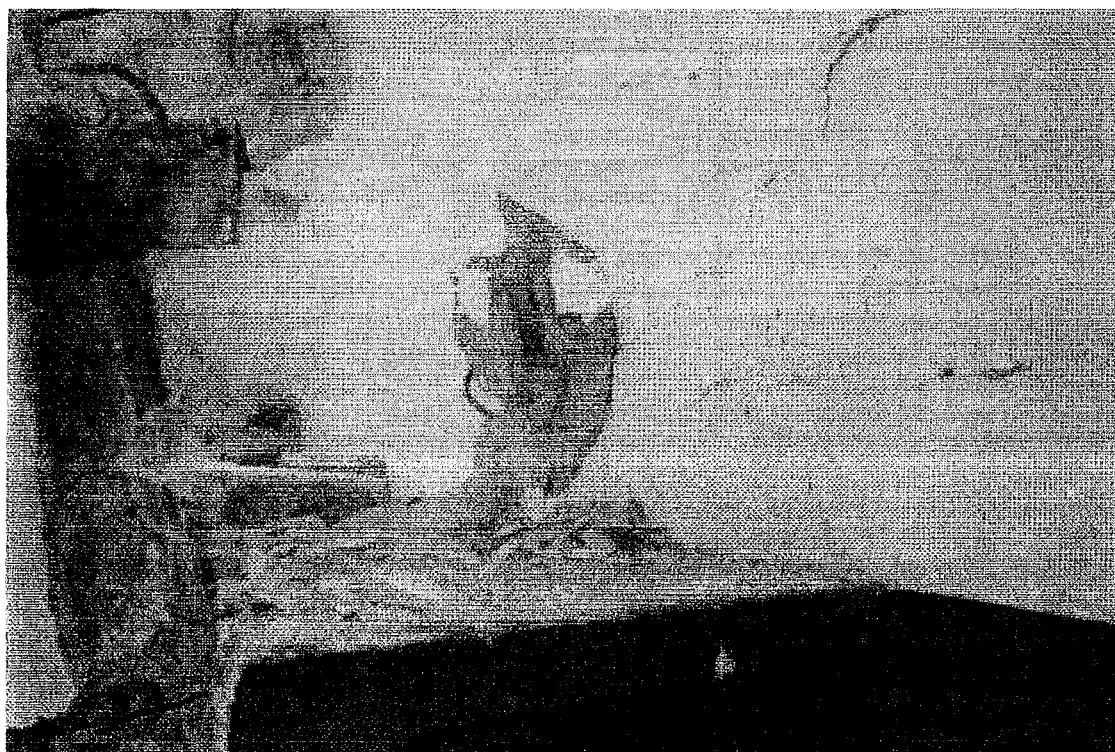
(foto 8 1 10 Falla en columna De concreto en muro piñon)

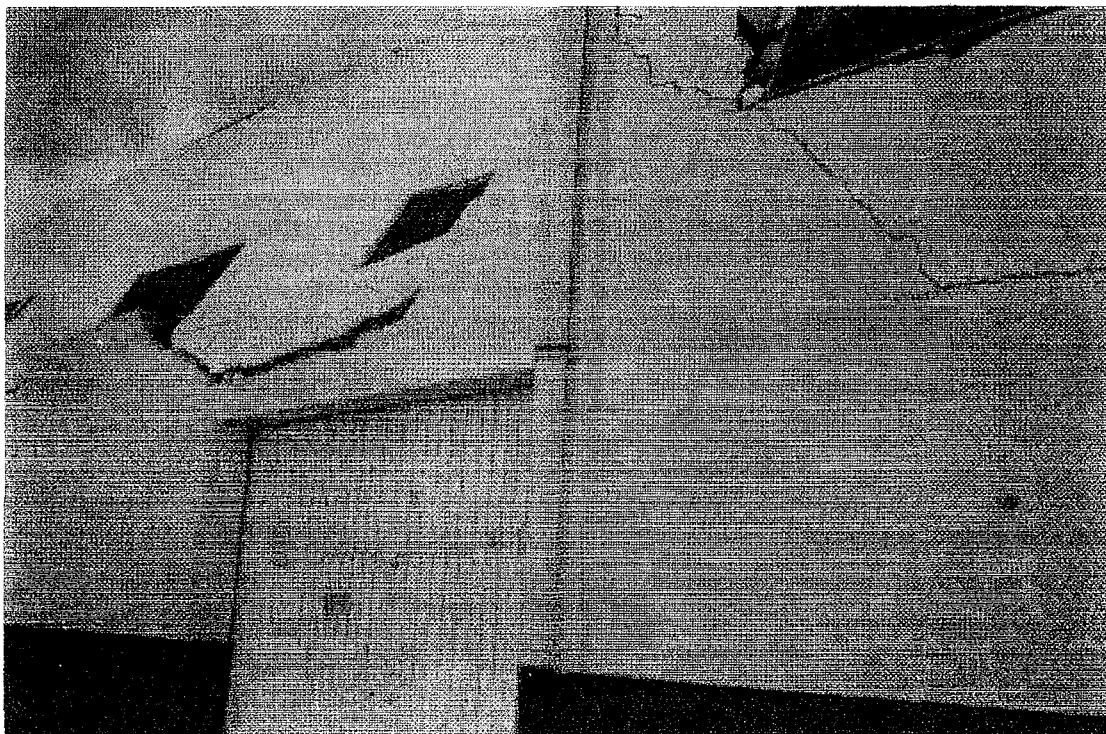
(foto 8 1 11 Falla en muros piñones)

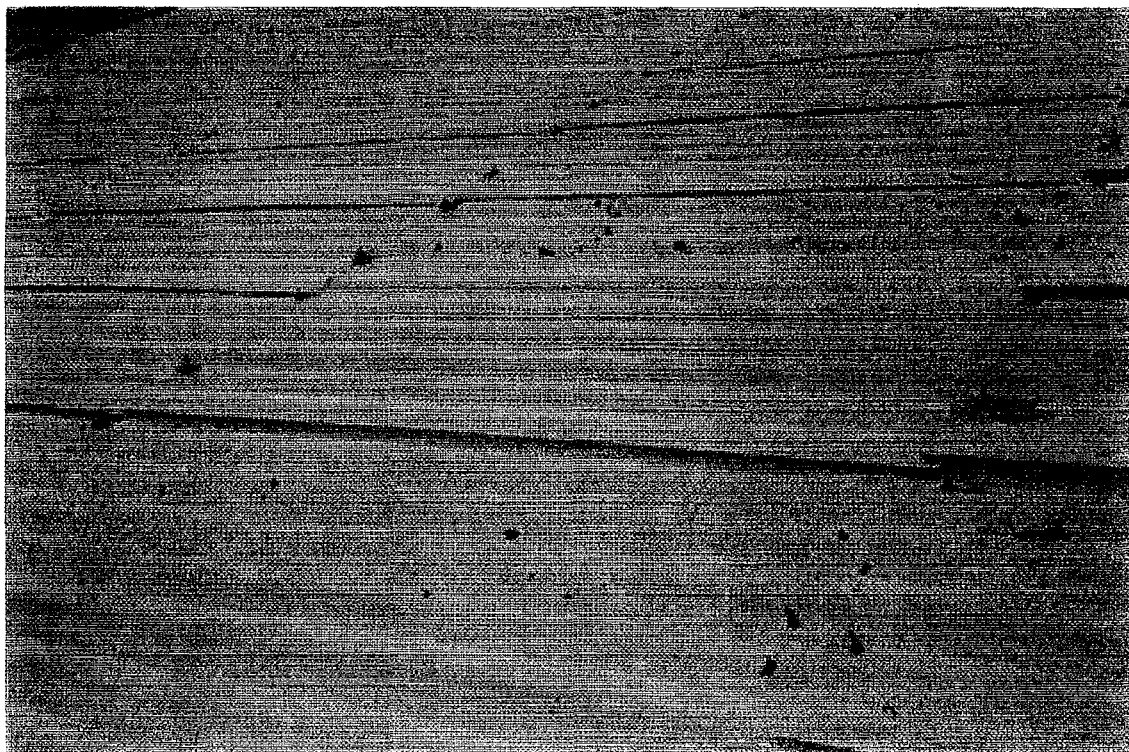
(foto 8 1 13 El granizo agujera en ocasiones la lamina)

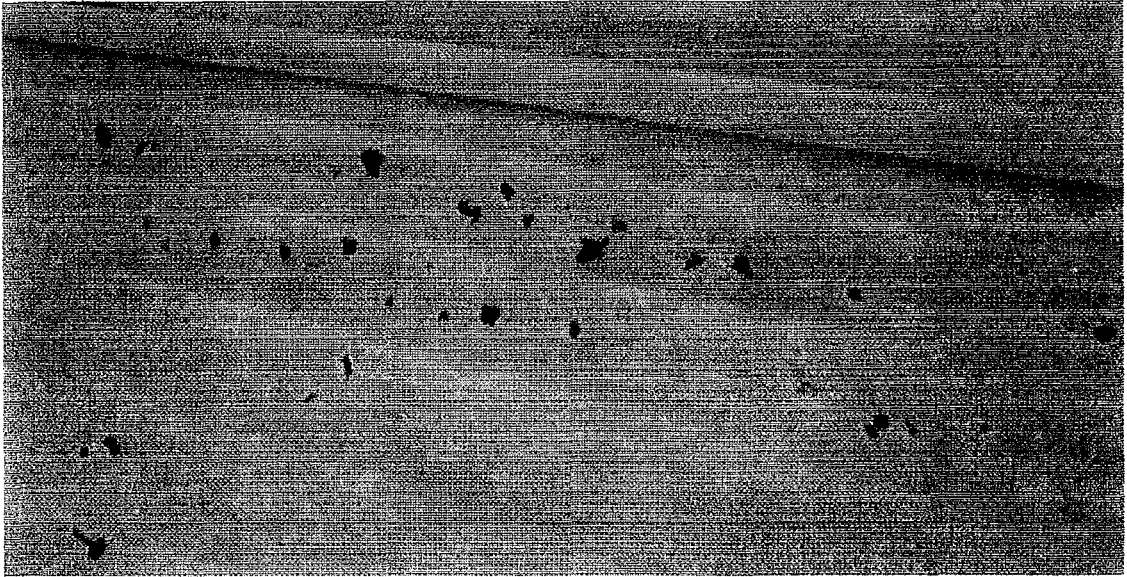
(foto 8 1 15 Lamina perforada por el granizo)

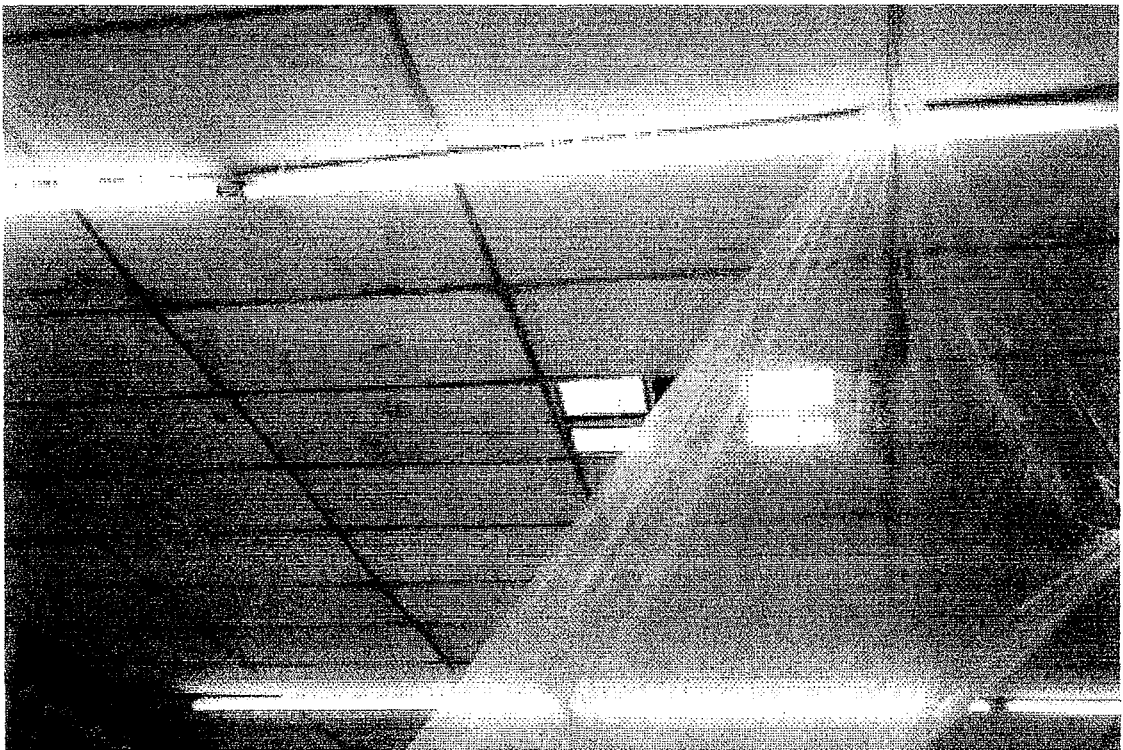
(foto 8 1 16 Humedades y Desperfectos en plafones)

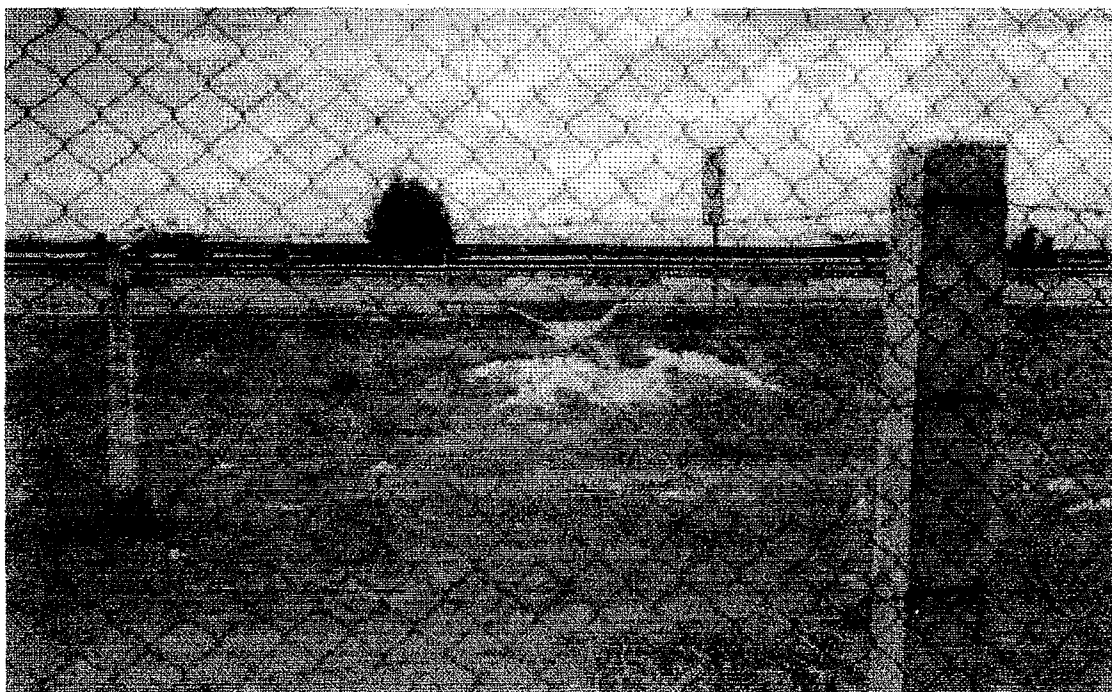
(foto 8 1 17 Acumulación de granizo en cunetas y drenajes)

**NOTA:** Estas acumulaciones de granizo se fotografiaron 24hrs Después de la granizada
