**PROYECTO DE RESTAURACION DE LA IMAGEN URBANA Y  
DEL CONJUNTO RELIGIOSO DE  
PATLA, JOPALA , PUEBLA**

**TESIS QUE PRESENTA EL  
ARQ. OMAR ARTURO GUTIÉRREZ HUERTA  
PARA OBTENER EL GRADO DE  
MAESTRO EN ARQUITECTURA, INVESTIGACIÓN  
Y RESTAURACIÓN DE MONUMENTOS.**

**Puebla, de Zaragoza Abril del 2002.**

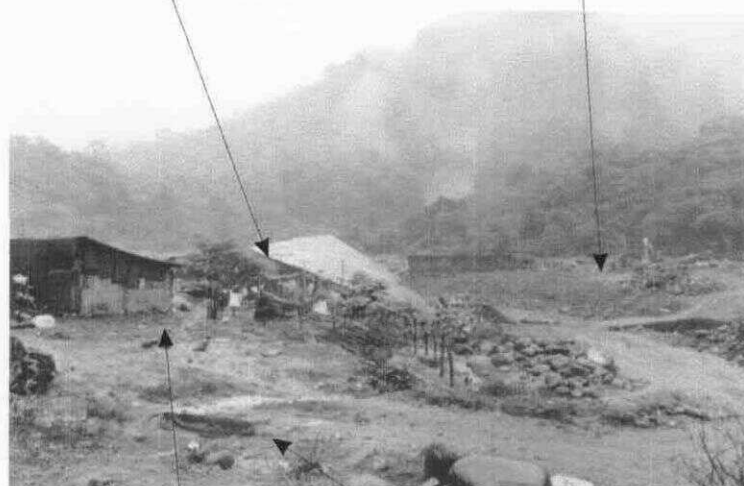
Foto 2

Falta de arbolamiento

Falta de pavimento

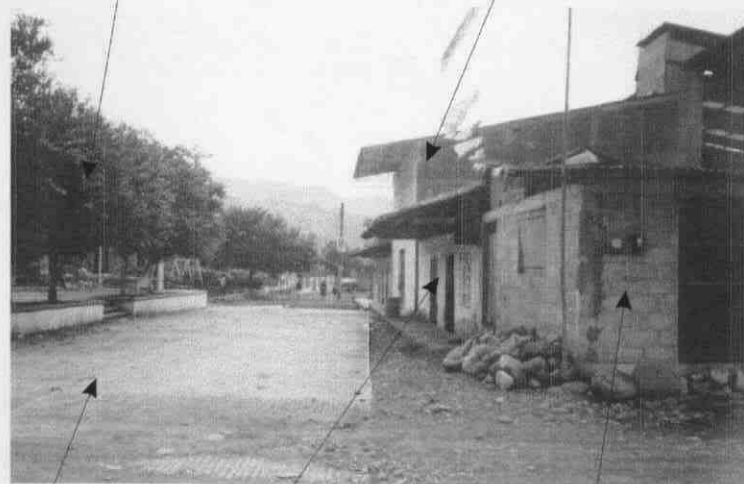
Foto 6

Falta de drenaje pluvial.

Banquetas y pavimentos deteriorados.

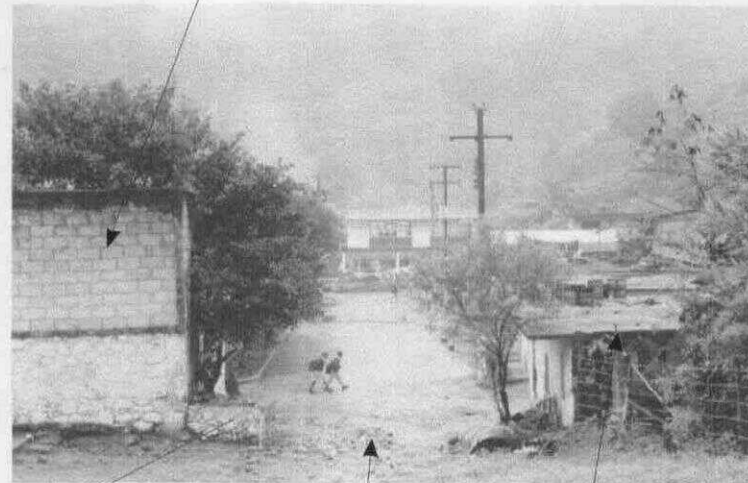
Foto 8

Banquetas y pavimentos deteriorados.

Falta de drenaje pluvial.

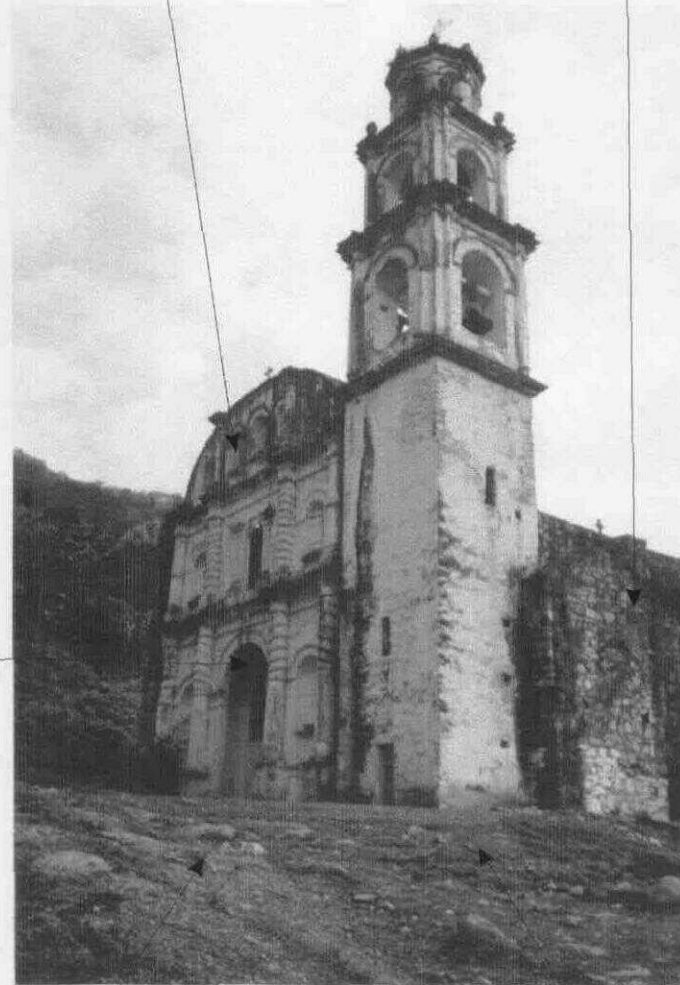
Foto 9

Edificación patrimonial en proceso de deterioro

Falta de drenaje pluvial

Carencia de pavimentos

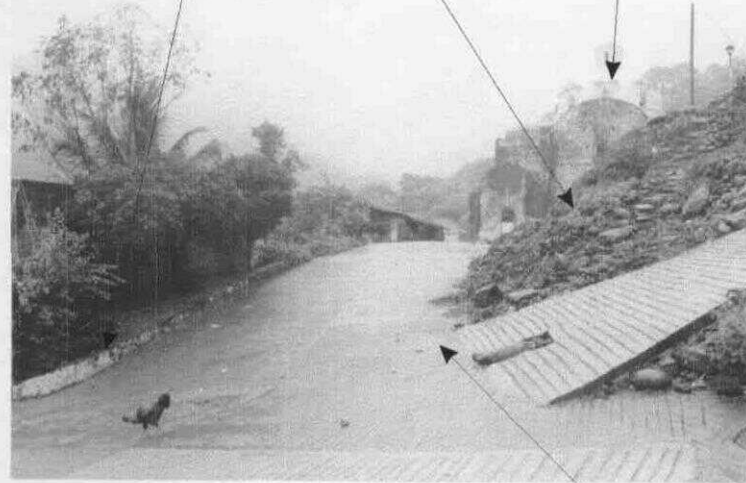
Foto 13

Falta de drenaje pluvial.

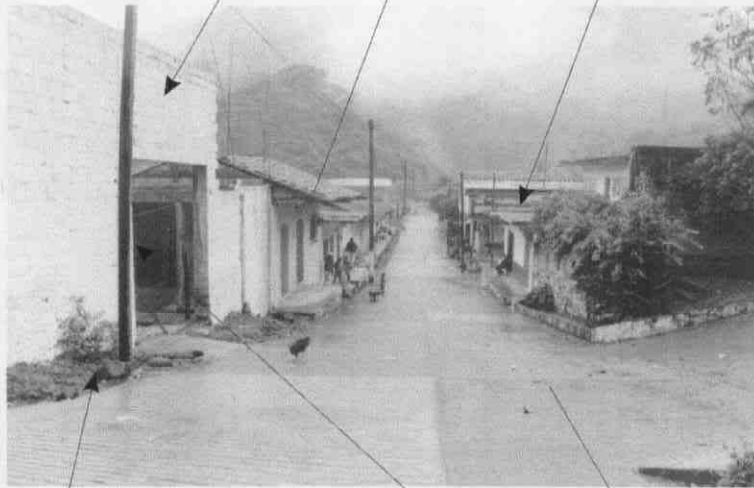
Foto 14

Falta y deterioro de banquetas

Contaminación visual por cableado aéreo y postes.

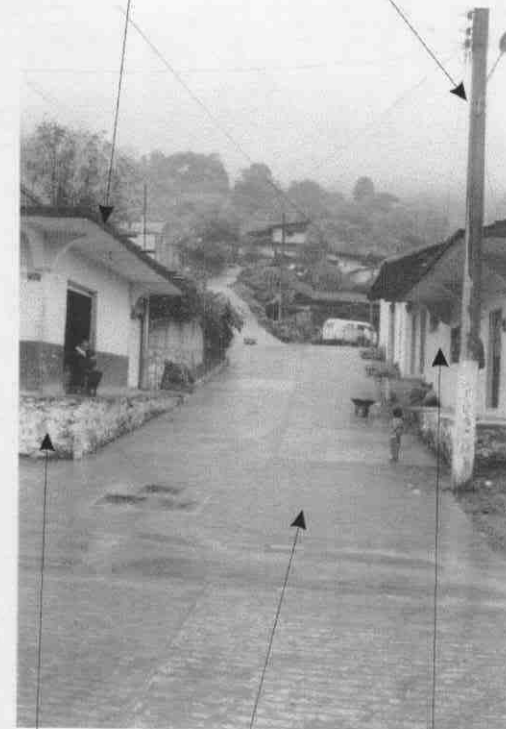
Foto15

Contaminación visual por cableado aéreo y postes.

Falta y deterioro de banquetas

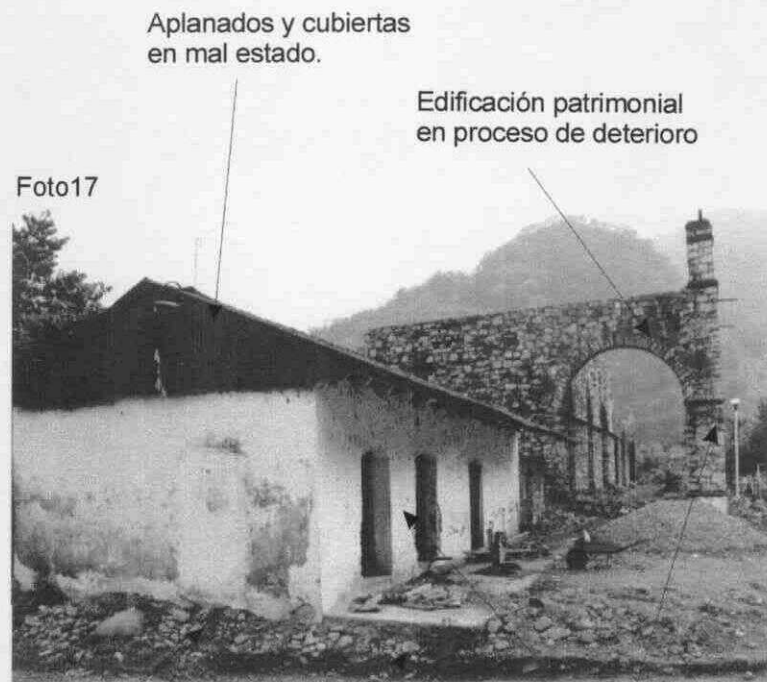
Aplanados y cubiertas en mal estado.

Edificación patrimonial en proceso de deterioro

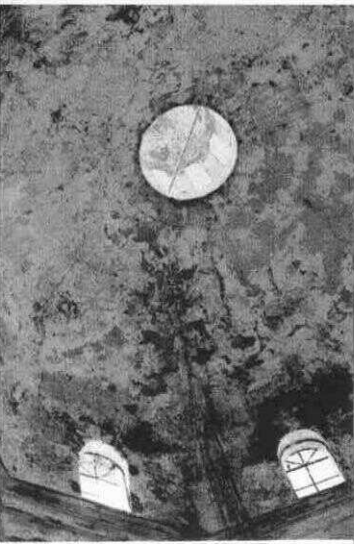
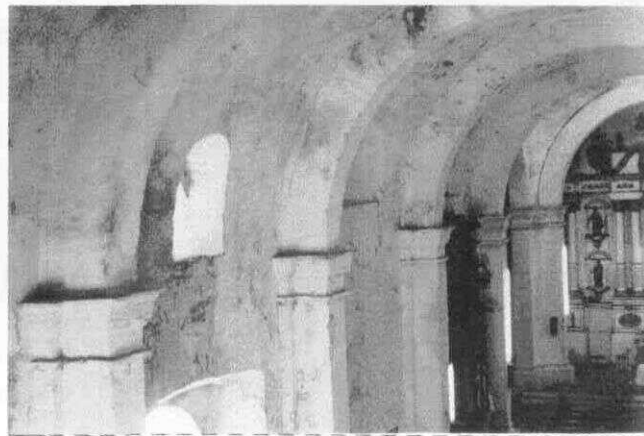
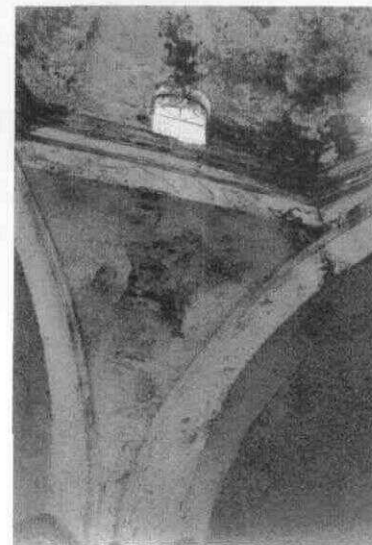
POR CAPILARIDAD Y AGUAS DISPERSAS

POR FILTRACIÓN, POR AGRIETAMIENTOS,  
Y PÉRDIDA DE APLANADOS
