UNIVERSIDAD POPULAR AUTÓNOMA DEL ESTADO DE PUEBLA

El Uso de Técnicas y Sistemas Constructivos Contemporáneos en
Restauración de Edificios Históricos.
El Templo de San Agustín en la Ciudad de Puebla.

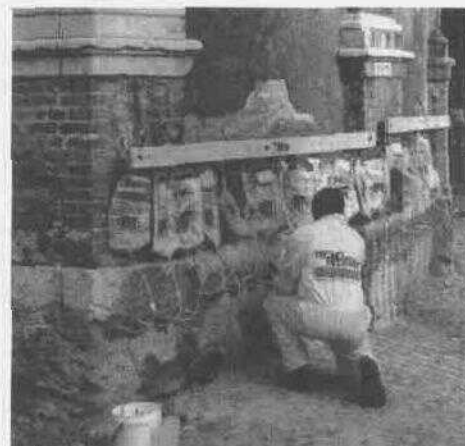
Aplicación del Sistema Drykitsistem.

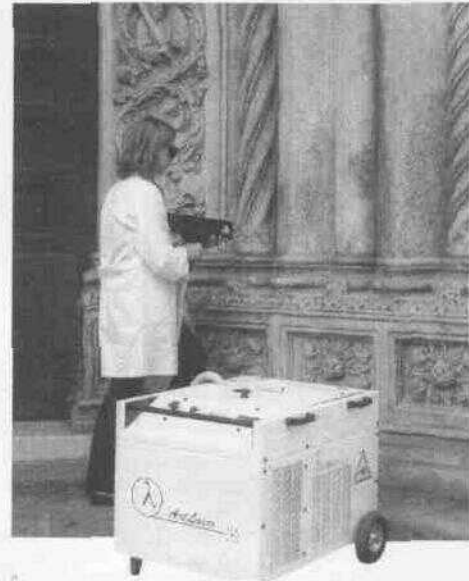
Aplicación del Laser en una fachada de piedra.

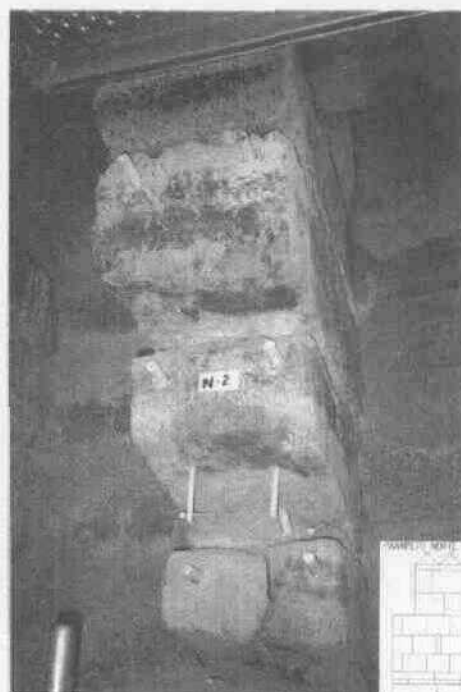
Deterioro de la ménsula antes de la intervención.

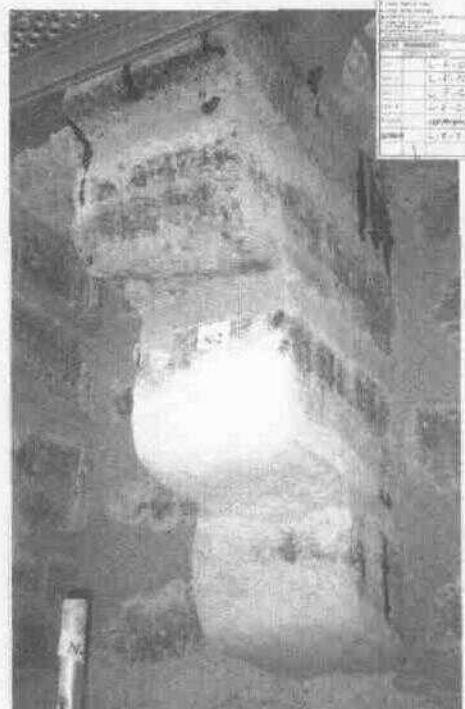
Consolidación de la ménsula con mortero de resinas y varillas de fibra de vidrio.

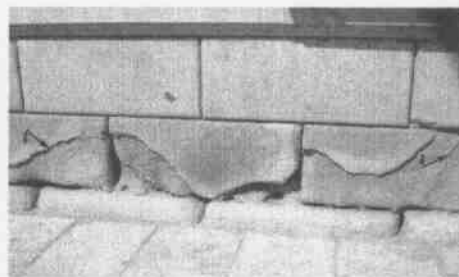
Deterioro de sillares de granito antes de la intervención.

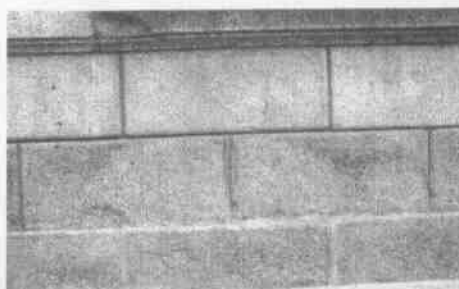
Aspecto final del zócalo con mortero de cemento, arena y resina de fraguado rápido.

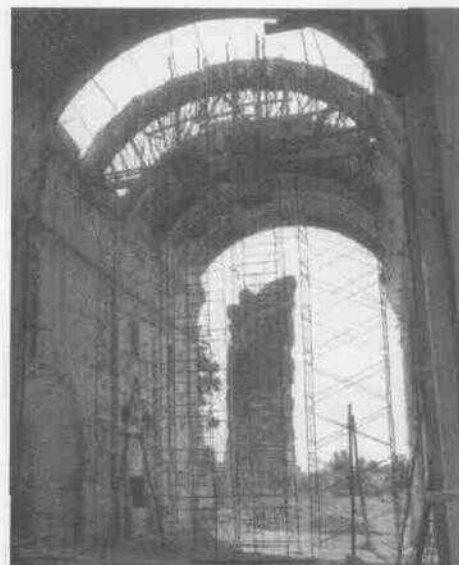
Uso de concreto armado en la reconstrucción de arcos de la nave (Templo de Tihosuco).

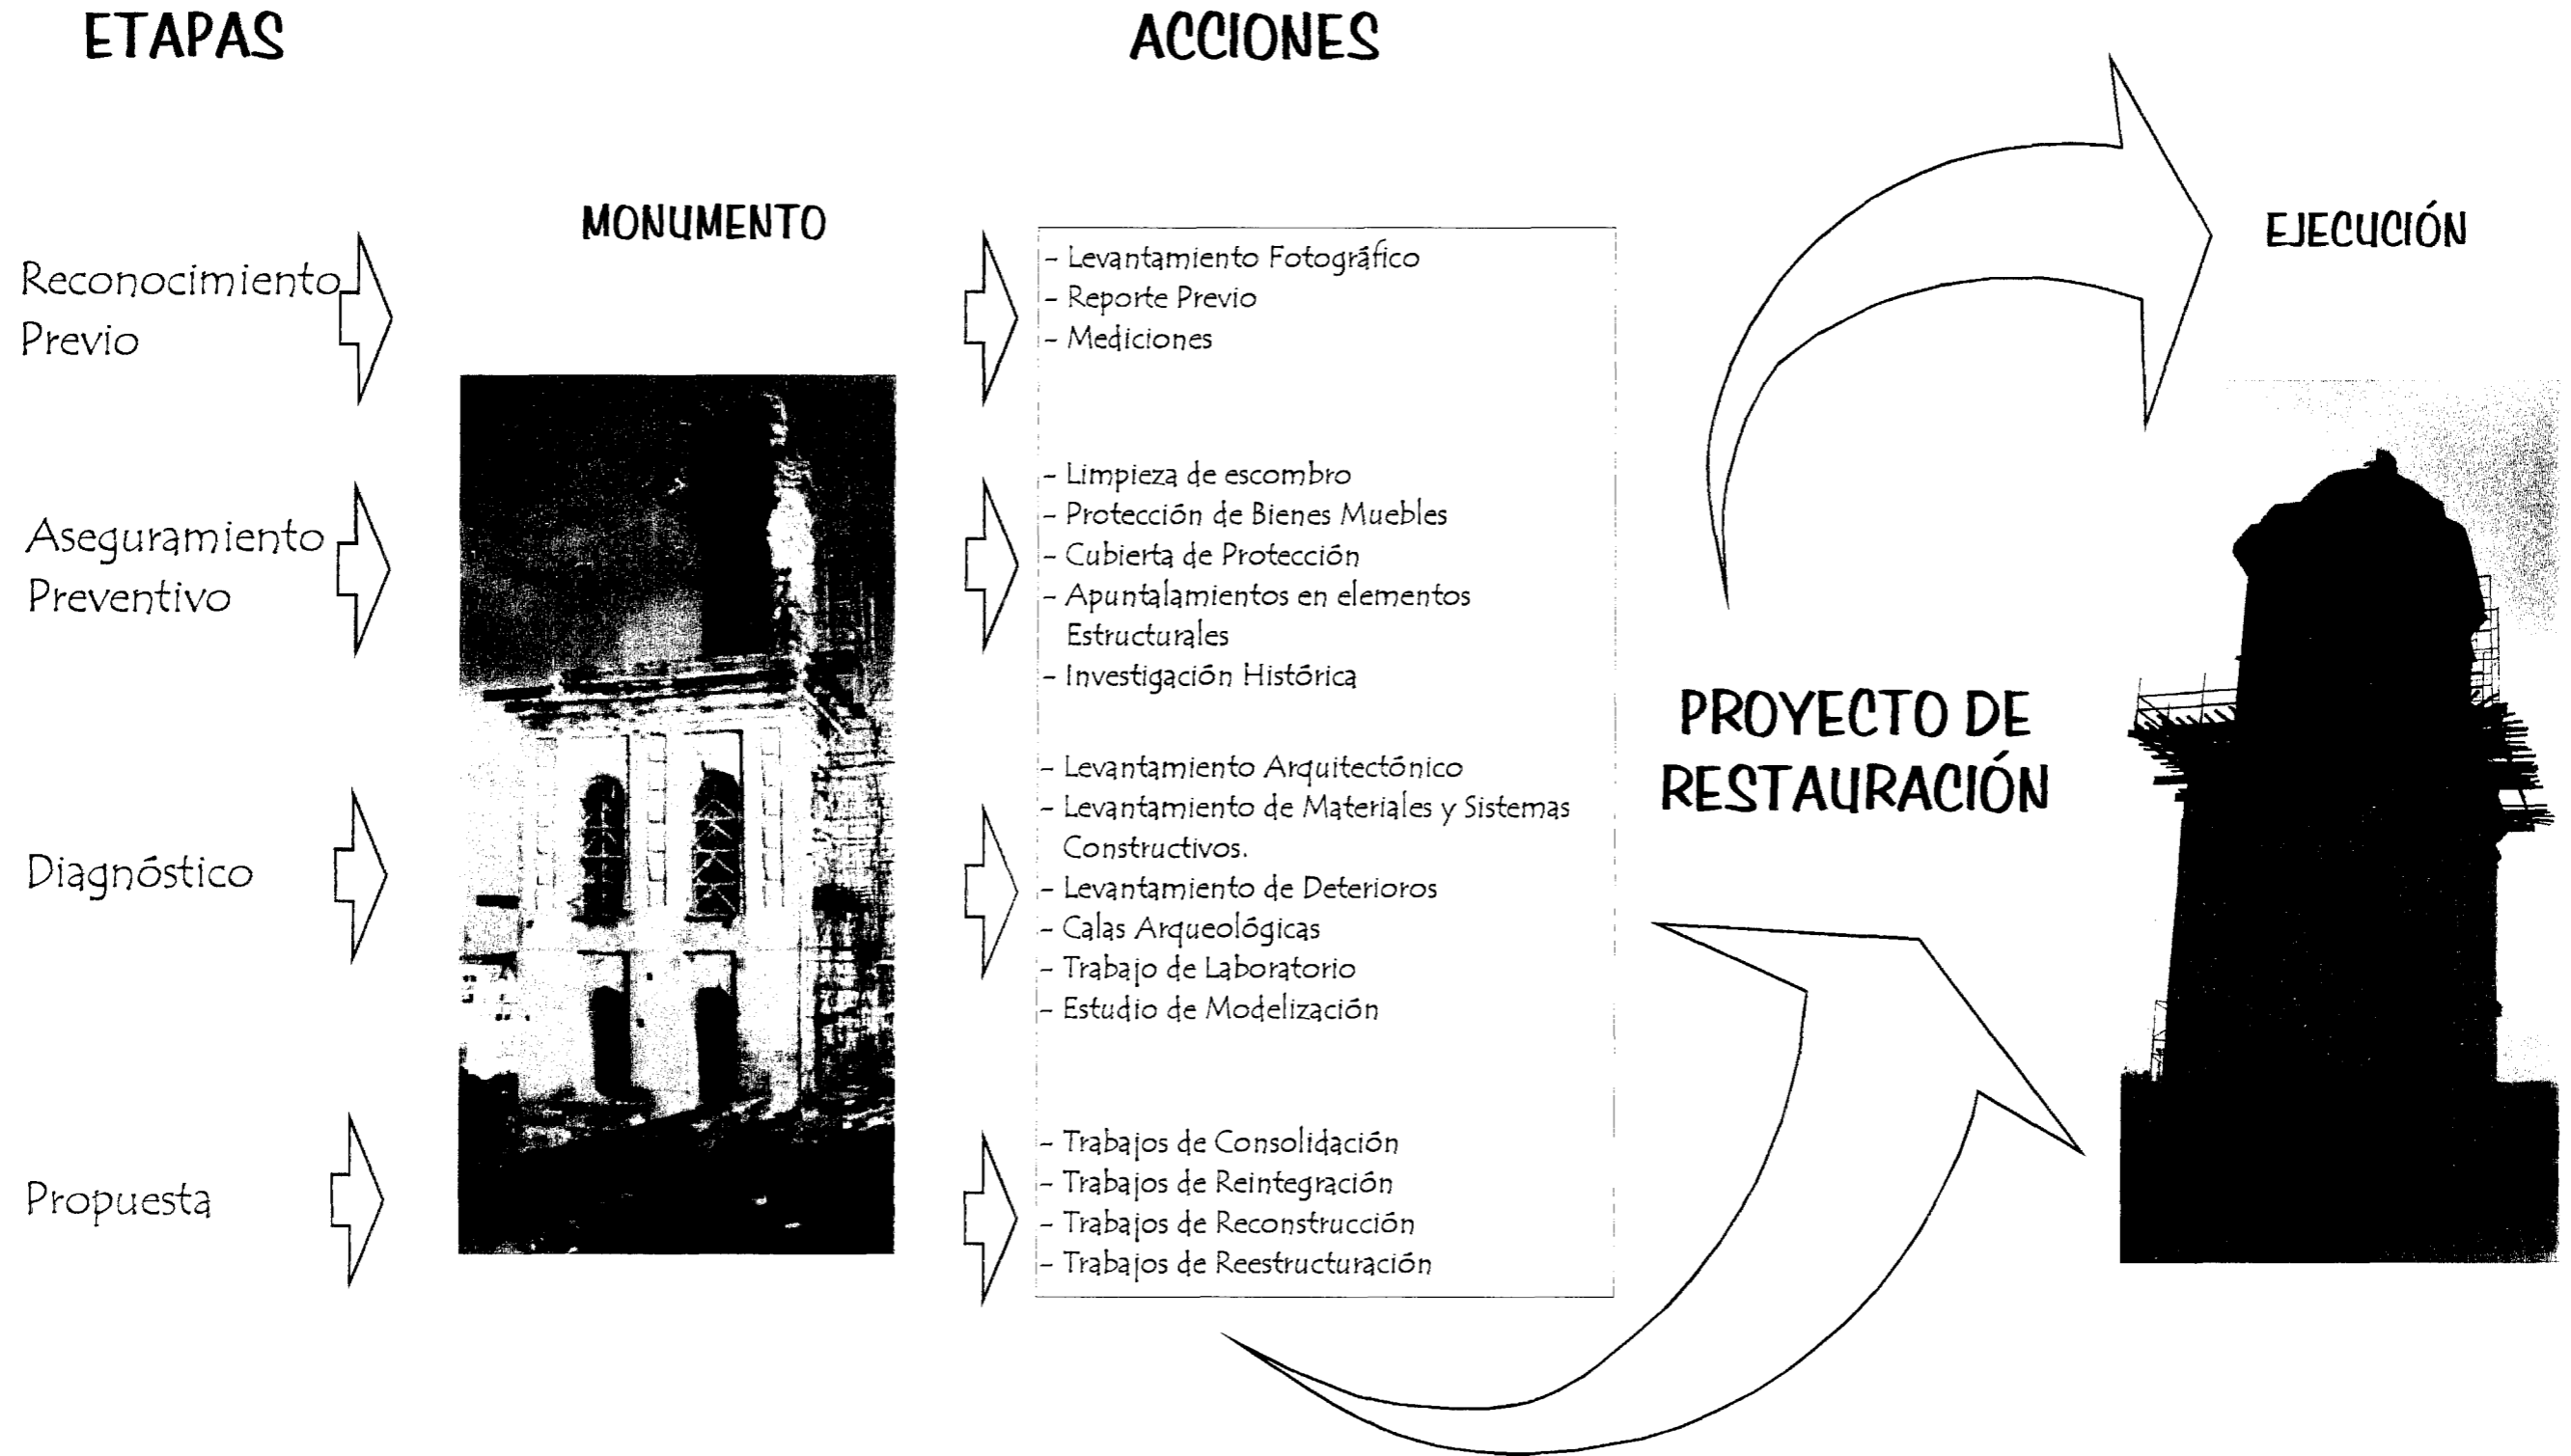
2.3.1 Contemporaneidad en la Restauración

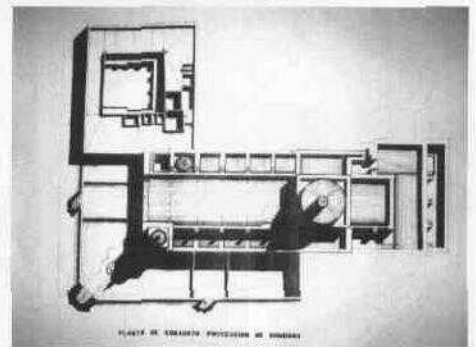
Conjunto del Convento de San Agustín.

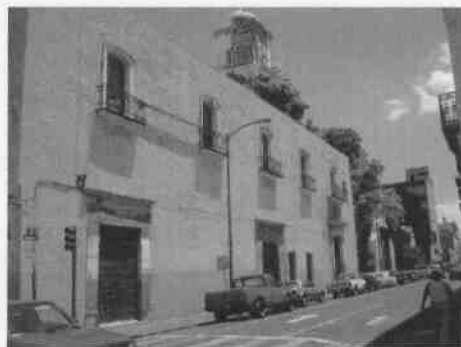
En planta baja y en la esquina se localizaba la antigua Capilla de Santa Rita.

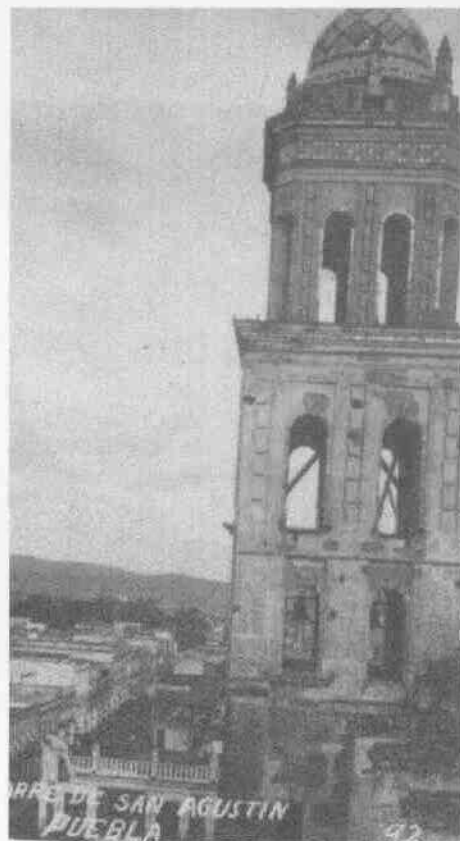
Vista de la Torre de tres cuerpos.

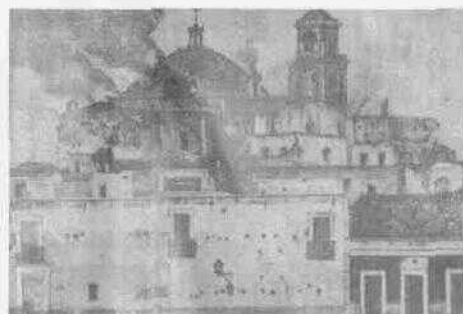
Daños al Templo por el movimiento armado.

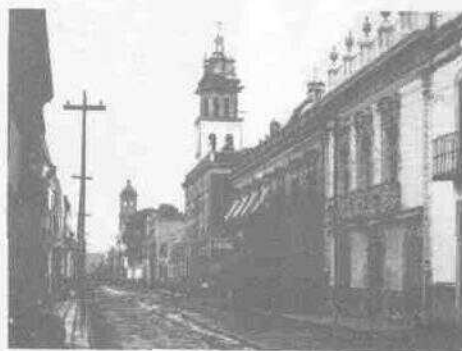
Fotografía Antigua de la Torre.

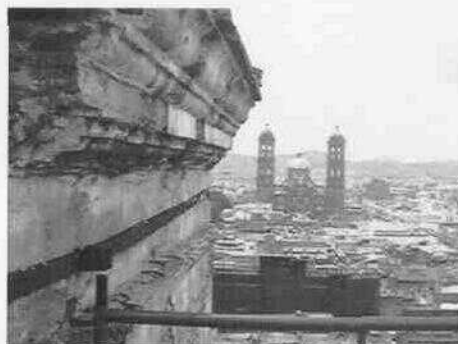
Vista del Zuncho metálico en la parte superior del segundo cuerpo.

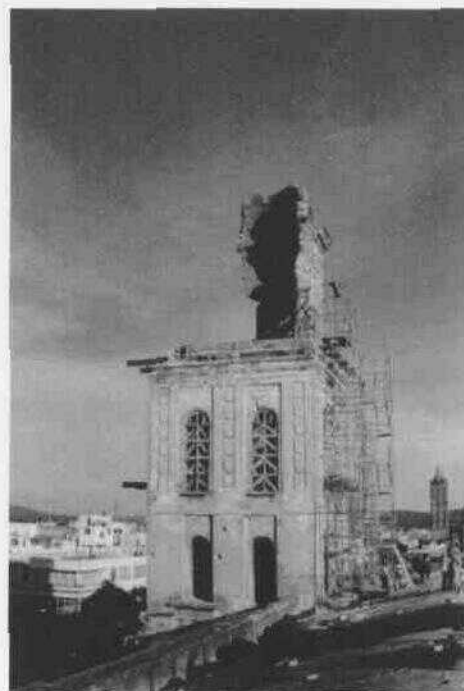
Desprendimientos de aplanados, se acentúan grietas y se desploma gran parte del último cuerpo de la Torre.

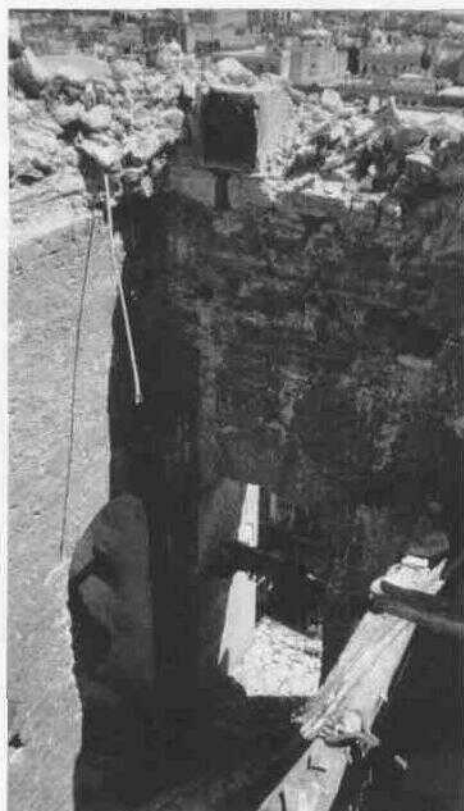
Grieta en el muro norte del interior de la Torre.

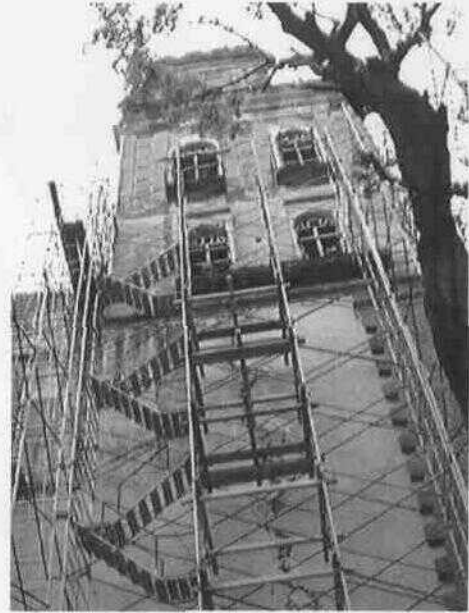
Trabajos de apuntalamiento en la Torre de San Agustín.

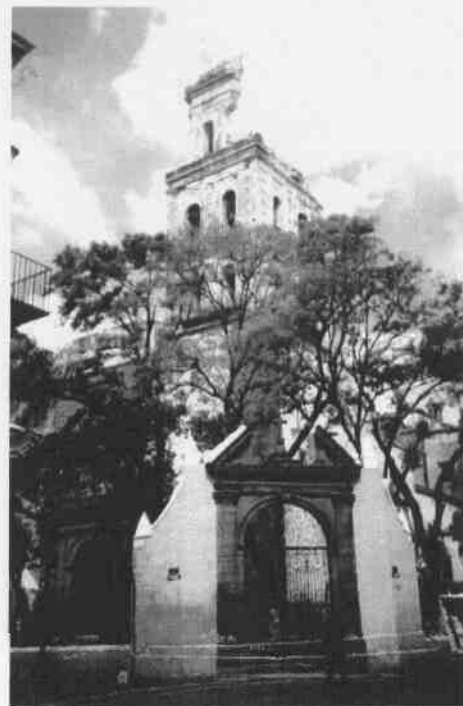
Aspecto de los daños producidos por el sismo del 15 de junio de 1999.

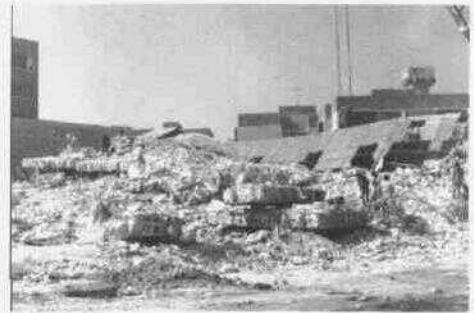
Daños por el sismo de 1985 en la Ciudad de México.

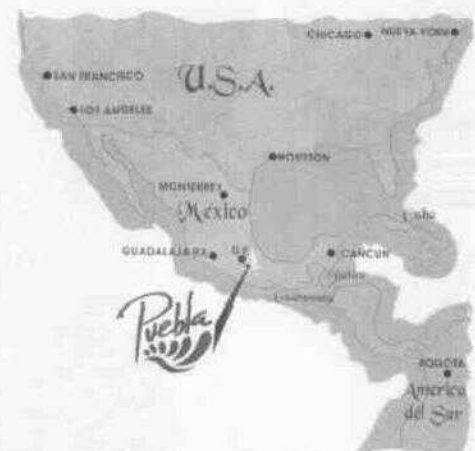
Ubicación de la Ciudad de Puebla.

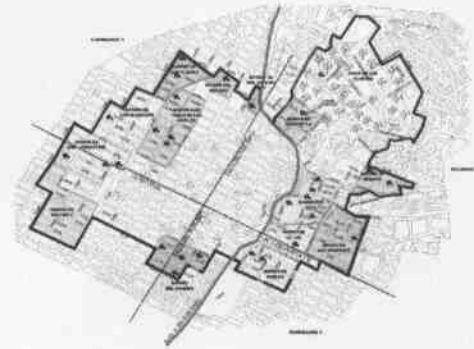
Plano de la Zona de Monumentos, según Decreto de 1977.

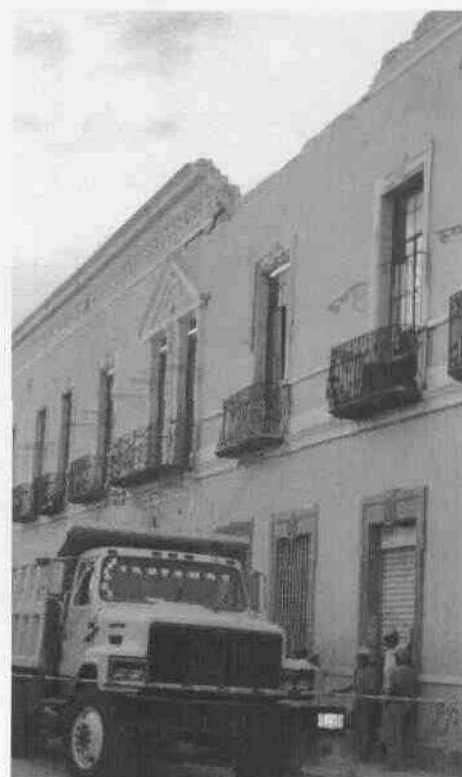
Entre los edificios educativos que más daños presentaron, destaca el edificio "Carolino", o ExColegio del Espíritu Santo, sede administrativa de la Benemérita Universidad Autónoma de Puebla, El Conservatorio de Música del Estado. De los edificios culturales destacan los daños en el Museo Universitario o Casa de los Muñecos, Museo Luis Bello y Zetina, Museo de la No Intervención, La Casa del Alfeñique y la multifamosa Biblioteca Palafoxiana. De los edificios

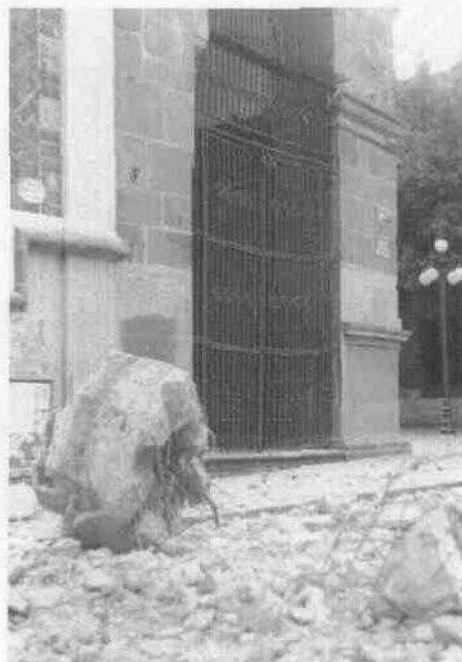
Desprendimientos de remates.

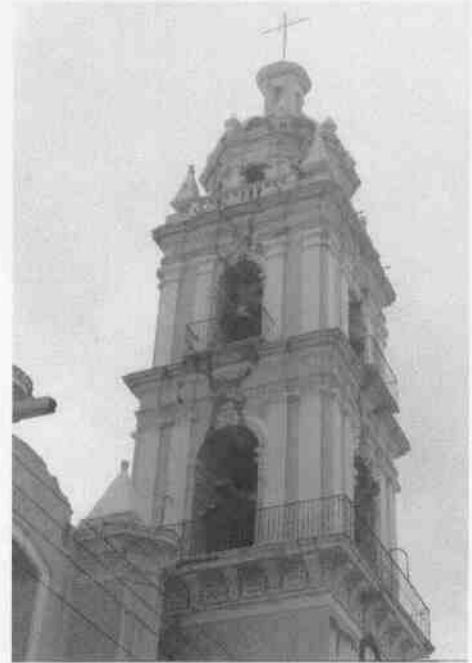
No es la intención de este trabajo hacer una descripción detallada de los daños en todos los inmuebles de la zona, pues sería imposible, lo que se pretende es dar un panorama general que permita tener una idea de la gravedad de los daños que sufrió la zona de monumentos de la ciudad de Puebla en su patrimonio. Me parece importante destacar que los daños que presentaron tanto edificios civiles como religiosos, aunque numerosos, no fueron de tal magnitud como para ser considerados como irreparables, solo el caso del último cuerpo de la torre del Templo de San Agustín que

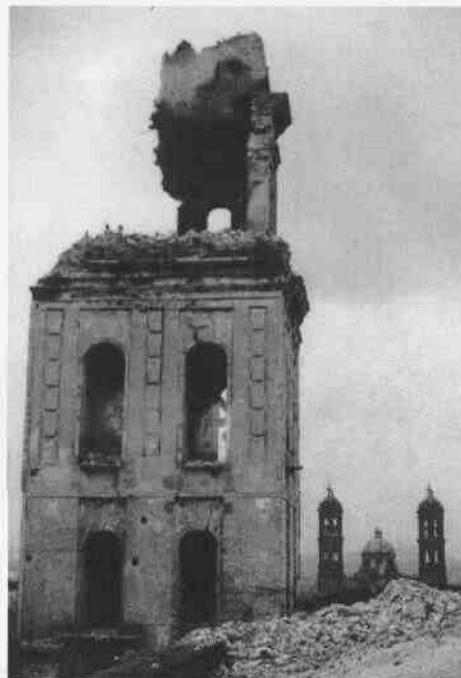
San Agustín minutos después del sismo.

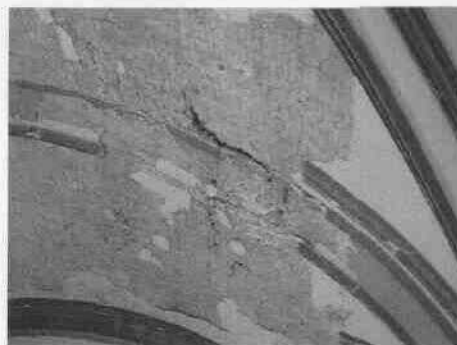
Grietas y fisuras en la nave del Templo.

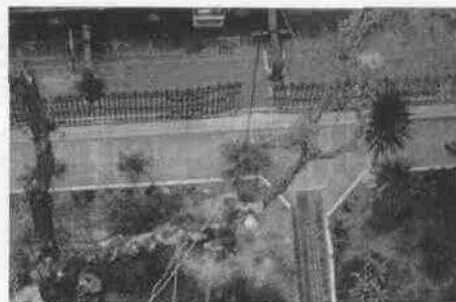
Vista de la barda atrial y reja que sufrió el impacto.

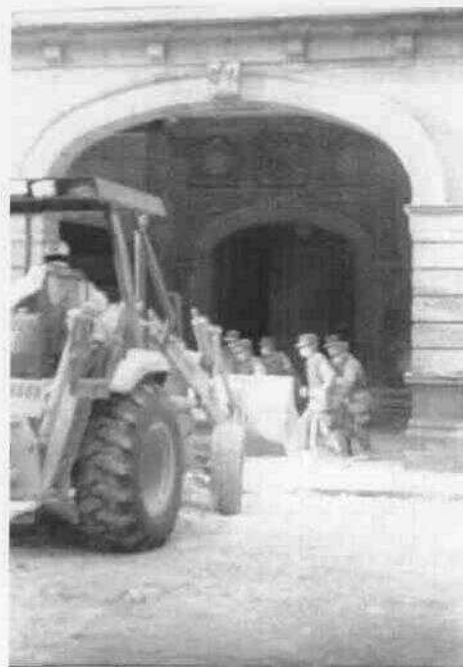
Presencia del ejército mexicano.

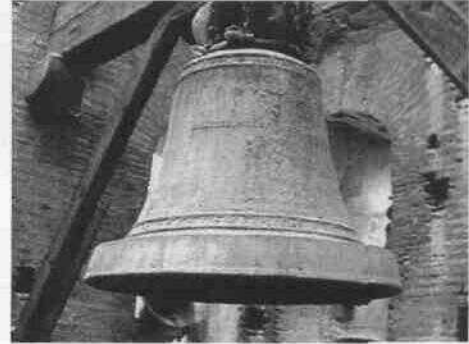
Supervisar las campanas por seguridad.

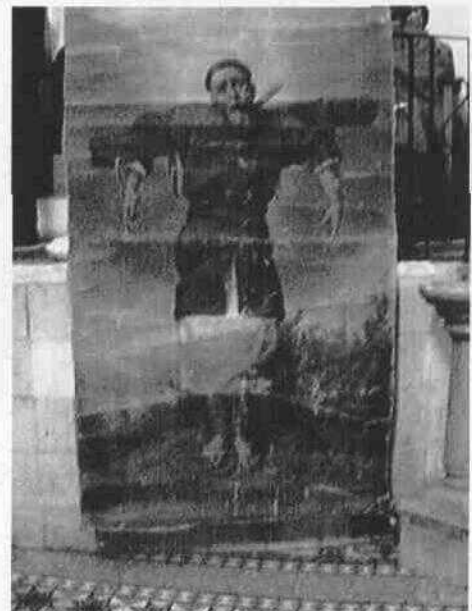
Bien mueble robado y recuperado del Templo de San Jerónimo.

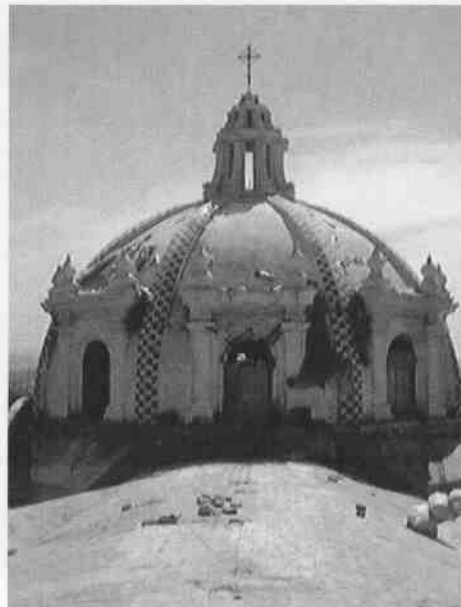
Daños en la Cúpula de San Jerónimo.

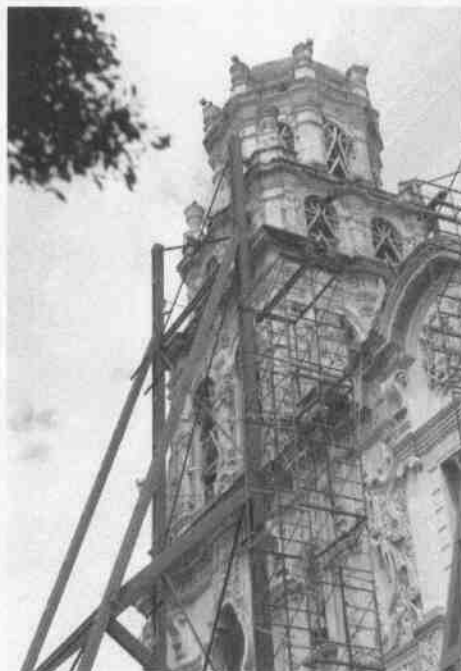
Templo de la Compañía de Jesús en su intervención.

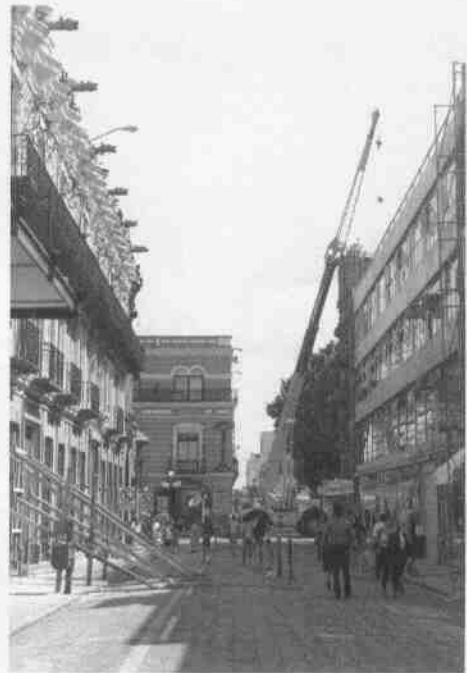
Calles cerradas a la circulación.

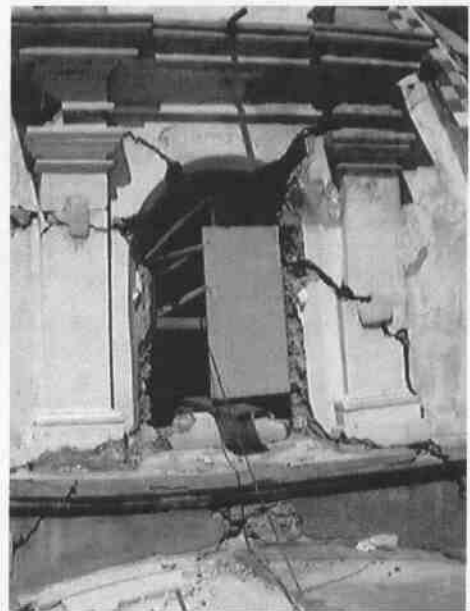
Detalle del daño a la Cúpula de San Jerónimo por el sismo.

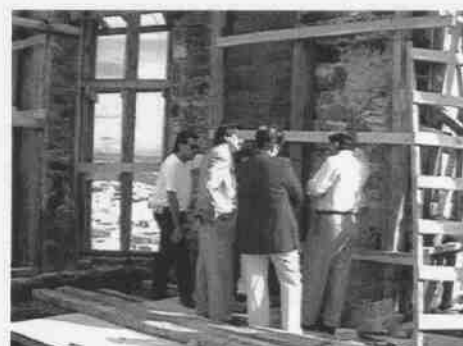
Trabajo interdisciplinario continuo.

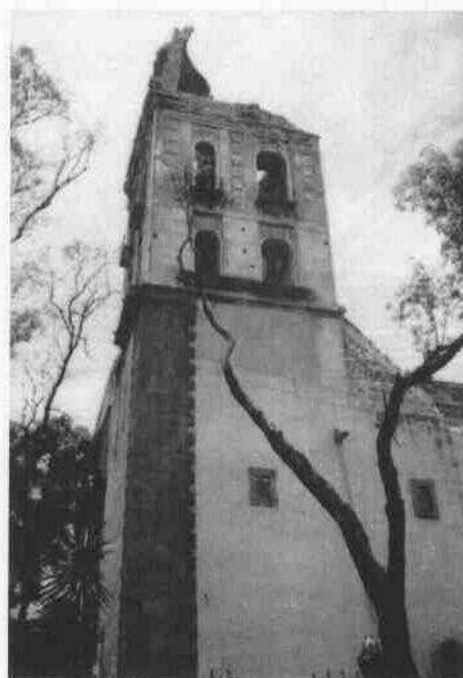
Daños ocasionados al Templo de San Agustín, afectando su valor histórico, estético y material.

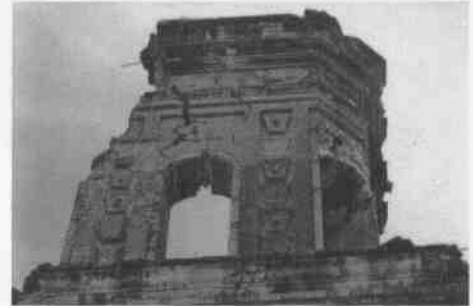
Es necesario el estudio de materiales y sistemas constructivos.

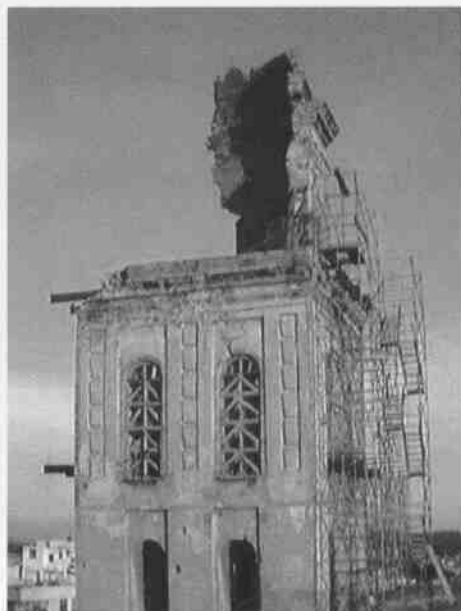
Trabajos preliminares de aseguramiento.

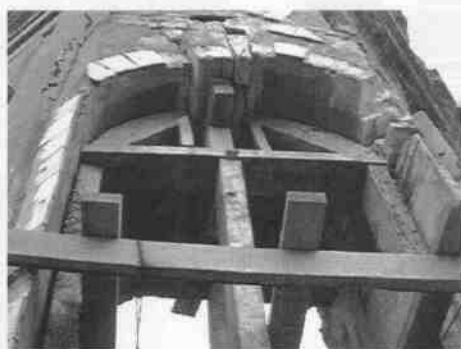
Cuerpo que se desfásó.

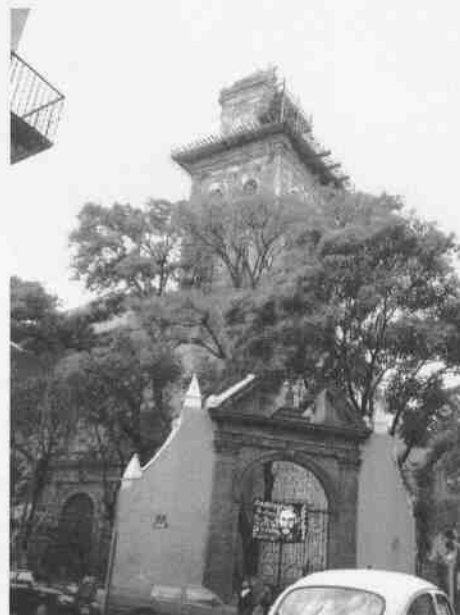
La materia prima hábilmente transformada para lograr formas y volúmenes predeterminados.

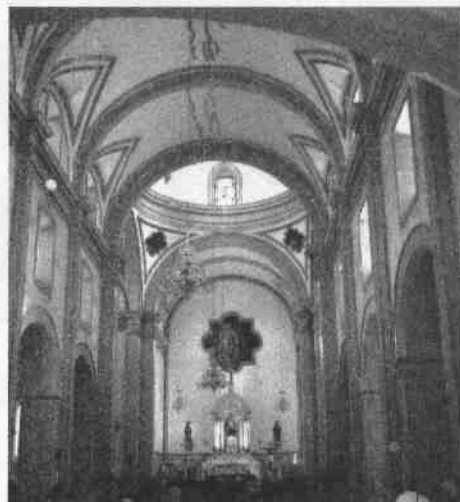
Vista del interior del Templo San Agustín.

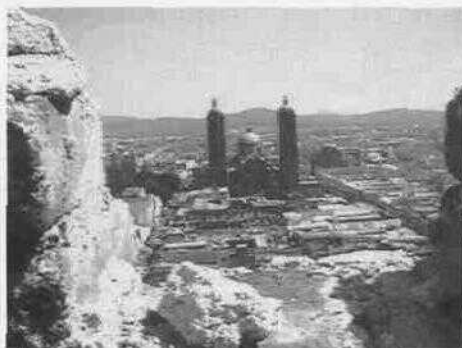
Uso de ladrillo asentado con mezcla de cal-arena en la fábrica de la Cúpula del Templo de San Agustín.

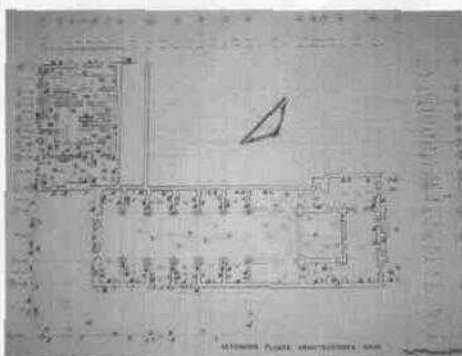
Representación gráfica donde se consignan los deterioros que presenta el Templo.

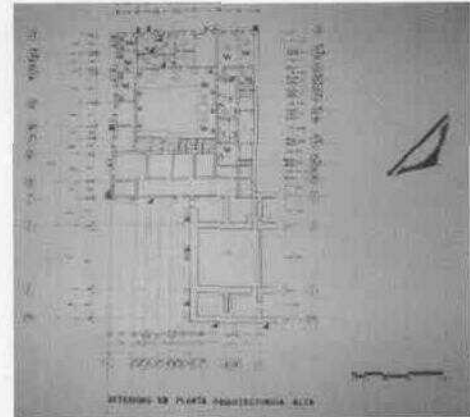
Planta alta donde se consignan los deterioros que presenta el Templo en forma gráfica.

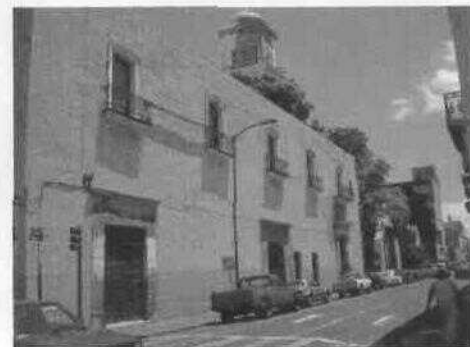
Otro de los deterioros es la apertura de vanos como se observa en lo que fue la Capilla de Santa Rita.

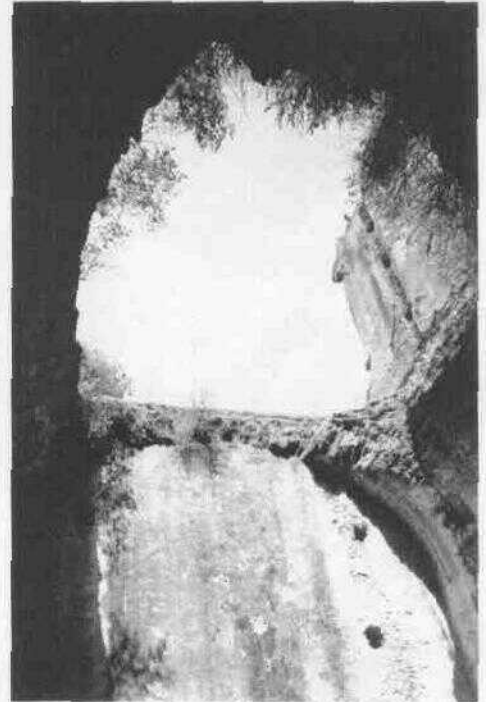
Humedad en los muros debido a la falta de cubierta.

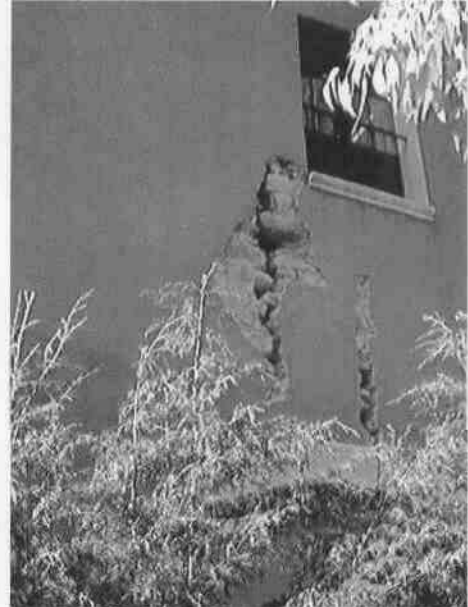
Grieta de lado del Convento sobre la Portería.

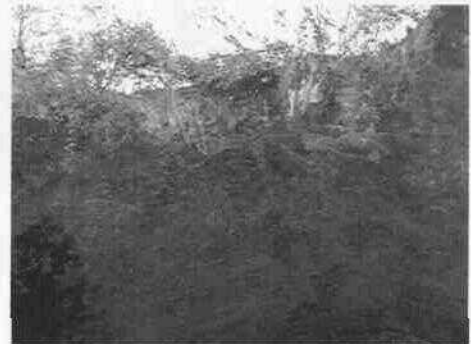
Presencia de plantas superiores, hongos y líquenes.

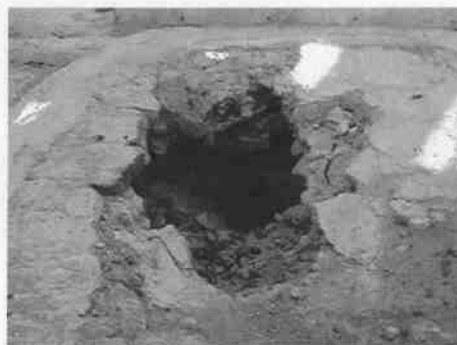
Hoquedad en la Bóveda por el impacto al desplomarse parte de la Torre.

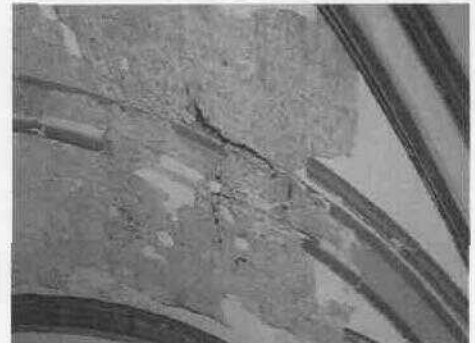
Grieta en el intradós de la Bóveda por el impacto.

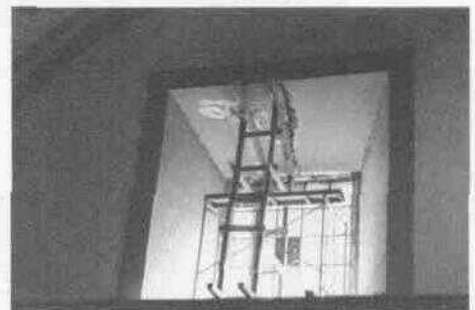
Grieta en ventana del coro lecho superior.

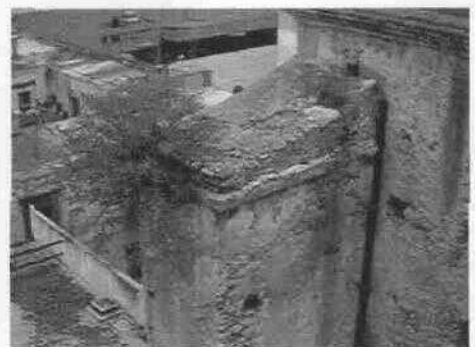
Parasitos vegetales en muros exteriores del Templo.

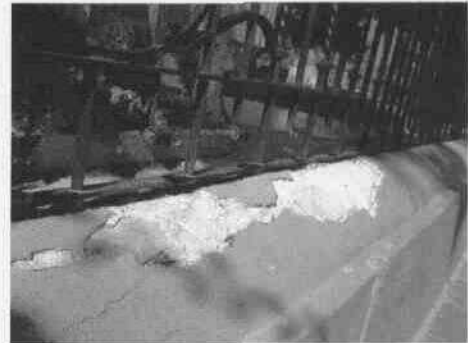
Desprendimiento de aplanado.

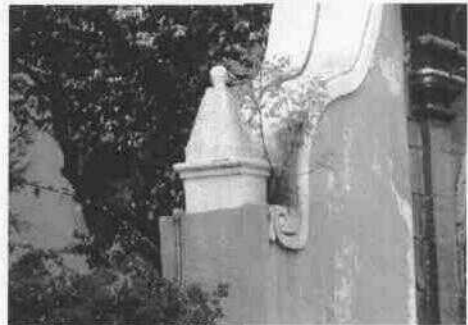
Presencia de parásitos vegetales en portada.

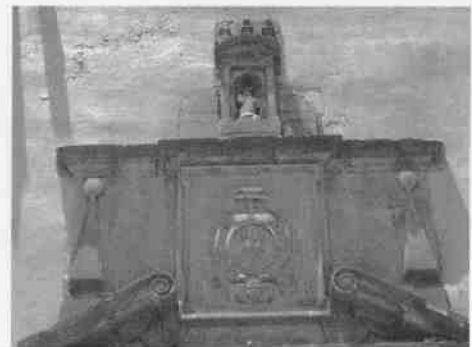
Presencia de parásitos animales en nicho.

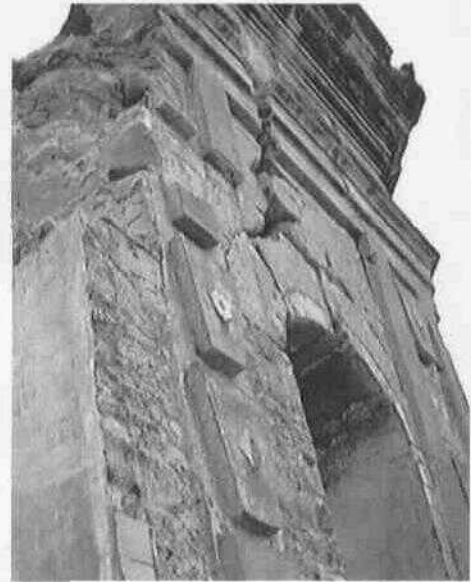
Desprendimiento de aplanados y azulejos.

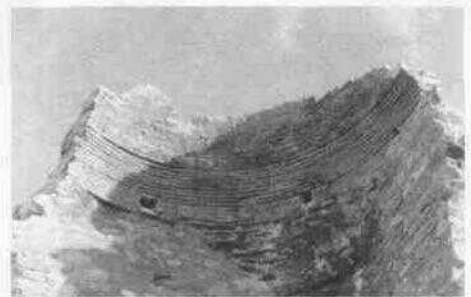
Vestigios del relleno utilizado para poder construir la cúpula.

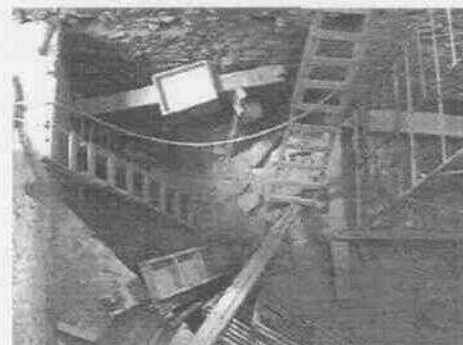
Capilla sobre la que se desplanta la Torre y en donde se alojo excremento de palomas de aproximadamente 2 metros de profundidad

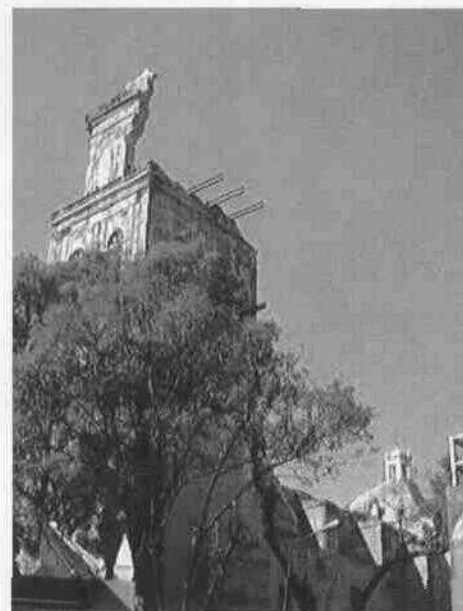
Daños considerados para realizar la propuesta de acuerdo a los criterios del FONDEN.

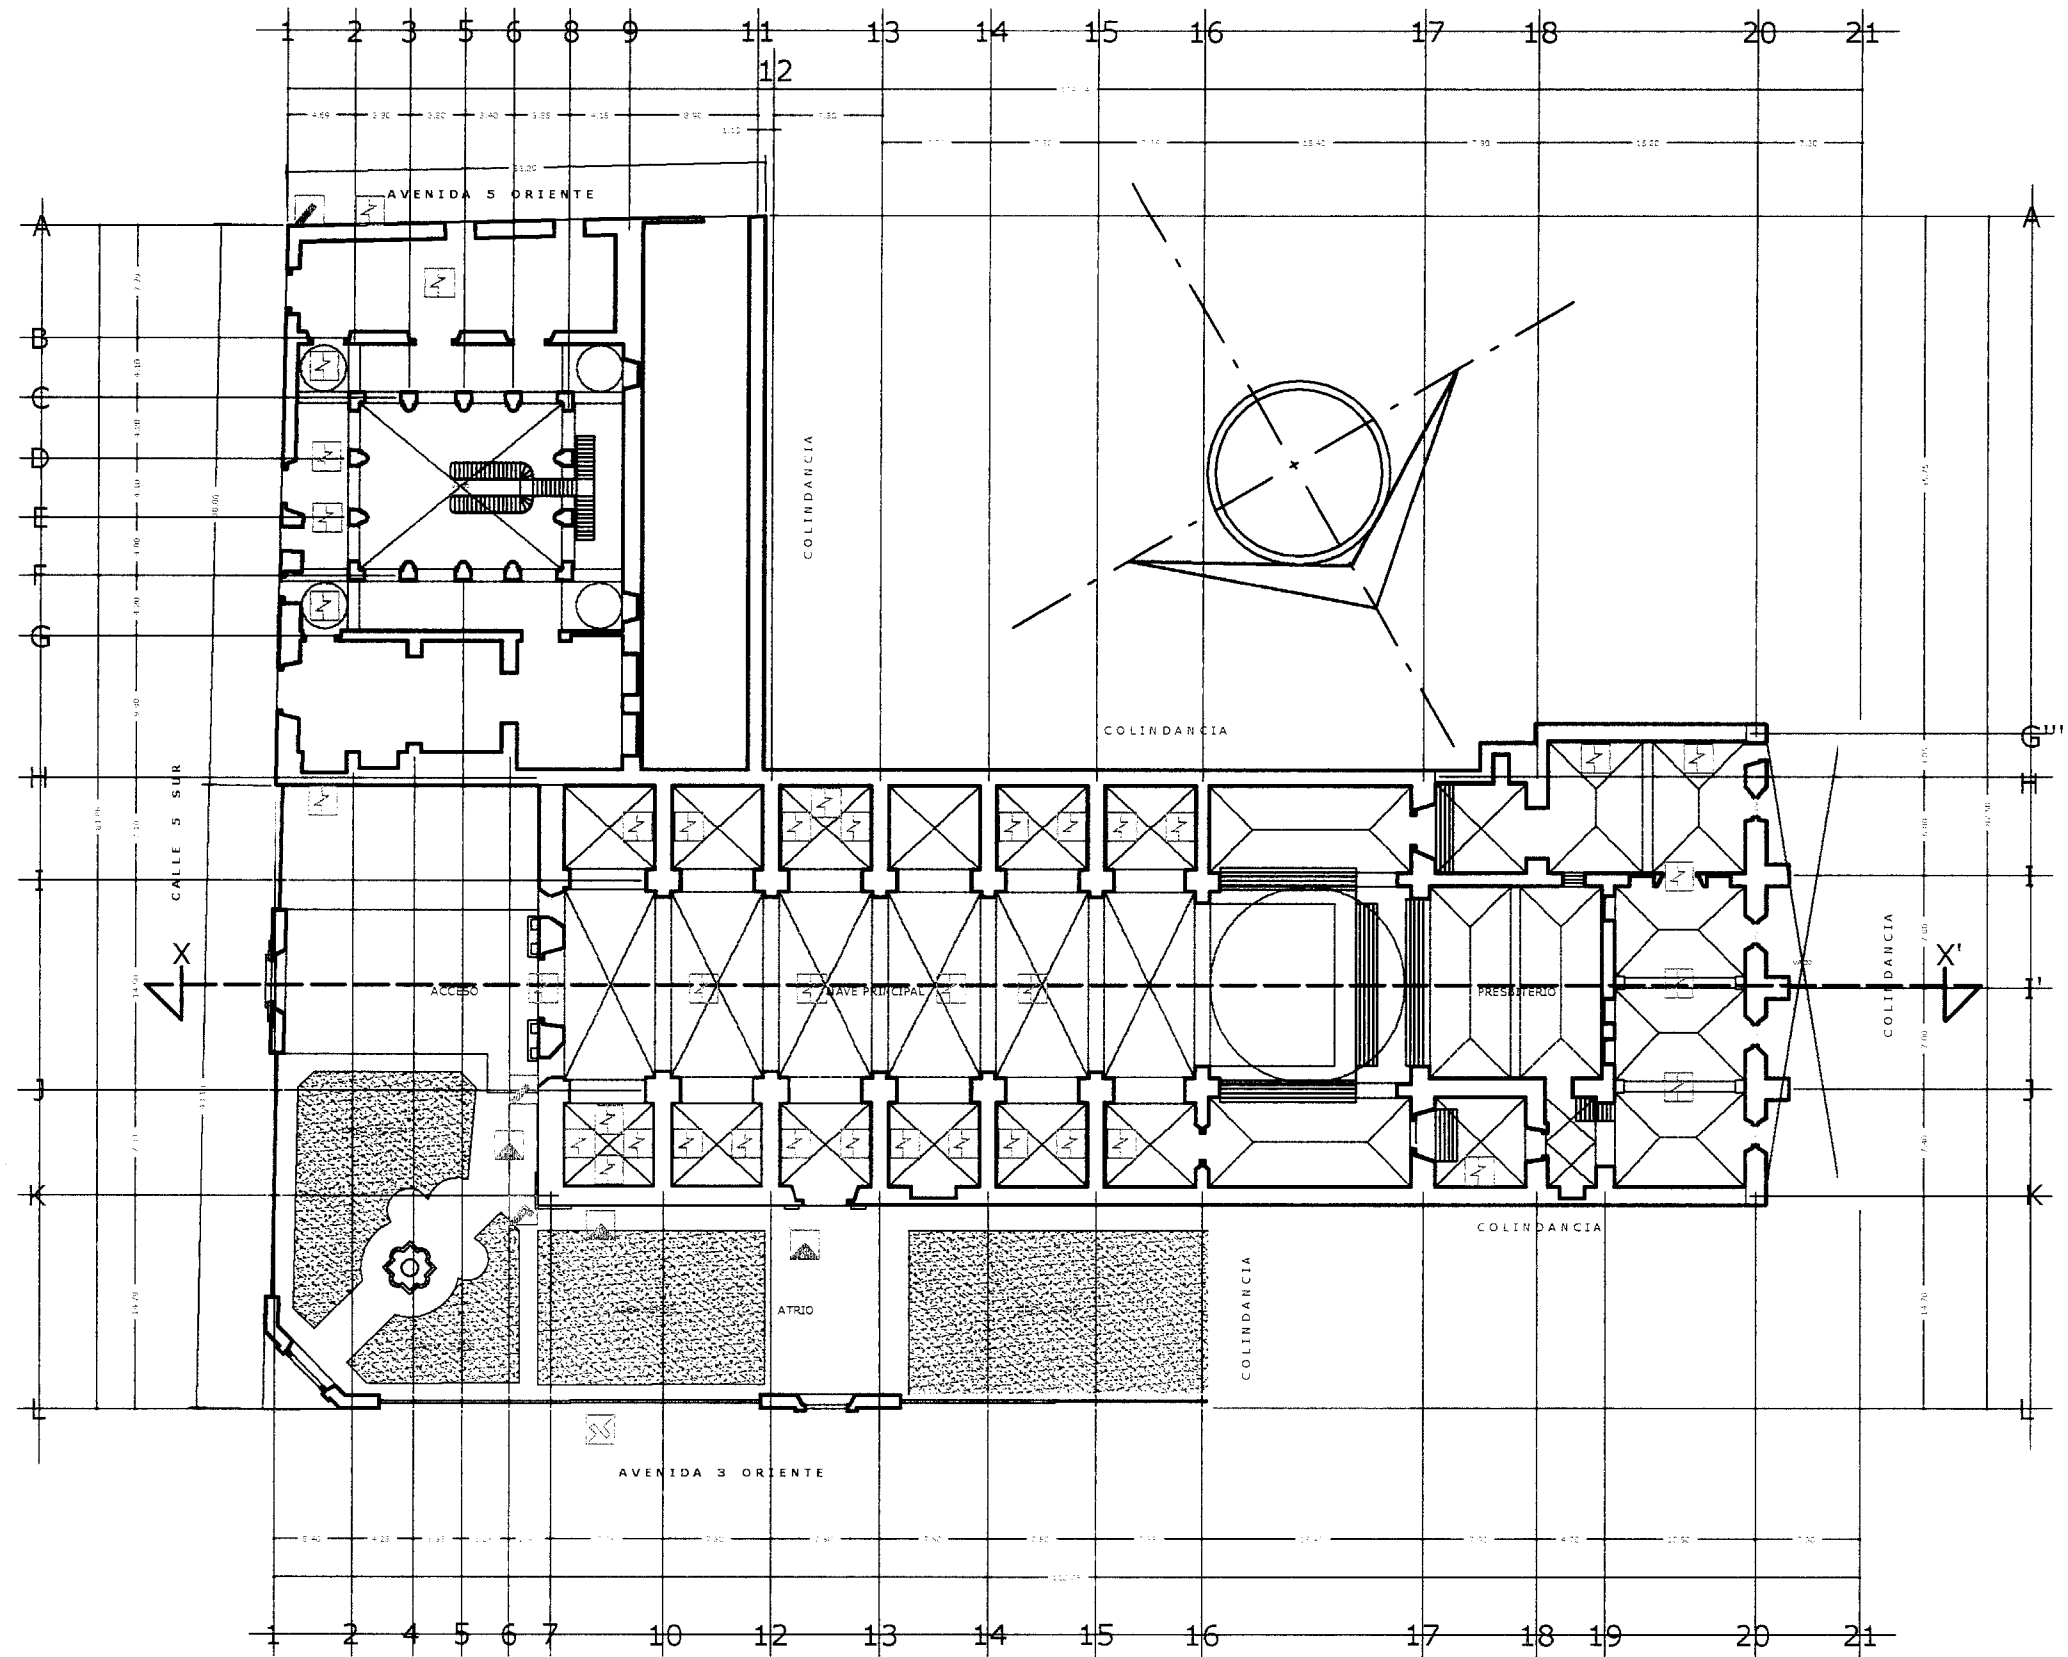
SIMBOLOGIA DE DETERIOROS

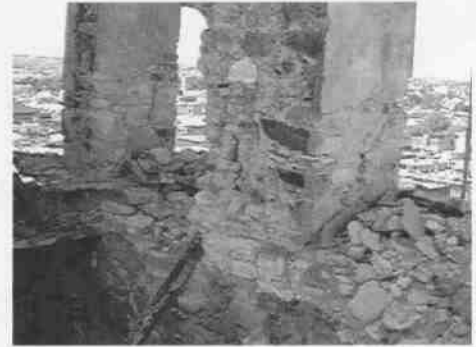
Se muestra claramente el sistema constructivo utilizado así como los materiales.

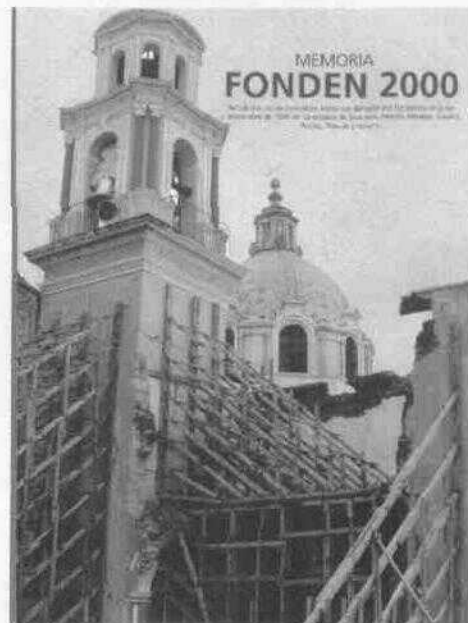
Trabajos avalados por el Fonden.

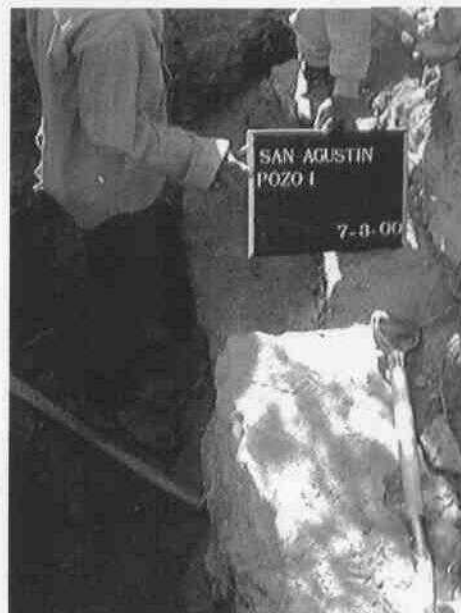
Trabajos preliminares como calas arqueológicas.

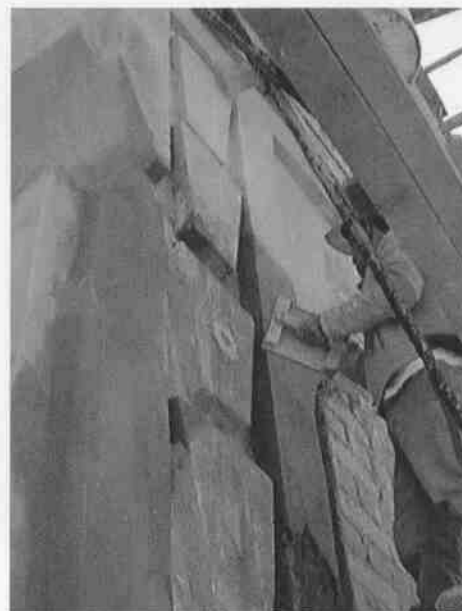
Trabajo de reintegración ubicando el elemento arquitectónico en su sitio.

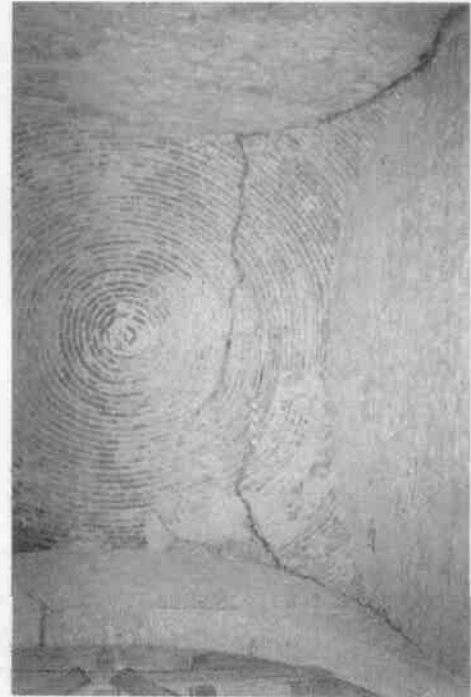
Grietas en Bóveda por cargas excesivas que nunca tuvo.
