UNIVERSIDAD POPULAR AUTÓNOMA DEL ESTADO DE PUEBLA

El Uso de Técnicas y Sistemas Constructivos Contemporáneos en
Restauración de Edificios Históricos.
El Templo de San Agustín en la Ciudad de Puebla.

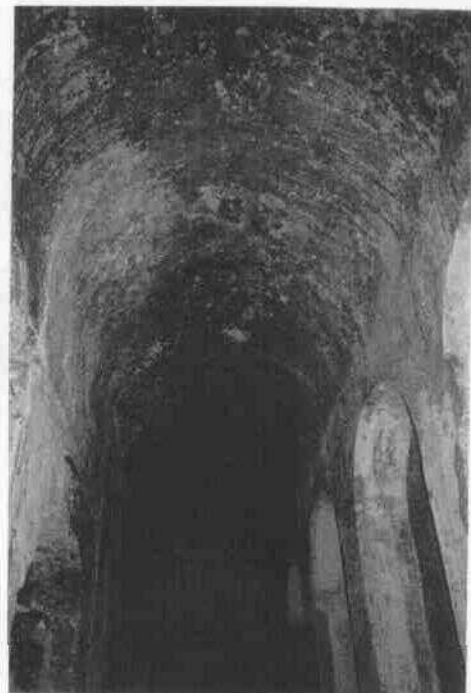
Grietas inyectadas con cemento-arena y SIKA Intraplast-Z.

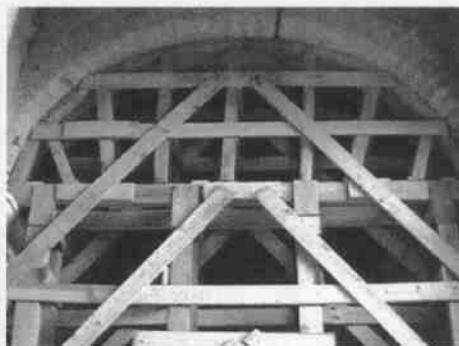
Apuntalamiento de arco en el deambulatorio.

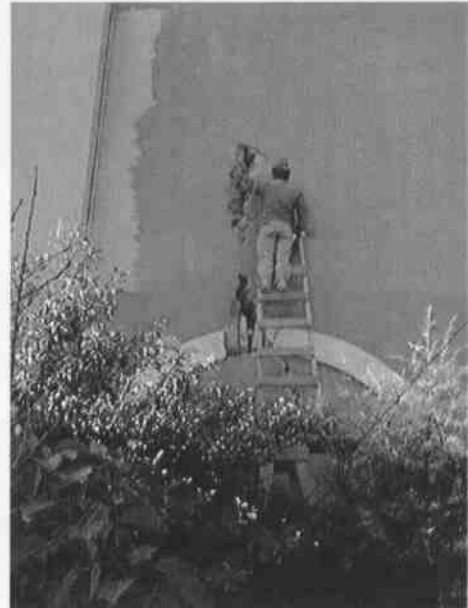
Inyección de grieta en muro.

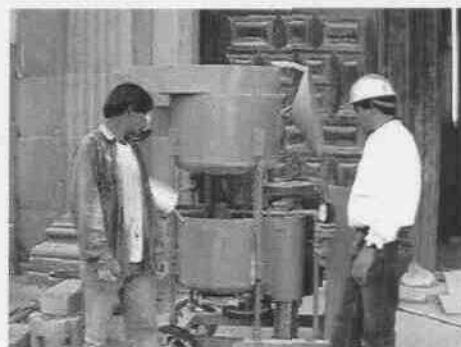
Máquina de inyección.

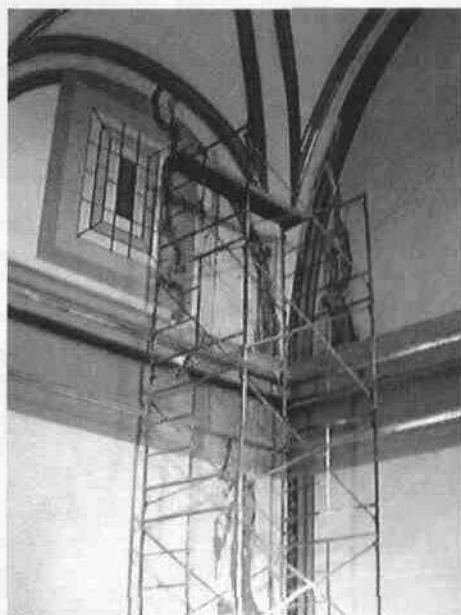
Inyección de grieta en muro de coro.

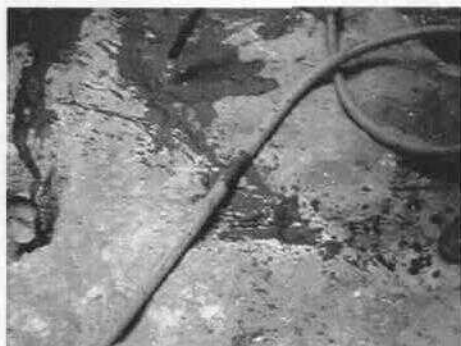
Inyección en Bóveda de la Capilla.

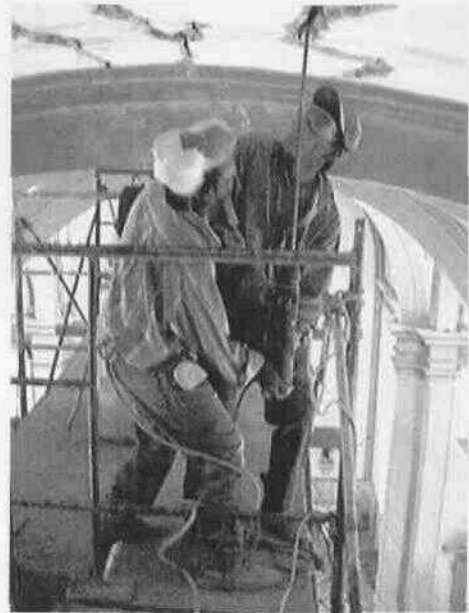
Preparación para inyección.

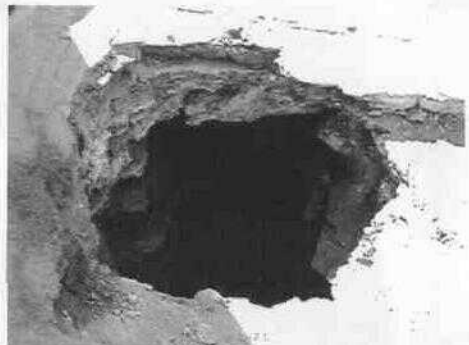
Liberación de relleno para trabajar en grieta.

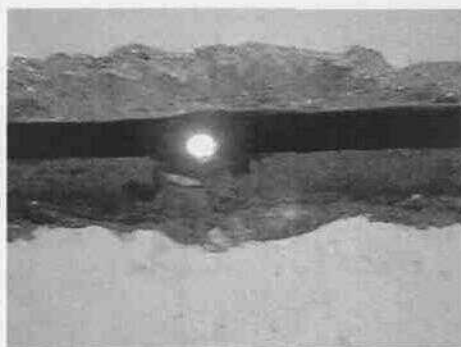
Perforación en Bóveda para inyección.

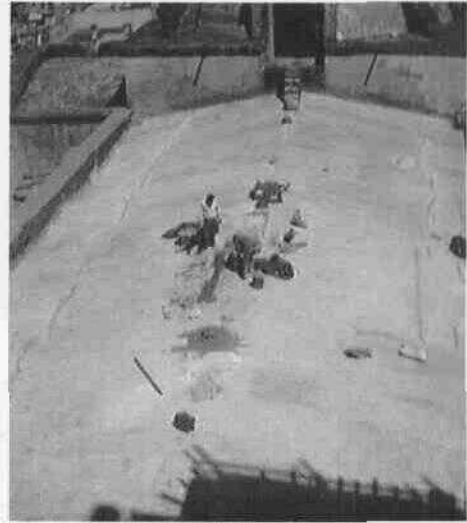
Restitución de enladrillado en Bóveda.

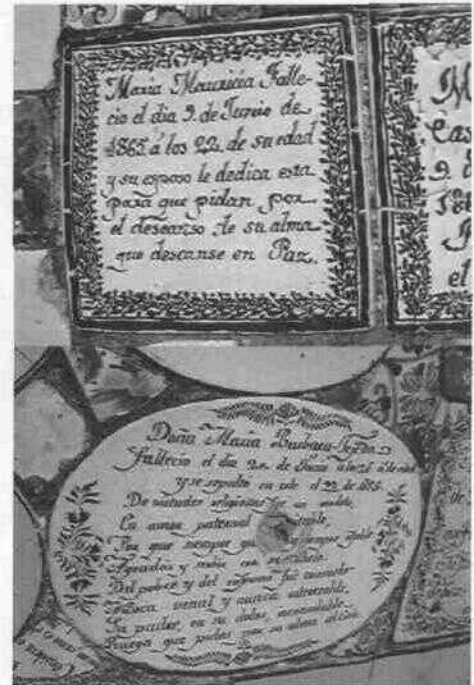
Otro de los hallazgos corresponde a diferentes piezas de azulejo que se colocaron como recubrimiento en el exterior de la cúpula del templo. En la ciudad de Puebla se fabricaba este tipo de material desde finales del siglo XVI, su utilidad no fue solo de carácter decorativo, se dice que *"cumplió también otras funciones, como la de impermeabilizante, la de protección, la de balizamiento, la didáctica y la iconográfica, entre otras"*⁴. Proliferó su utilización durante el siglo XVIII. Los azulejos originales de la cúpula son de varios colores y corresponden a figuras geométricas, destacando el diseño de soles; sin embargo en el arranque de la cúpula se pueden observar lápidas funerarias, placas originales de nomenclatura de las calles, números oficiales y placas con algún paisaje o motivo, todas del mismo material, pero ajenas al diseño original.

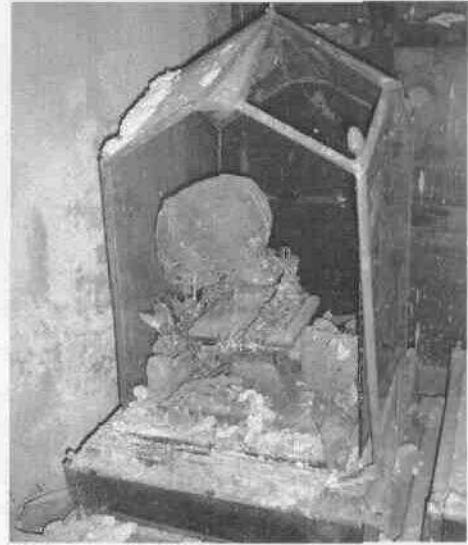
Urnas con restos humanos.

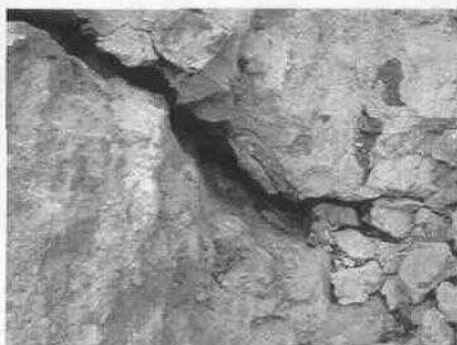
Estructura poco sólida por grandes hoquedades.

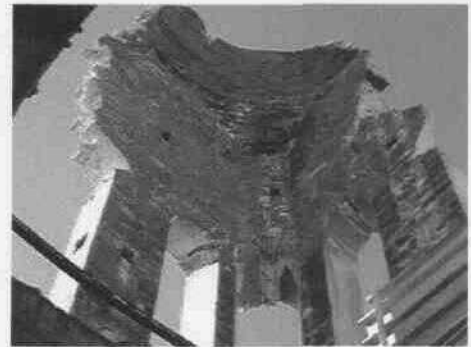
Ultimo cuerpo aún sin apuntalar debido a que se encontraba a 38.20 metros de altura.

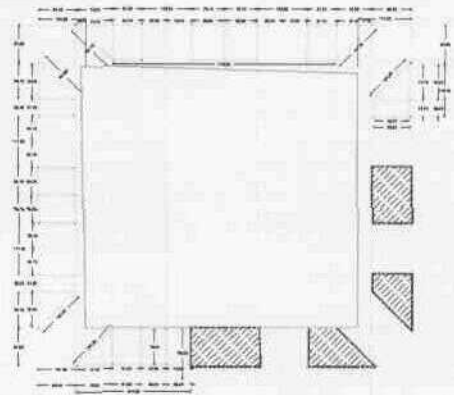
PLANTA 1 NIVEL 1-0
(0-400)

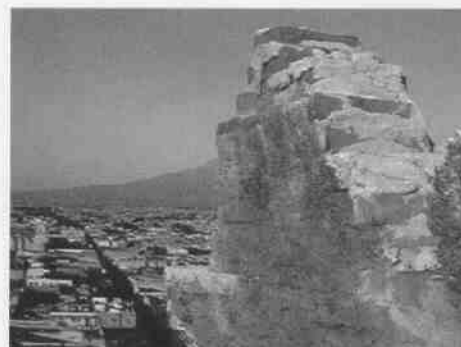
Vestigios del relleno que se utilizó como cimbra para reconstruir la cúpula de la Torre.

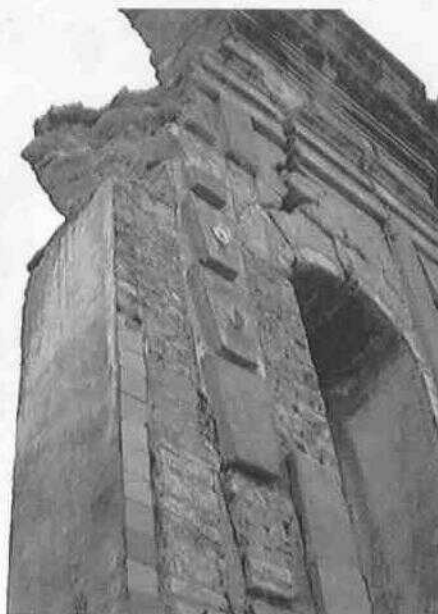
Daños evidentes en el último cuerpo de la Torre.

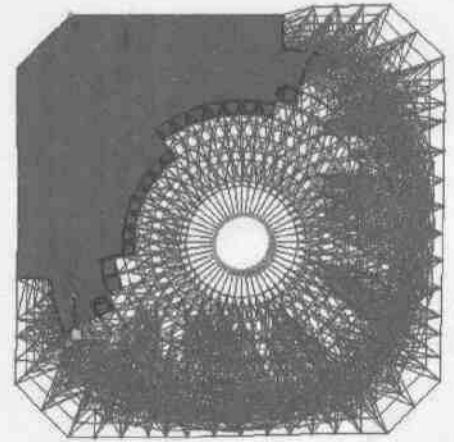
Idealización de la ruina con la estructura tridimensional vista por la parte superior.

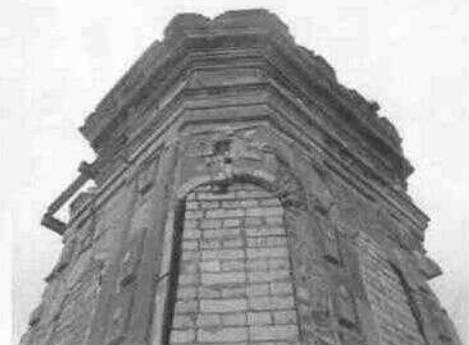
Cimbra de block y mortero simple con junta de polietileno para ser retirada al término de la reestructuración.

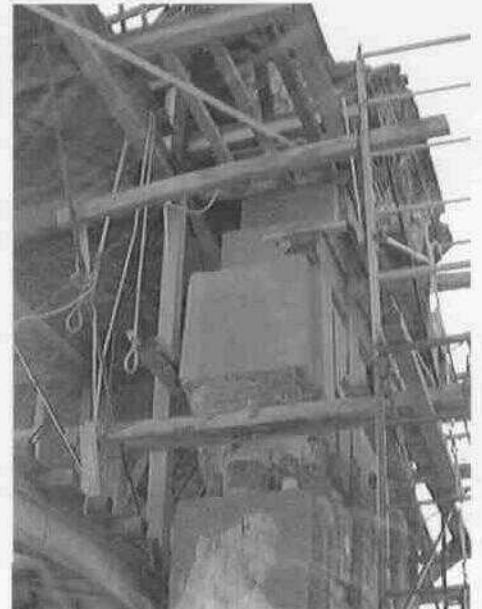
Bordes de la ruina preparados para recibir la estructura tridimensional.

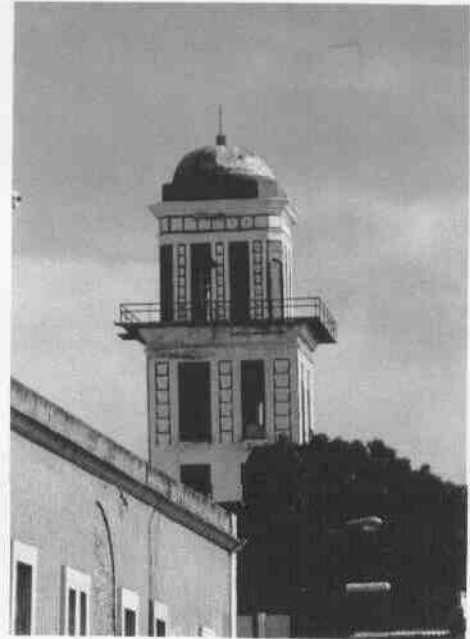
Vista de las condiciones actuales de la Torre.

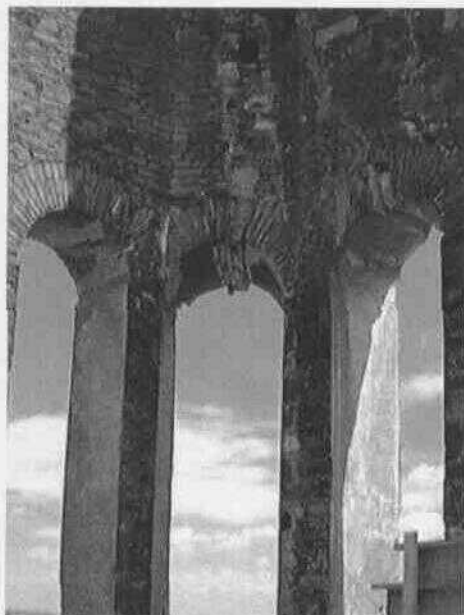
Grietas en el arco del ochavo.

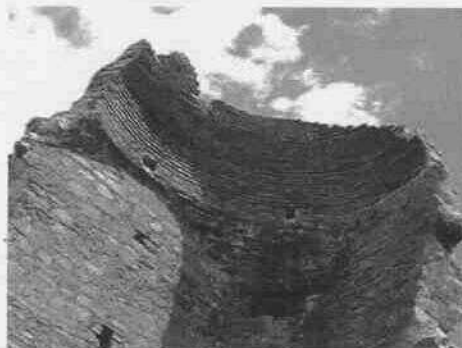
Desprendimiento de aplanados.

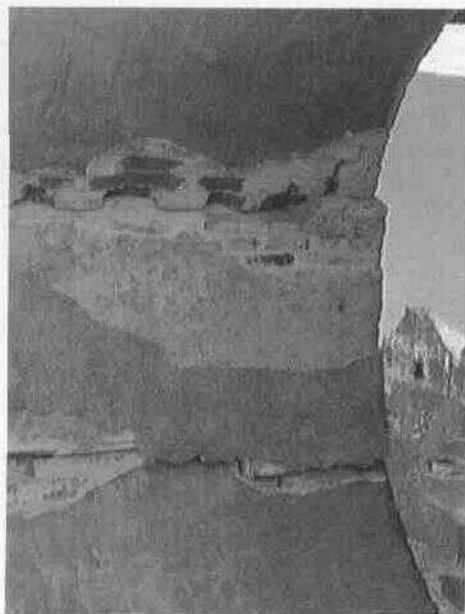
Grietas en la clave del arco.

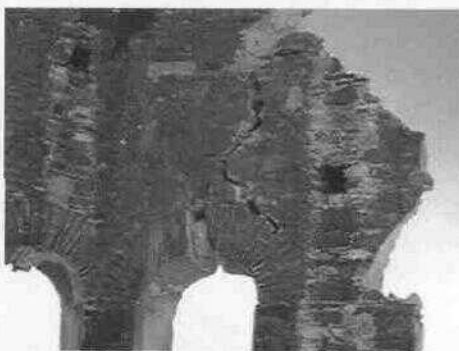
Desprendimiento de una sección de la Torre.
