TESIS PARA OBTENER EL TITULO DE:

PROPUESTA DE CONSERVACIÓN Y RESTAURACIÓN DEL  
TEMPLO, LA ASUNCIÓN DE MARIA; SANTA MARIA PETAPA  
OAX.

MARCO ANTONIO TOLENTINO JAVIER

OTOÑO 2004; PUEBLA, PUE.

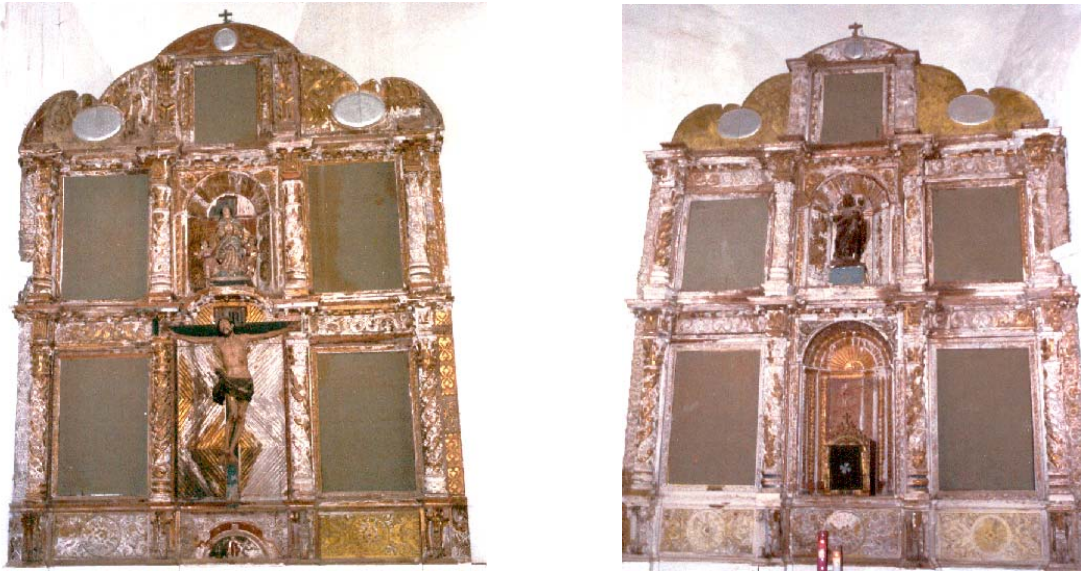
fig.5-retablos colaterales . Dañados por las anteriores intervenciones. / Dic. 2003

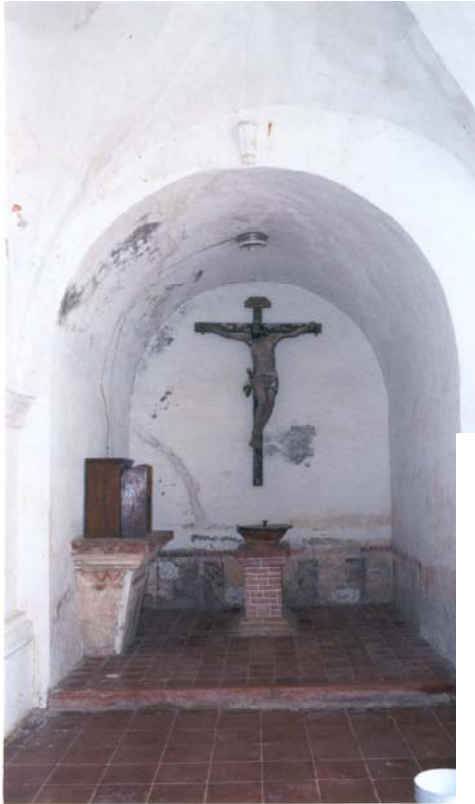
**DETERIORO:** Inyección de grietas con mortero  
cemento-arena.

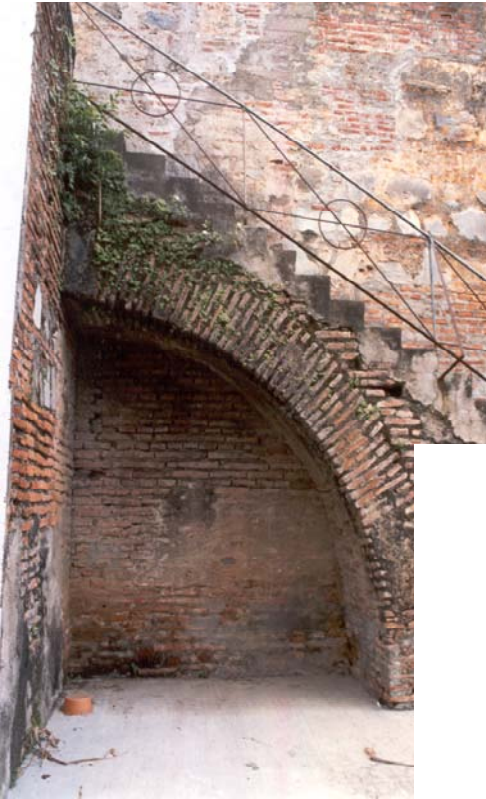
**DETERIORO:** cambio en la estructura del templo al poner molduras en el arranque de la bóveda.

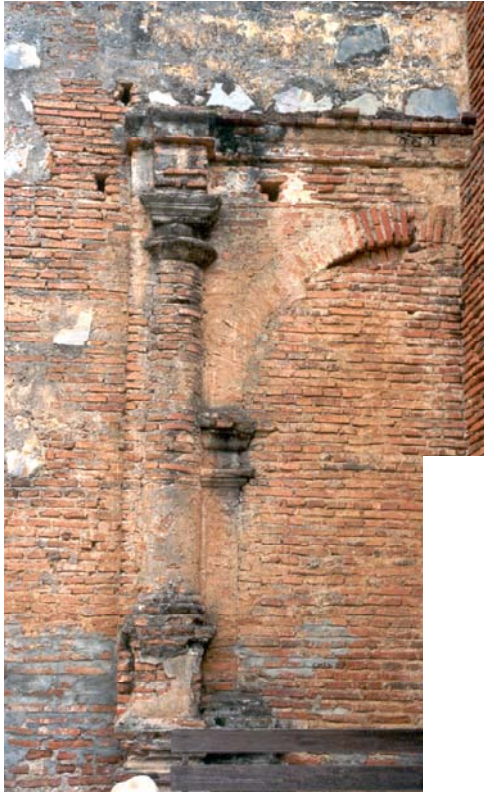
**DETERIORO:**Faltante de aplanado en muro.

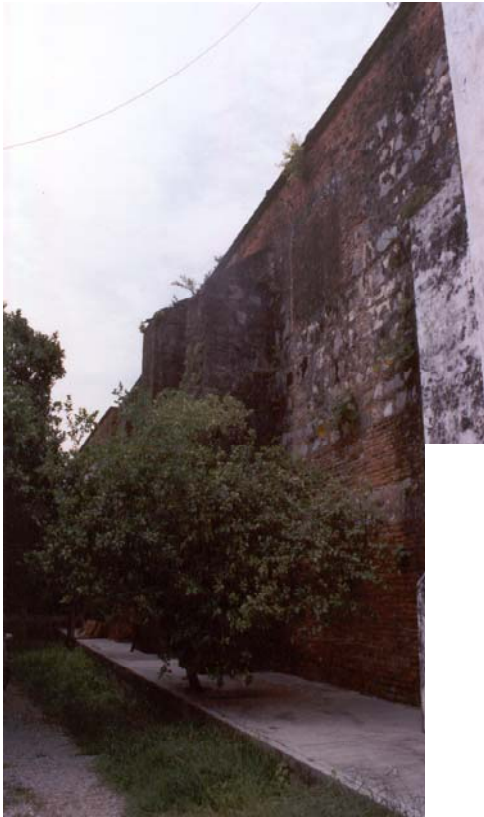
**DETERIORO:** Presencia de flora parásita en  
muros.

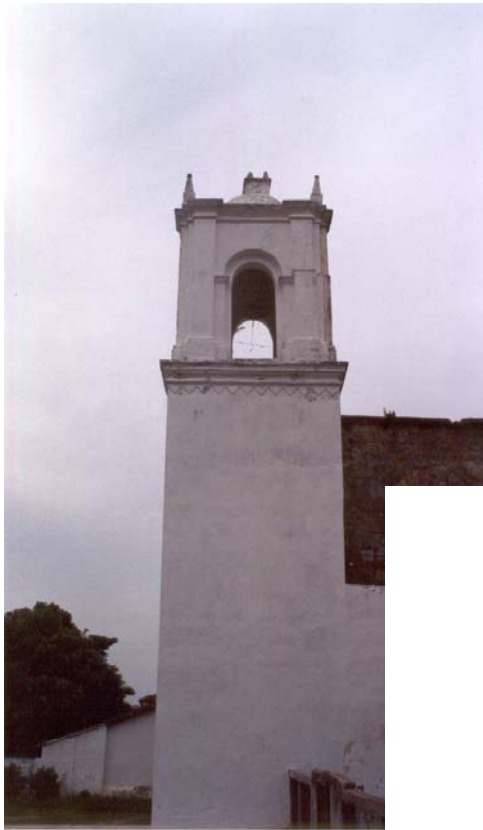
Torre campanario sur vista desde acceso lateral sur al  
atrio.

**DETERIORO:**Inyección de grietas con mortero  
cemento-arena.

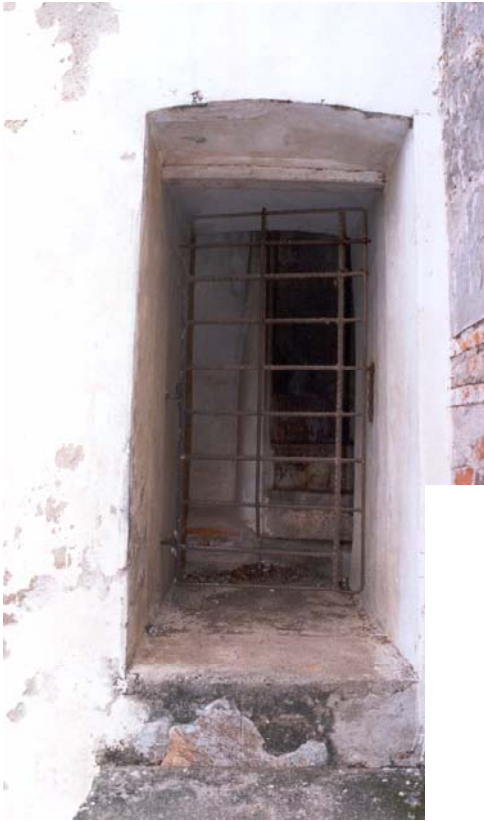
**DETERIORO:** Inyección de grietas con mortero cemento-arena.

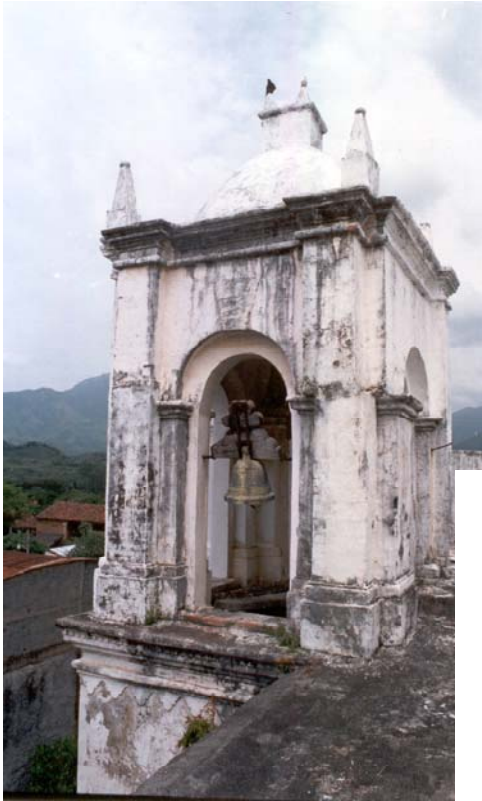
**ALTERACIONES:** Inyección de grietas con mortero cemento-arena.

**DETERIORO:** Humedad en muro.

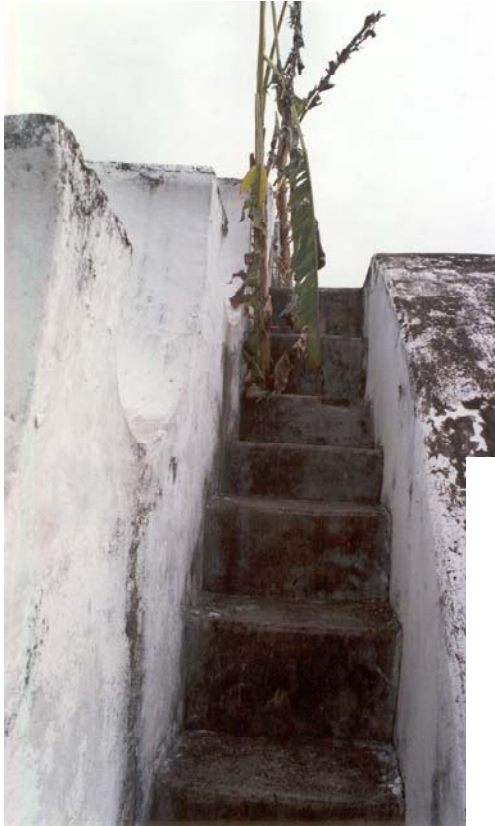
Escalera que corre por todo el remate almenado.

**DETERIORO:** Presencia de flora parásita.

-Presencia de grietas en remate almenado.

-grietas y fisuras.

**CAUSAS:** causas humanas por tradiciones, sismos que ocasionan daños en la estructura.

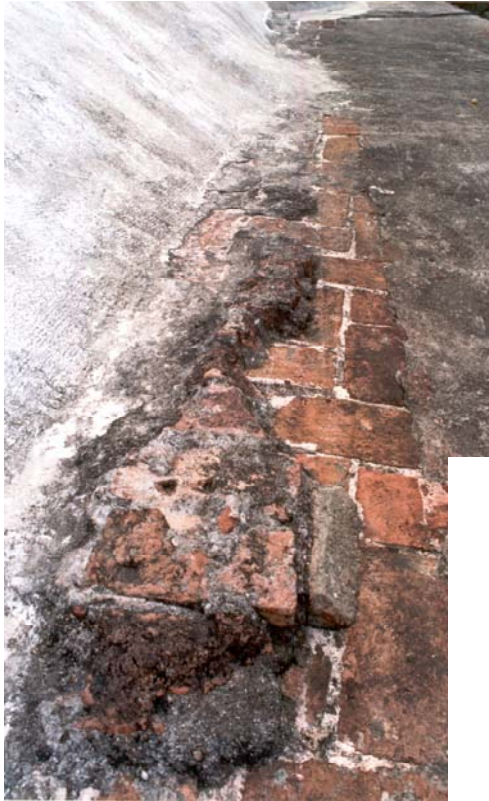
Enladrillado en cubierta abovedada.

**DETERIORO:** Humedad en losa.

-Presencia de grietas en arranque de bóveda de medio cañón.

**CAUSAS:** para liberar de peso a la cubierta se retiró una capa de enladrillado, grietas ocasionadas por sismos.

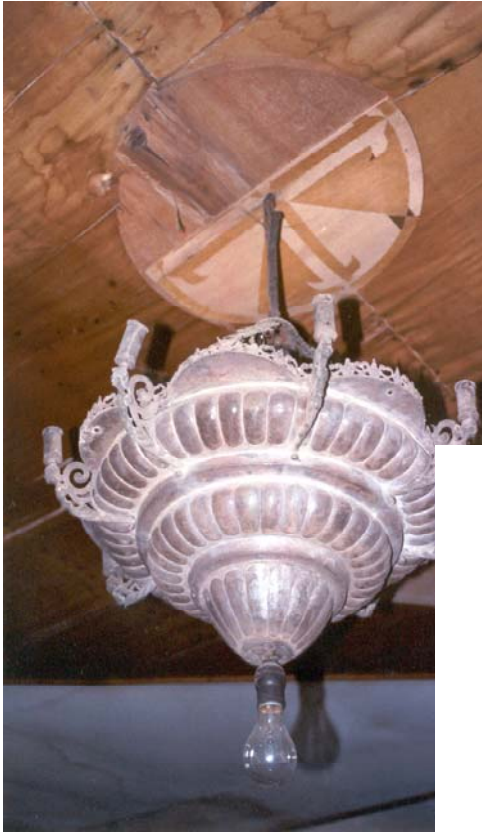
Falso plafón de madera con escudo dominico, colocado en el lecho bajo de la sacristia.

**ALTERACIONES:** toda la sacristia es una alteración al ser nueva comparada con el resto de la construcción.

**DETERIOROS:** humedad en plafón.

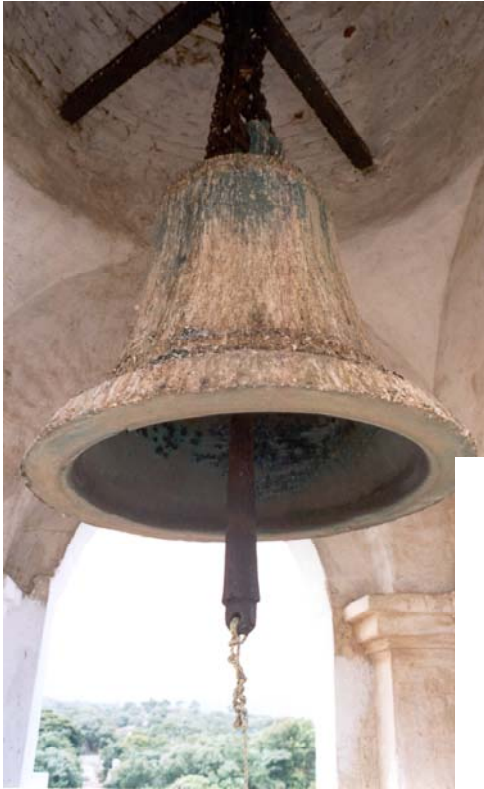
Vista de la campana mayor, desde arranque de bóveda.

**DETERIORO:** presencia de restor organicos de aves.

**CAUSAS:** la presencia de aves en el campanario ocasiona deterioro a la campana mayor.

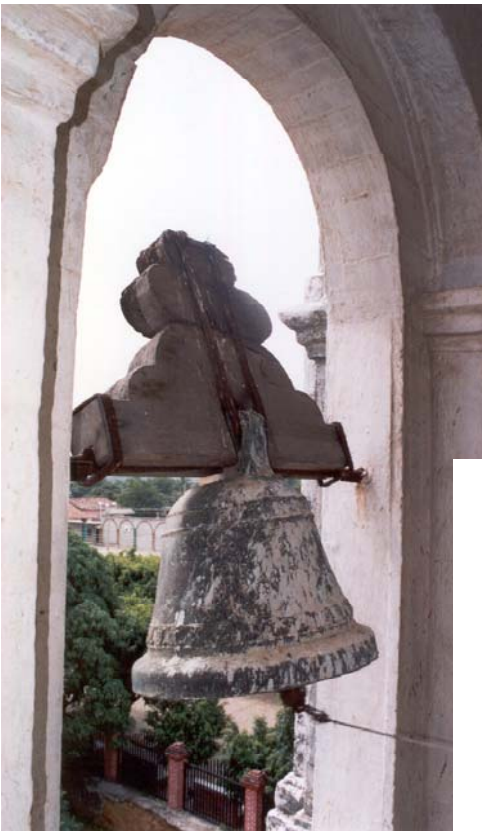
Vista de la campana desde muro almenado en fachada.

**DETERIORO:** presencia de restor organicos de aves.

**CAUSAS:** la presencia de aves en el campanario ocasiona deterioro a la campana, la falta de precaución al pintar la torre.

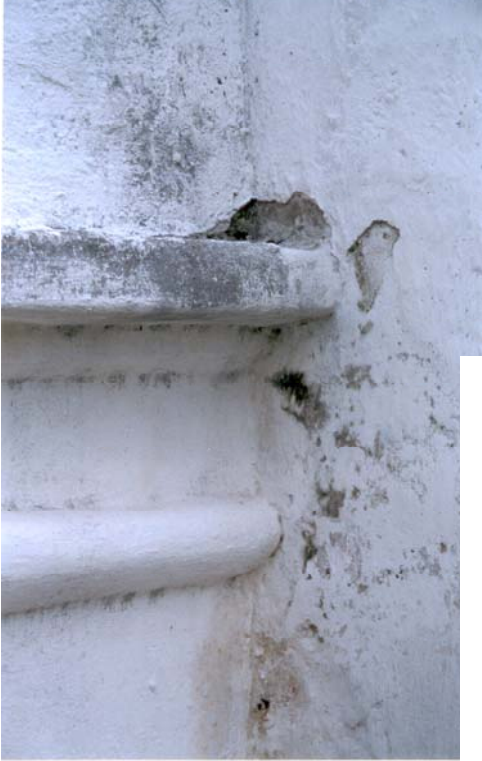
**DETERIORO:** Humedad en muro por capilaridad.

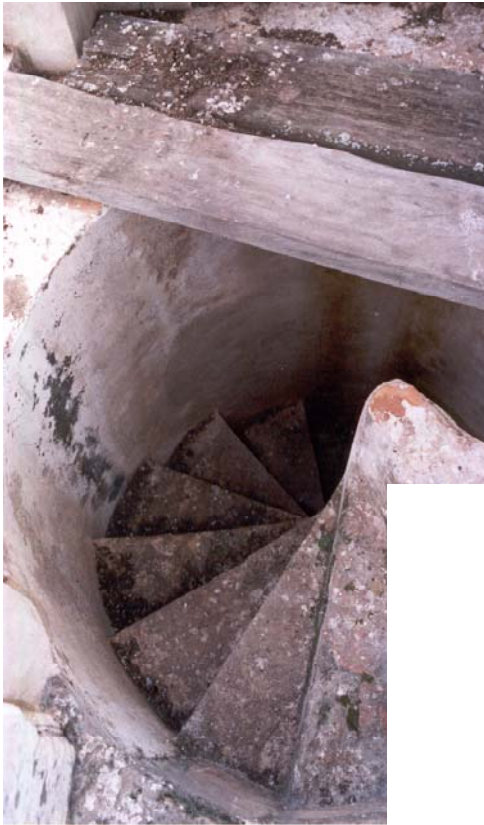
**ALTERACIONES:** Inyección de grietas con mortero cemento-arena.

**DETERIORO:** Humedad en muro.

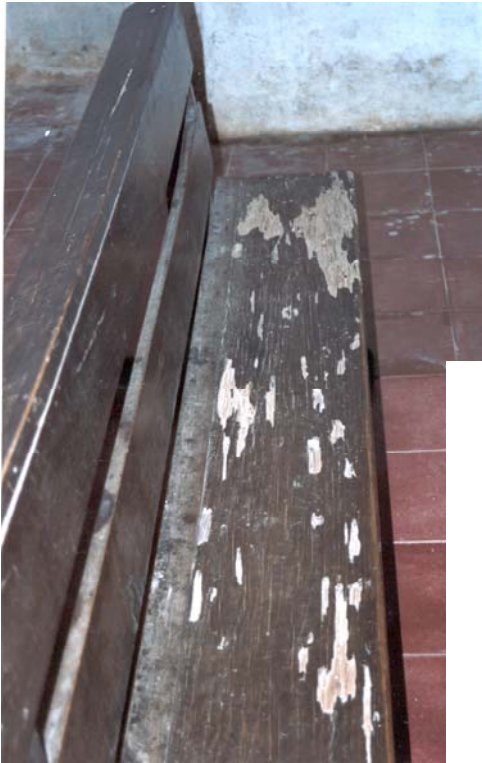
**ALTERACIONES:** Daño en mobiliario(bancas).

**DETERIORO:** -Presencia de "polilla" en la superficie e interior de las bancas de madera.

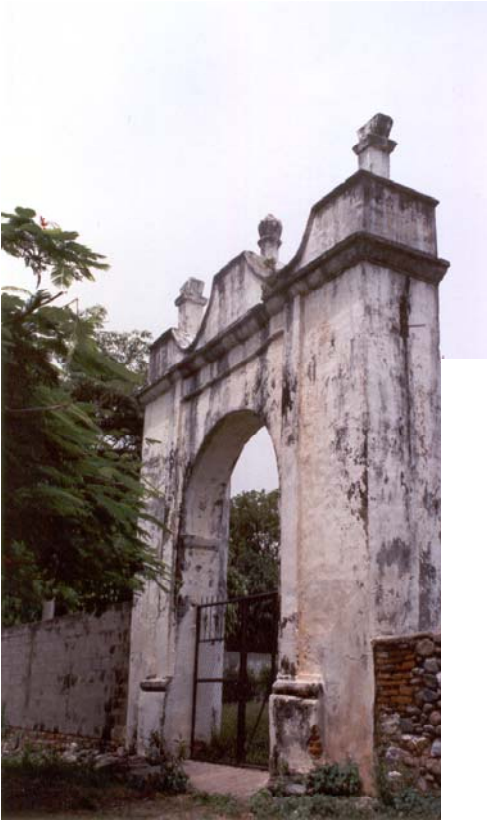
**DETERIORO:** presencia de Flora y Microflora.

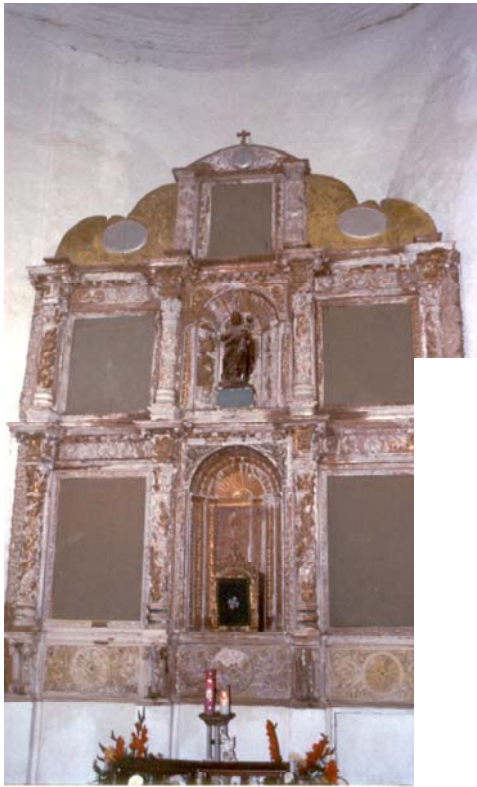
Retablo lateral derecho, presenta el manifestador, lo que lo hace uno de los principales. Vista desde el presbiterio.

**ALTERACIONES:** Retiro de pinturas decorativas en las calles y cuerpos del retablo.

**-DETERIORO:** -Presencia de polvo y telarañas.  
- Aparición de "polillas".  
-Desprendimiento de "dorado" de la superficie del retablo.

**CAUSAS:** La falta de limpieza y mantenimiento al retablo, contribuye a la aparición de estos elementos que influyen en su deterioro.

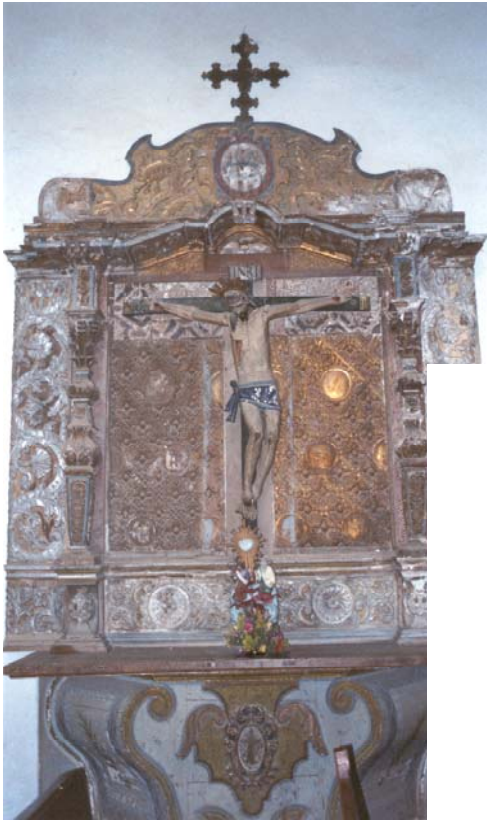
**DETERIORO:** -Presenta polvo y telarañas en su superficie.

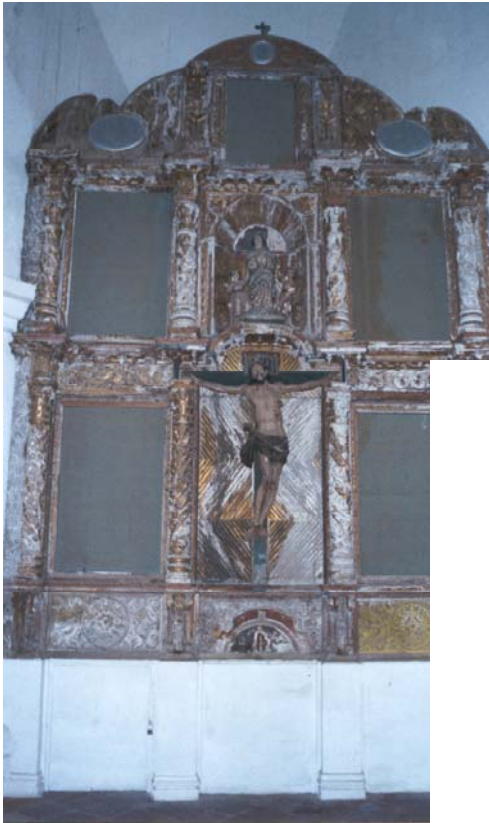
**DETERIORO:** Retiro de pinturas decorativas.
