**Propuesta de nuevo uso adaptativo  
Vivienda para estudiantes y jóvenes  
profesionistas**

**CASA DEL SIGLO XIX 2 PONIENTE No. 512, CENTRO  
PUEBLA, PUE.**

**Trabajo terminal que para obtener  
El Título de Arquitecto**

**VICTOR REYES MARQUEZ**

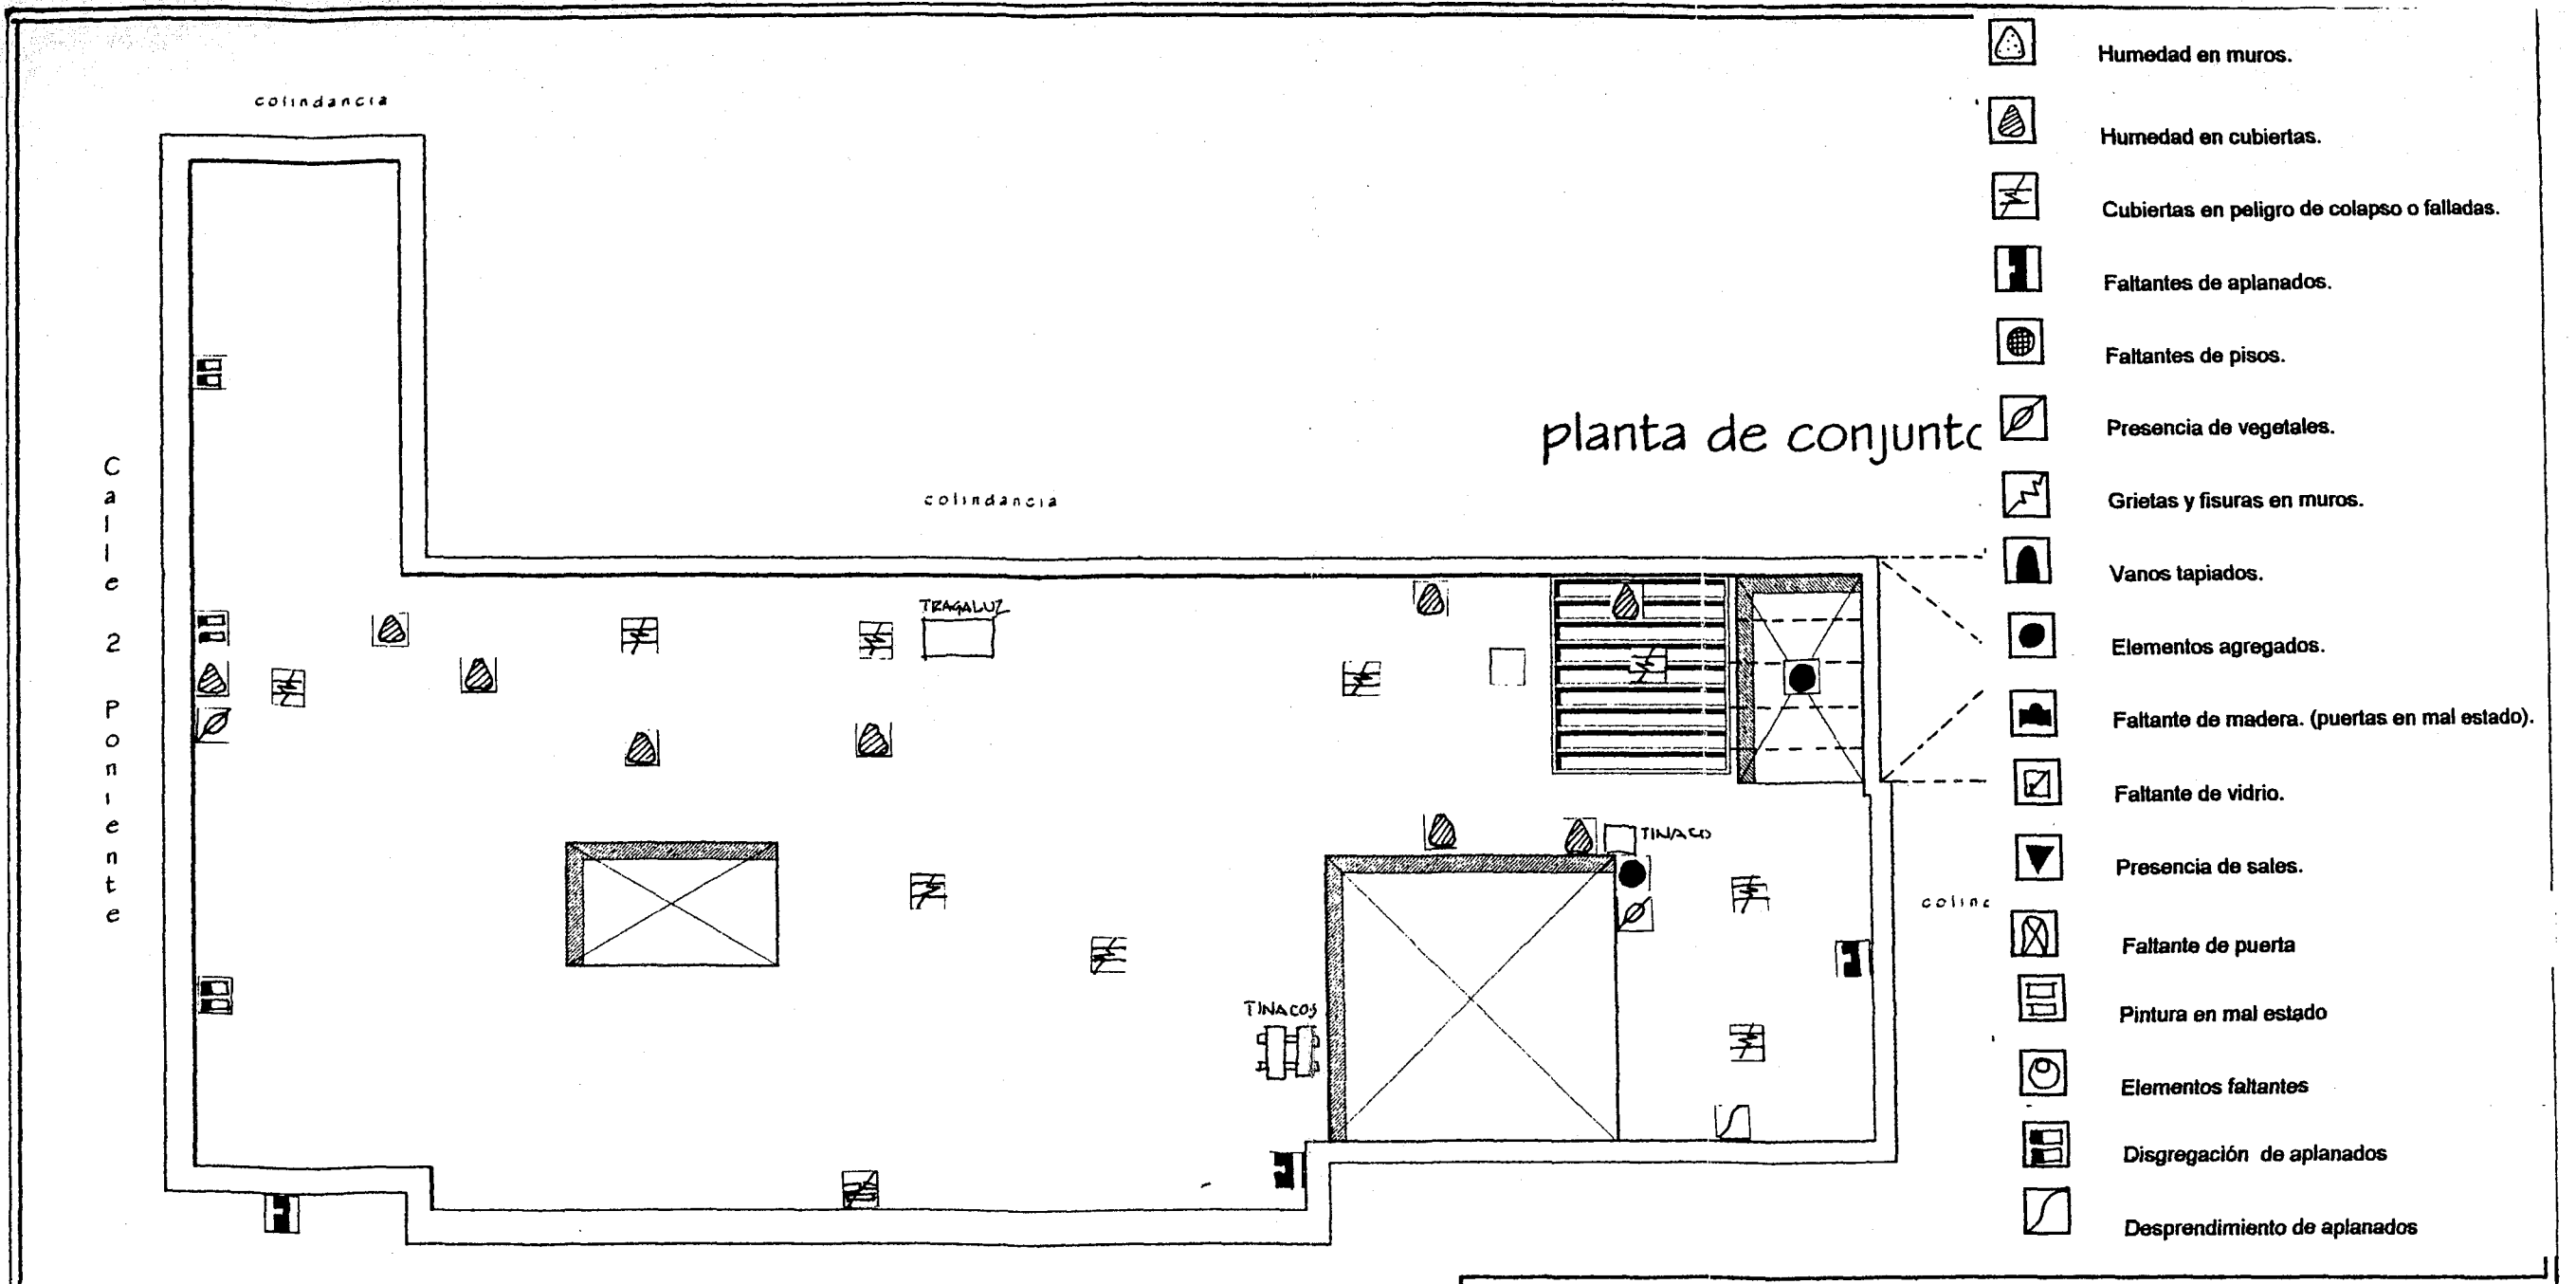
- Humedad en muros.
- Humedad en cubiertas.
- Cubiertas en peligro de colapso o falladas.
- Faltantes de aplanados.
- Faltantes de pisos.
- Presencia de vegetales.
- Grietas y fisuras en muros.
- Vanos tapiados.
- Elementos agregados.
- Faltante de madera. (puertas en mal estado).
- Faltante de vidrio.
- Presencia de sales.
- Faltante de puerta.
- Pintura en mal estado.
- Elementos faltantes.
- Disgregación de aplanados.
- Desprendimiento de aplanados.

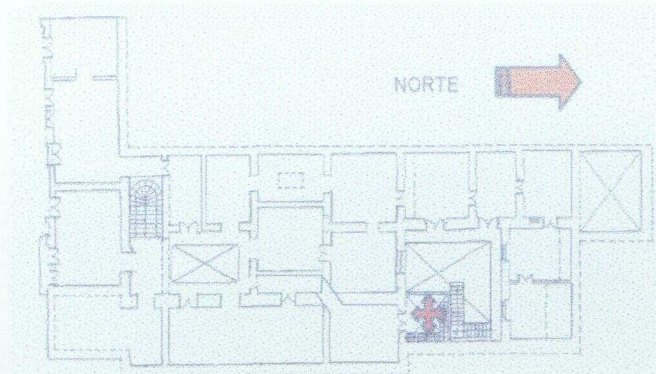
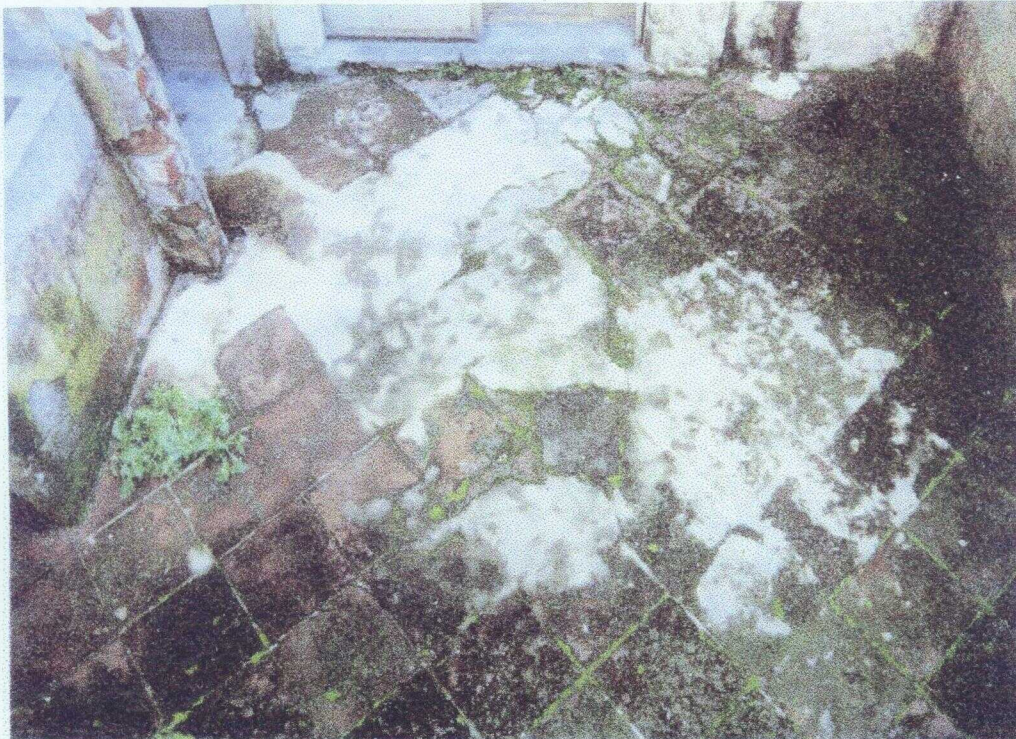
## **Vista. Detalle de deterioros por adaptación de instalaciones.**

**Materiales:** Piso de cuadrado de ladrillo de 25 x 25, muros mixtos, aplanados de cal-arena, pintura a la cal, puerta de Herrería, tubería de cobre, castillo de concreto.

**Efectos del deterioro:** desprendimiento de aplanados, presencia de sales y microflora (líquenes y algas) y plantas Superiores, lechada de cemento, exfoliación y pulvencia de ladrillo.

**Causas del deterioro:** humedad y falta de mantenimiento. Acción humana (adaptación a nuevo uso).

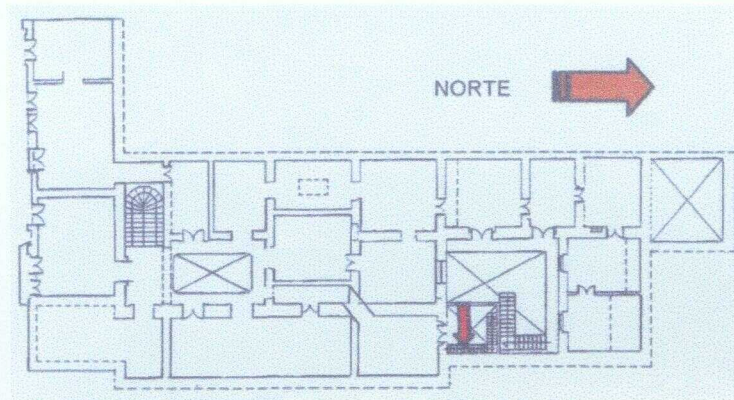
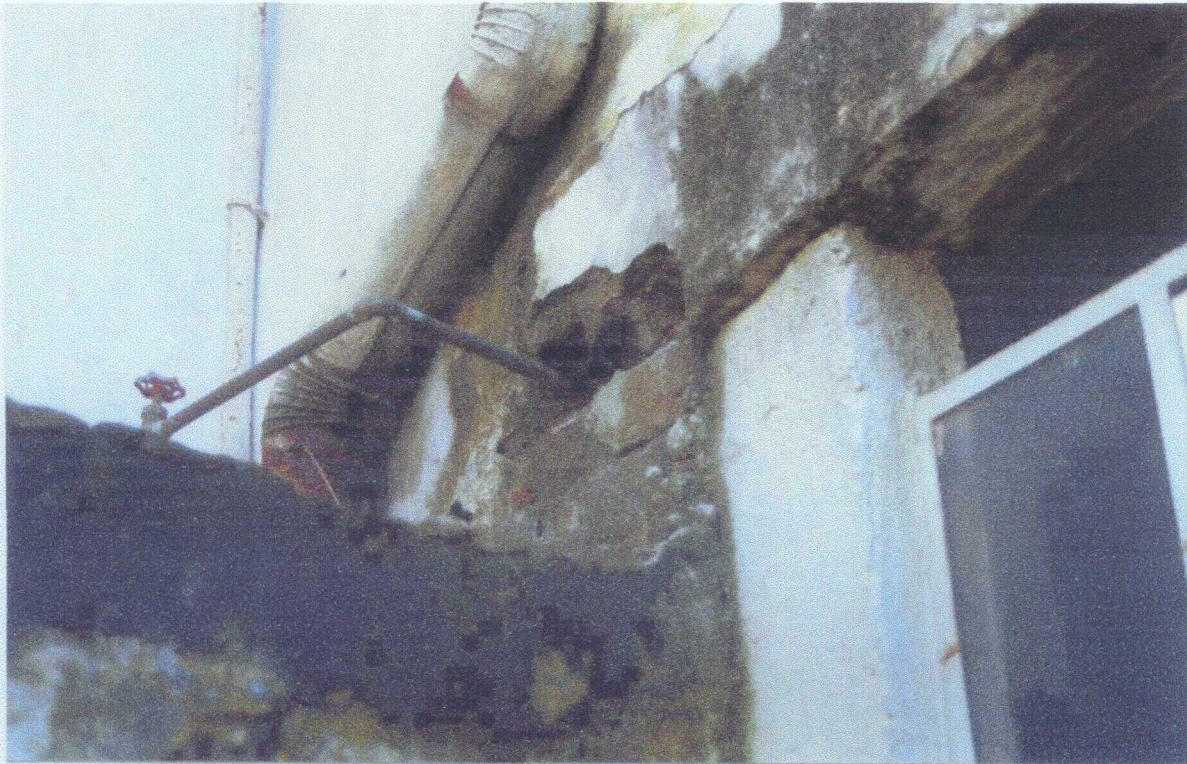
## **Vista. Detalle de deterioros por adaptación de instalaciones.**

**Materiales:** Muros mixtos, aplanados de cal-arena, pintura a la cal, puerta de herrería, tubería de cobre y ventila galvanizada, Castillo de concreto.

**Efectos del deterioro:** desprendimiento de aplanados, ruptura de muro para pasar tubería, presencia de microflora (liques y algas).

**Causas del deterioro:** humedad y falta de mantenimiento. Acción humana (adaptación a nuevo uso).

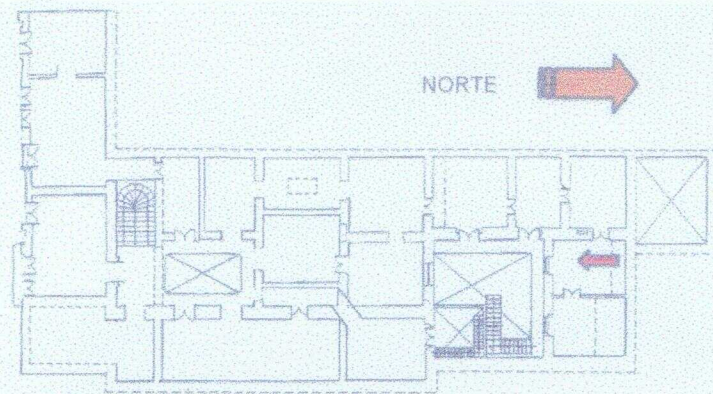
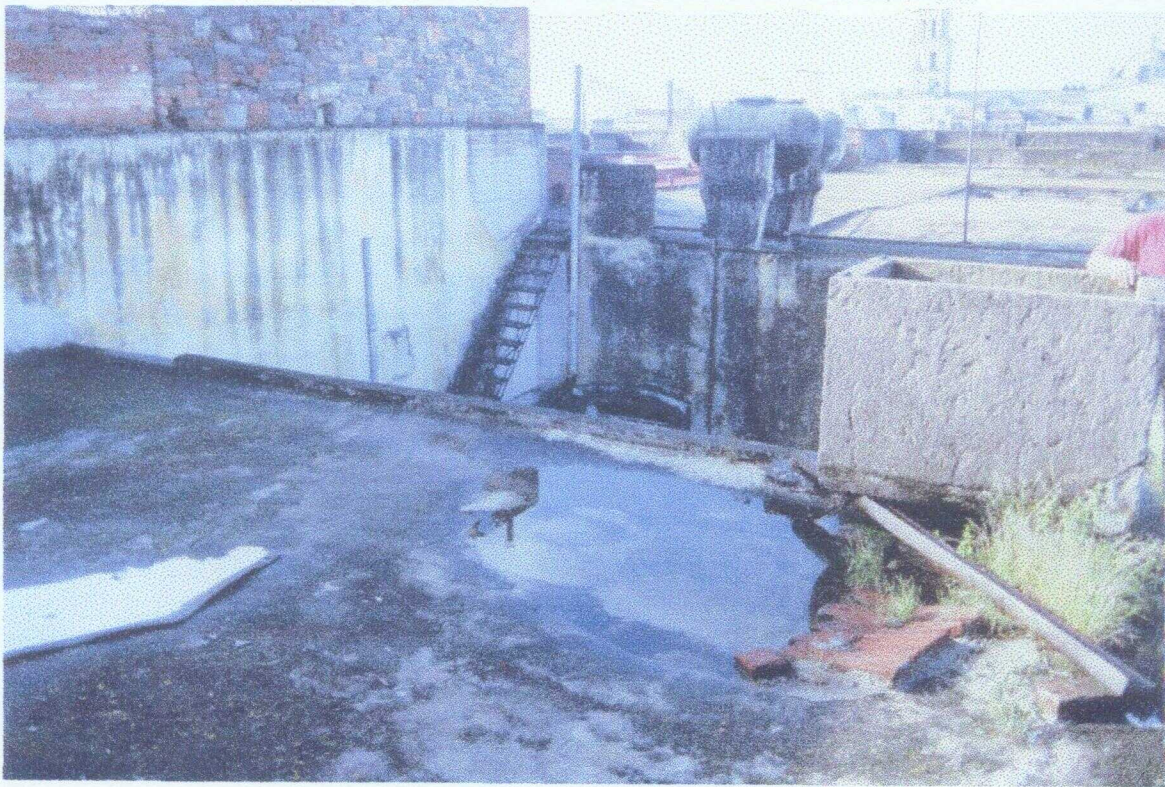
**Vista. Azotea detalle de encharcamiento y deformación de la techumbre.**

**Efectos del deterioro:** grave deformación de losa, encharcamiento, plantas superiores, existencia y acumulación de basura.

**Causas del deterioro:** humedad y falta de mantenimiento.
