# Propuesta de Conservación y Restauración del Templo de Santa María de la Natividad

Facultad de Arquitectura

*Propuesta de Conservación y Restauración  
del templo de Santa María de la Natividad*

Octubre 2000

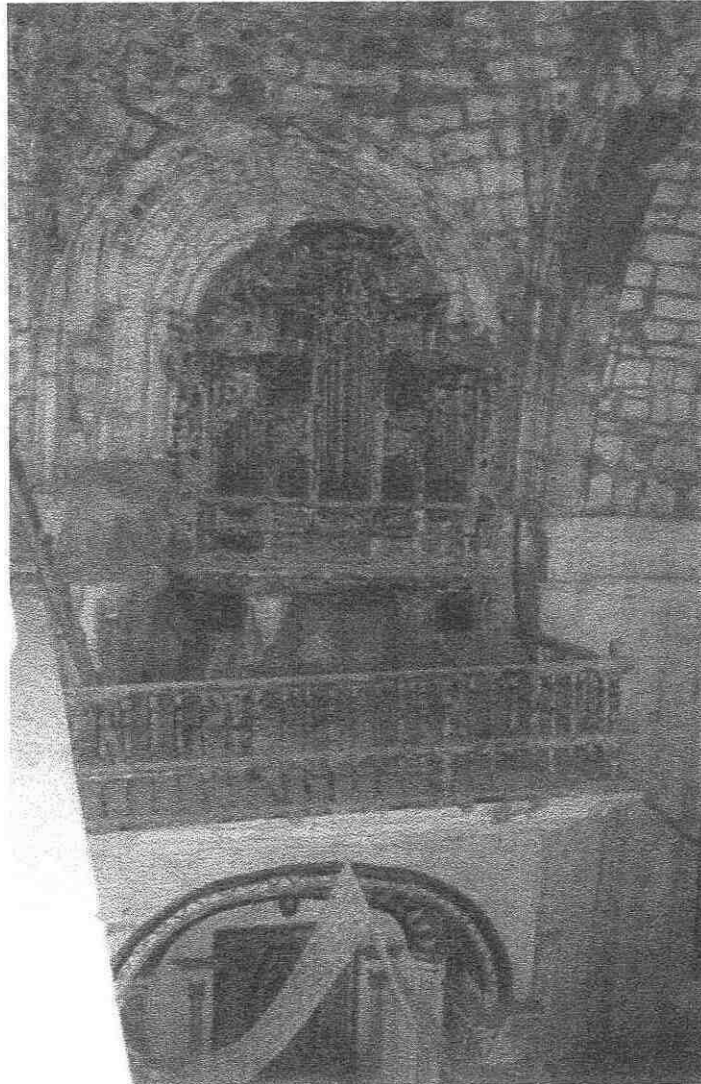
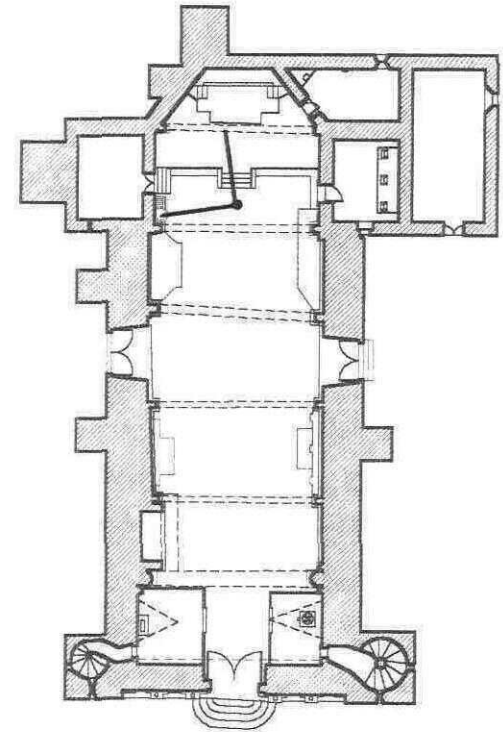
Órgano del templo de Santa María desde el coro. 1999

- Deterioro y pérdida de elementos de madera del órgano y la balaustrada.
- Presencia de grietas y fisuras en el vano y bóveda.
- Faltante de aplanados y desprendimiento de la capa pictórica.

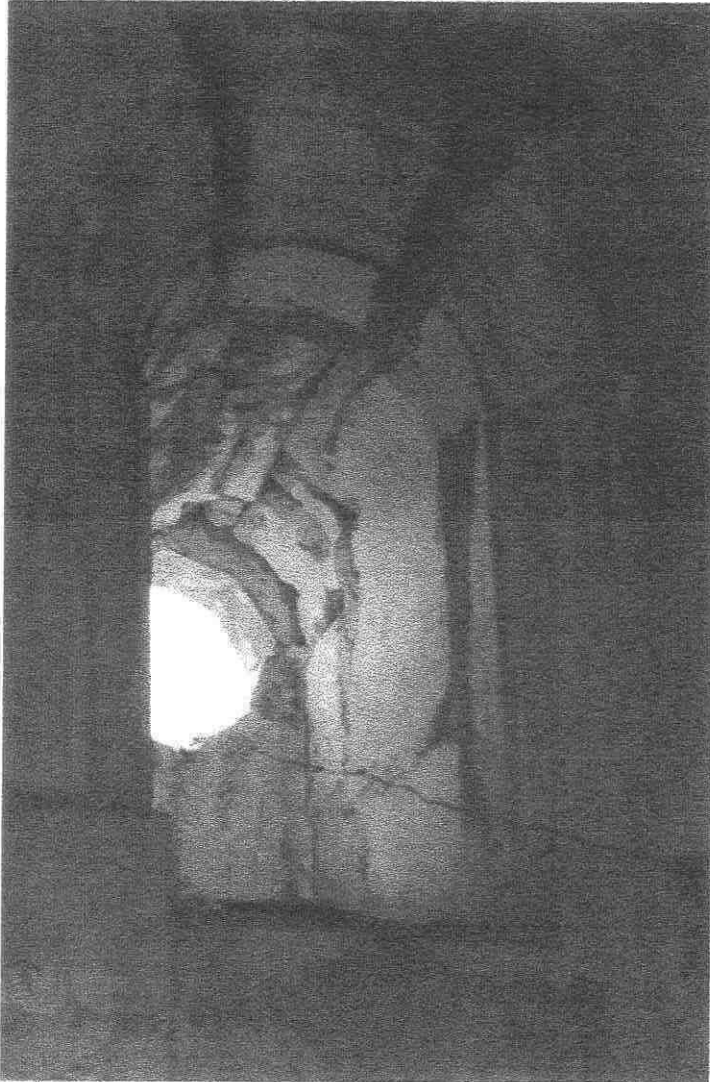
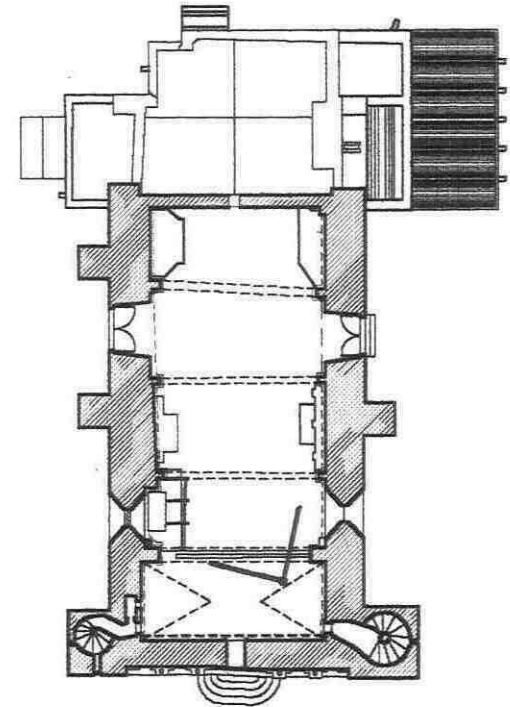
Ventana coraí. 1999

- Pérdida de mortero en juntas.
- Inyección de grietas con mortero cemento-arena.
- Presencia de mugre.
- Faltante de aplanados.

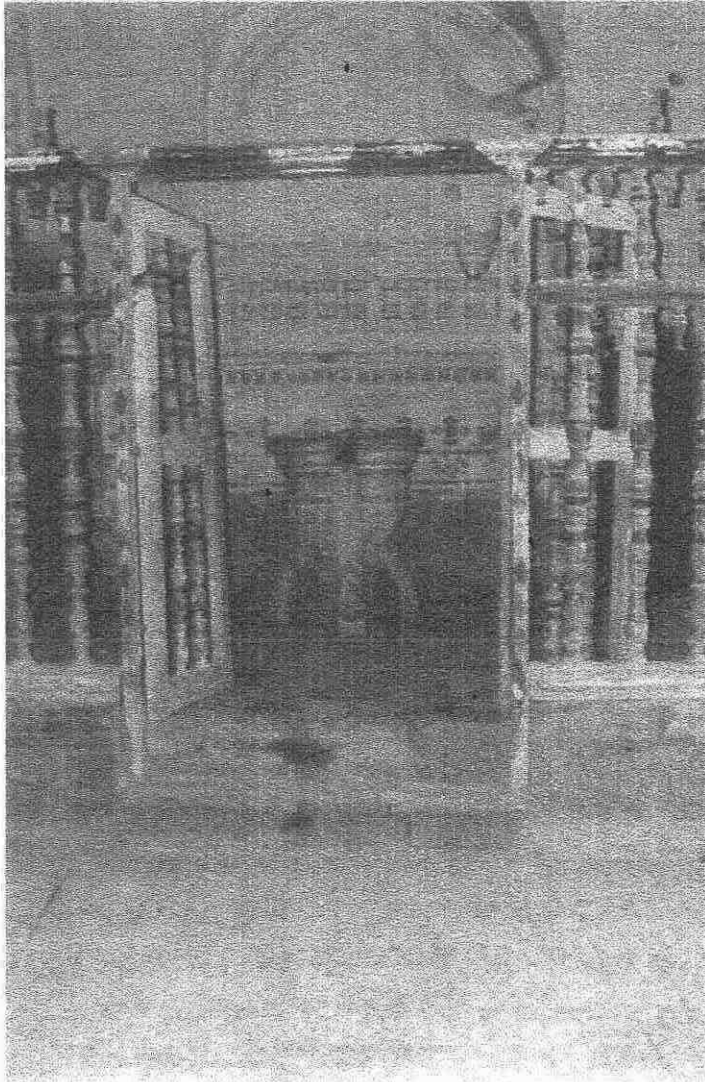
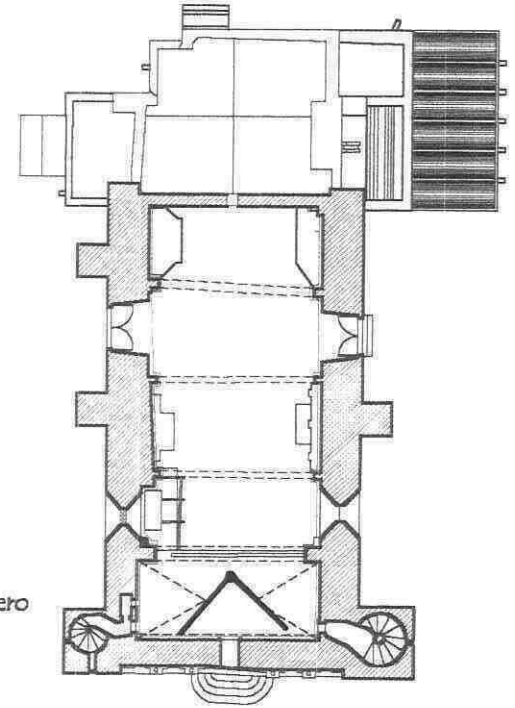
Baptisterio  
del templo de Santa  
María. 1999

- Pérdida y deterioro de elementos de madera.
- Presencia de grietas y fisuras en muros.
- Presencia de mugre.
- Desgaste en cantería.
- Presencia de humedad por capilaridad.

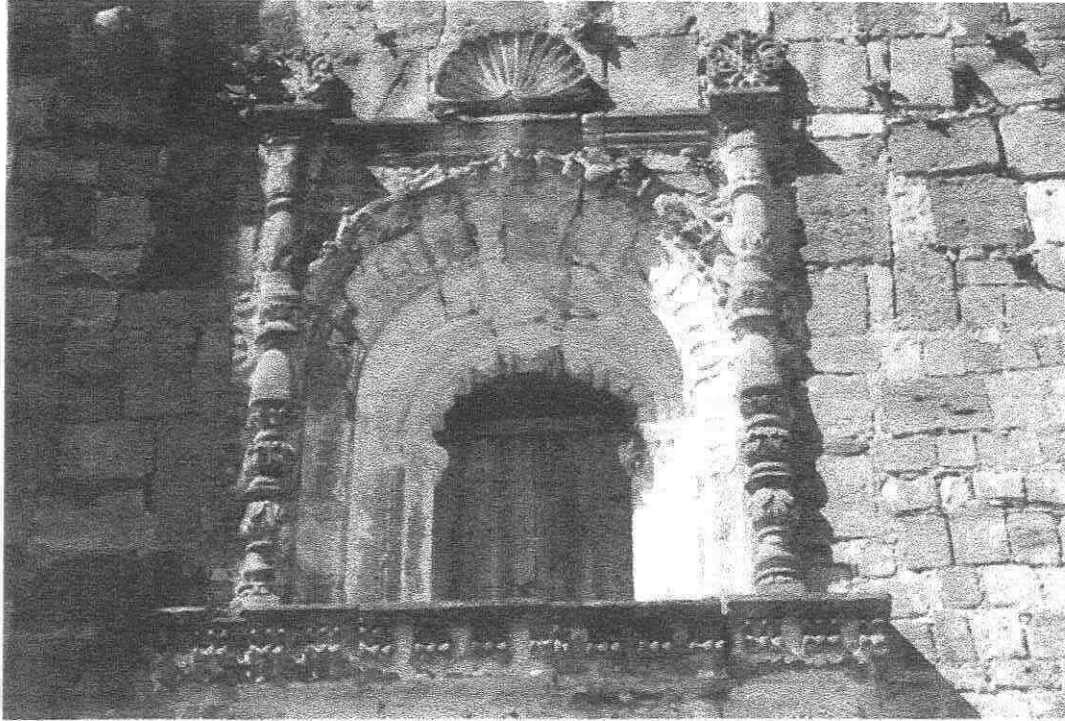
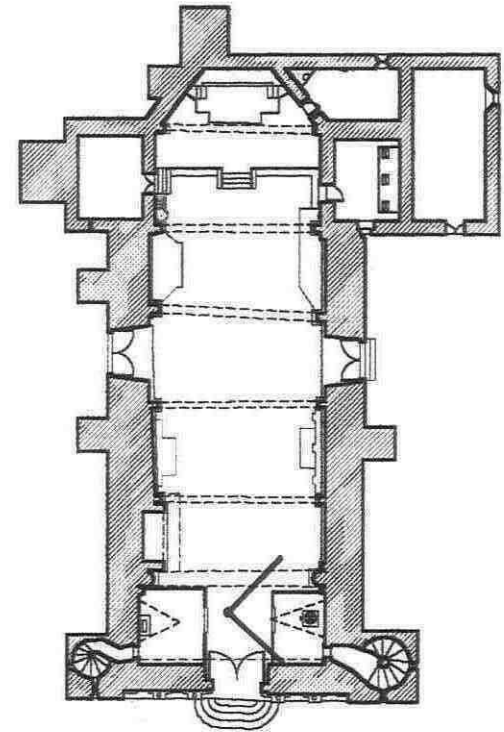
Vano correspondiente  
a la fachada lateral  
oriental. 1999

- Pérdida de mortero en juntas.
- Presencia de flora parásita.
- Exfoliación en cantería.
- Presencia de grietas.
- Deterioro en ventana de madera.

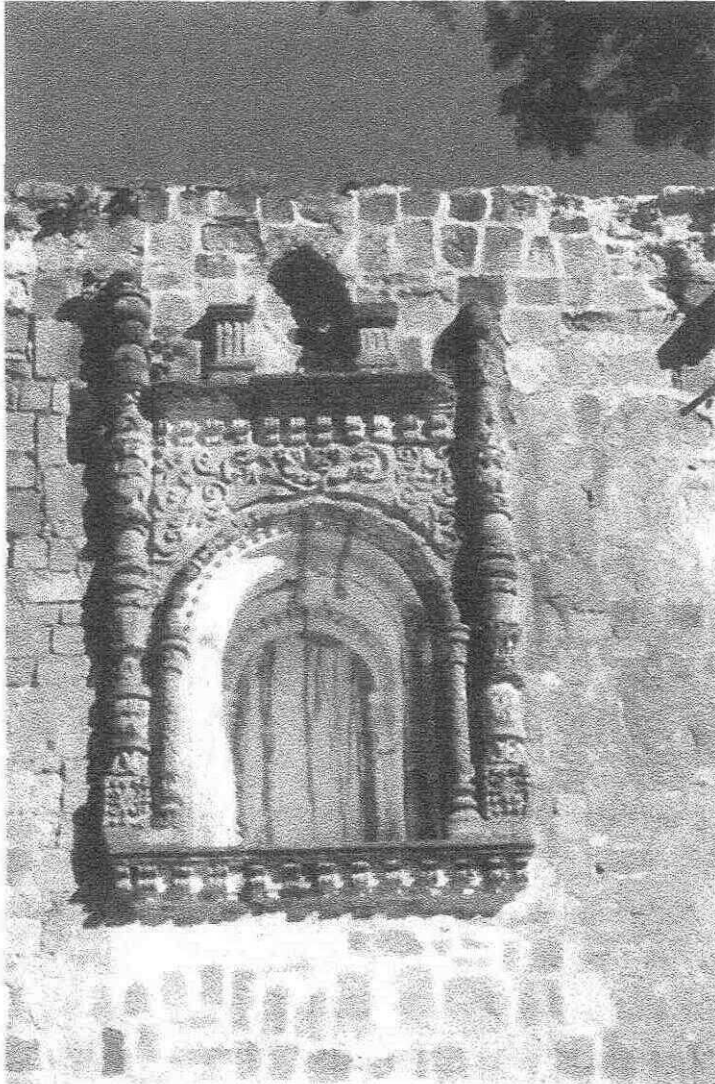
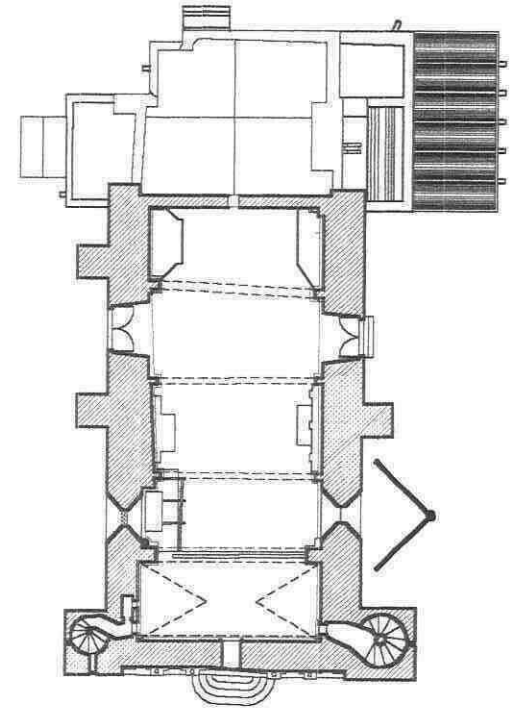
Vano correspondiente a la fachada lateral poniente. 1999

- Presencia de grietas en vano.
- Presencia de flora parásita.
- Vano tapiado.
- Erosión de cantería.

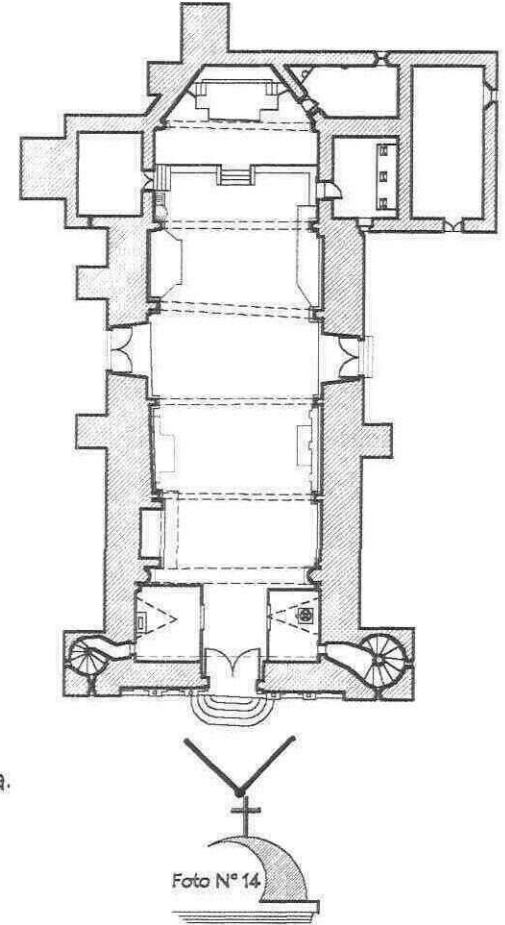
Foto N° 14

- Presencia de sales.
- Presencia de humedad.
- Presencia de flora parásita.
- Deterioro en puerta de madera.
- Exfoliación en cantería.

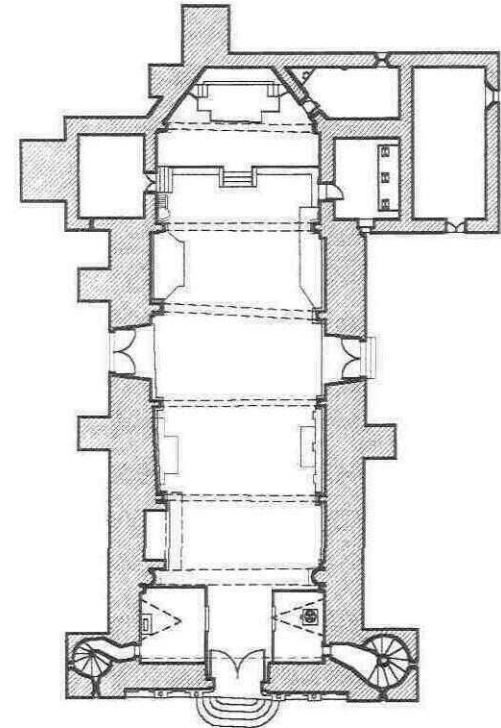
- Presencia de flora parásita.
- Presencia de grietas y fisuras.
- Fractura en arco de vano principal.
- Presencia de humedad descendente.
- Presencia de sales.

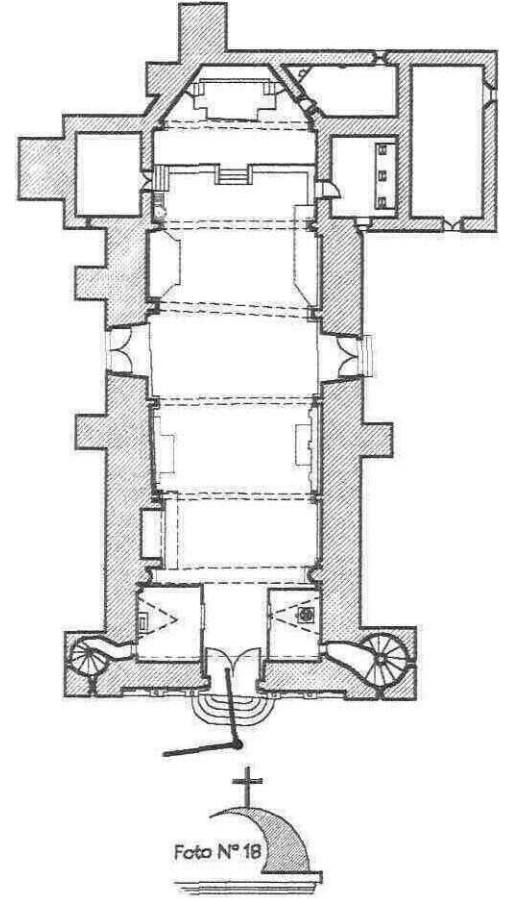
- Presencia de flora parásita.
- Exfoliación en cantería.
- Pérdida de enlucidos.
- Corrosión de herrajes.

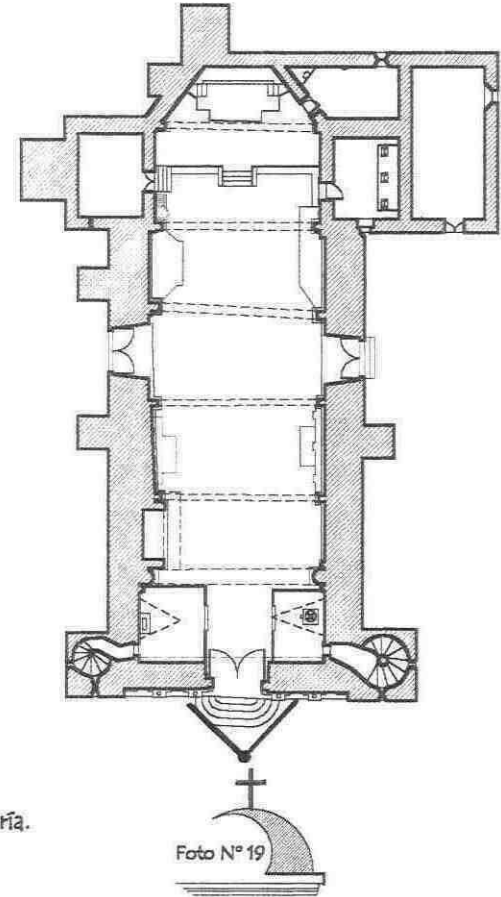
Foto N° 19

- Presencia de flora parásita.
- Presencia de humedad.
- Presencia de sales.
- Presencia de grietas, fisuras y fractura.
- Pérdida de elementos de cantería.

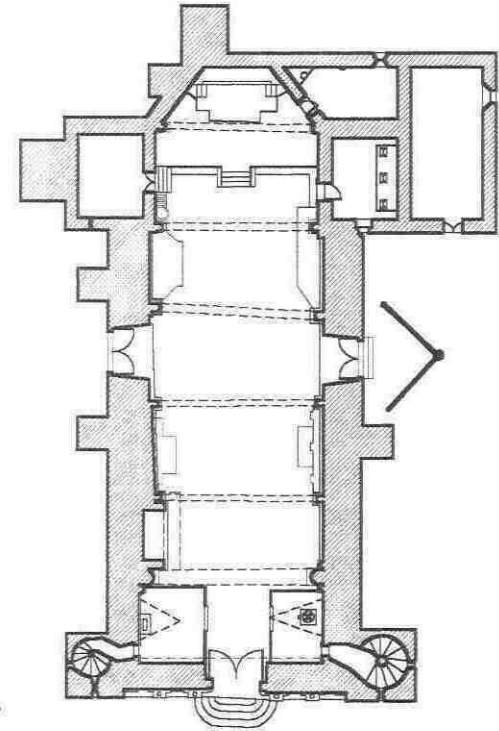
Foto N° 21

- Presencia de flora parásita.
- Pérdida de mortero en juntas.
- Presencia de grietas y fisuras.
- Exfoliación en cantería.

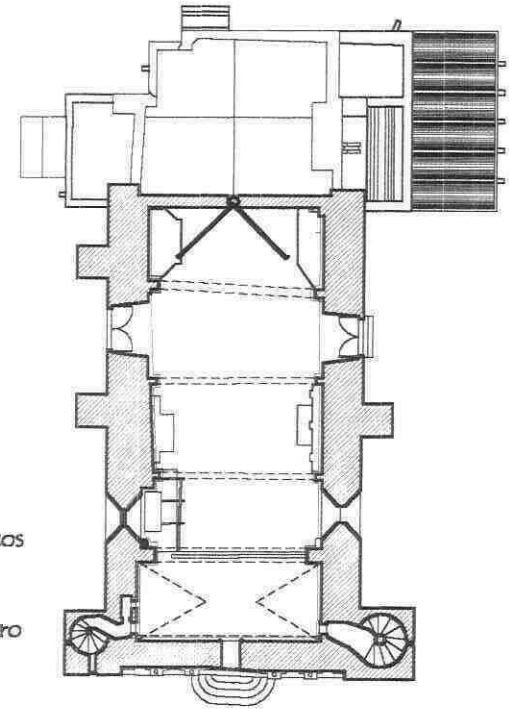
- Pérdida de enlucidos.
- Descendimiento de clave en arcos fajones.
- Inyección de grietas con mortero cemento-arena.
- Presencia de humedad.
- Pérdida de aplanchados en bóveda.

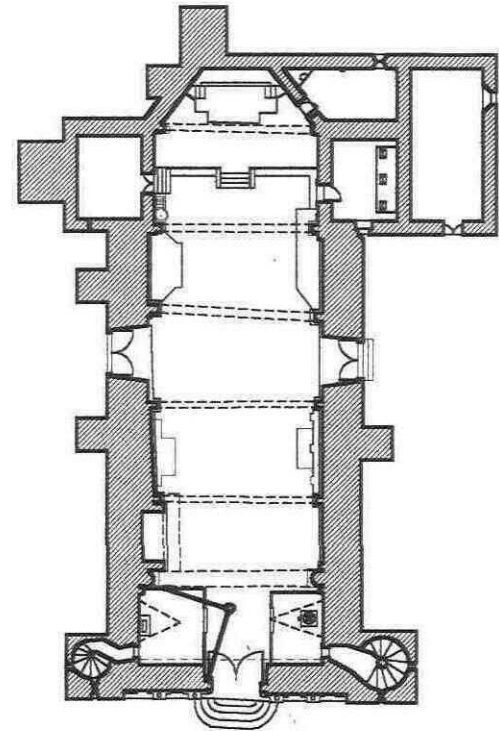
Foto N° 29

- Pérdida de pintura mural.
- Presencia de grietas y fisuras.
- Desgaste en cantería.
- Pérdida de aplanados.
- Presencia de mugre.

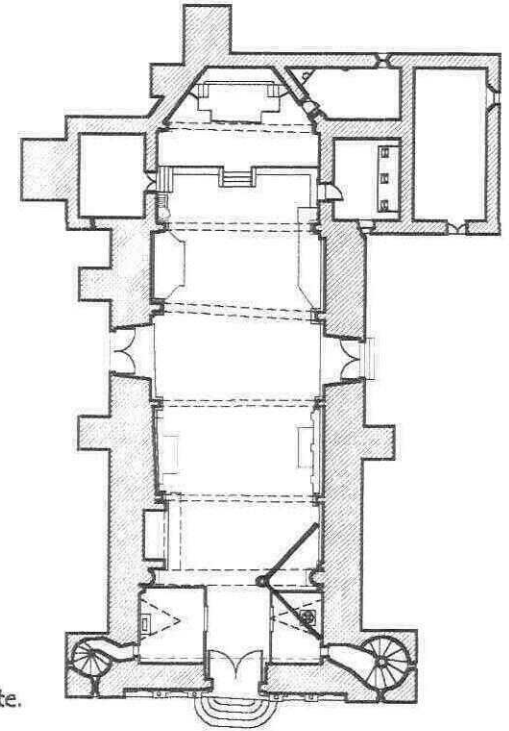
Foto N° 30

- Pérdida de enlucidos.
- Presencia de humedad ascendente.
- Deterioro en elementos de madera.

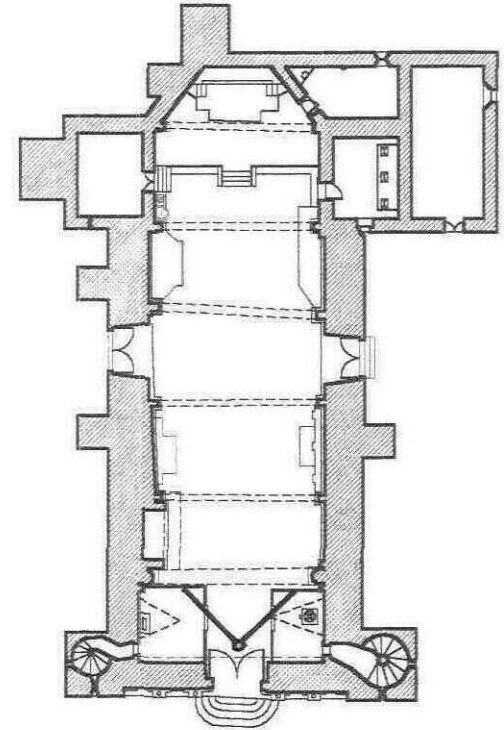
- Presencia de grietas.
- Inyección de grietas con mortero cemento-arena.
