# Itinerario de la cultura Barroca en territorio Tlaxcalteca

## Catalogación de Monumentos Históricos, Artísticos y Arquitectónicos en la Ciudad de Cholula

Tesis que para obtener el título de Arquitecto, presenta:  
Alina Pedroza Antonio

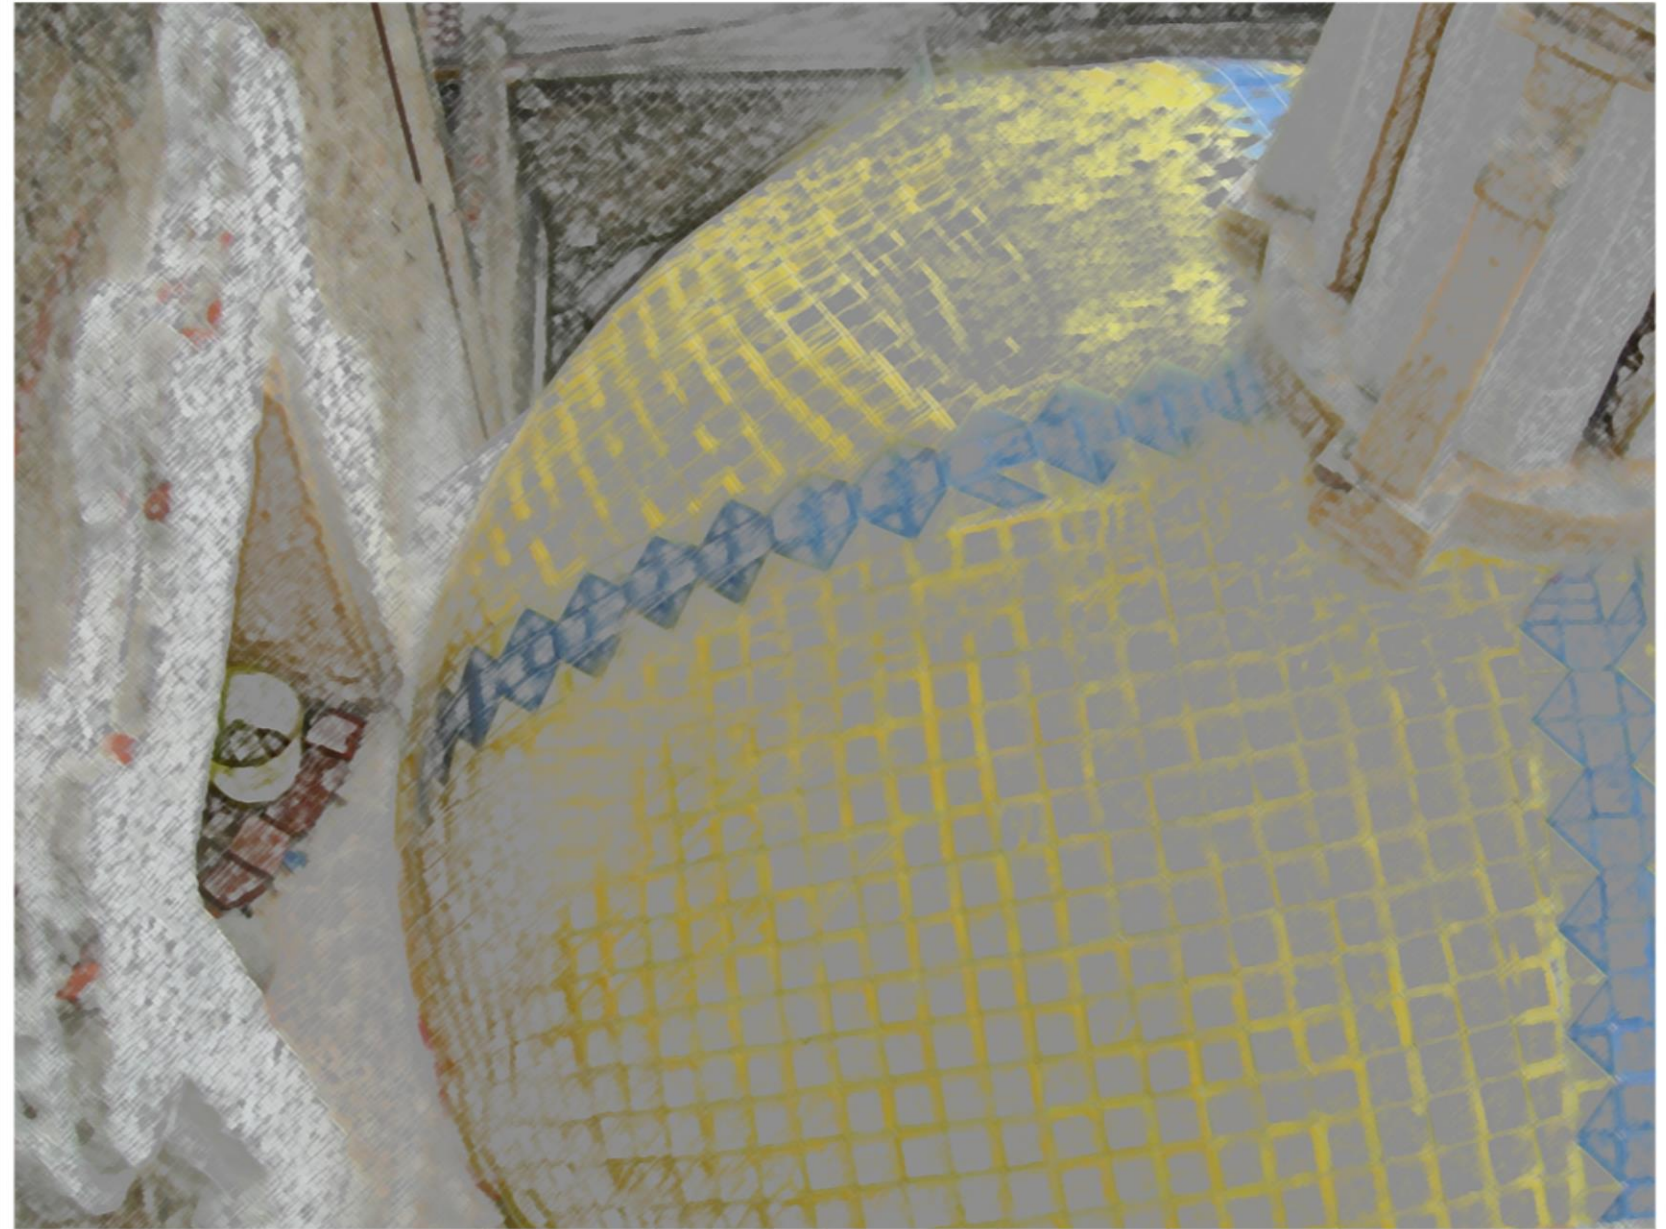
Imagen 1. Cúpula semiesférica o de media naranja, rematada por cupulín, parroquia de San Antonio de Padua, Acuamanala .

Las bóvedas de nave en el exterior están recubiertas por un aplanado de cemento e impermeabilizante. La cúpula esta forrada con azulejo en tonos azul y amarillo y en el centro tiene una imagen de san Antonio de Padua del mismo material, este azulejo data del año de 1907 como se puede leer en la pieza cerámica que contiene la siguiente leyenda: “La obra de la enlosado de este templo ce hiso en el año de 1907 por el encargado Petronilo Ramires”
