ESTUDIO TIPOLOGICO ARQUITECTONICO DE LA FÁBRICA

"SAN MANUEL DE MORCOM"

Inmueble representativo de la arquitectura fabril del siglo XIX en el  
Estado de Tlaxcala

TESIS PARA OBTENER EL TÍTULO DE ARQUITECTO  
27 DE NOVIEMBRE DE 2001

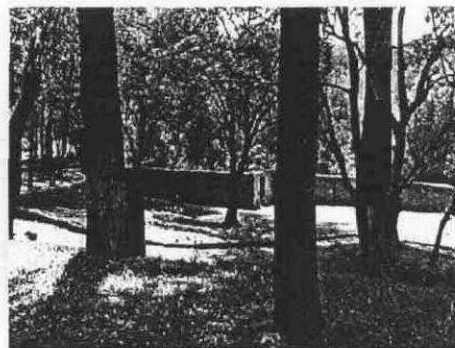
Esta área se encuentra en total abandono ya que la entrada es poco frecuente por lo mismo el cuidado en el es inexistente.

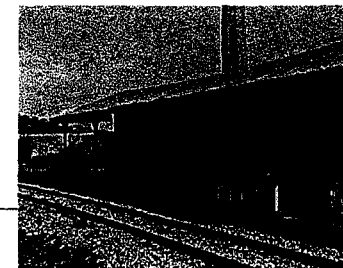
Foto 3 Fachada principal de la estación del ferrocarril

En la estación se chequeaba la hora que pasaba el tren frente la fábrica, el tiempo estimado que se hacía y la carga y descarga de materia prima y telas ya producidas era un control para el dueño

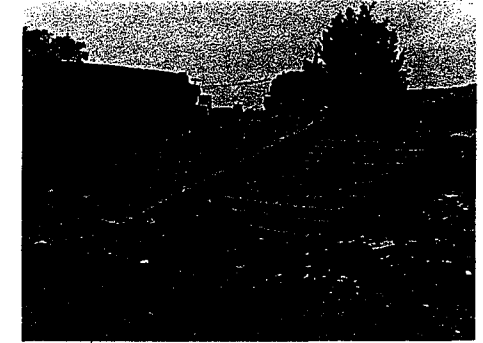
Existía una plataforma al lado de la estación en donde se tiraban las pacas del algodón y no se perdiera tanto tiempo en la descarga de la materia prima

Foto 1  
Bajada por donde se deslizaban las pacas de algodón para su traslado a la fábrica

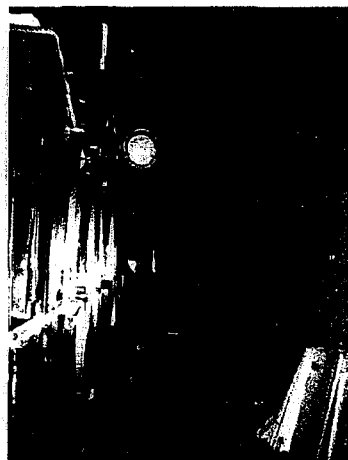
Foto 1 El interior del espacio de bodega para la fibra de algodón

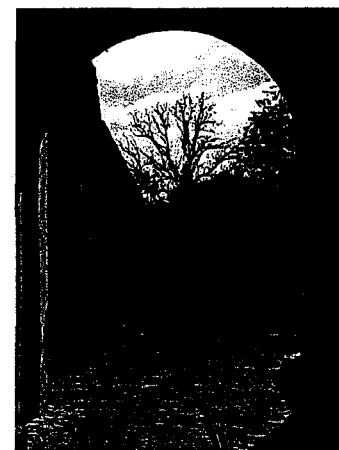
En las otras bodegas se guardaban todos los tipos de telas que se producían en la fábrica. Allí esperaban para ser transportadas por ferrocarril a sus diferentes destinos

Foto 3 Bodega de telas terminadas listas para transportarlas

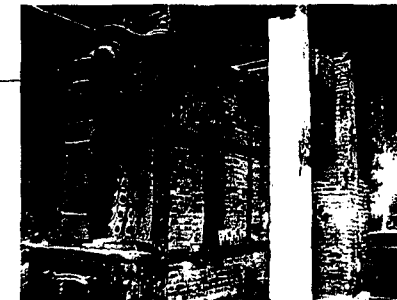
La caldera producía vapor, agua caliente y calor para el engomado de las telas, y para hacer sonar el silbato de la fábrica.

Primero se usaba el carbón como combustible, después leña para hacerla funcionar, y a partir de 1950 la caldera empezó a consumir petróleo crudo "chapopote"

Foto 4 caldera Vieja

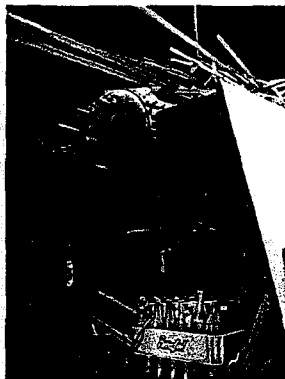
En San Manuel existen actualmente dos máquinas de vapor que funcionaron en épocas diferentes cada una conectada a su propio chacuaco

Foto 1 Caldera Nueva

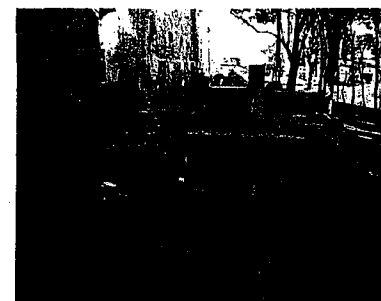
Este canal se va reduciendo cada vez más hasta llegar a la turbina para producir la energía necesaria para mover la maquinaria.

Foto 4 Reducción del canal

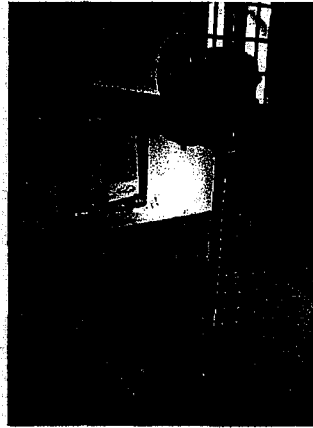
Foto 1 La compuerta

El agua era captada del río y transportada por medio de un canal, entraba a la fábrica y allí se abría una compuerta, el agua pasaba a un tubo que se reducía cada vez más, hasta llegar a la caída donde hacía impacto sobre unas aletas de la turbina.

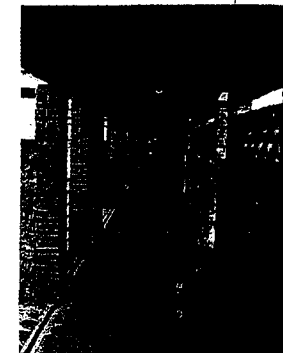
Los dormitorios estaban contiguos unos con otros, unidos por un pasillo común el cual es muy acogedor con celosías de ladrillo para dejar pasar tenuemente la luz del sol

Foto 4 Pasillo de los dormitorios

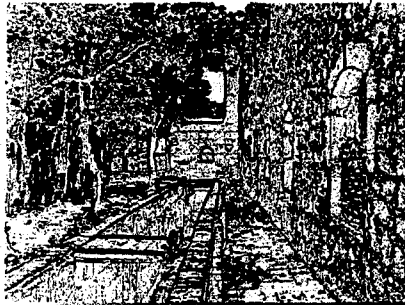
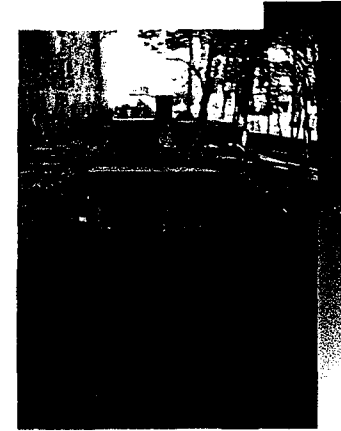
## CANAL

*Espacio:* el Canal

*Actividad:* Tenía la función de captar el agua del río para llevarlo a la turbina

*Aspectos de Ubicación:* Se encuentra fuera de la fabrica, cercano al río y conectado a la turbina.
