**“ANALISIS DE LA IMAGEN URBANA DE LA RUTA QUETZALCOATL”**

TRABAJO QUE PARA OBTENER EL TITULO DE ARQUITECTO  
PRESENTA

**PUEBLA, PUE 22 DE JULIO DEL 2005**

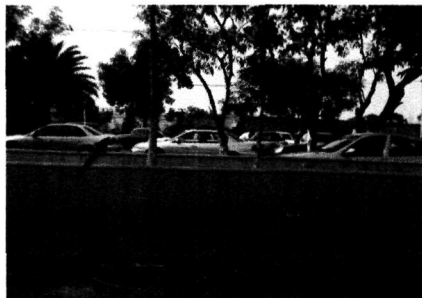
**FOTO 9**

Otro nodo conflictivo es el que se produce en la SEDURBECOP ya que al no tener un estacionamiento adecuado la lateral es utilizada para estacionarse de ambos lados inclusive en la salida a la lateral, provocando un conflicto vial.

No provocar que generen estrés las situaciones conflictivas que existen en la vía, como son los nodos señalados.

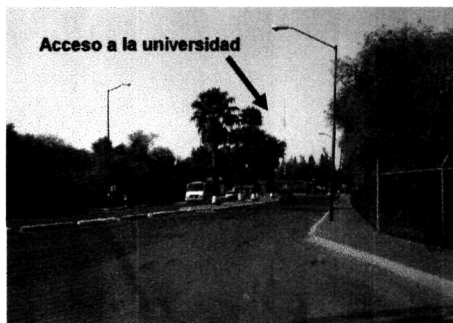
**FOTO 10**

El puente de la Universidad de las Américas resulta ser otro nodo conflictivo, debido a que es utilizado como retorno , como acceso a la universidad y recibe a los automovilistas que vienen de Puebla a Cholula y necesitan tomar el periférico hacia el sur y este por sus dimensiones y condiciones no está capacitado para recibir el flujo vehicular actual .

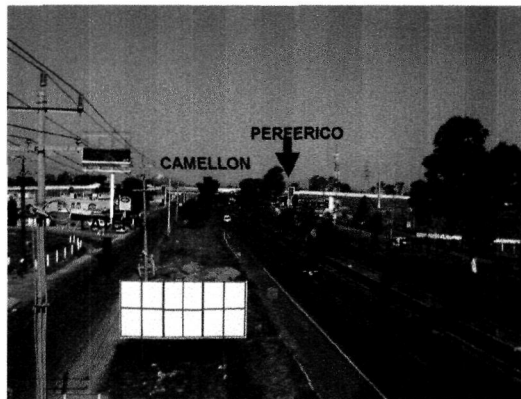
**FOTO 12**

La vía tiene una configuración lineal se puede decir que es de acceso controlado cuenta con dos carriles por sentido y de cada sentido cuenta también con laterales, esta dividida en su trayectoria por un camellón central que remata con una glorieta y dos laterales, estos últimos vemos una gran contaminación por basura; cruza en este tramo otra vía de acceso controlado que es el periférico ecológico, se encuentra el puente que sirve como retorno y acceso a la Universidad, se localiza otro retorno a la altura del centro comercial Cholula. Existen en este tramo tres puentes peatonales en buen estado y pasos peatonales.

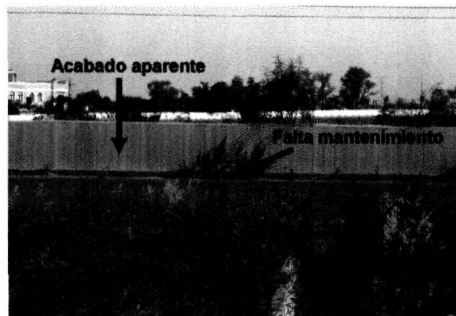
**FOTO 16**

El muro de contención que divide la Recta es un elemento que evita que en caso de un accidente los automóviles no invadan carriles del otro sentido, sin embargo resulta ser contraproducente ya que la gente por no utilizar los puentes peatonales, ni ubicar los pasos peatonales se brincan haciéndolo peligroso, incluso a menudo hay animales como perros y gatos atropellados .

Aquí también se tiene la problemática de falta de mantenimiento de la vegetación, en algunas partes esta pintada de color blanco y en otras esta con un acabado aparente.

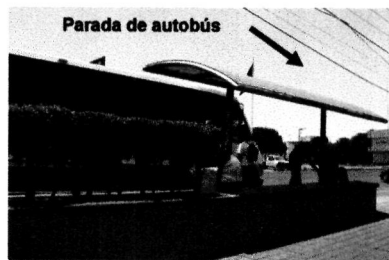
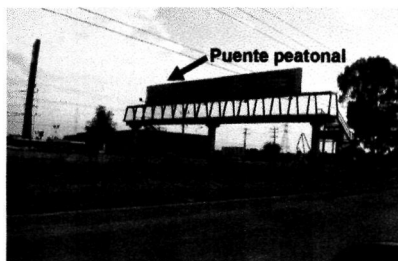
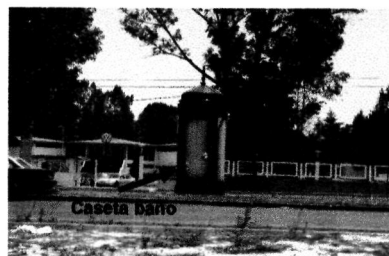
Se cuenta en el tramo que se esta analizando con tres puentes peatonales que se encuentran en buen estado, al igual que se pueden destacar mobiliario como una nuevas casetas que son servicio de baños y los puestos de revista que tienen un diseño moderno de aluminio.

Se encontró una parada de autobús con las mismas características sin embargo solo hay una, por lo que se necesitan localizar en todo el trayecto.

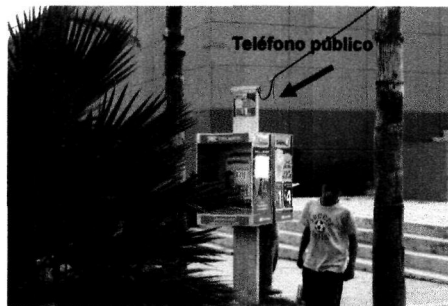
Respecto a los teléfonos públicos se localizaron suficientes en zonas estratégicas sin embargo el diseño no es el adecuado ya que está saturado de imágenes llegando a perder con el contexto.

No se localizó mobiliario urbano como bancas , solo se detectó dos paradas de camión en todo este tramo y los semáforos encontrados se encuentran al final de la Recta dun solo sentido.

| PROGRAMAS Y SUBPROGRAMAS | ACCIONES DE MEJORAMIENTO | BENEFICIOS |
|---|---|---|
| 7.- MOBILIARIO URBANO | <ol style="list-style-type: none"> <li>1. Implementación de paraderos, basureros, bancas casetas de información,</li> <li>2. Mantenimiento en luminarias</li> </ol> | <ul style="list-style-type: none"> <li>•Calidad y comodidad para los usuarios</li> <li>•Reforzará el carácter e identidad</li> <li>•Seguridad para peatones y automovilistas</li> <li>•Limpieza</li> <li>•Facilidad de orientación</li> </ul> |

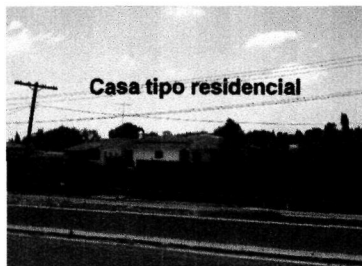
Las siguientes fotos son de tipo habitacional en las cuales se puede observar que la mayoría de las fachadas son la de los conjuntos habitacionales y se encuentran en buenas condiciones, si se analiza en su totalidad no hay homogeneidad en cuanto a diseño, en texturas se manejan desde acabados aparentes hasta repellados. Y los colores en las fachadas son variados

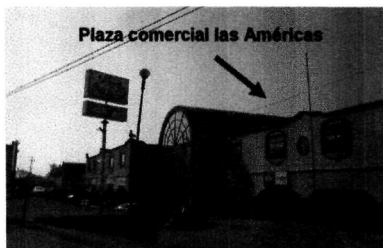
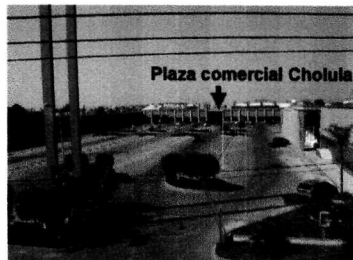
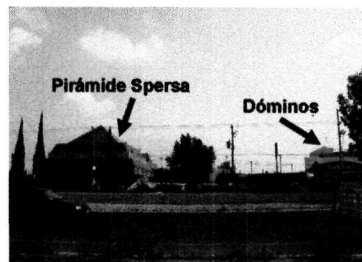
Las fotografías que aquí se muestran son algunos ejemplos de comercios y plazas comerciales que se encuentran en buenas condiciones en cuanto a sus acabados (repellados, pintura, cristales completos), no se puede decir que tengan una homogeneidad en cuanto estilo o colores ya que tenemos desde la plaza con elementos de arquitectura tradicional, hasta diseños como la pirámide de Spersa a base de Cristal.

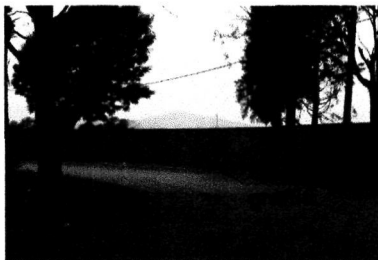
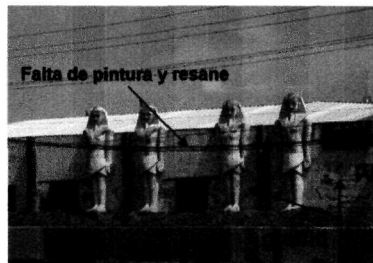
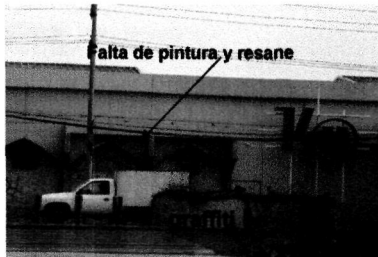
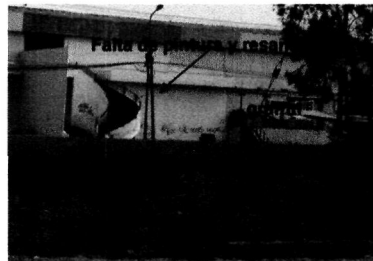
Aquí se encuentra el problema del graffiti y la falta de mantenimiento en inmuebles con uso de antros y bares que en la actualidad se encuentran abandonados, también se ve el problema de graffiti en bardas.

Solucionar el problema contaminación por basura, y en los inmuebles señalados la contaminación visual por graffiti.

| PROGRAMAS Y SUBPROGRAMAS | ACCIONES DE MEJORAMIENTO | BENEFICIOS |
|---|---|---|
| <b>2.-EDIFICACION</b><br>Restauración y arreglos en la arquitectura | 1. Arreglos en edificación no integrada<br>2. Resanar aplanados y pintar inmuebles deteriorados | <ul style="list-style-type: none"> <li>•Una mayor homegeneidad en la zona</li> <li>•Vistas mas agradables</li> </ul> |
