NUEVO USO COMPLEMENTARIO

EX CONVENTO DE SAN DIEGO

UNIVERSIDAD POPULAR AUTONOMA DEL ESTADO DE PUEBLA  
2007

PRESENTA LA TESIS PARA OBTENER EL TITULO DE ARQUITECTO  
MEDINA REYES KARLA ESPERANZA

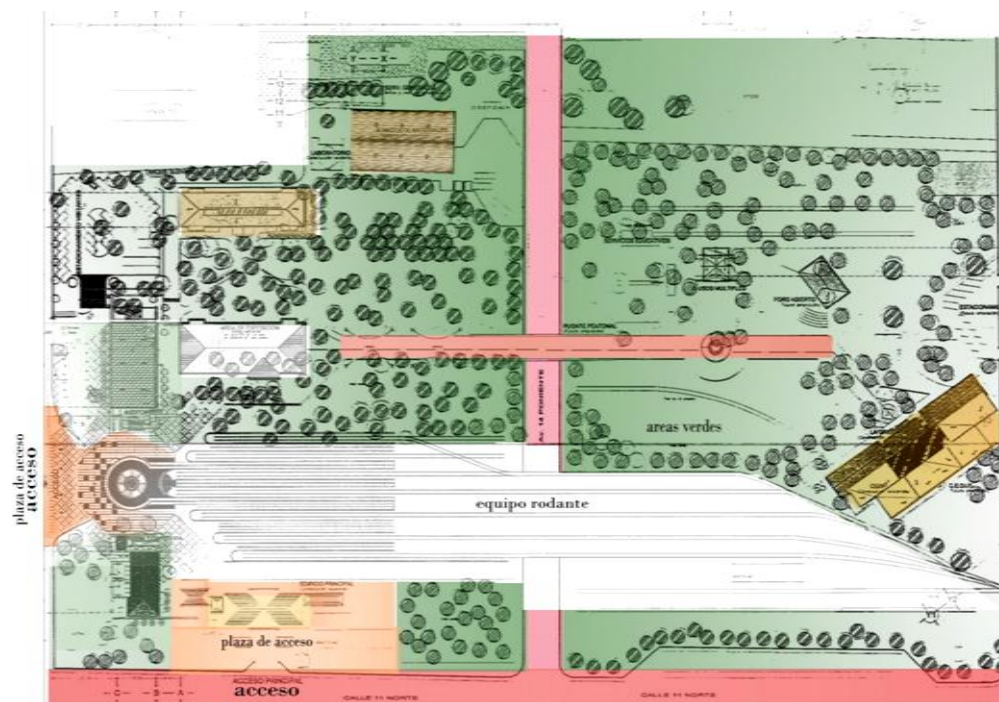
IMAGEN. PLANTA DE CONJUNTO  
ZONIFICACIÓN ACTUAL DEL INMUEBLE Y FUTURA AMPLIACIÓN  
CENTRO NACIONAL PARA LA PRESERVACIÓN DEL PATRIMONIO CULTURAL FERROCARRILERO

- Existen dos accesos al conjunto arquitectónico :
- Acceso Principal se ubica en la 11 Norte; considerada como la vialidad primaria.
- Accesos Secundarios en la 10 y 12 Poniente; que son vialidades con menor flujo vehicular, es decir, vialidades secundarias.
- Las plazas funcionan como vestíbulos y espacios de transición entre las diversas zonas.

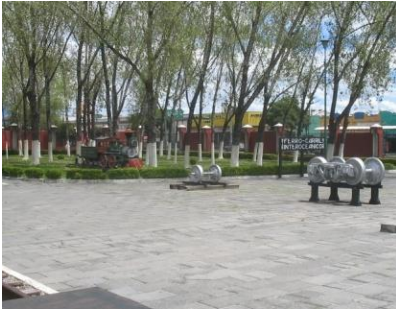
**Plaza de Acceso:** El área necesaria para una plaza abierta, con la señalización adecuada o un plano general de las diferentes partes del conjunto.

- Espacio Público
- Espacio de transición entre áreas.
- Logra la interacción del equipo rodante y usuario.
- Presenta las visuales potenciales del conjunto arquitectónico.

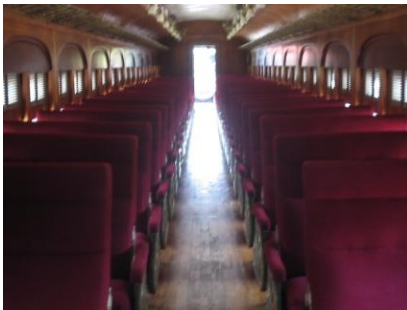
**Trenes:** En interior de los vagones aun se puede percibir sensaciones del uso que se le dio en un origen a la construcción.

- Algunos vagones son utilizados como salas permanentes.
- Dándole un giro diferente al montaje museográfico, sin embargo existe una insuficiencia en cuanto a la distribución y mobiliario museográfico.

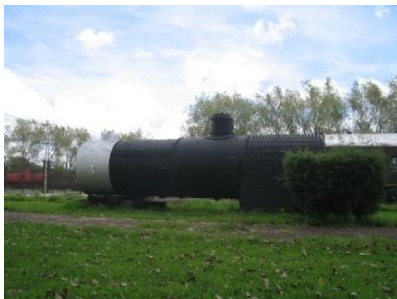
**Mobiliario:**

- Permite que el usuario viva el espacio, desde otra perspectiva, ya que lo invita a contemplar el conjunto arquitectónico desde otra perspectiva y a permanecer en el por más tiempo.
- Se ubica en el espacio público e indica las áreas de estar.

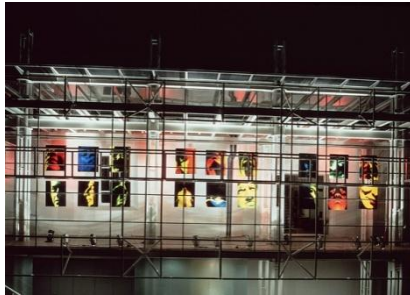
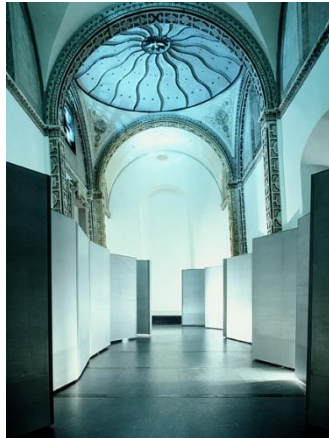
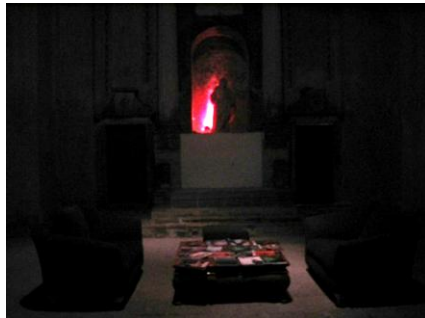
**ANEXO AL EDIFICIO****Elemento Arquitectónico Independiente y Autónomo.**

**CONTRASTE:**

- Nuevo / Antiguo
- Contemporáneo / Colonial
- Acero / Piedra

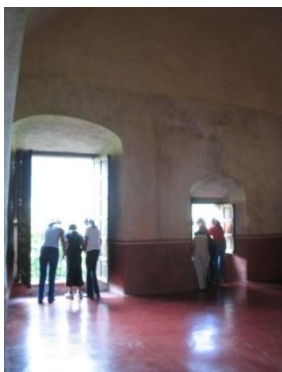
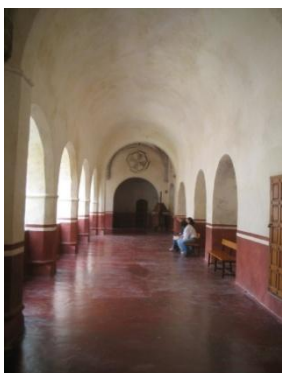
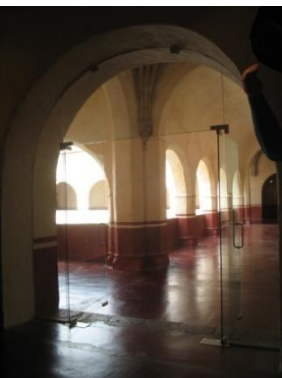
##### Claustro o patio central

- Rodeado por pasillos cubiertos por bóveda de cañón.
- El jardín interno del claustro permite la iluminación cenital, a la vez logra la integración de elementos naturales con la edificación.
- Con la rehabilitación se enfatizó los espacios de circulación y áreas verdes.

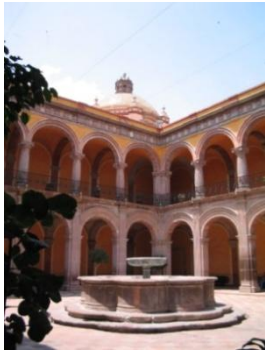
#### Salas de exposición temporales

- El museo cuenta con dos salas dedicadas a exposiciones temporales.
- Se ubican en forma continua, lo cual permite que se monte la misma temática en ambas, si se trata de exposiciones de mayor dimensión.

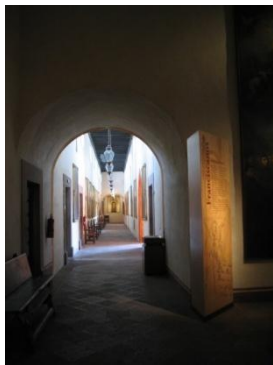
### Patios interiores

- El museo se distingue por sus dos patios interiores.
- La luz natural que proporciona al interior del convento resulta favorecedora para la edificación en general y el montaje de exposiciones.

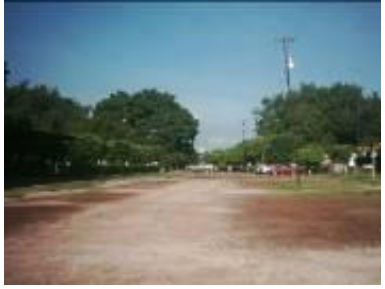
| IMAGEN | ANÁLISIS DE RELIEVE |
|---|---|
| | <p>Predomina en el relieve considerado como base, conformado por las sendas vehiculare y peatonales que rodean el conjunto arquitectónico, las cuales se interrelacionan a través del área donde aun se ubican las vías ferroviarias.</p> |

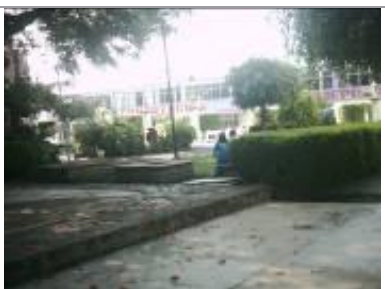
| IMAGEN | ANÁLISIS DE RELIEVE |
|---|---|
| | <p>El plano base elevado 1 se encuentran clasificadas las banquetas y andadores que rodean la edificación, cuyo peralte no excede de 20 cm. El relieve elevado 21 corresponde al área de circulación, espacios de estar y zona jardinada. Cuenta con una altura aproximada de .60 cm. del plano base.</p> |

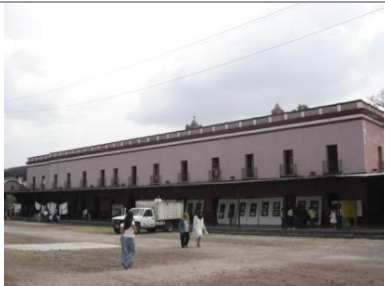
| IMAGEN | ANÁLISIS DE RELIEVE |
|---|---|
| | <p>El plano predominante abarca el bien inmueble y las edificaciones que se ubican en el contexto urbano.</p> |

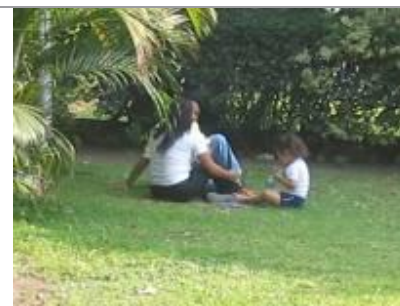
El Ex Convento de San Diego cuenta con condiciones de vegetación favorables en áreas de estar y áreas de circulación, proporcionando sombra y frescura al usuario en las diversas actividades que realiza en el sitio.

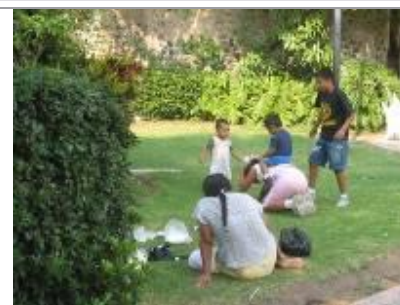
Los cubre suelos y césped son elementos vegetativos básicos para lograr la comodidad e interacción con el usuario y el espacio paisajístico.

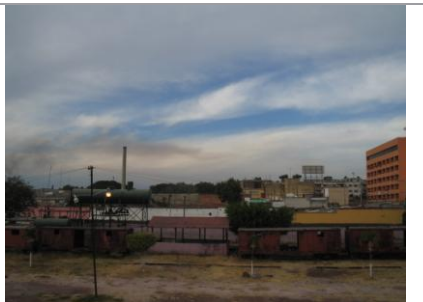
| IMAGEN | ANÁLISIS DE VIENTOS DOMINANTES |
|---|---|
| | <p>El espacio abierto que conforma el conjunto arquitectónico abarca el 75% del conjunto arquitectónico, lo cual favorece la ventilación de las áreas de estar, áreas de circulación y el interior de bien inmueble.</p> |

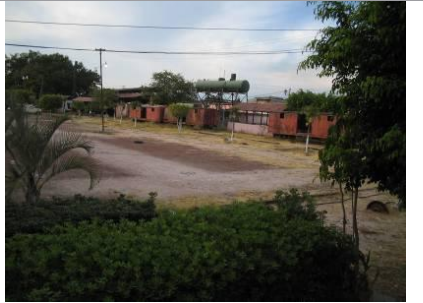
| IMAGEN | ANÁLISIS DE VIENTOS DOMINANTES |
|---|---|
| | <p>El viento corre en dirección noroeste, sin embargo la vegetación existente en ubicada estratégicamente en algunas zonas del sitio funge como barrera protectora para evitar que este llegue de forma directa a el área del estar ubicada en el espacio abierto.</p> |

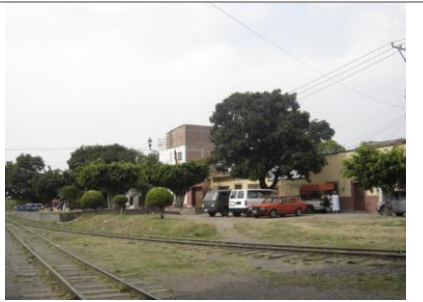
| IMAGEN | ANÁLISIS DE VIENTOS DOMINANTES |
|---|---|
| | <p>Sin embargo no existen obstrucciones, ni barreras de protección vegetal que obstaculice una ventilación natural satisfactoria en el interior del bien inmueble.</p> |

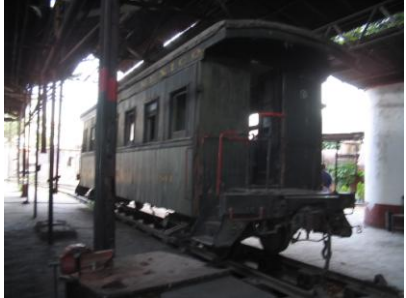
| IMAGEN | ANÁLISIS SENSORIAL |
|---|---|
| | <p>La estación de ferrocarril es el icono principal que compone al Ex Convento de San Diego.</p> <p>Es considerado un hito por los habitantes de la localidad.</p> |

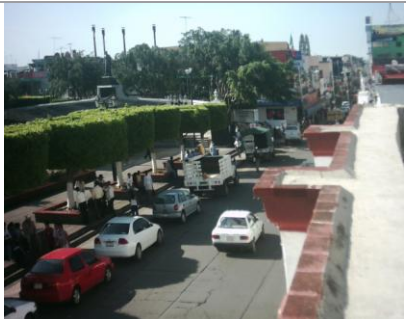
| IMAGEN | ANÁLISIS SENSORIAL |
|---|---|
| | <p>La vialidad principal es el borde que delimita en la parte frontal al conjunto arquitectónico.</p> <p>La alameda central se considera un punto de reunión, área de estar y recreativa de los usuarios, por lo tanto es considerado un nodo urbano que compone el contexto de del centro histórico de la ciudad.</p> |

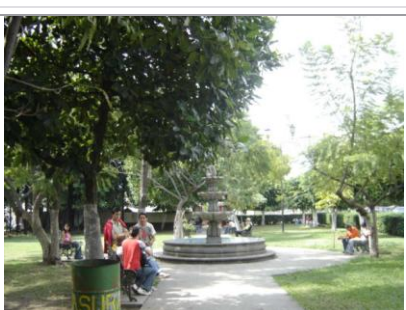
| IMAGEN | ANÁLISIS SENSORIAL |
|---|---|
| | <p>Dentro del conjunto arquitectónico se ubican dos plazoletas, utilizadas como puntos de reunión y áreas de estar, fungiendo como nodo y senda peatonal.</p> |

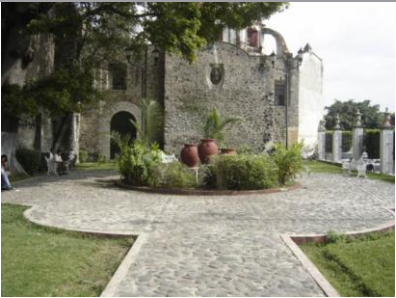
| IMAGEN | ANALISIS SOCIO - CULTURAL |
|---|---|
| | <p>Las plazas son consideradas como áreas de estar y puntos de reunión donde el usuario se sienta a leer, platicar o simplemente meditar.</p> <p>Carecen de mobiliario urbano.</p> |

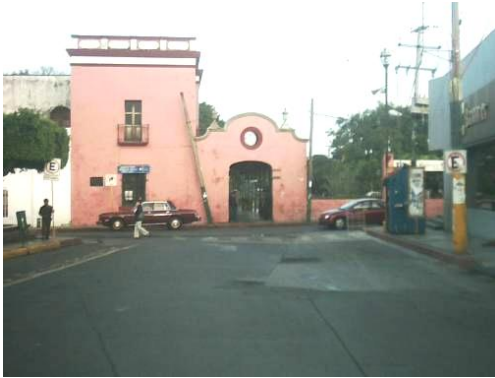
- Vista desde la calle de Defensa del Agua.
- La traza urbana de damero o de tabla de ajedrez es un sistema de trazos en dos sentidos: vertical y horizontal, que van formando bloques constantes y regulares de forma cuadrada o rectangular si se juntan 2 o más cuadrados.
- Se considera una vialidad secundaria, dentro de la traza urbana de la ciudad.
- La calle muestra una traza irregular. No existe un mobiliario urbano adecuado.
- No existe una tipología arquitectónica definida en el contexto urbano. Predominan construcciones del S. XX; cuyo uso es netamente comercial.

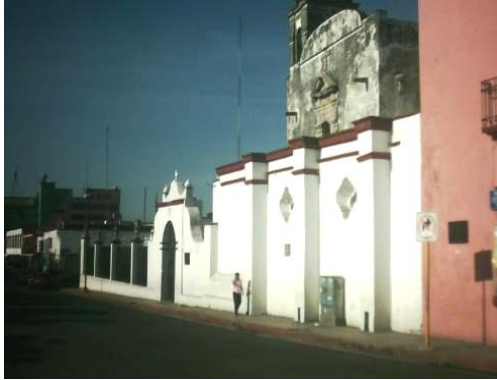
- Vista desde la calle Padre Samano.
- La traza urbana de damero o de tabla de ajedrez es un sistema de trazos en dos sentidos: vertical y horizontal, que van formando bloques constantes y regulares de forma cuadrada o rectangular si se juntan 2 o más cuadrados.
- Es una de las vialidades principales más importantes de la ciudad.
- El mobiliario urbano que posee se encuentra en condiciones desfavorables.
- En esta calle se ubica el Ex Convento de San Diego y el Templo.

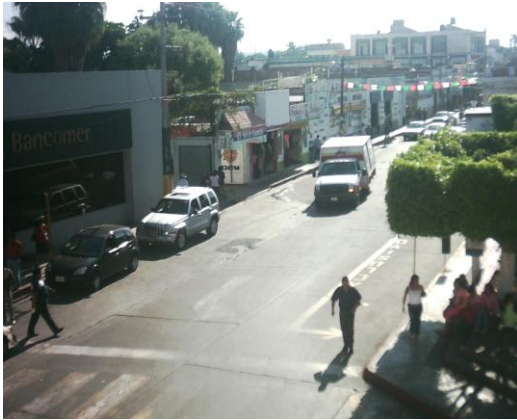
- Vista de la calle Defensa del Agua.
- Una vialidad secundaria de la ciudad.
- Cuenta con un solo sentido vehicular que va de este – poniente.
- La calle posee traza irregular, no existe un mobiliario urbano adecuado.
- No existe una tipología arquitectónica definida en el contexto urbano.
- A la derecha se ubica la alameda de la ciudad, principal punto de reunión y esparcimiento de los habitantes de la localidad.

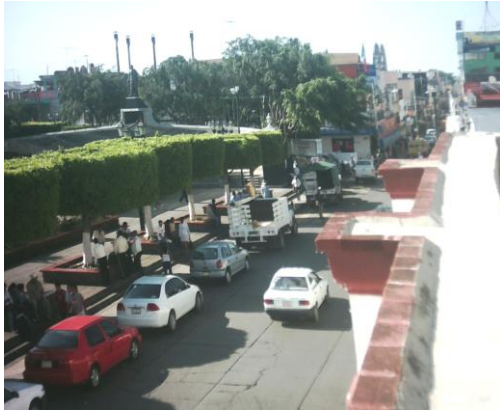
- Vista desde la calle Aguayo, vialidades principal, con traza regular.
- Cuenta con un solo carril para circulación vehicular que va de Norte a Sur. Su uso es comercial., en su mayoría.
- Se ubica la alameda o plaza central.
- No cuenta con el mobiliario urbano adecuado, ya que se encuentra en condiciones desfavorable o carece de este.

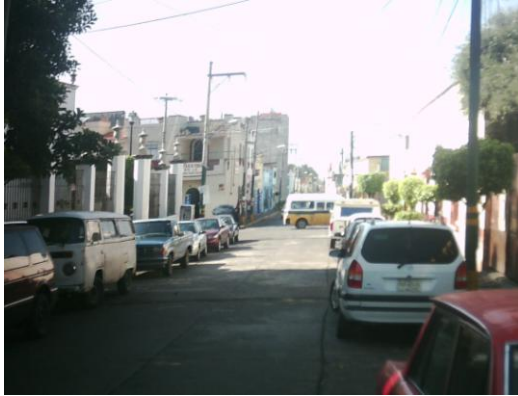
- Vista desde la privada Mariano Escoto.
- Es considerada una vialidad terciaria de traza regular.
- Rige un uso de suelo mixto de comercio y vivienda.
- Es utilizada como estacionamiento público,
- Destaca la ubicación de la Biblioteca Pública.
- No cuenta con el mobiliario urbano adecuado.

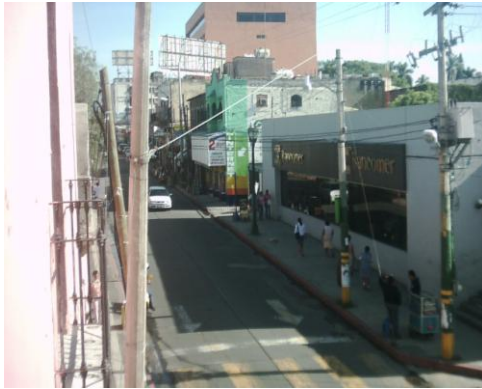
- Vista desde la calle Padre Samano, vialidad principal.
- Cuenta con un solo carril para circulación vehicular que va de Norte a Sur. Su uso es comercial.
- No cuenta con el mobiliario urbano adecuado.
- Predominan La tipología arquitectónica varía según la época de construcción de cada edificación.

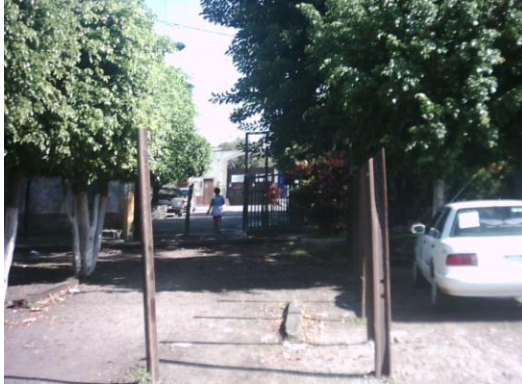
- Vista desde la privada Mariano Escoto.
- Atraviesa el conjunto arquitectónico fuerte de Galeana donde se ubica el ex convento de San Diego.
- Es la calle que funge de unión y a la vez divide al conjunto arquitectónico.
- Utilizada como vialidad peatonal.

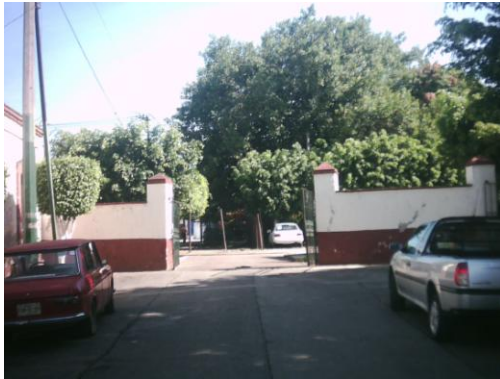
- Vista desde la privada Mariano Escoto.
- Es utilizado como estacionamiento público.
- En ella se ubica la entrada secundaria al Ex Convento de San Diego.
- No cuenta con mobiliario urbano.
- Y destaca el uso de suelo mixto, es decir, comercio y vivienda.

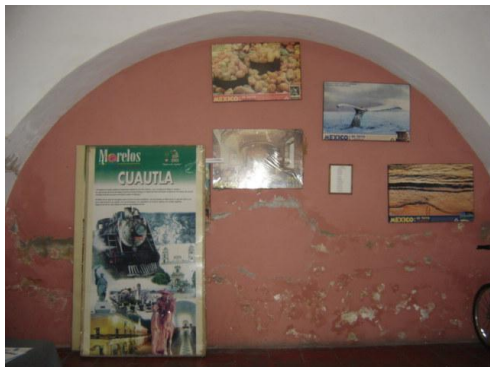
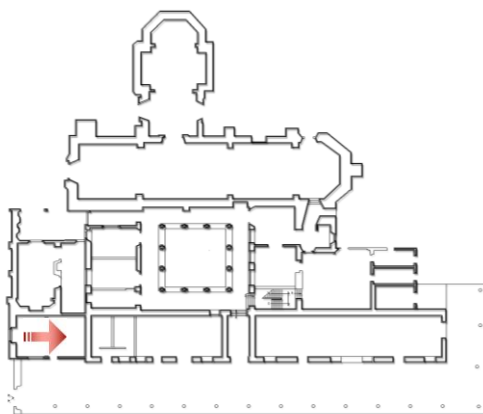
- MATERIALES:
  - Muro original de acompañado.
  - Pisos de loseta de barro recocido esmaltado de 30 x 30 x 2.5 cm. Incluye lechada. cemento de color integral en juntas.
- EFECTOS DE DETERIORO:
  - Deterioro de materiales
  - Humedad en muro
  - Decoloración de pintura
  - Agentes atmosféricos
- CAUSAS DE DETERIORO:
  - Uso frecuente. Acción Humana.
  - Falta de mantenimiento y humedad.
  - Alteración:
    - Humedad en muro por instalación hidráulica y sanitaria

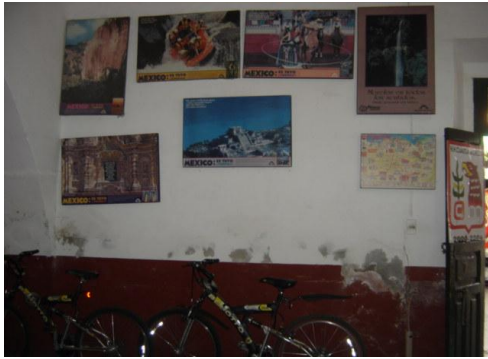
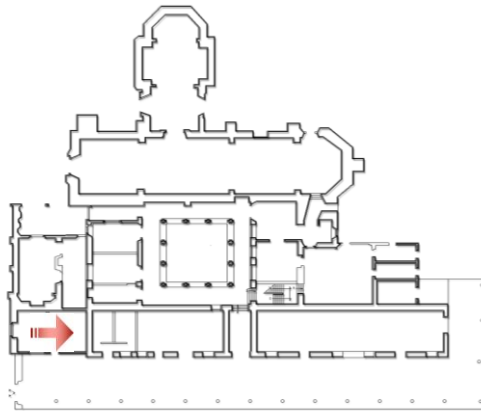
- MATERIALES:
- Muro original de acompañado.
- Pisos de loseta de barro recocido esmaltado de 30 x 30 x 2.5 cm. Incluye lechada. cemento de color integral en juntas.
- 
- EFECTOS DE DETERIORO:
- Deterioro de materiales
- Decoloración de pintura
- Agentes atmosféricos
- 
- CAUSAS DE DETERIORO:
- Uso frecuente. Acción Humana.
- Falta de mantenimiento y humedad.
- Alteración:
- Humedad y desgaste en muro

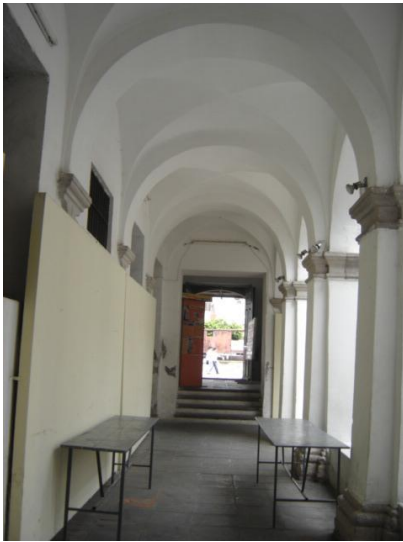
- MATERIALES:
- Muro original de acompañado.
- Pisos de loseta de barro recocido esmaltado de 30 x 30 x 2.5 cm . Incluye lechada. Cemento de color integral en juntas.
- EFECTOS DE DETERIORO:
- Deterioro de materiales y desgaste en pisos.
- Decoloración de pintura
- Agentes atmosféricos
- CAUSAS DE DETERIORO:
- Acción Humana.
- Falta de mantenimiento.
- Alteración:
- Obstrucción de la visual por mobiliario inadecuado.
- Instalaciones eléctricas visibles
- Ubicación en la intemperie

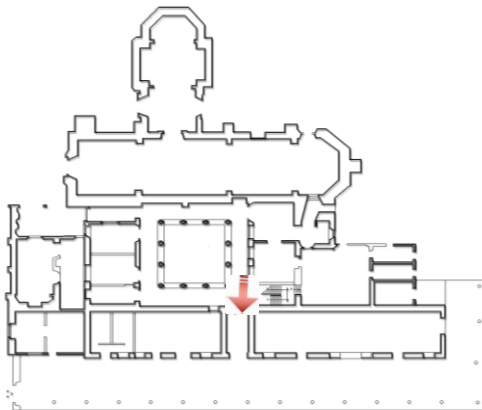
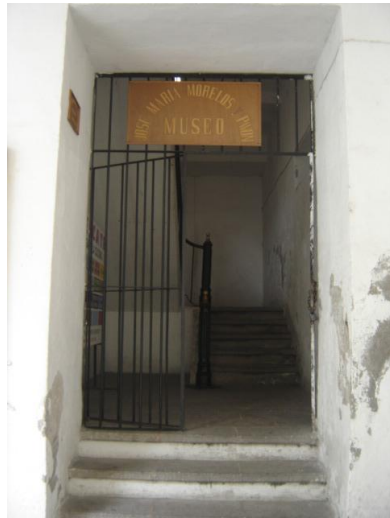
- MATERIALES:
- Muro original de acompañado.
- Pisos de firme de concreto.

- EFECTOS DE DETERIORO:
- Deterioro de materiales en muros y pisos.
- Decoloración de pintura y desmoronamiento de materia.
- Agentes atmosféricos.

- CAUSAS DE DETERIORO:
- Uso frecuente. Acción Humana.
- Falta de mantenimiento y humedad.
- Alteración:
- Daño de la visual por señalamientos y deterioro de herrería.

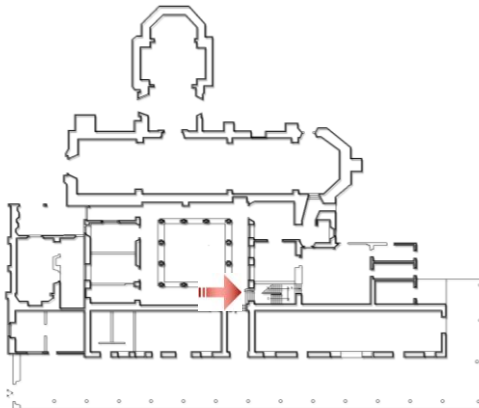
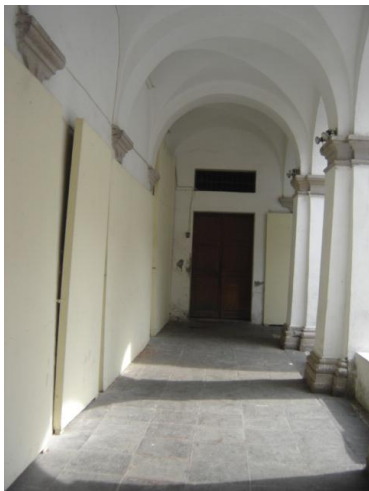
- MATERIALES:
- Muro original de acompañado.
- Pisos de loseta de barro recocido esmaltado de 30 x 30 x 2.5 cm . Incluye lechado. Cemento de color integral en juntas.
- EFECTOS DE DETERIORO:
- Deterioro de materiales y desgaste en pisos.
- Decoloración de pintura
- Agentes atmosféricos
- CAUSAS DE DETERIORO:
- Acción Humana.
- Falta de mantenimiento.
- Alteración:
- Obstrucción de la visual por mobiliario inadecuado.
- Instalaciones eléctricas visibles
- Ubicación en la intemperie

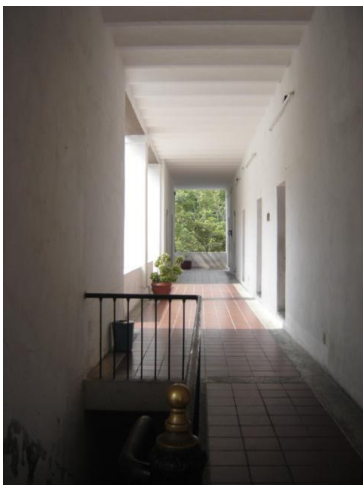
- Materiales:
- Muro original de acompañado.
- Pisos de loseta de barro recocido esmaltado de 30 x 30 x 2.5 cm. Incluye lechada cemento de color integral en juntas.
- Efectos de Deterioro:
- El deterioro de materiales y desgaste en pisos es inocuo.
- Agentes atmosféricos
- Causas de Deterioro:
- Acción Humana.
- Alteración:
- Obstrucción de la visual por mobiliario inadecuado.
- Ubicación en la intemperie

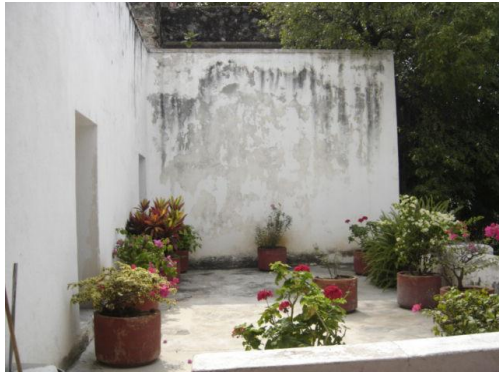
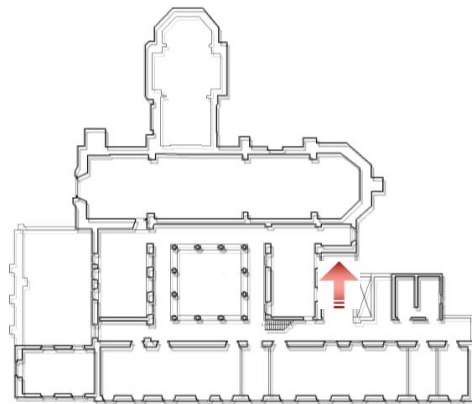
- MATERIALES:
- Muro original de acompañado.
- Firme de concreto

- EFECTOS DE DETERIORO:
- Deterioro de materiales y desgaste en muros.
- Decoloración de pintura debido a la humedad y agentes atmosféricos

- CAUSAS DE DETERIORO:
- Falta de mantenimiento.
- Alteración:
- Daño a la visual por mobiliario inadecuado.
- Ubicación en la intemperie
- Inadecuado funcionamiento del espacio

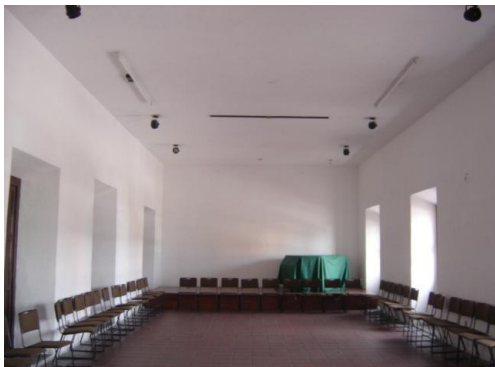
- MATERIALES:
- Muro original de acompañado.
- Pisos de loseta de barro recocido esmaltado de 30 x 30 x 2.5 cm .

- EFECTOS DE DETERIORO:
- Desgaste en pisos.

- CAUSAS DE DETERIORO:
- Acción Humana.
- Alteración:
- Obstrucción de la visual por mobiliario inadecuado.
- Inadecuado uso del espacio

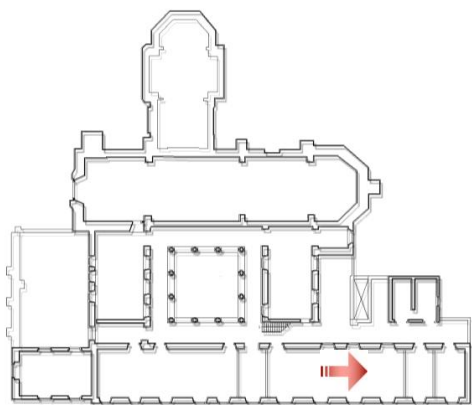
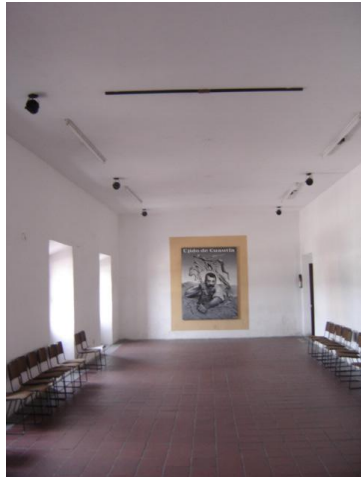
- MATERIALES:
- Muro original de acompañado.
- Pisos de loseta de barro recocido esmaltado de 30 x 30 x 2.5 cm . Incluye lechada. Cemento de color integral en juntas.
- EFECTOS DE DETERIORO:
- Desgaste en pisos.
- CAUSAS DE DETERIORO:
- Acción Humana.
- Alteración:
- Obstrucción de la visual por mobiliario inadecuado.
- Inadecuado uso del espacio

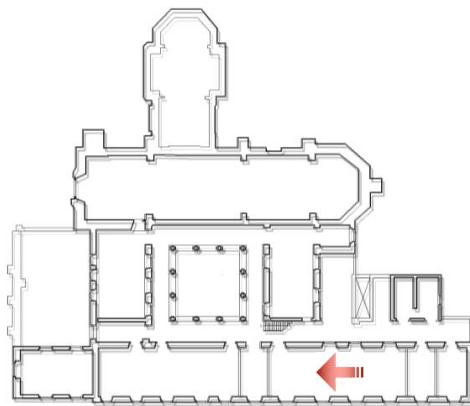
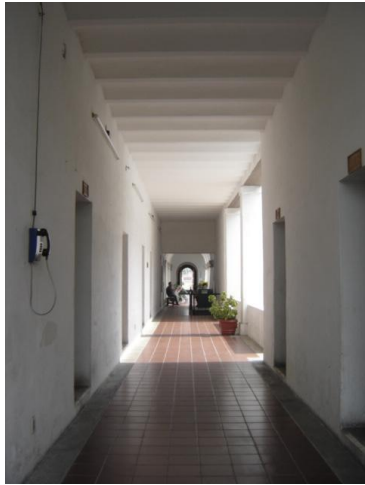
- MATERIALES:
  - Muro original de acompañado.
  - Pisos de loseta de barro recocido esmaltado de 30 x 30 x 2.5 cm . Incluye lechado. Cemento de color integral en juntas.
- EFECTOS DE DETERIORO:
  - Desgaste en pisos
  - Desgaste en pintura de muros
- CAUSAS DE DETERIORO:
  - Acción Humana.
  - Alteración:
  - Obstrucción de la visual por mobiliario inadecuado

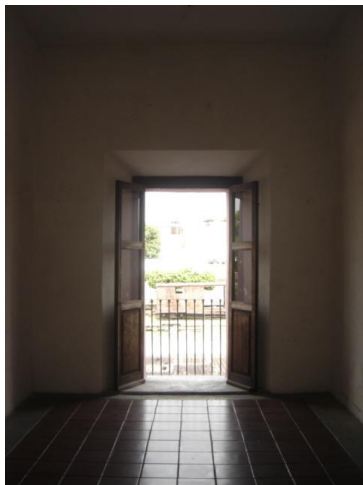
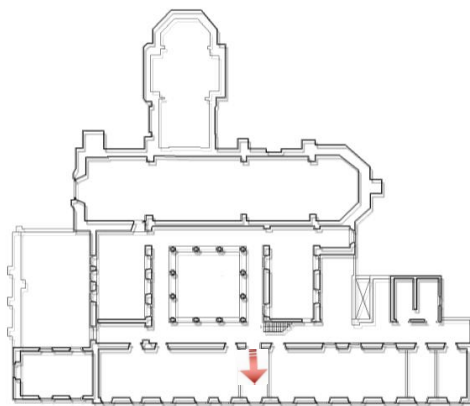
- MATERIALES:
- Muro original de acompañado.
- Pisos de loseta de barro recocido esmaltado de 30 x 30 x 2.5 cm . Incluye lechado. Cemento de color integral en juntas.
- EFECTOS DE DETERIORO:
- Desgaste en pisos
- Desgaste en puertas y herrería.
- CAUSAS DE DETERIORO:
- Acción Humana.
- Alteración:
- Espacio sin uso específico.

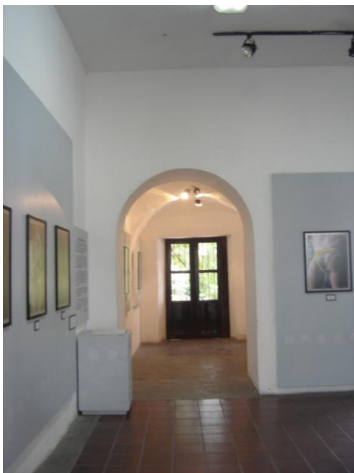
- MATERIALES:
- Muro original de acompañado.
- Bóveda de mampostería.
- Pisos de loseta de barro recocido esmaltado de 30 x 30 x 2.5 cm . Incluye lechado. Cemento de color integral en juntas.
- Firme de concreto
- Zoclo de cantera de la región.

- EFECTOS DE DETERIORO:
- Desgaste en pisos

- CAUSAS DE DETERIORO:
- Acción Humana.
- Alteración:
- Obstrucción de la visual por mobiliario inadecuado.
-

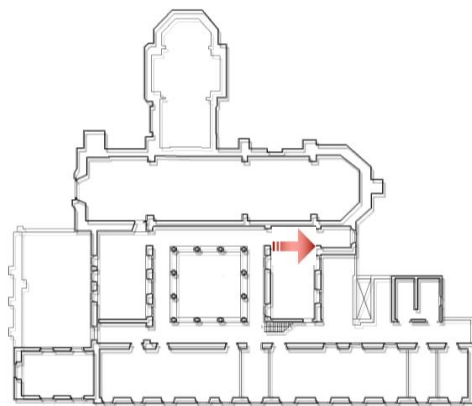
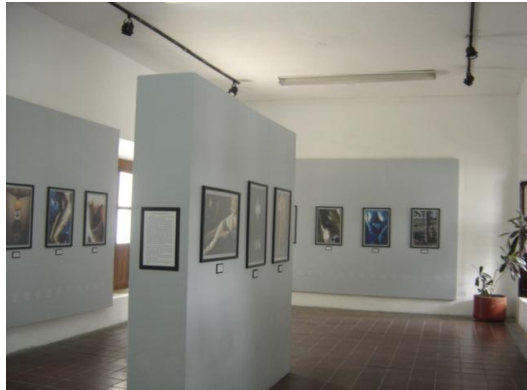
- MATERIALES:
- Muro original de acompañado.
- Firme de concreto

- EFECTOS DE DETERIORO:
- Deterioro de materiales y desgaste en muros.
- Decoloración de pintura debido a la humedad y agentes atmosféricos

- CAUSAS DE DETERIORO:
- Falta de mantenimiento.
- Alteración:
- Daño a la visual por mobiliario inadecuado.
- Ubicación en la intemperie
- Inadecuado funcionamiento del espacio

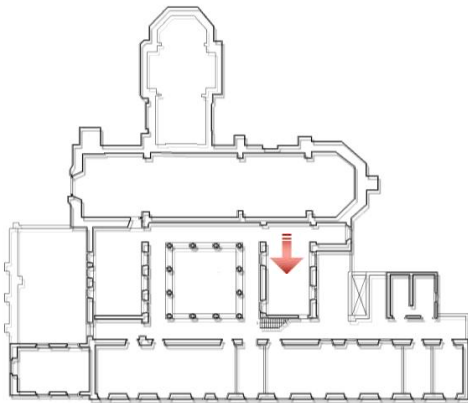
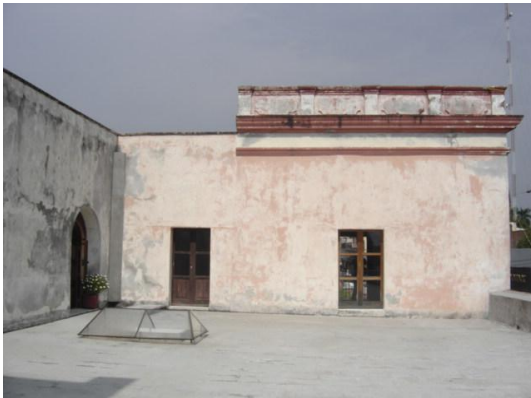
- MATERIALES:
- Muro original de acompañado.
- Bóveda de mampostería.
- Pisos de loseta de barro recocido esmaltado de 30 x 30 x 2.5 cm . Incluye lechado. Cemento de color integral en juntas.
- Zoclo de cantera de la región.

- EFECTOS DE DETERIORO:
- Desgaste en pisos

- CAUSAS DE DETERIORO:
- Acción Humana.
- Alteración:
- Obstrucción de la visual por mobiliario inadecuado

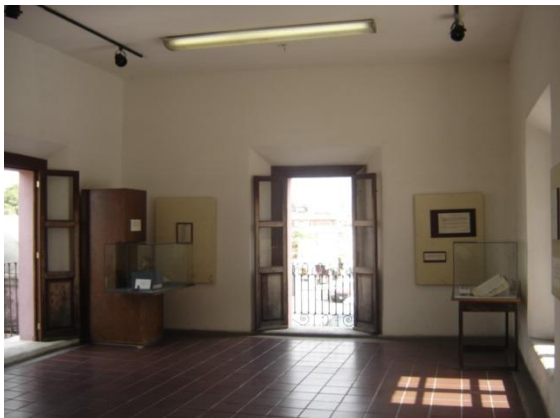
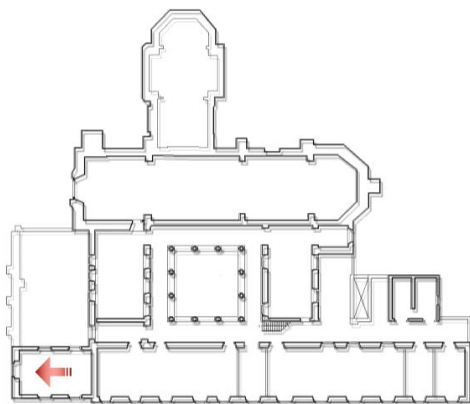
- MATERIALES:
- Muro original de acompañado.
- Pisos de firme de concreto.

- EFECTOS DE DETERIORO:
- Deterioro de materiales en muros y pisos.
- Decoloración de pintura y desmoronamiento de materia.
- Agentes atmosféricos.

- CAUSAS DE DETERIORO:
- Uso frecuente. Acción Humana.
- Falta de mantenimiento y humedad.
- Alteración:
- Daño de la visual por señalamientos y deterioro de herrería.

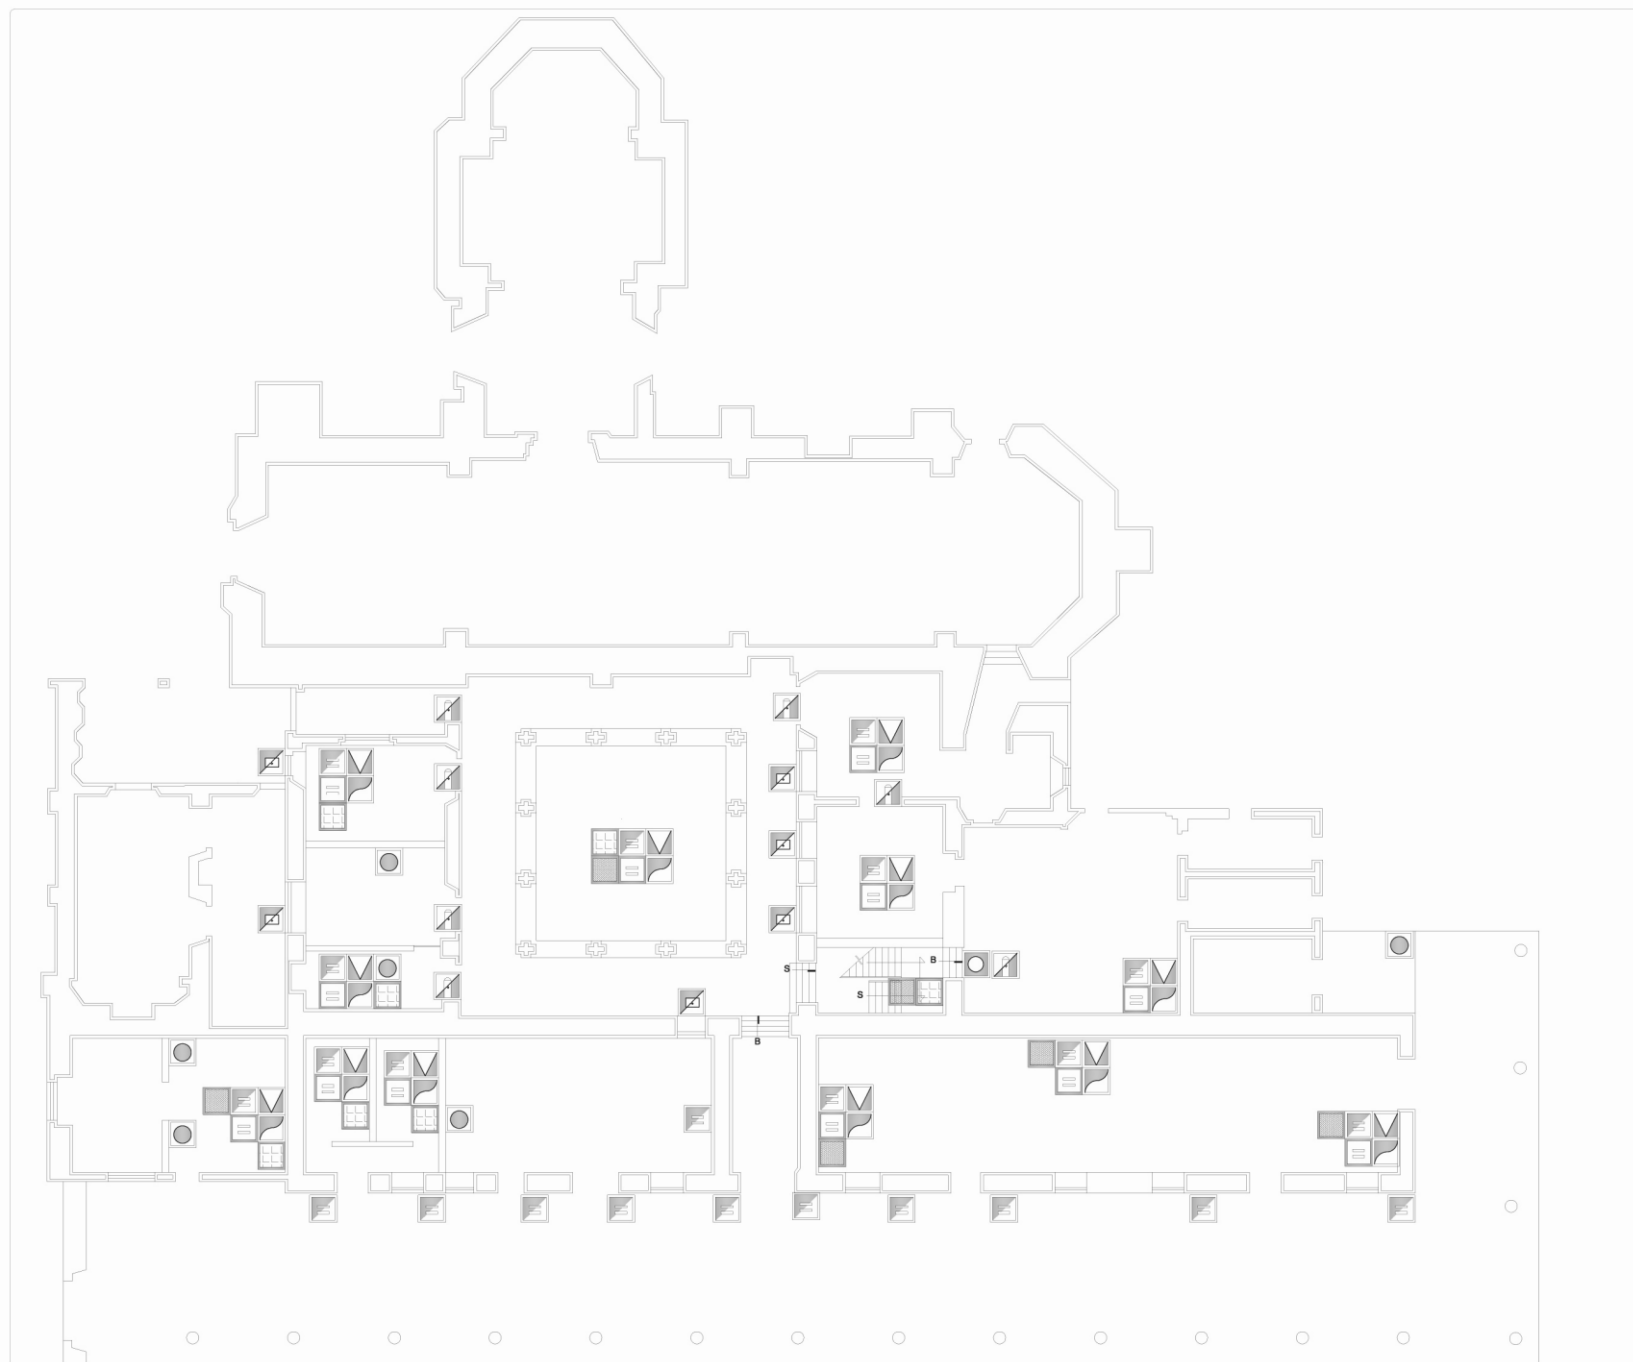
PROYECTO DE OBRAS  
**LEVANTAMIENTO DE DETERIORES**  
**PLANTA BAJA**

**EX CONVENTO DE SAN DIEGO S. XVI. CENTRO HISTORICO DE CUAUTLA, MORELOS.  
ANALISIS PARA EL NUEVO USO ADAPTATIVO  
ANALISIS DEL ESTADO ACTUAL DEL BIEN INMUEBLE**

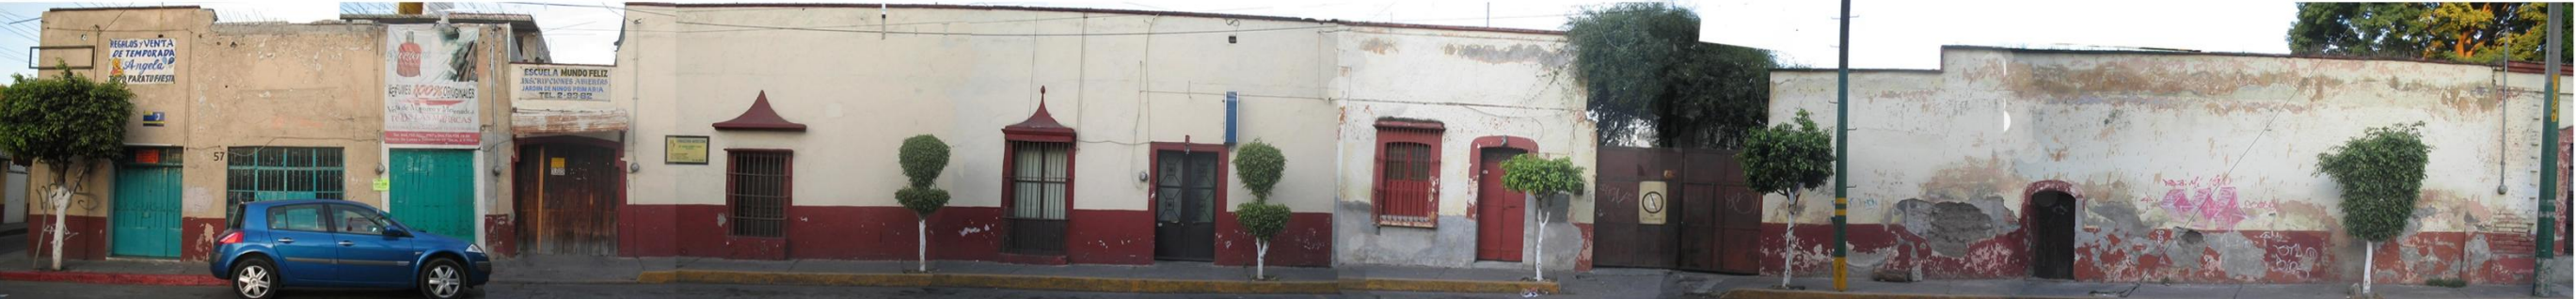
3. Características Arquitectónicas : Uso de líneas rectas, cornisa, elementos de remate, aplanados con mortero de cal, uso de rodapié y altura de la vivienda de 3 y 4.50 m. Se conforma de 1 planta, donde predomina el macizo sobre el vano, techumbres planas; vigueta y petatillo y enladrillado, debido al remate de las cornisas se pierden desde el exterior.

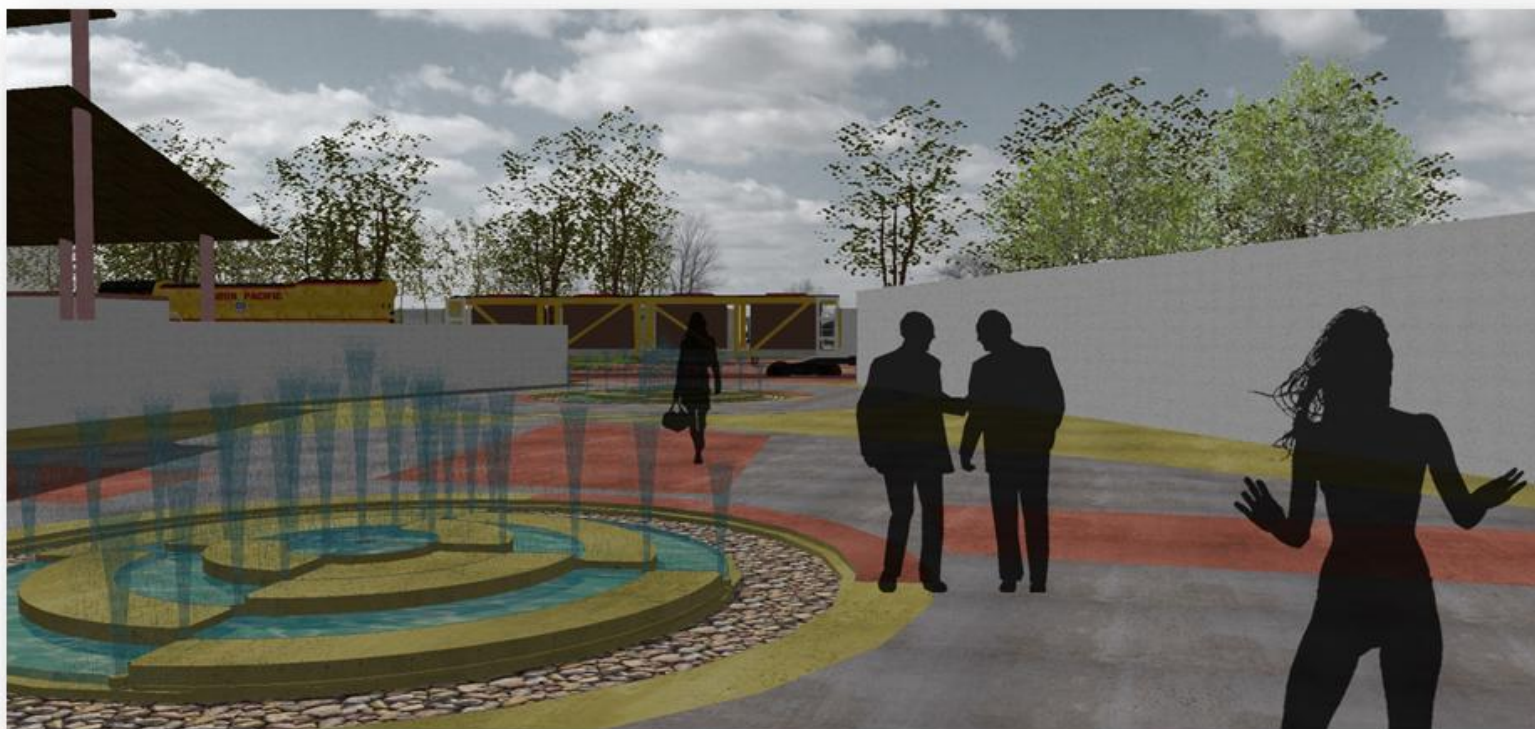
ZONA RECREATIVA PASIVA. ACCESO POR CALLE PEATONAL.

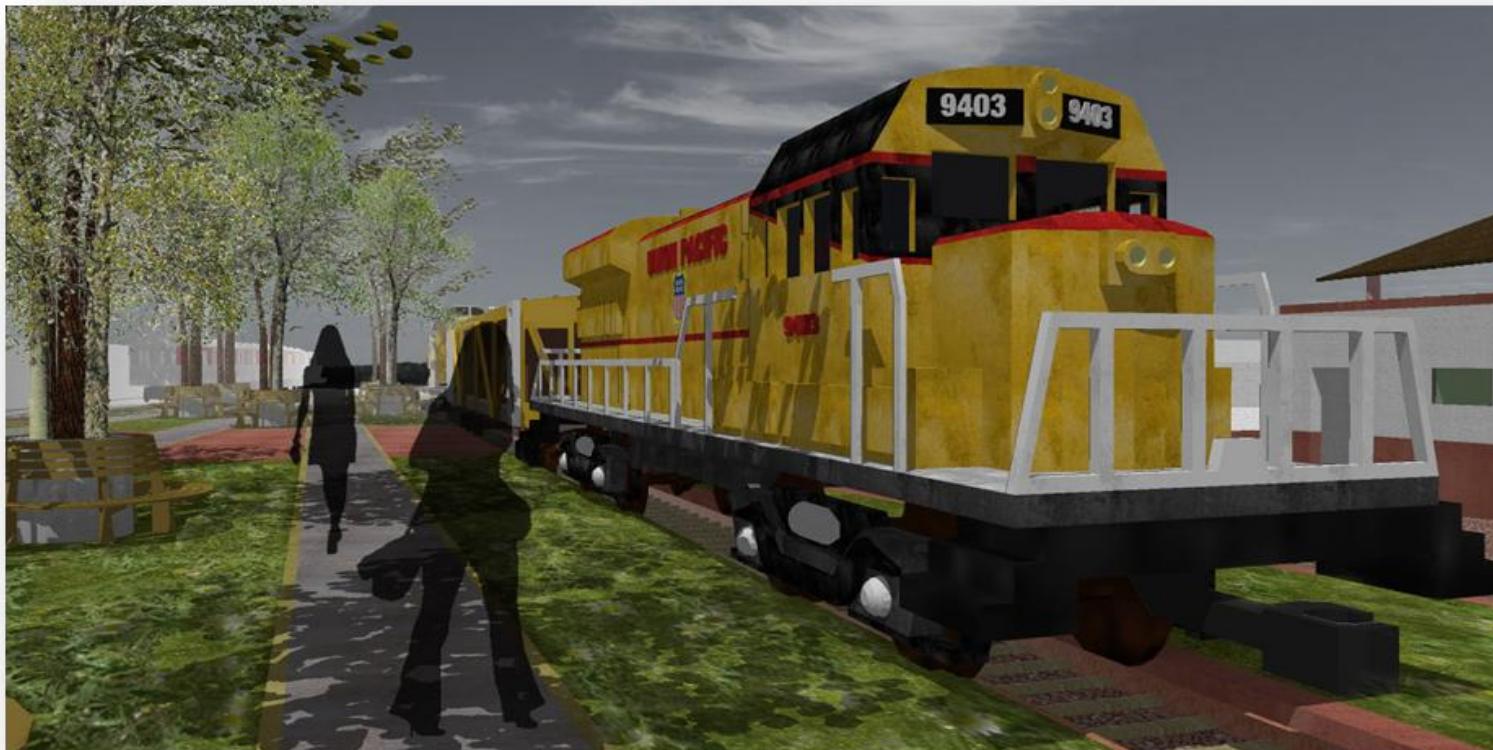
ACCESO NORTE POR CALLE PEATONAL.

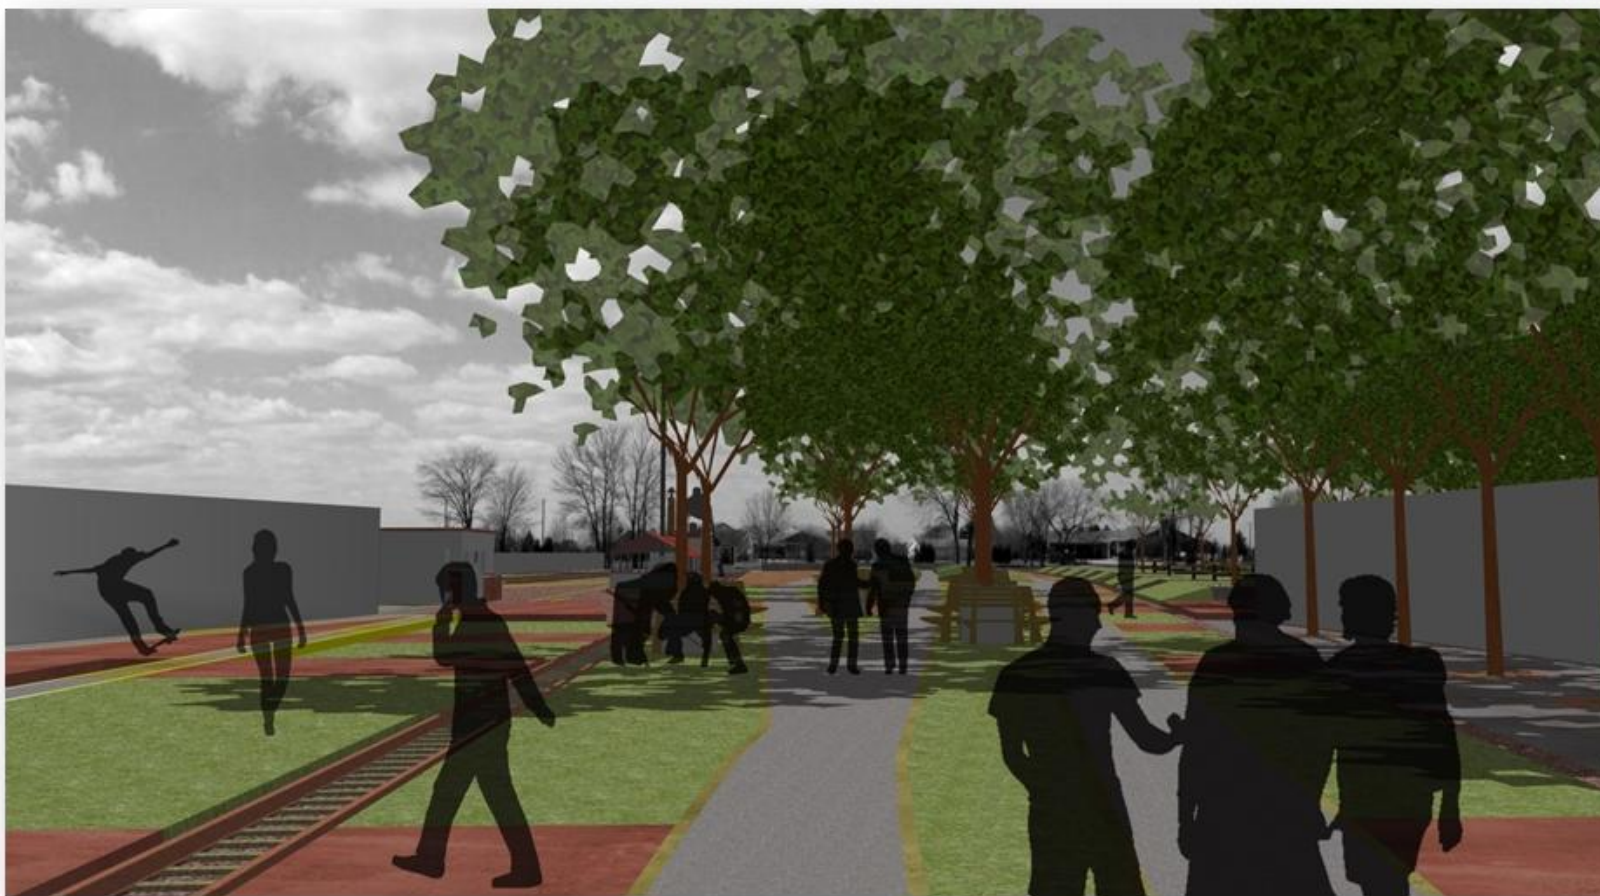
ZONA RECREATIVA ACTIVA. RED DE ANDADORES

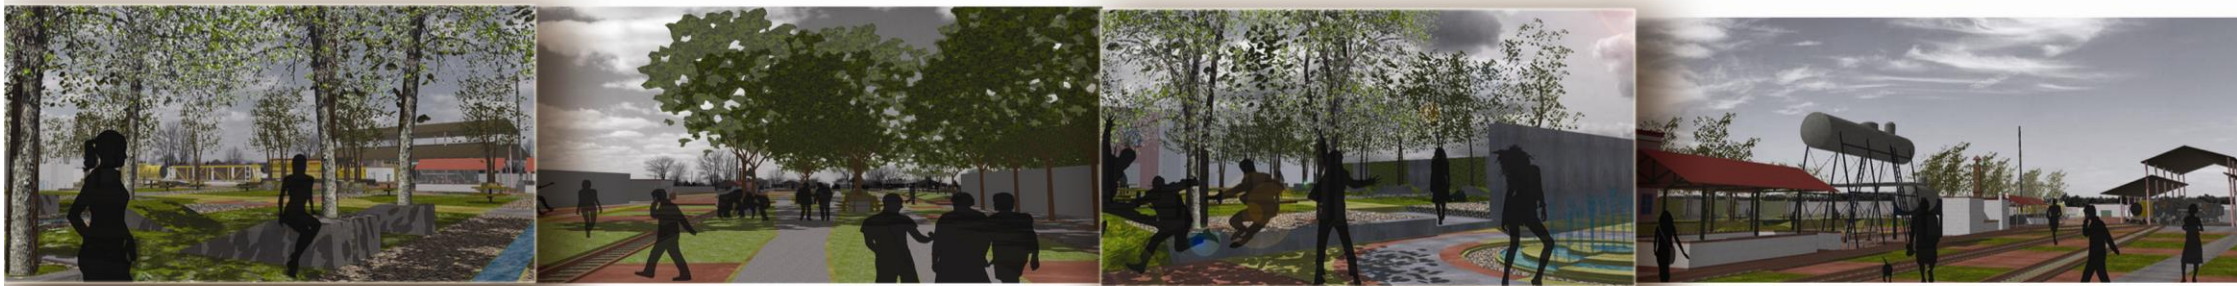
ZONA RECREATIVA ACTIVA. PLAZA DE ACCESO OESTE. RED DE ANDADORES

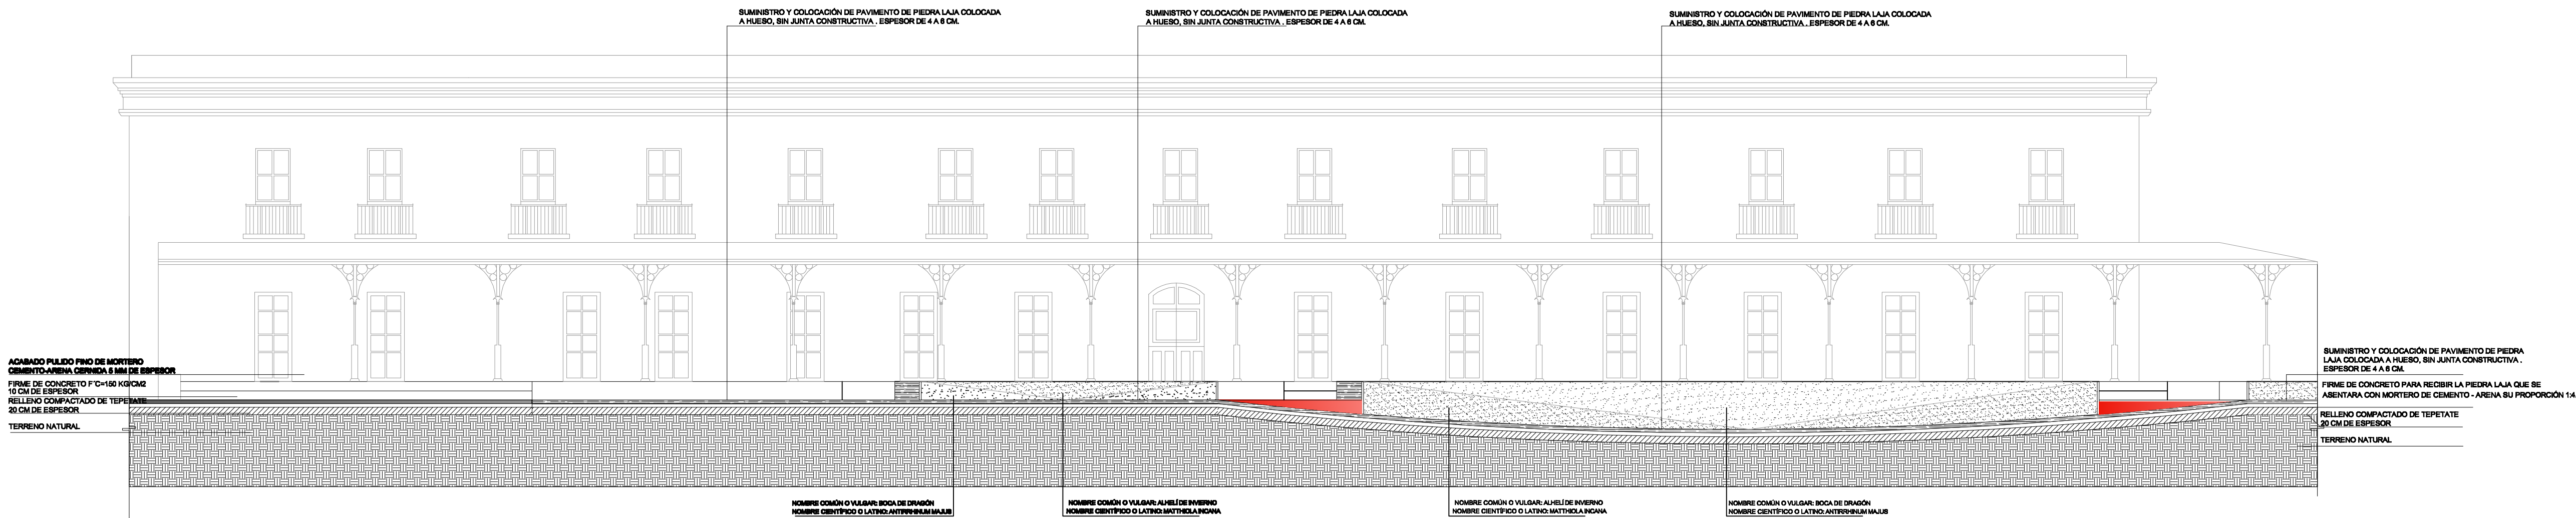
CORTE LONGITUDINAL POR SECCIÓN X-X' ESC. 1:75
