NUEVO USO COMPLEMENTARIO

EX CONVENTO DE SAN DIEGO

UNIVERSIDAD POPULAR AUTONOMA DEL ESTADO DE PUEBLA  
2007

PRESENTA LA TESIS PARA OBTENER EL TITULO DE ARQUITECTO  
MEDINA REYES KARLA ESPERANZA

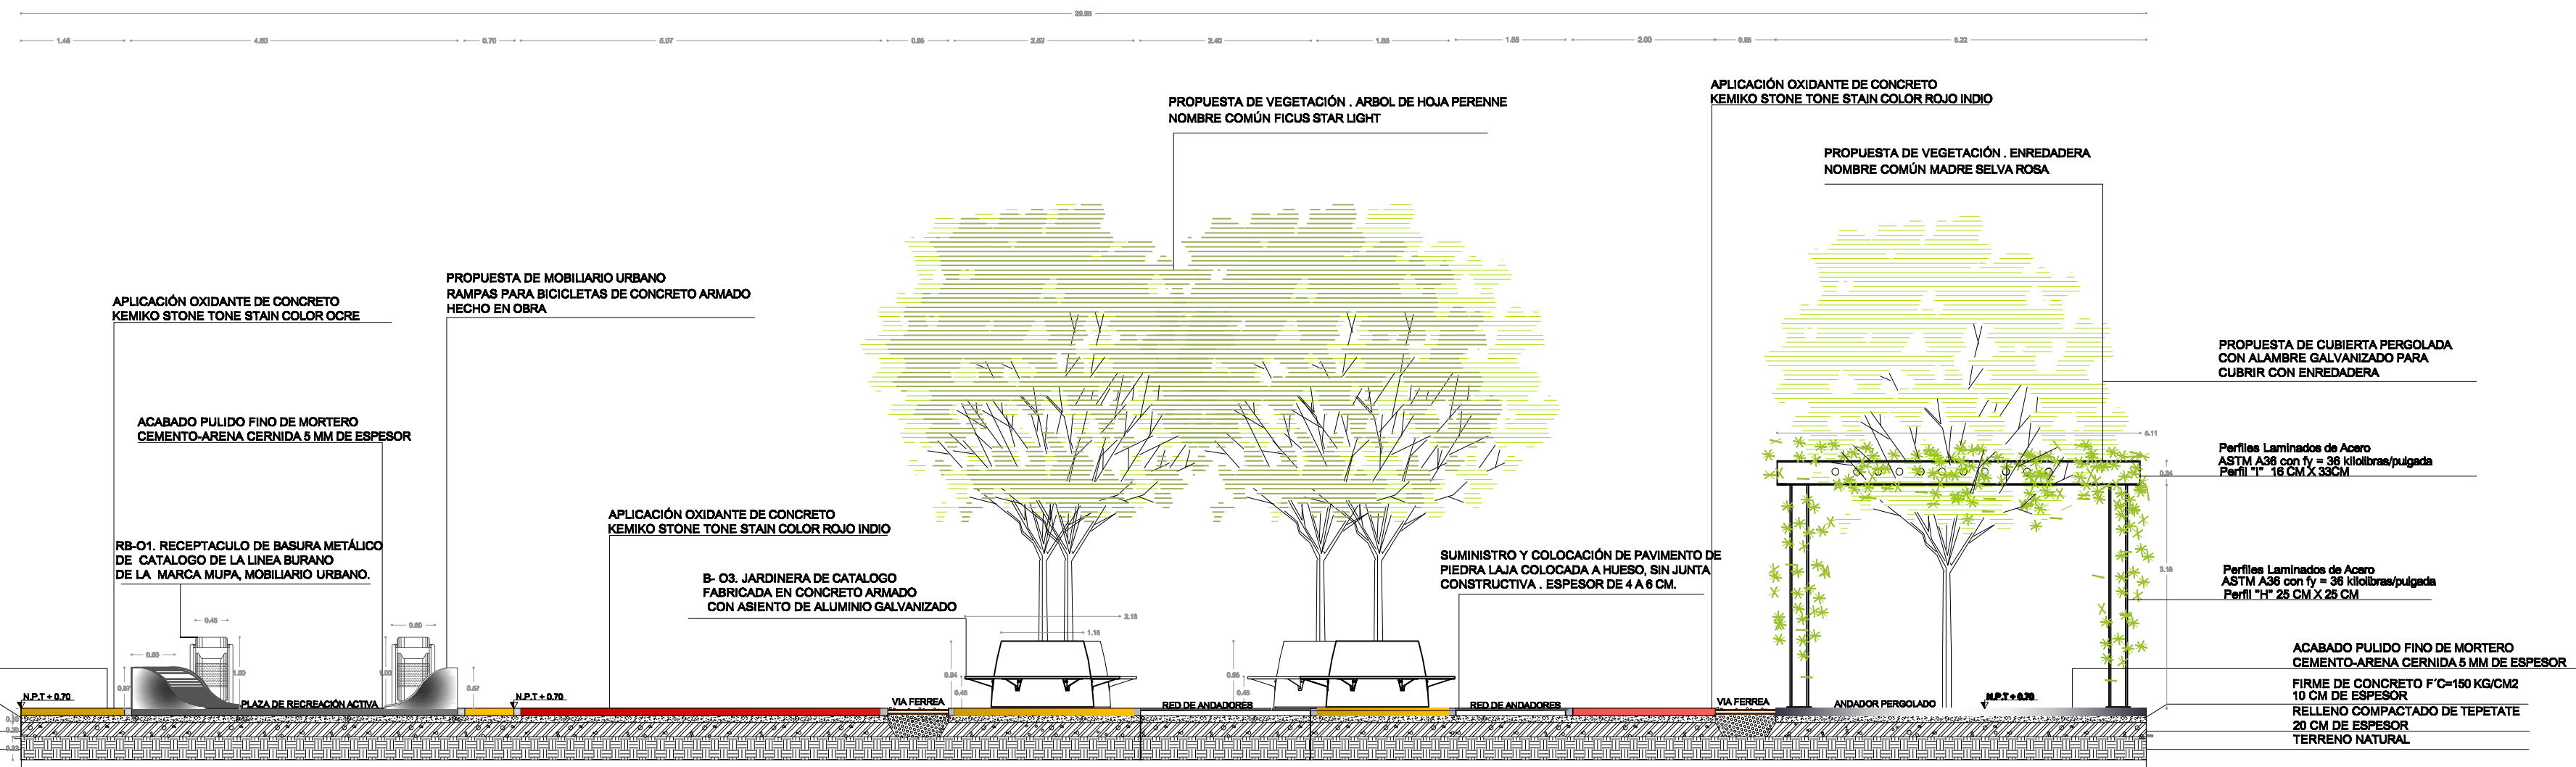
CORTE LONGITUDINAL POR SECCIÓN Z-Z' ESC. 1:75

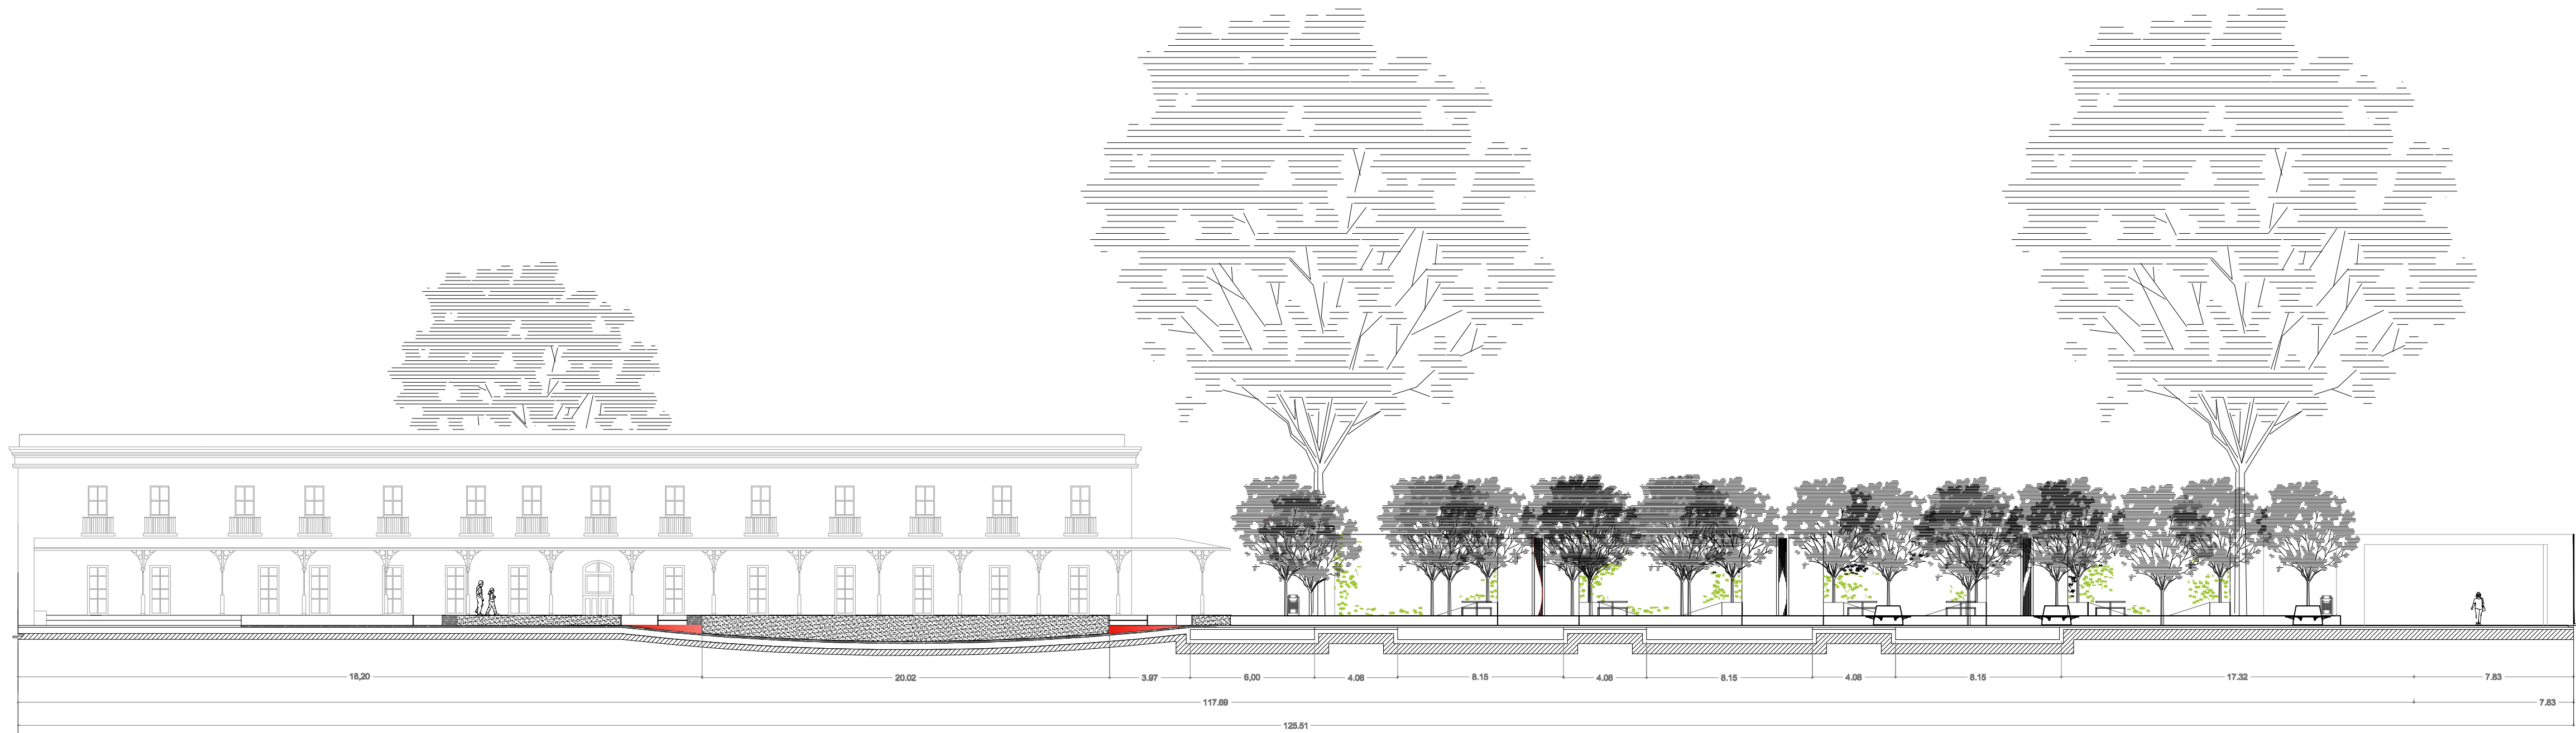
CORTE LONGITUDINAL DEL CONJUNTO X-X'

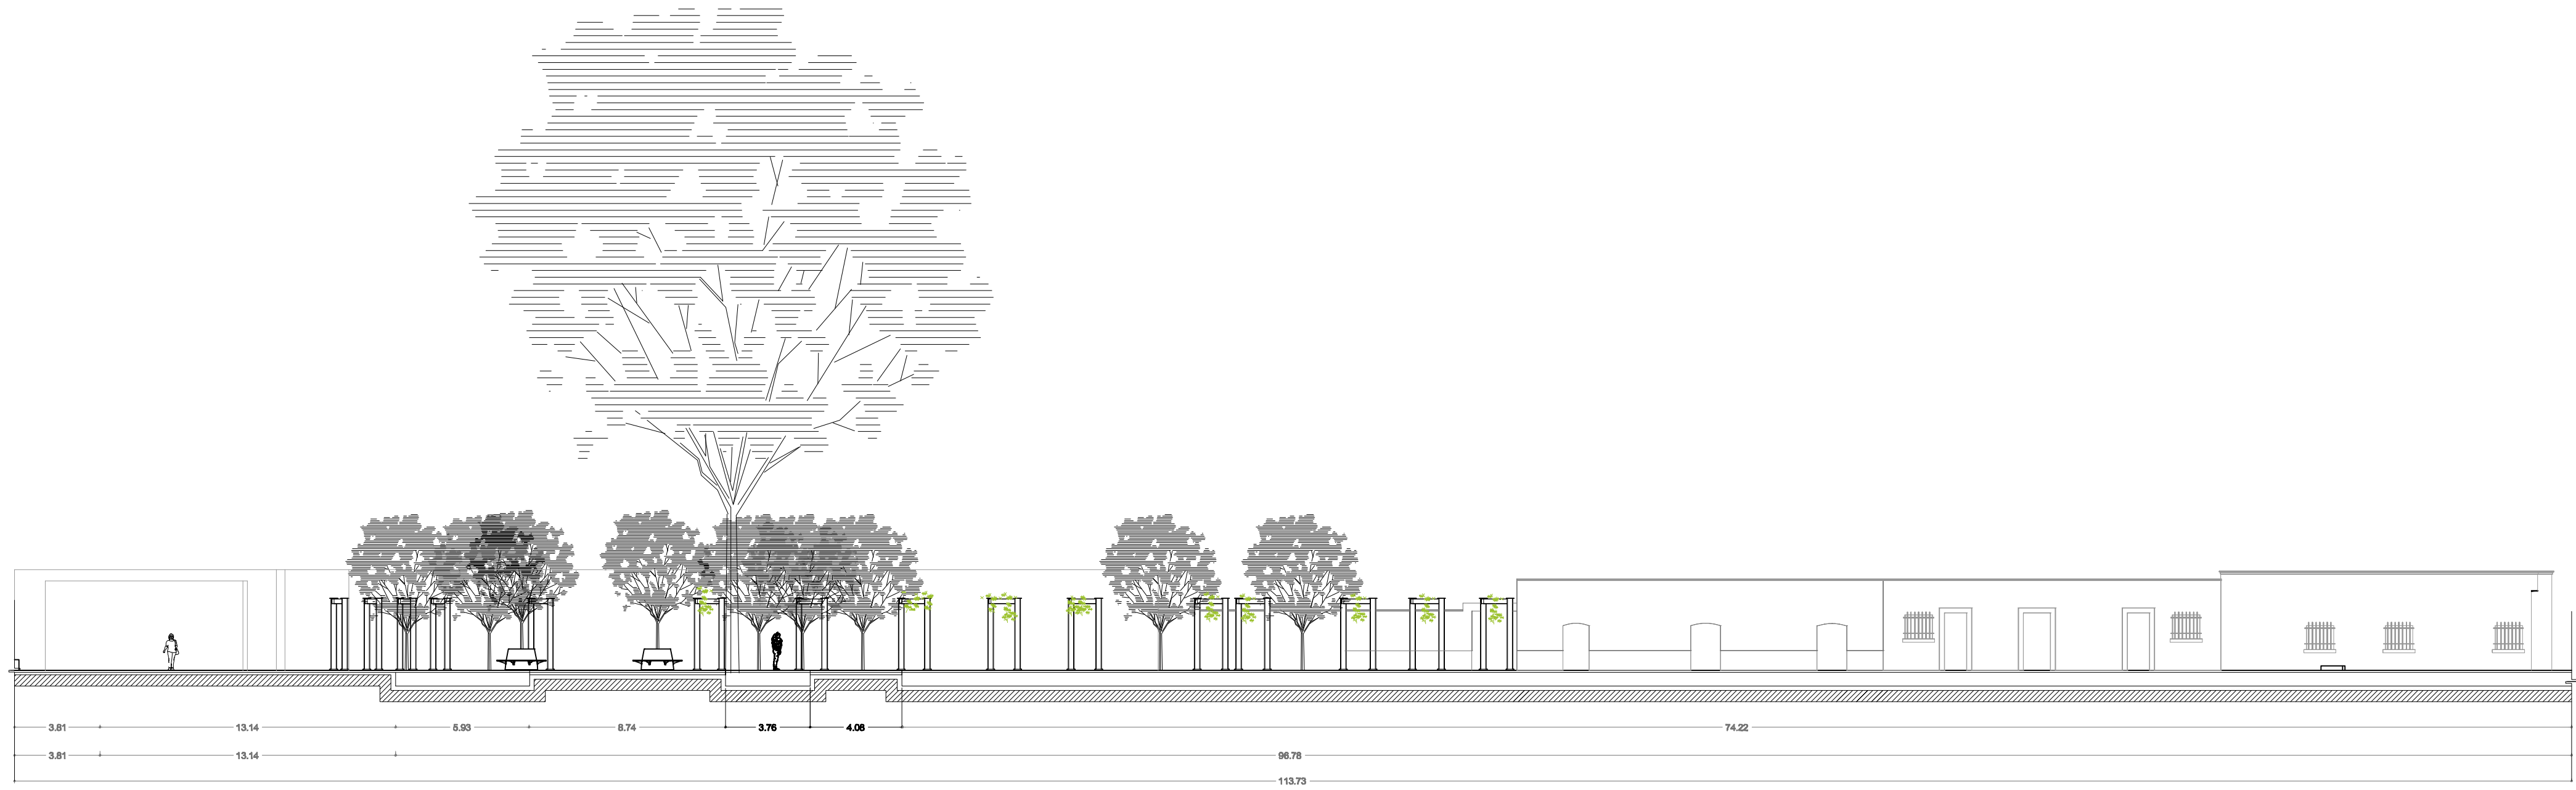
CORTE LONGITUDINAL DEL CONJUNTO X-X'

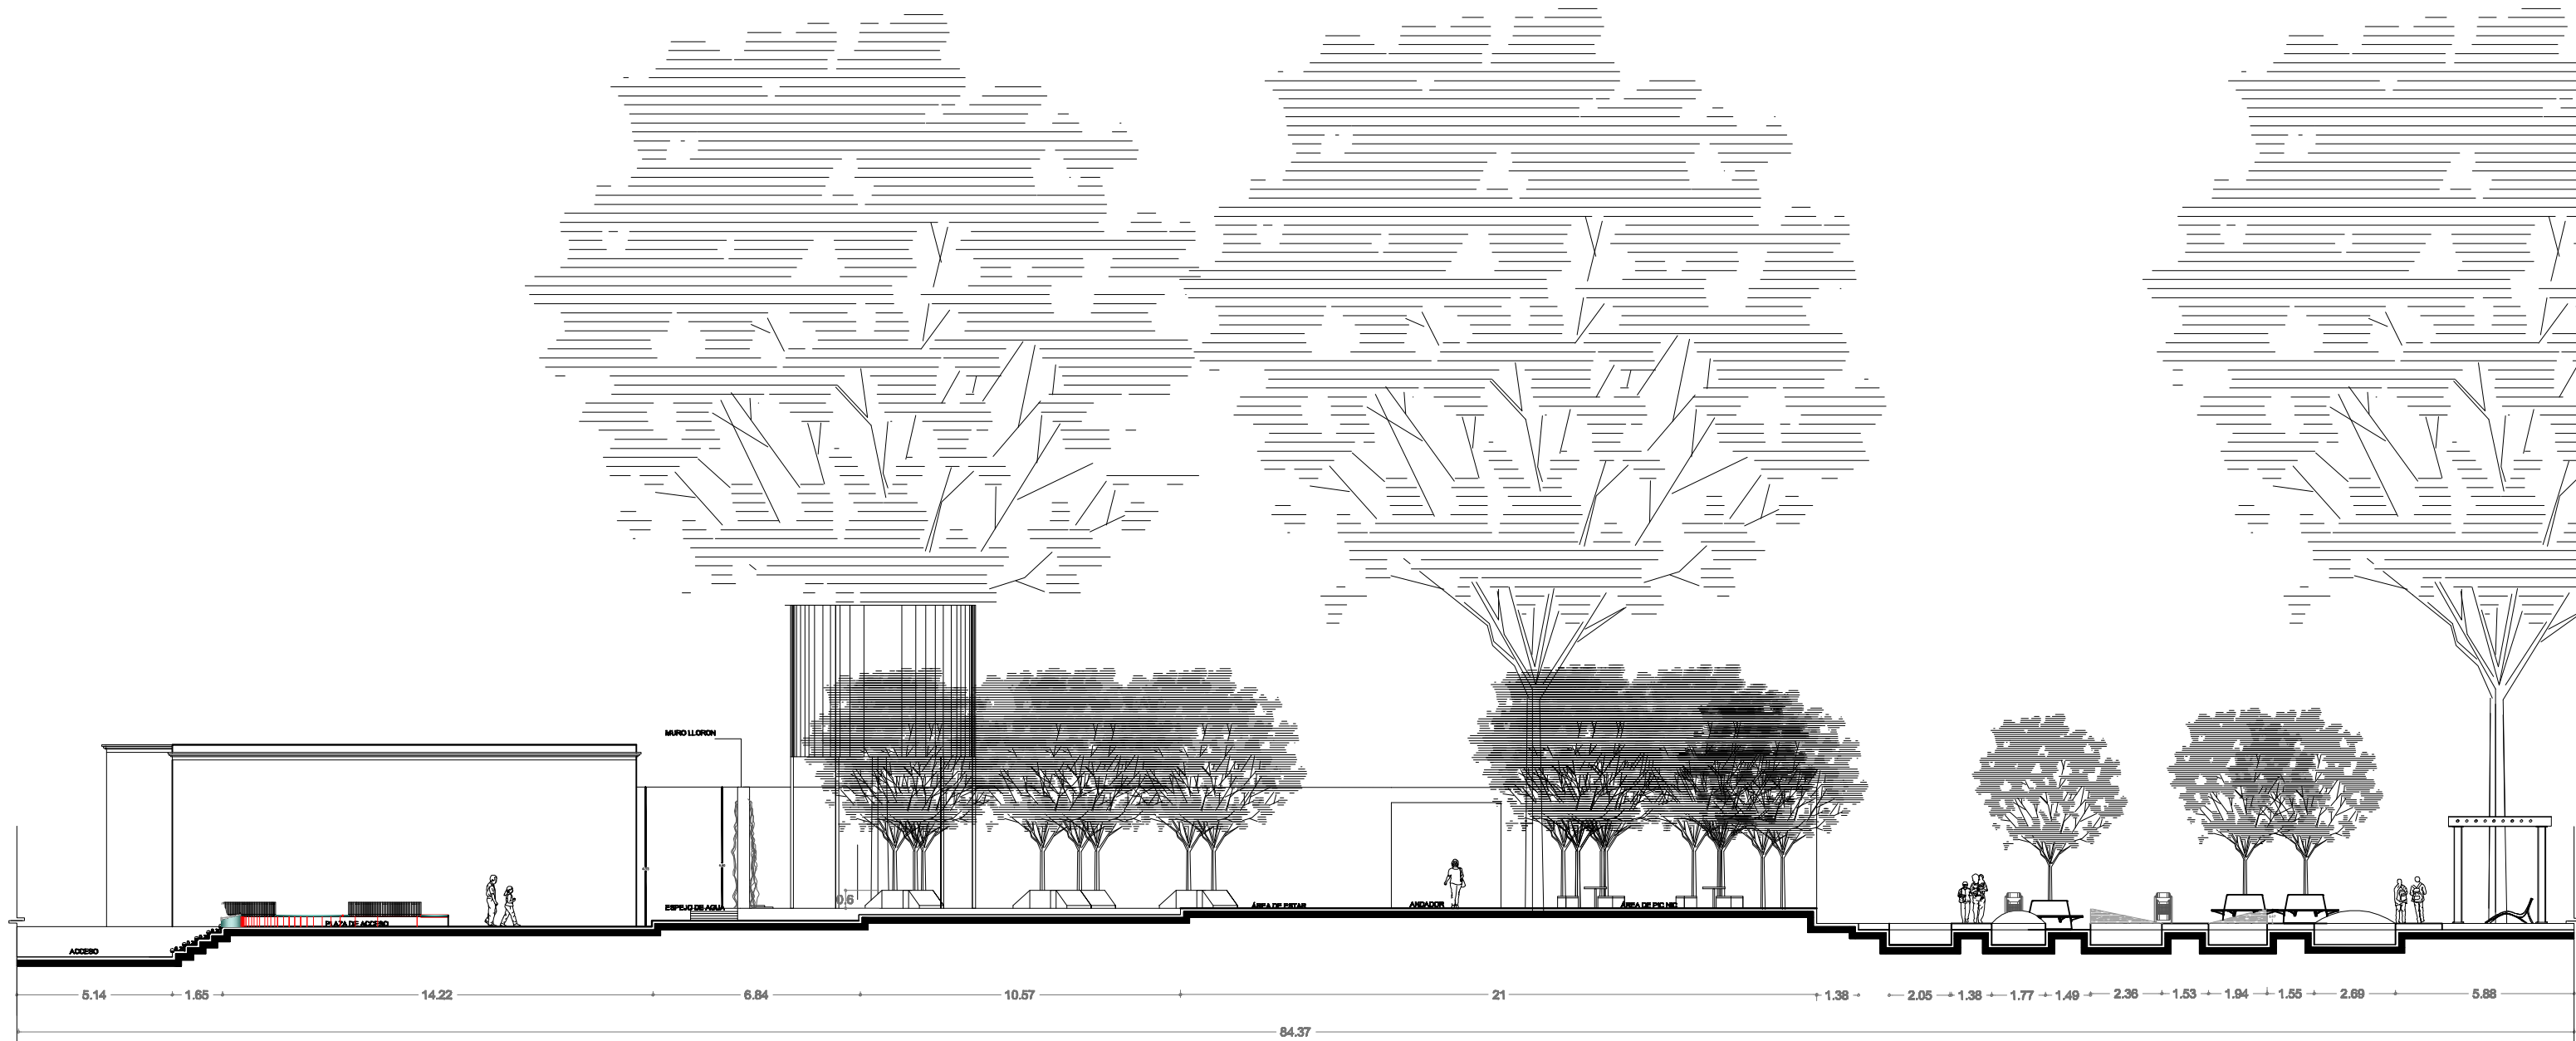
CORTE TRANSVERSAL DEL CONJUNTO Y-Y

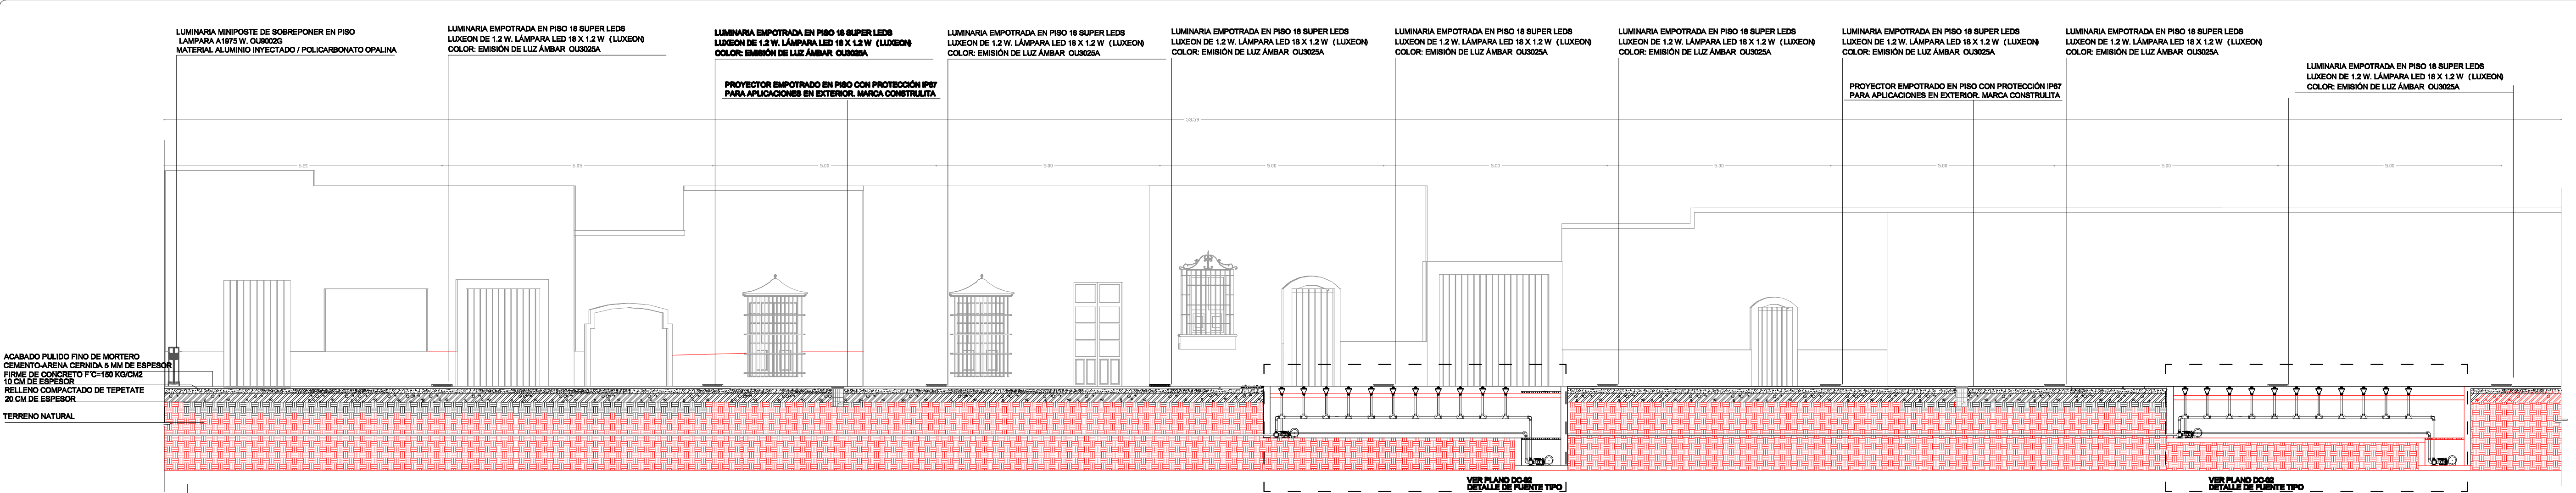
CORTE TRANSVERSAL POR SECCIÓN Z-Z' ESC. 1:75

CALLE PEATONAL MARIANO ESCOTO. PLANO A-05

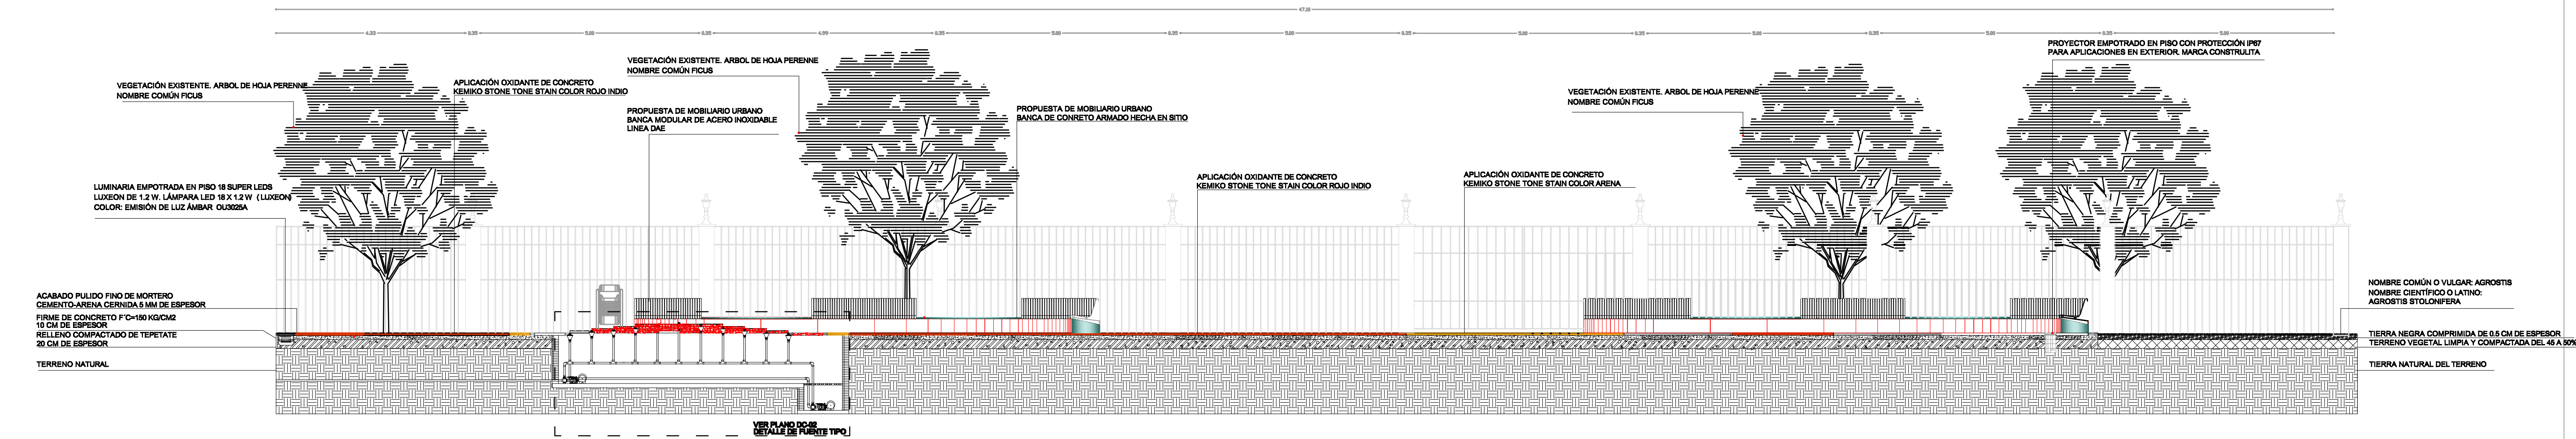
CORTE LONGITUDINAL POR SECCIÓN X-X' ESC. 1:75

PLAZA DE ACCESO SUR-OESTE. PLANO A-04

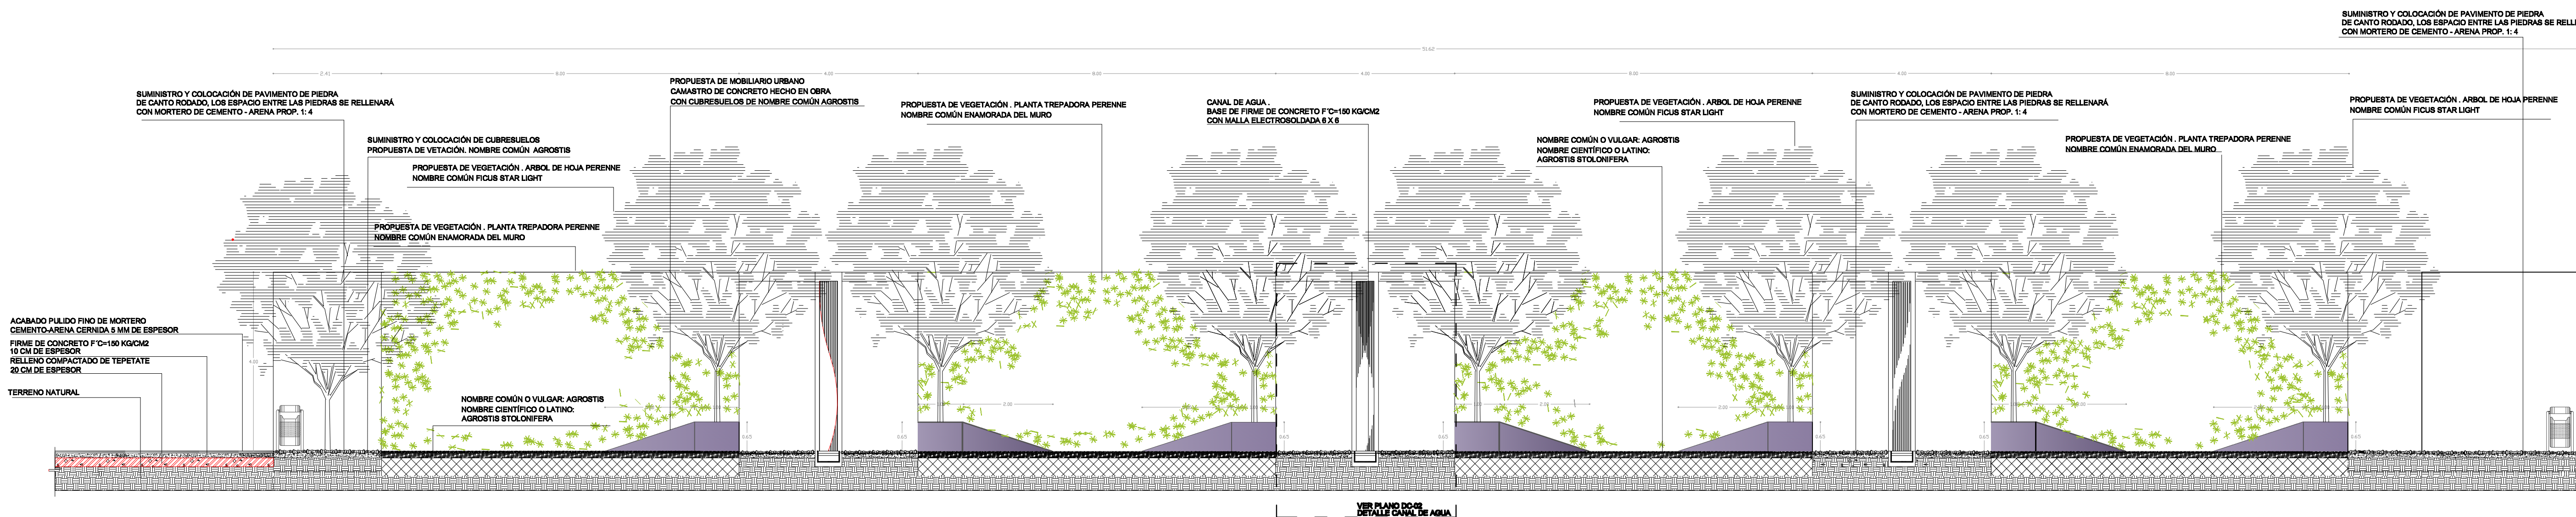
CORTE LONGITUDINAL POR SECCIÓN Y-Y' ESC. 1:75

ZONA DE RECREACIÓN PASIVA. ÁREA DE ESTAR. PLANO A-04

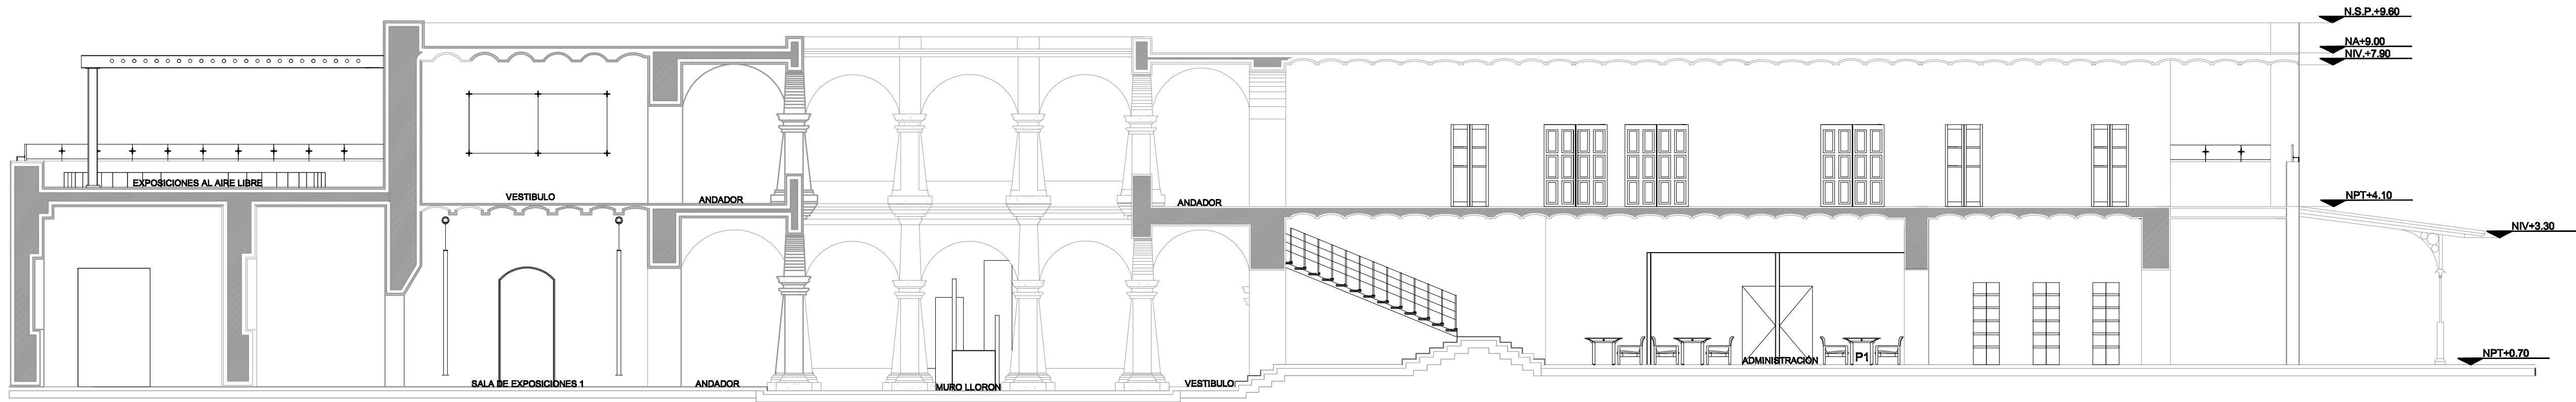
CORTE LONGITUDINAL A - A´

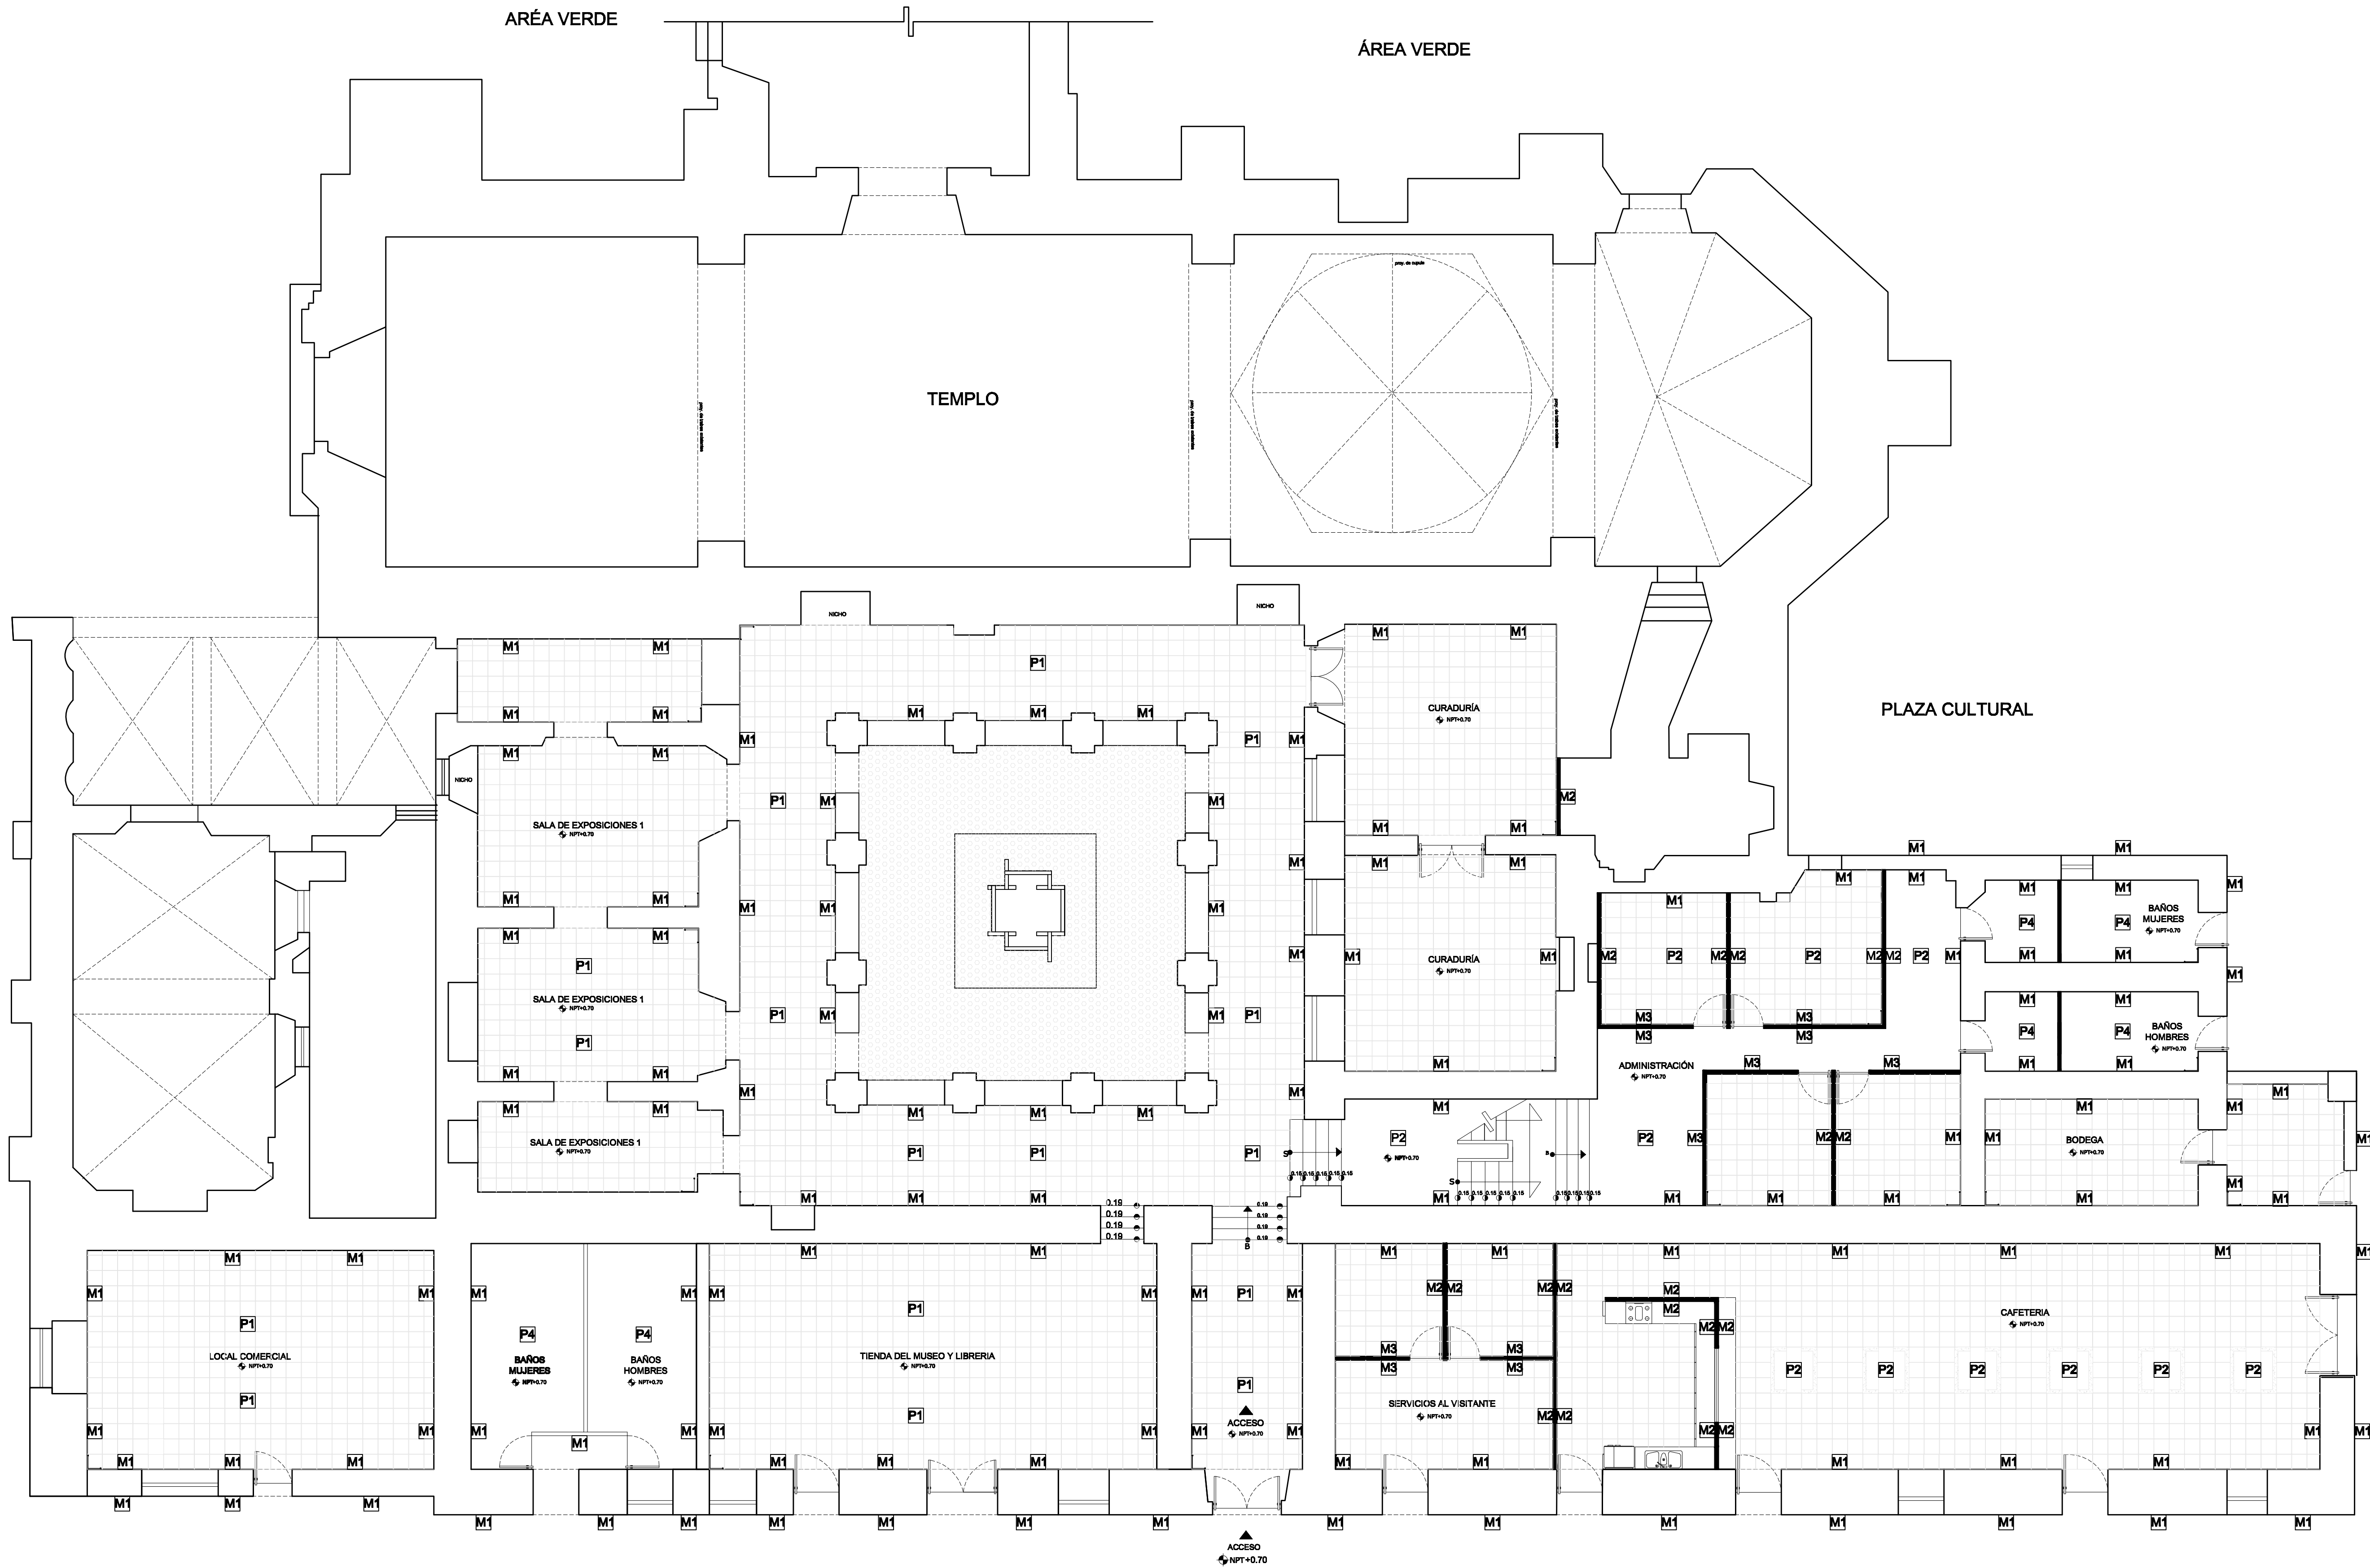
**CLASIFICACION:**  
**MA-01**

**CUBIERTA 3**  
C3. SUMINISTRO Y COLOCACIÓN DE CUBIERTA PERGOLADA A BASE DE TUBULAR REDONDO DE 8 CM DE DIÁMETRO SOLDADO A PLACA CIRCULAR DE .03 CM DE ESPESOR Y 15 CM DE DIÁMETRO CON 4 BARRIDOS PARA RECIBIR TORNILLOS DE ANCLAJE A MUROS CON TACUETES ESPANOLIS DE LA MARCA HLT PARA EVITAR EL DETERIORO DEL EDIFICIO.

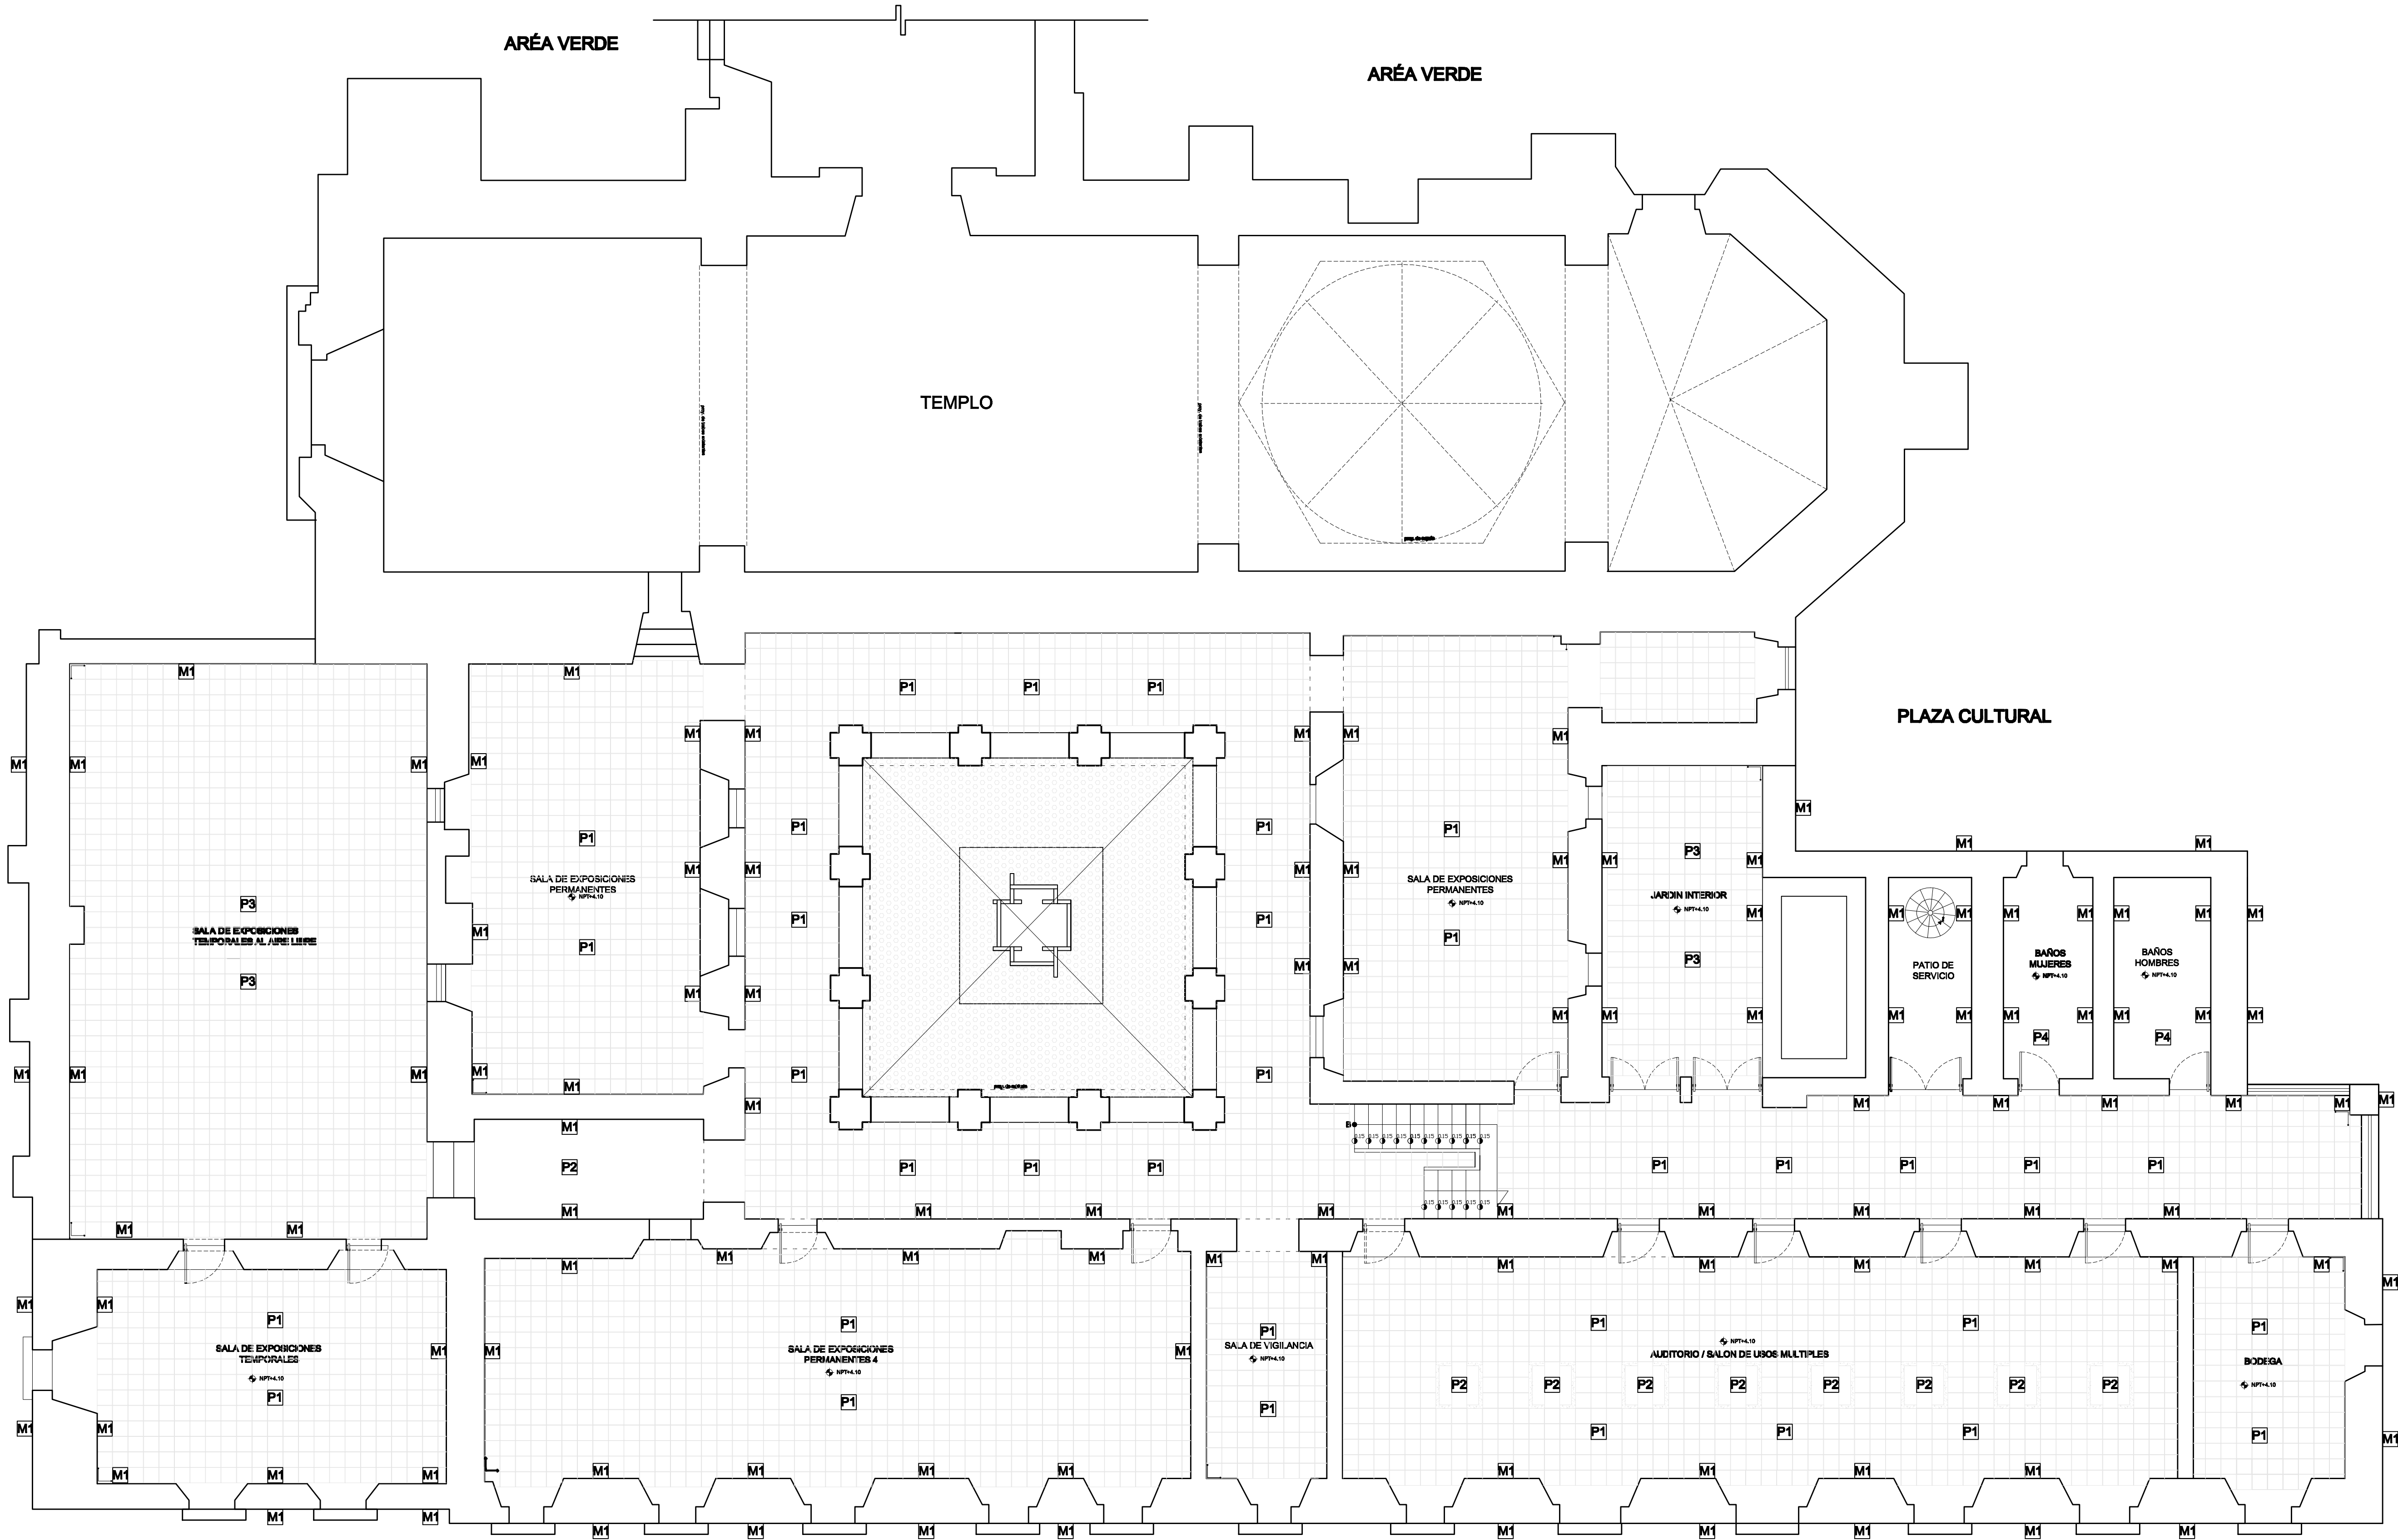
- PISO 1**  
P1. SUMINISTRO Y COLOCACIÓN DE PISO DE LAJA DE CANTIERA DE 40X40X20 COLOR GRIS CON ACABADO APARENTE ASEADO CON MORTERO CEMENTO - ARENA PROPORCIÓN 1:3, JUNTEADO CON MORTERO CAL - ARENA - CEMENTO PROPORCIÓN 1: 4: 1/2 DE .35 CM DE ESPESOR.

- CUBIERTA 3**  
C3. SUMINISTRO Y COLOCACIÓN DE CUBIERTA PERGOLADA A BASE DE TUBULAR REDONDO DE 8 CM DE DIÁMETRO SOLDADO A PLACA CIRCULAR DE .03 CM DE ESPESOR Y 15 CM DE DIÁMETRO CON 4 BARREROS PARA RECIBIR TORNILLOS DE ANCLAJE A MUROS CON TAJETES EXPANSIVOS DE LA MARCA HILTI PARA EVITAR EL DETERIORO DEL EDIFICIO.
