ADECUACION DE UN INMUEBLE HISTORICO EN LA CALLE 8 NORTE no. 402 EN LA  
**CIUDAD DE PUEBLA**

**Una Propuesta para uso Turístico - Cultural**

Tesis Profesional  
Para obtener el título de:  
**ARQUITECTO**

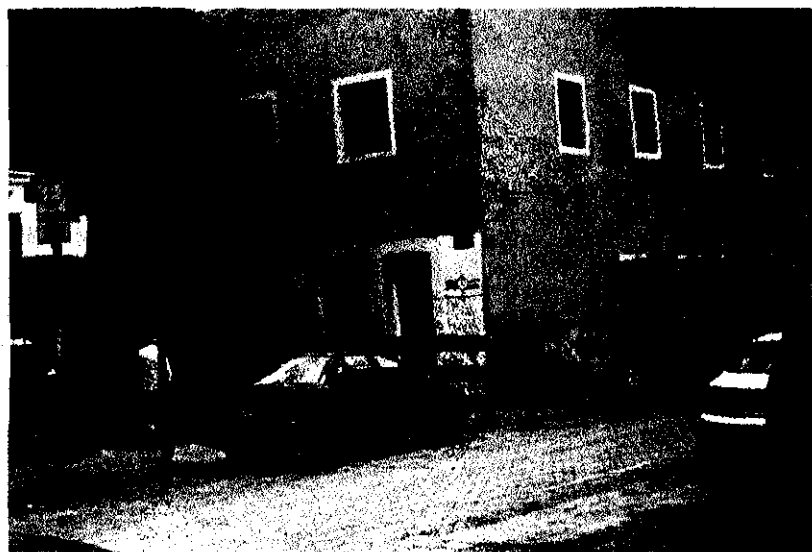
Fig. A Calle 8 norte esquina con 4 oriente (inmueble objeto del estudio)

En el plan de recuperación de monumentos en la ciudad de Puebla del Consejo del Centro Histórico, el inmueble lleva el número NCN 2035006, lote no.6, en la calle 8 norte número 402, catalogado en la categoría 2, perteneciente a los edificios históricos modificados, con construcción antigua y transformaciones en la planta baja y fachadas, teniendo construcciones nuevas y agregados, pero dominando la construcción antigua.<sup>2</sup>

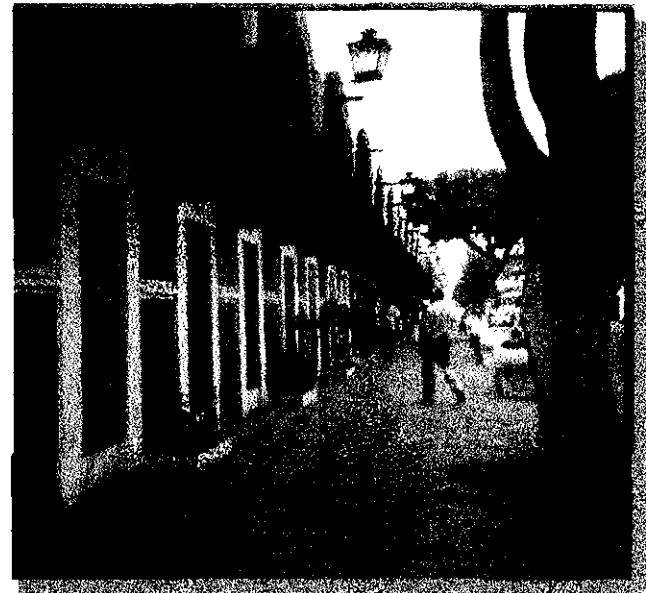
Fig. 1.8. Fotografía del "Barrio del Artista", accesorias del 1 al 27.

Las construcciones eran diseñadas para servir de habitación y comercio a la vez, ya que la mayoría tenía accesorias al frente para dar el servicio.

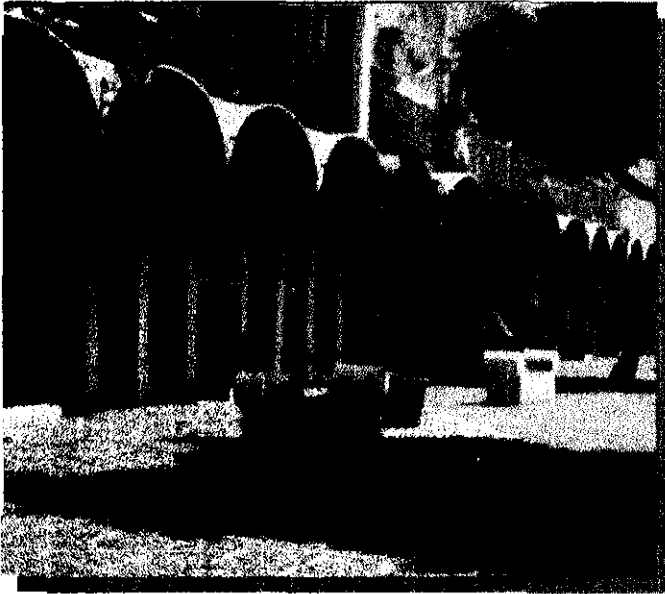
Fig. 2.24. Bancas en la calle peatonal.

Encontramos 6 bancas de concreto y las lajas han sido modificadas con el paso del tiempo, se puede sentir una sensación de tranquilidad al sentarse en alguna y admirar el panorama, están limpias y el mantenimiento de los artistas ha sido importante para que continúen así, proveen de descanso a los usuarios, en algunas horas del día son sombreados por los árboles que aquí encontramos, dando un mejor servicio a los turistas, están situados en diferentes puntos de la calle pero todos tienen una vista agradable a comercios o talleres, lo cual logra que el usuario logre el descanso mientras está sentado.

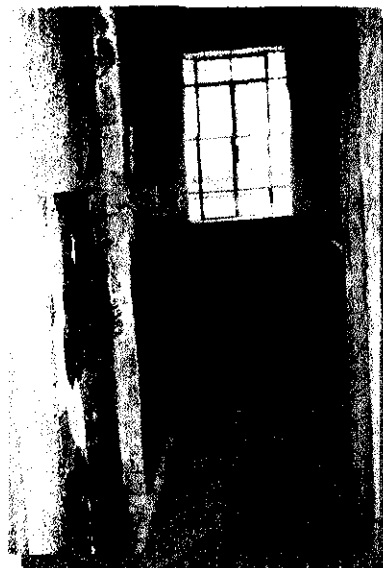
Las habitaciones traseras están divididas en cuatro secciones con un pasillo en el centro que funciona como *hall*, lleva a todas las habitaciones, en estas todavía encontramos los muros divisorios de los

pequeños cuartos, que con el tiempo se han convertido en elementos de carga, los muros que dividen a estas habitaciones son de 14 centímetros de espesor.

Fig. 3.6. Pasillo interior en la planta alta.

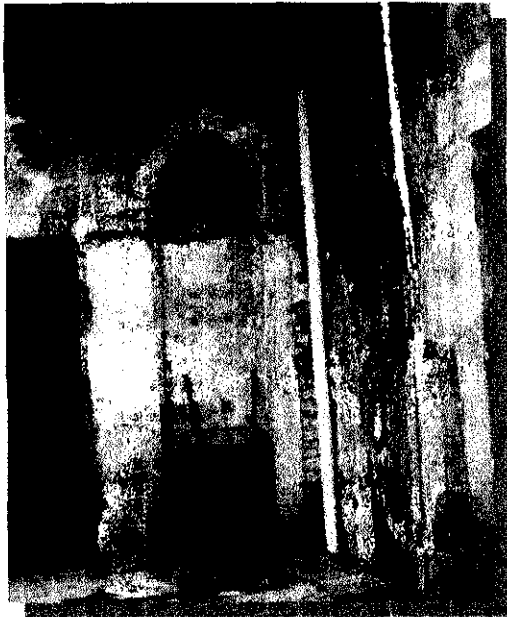
Fig. 3.8. Tapia en puerta original.

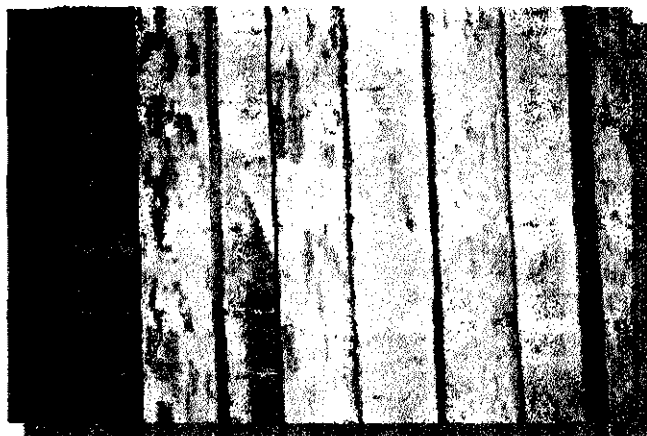
El sistema constructivo del inmueble en el entrepiso es de vigas de madera, tablero ligero, tejamanil, terrado y enladrillado, en la losa de azotea cuenta con vigas de madera un poco más separadas, terrado y enladrillado, esto nos demuestra que la planta alta se construyó recientemente.

Fig. 3.12. Vigas de madera con tejamanil.

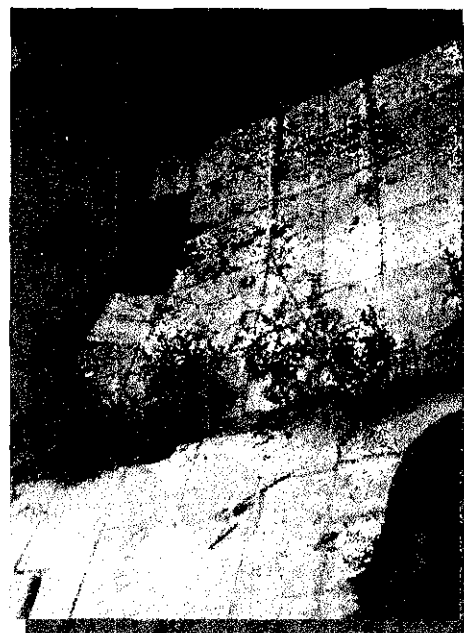
- Loseta
- Cantería
- Cantería de color.

Fig. 3.14. Muestra de diferentes losetas en una sola habitación.

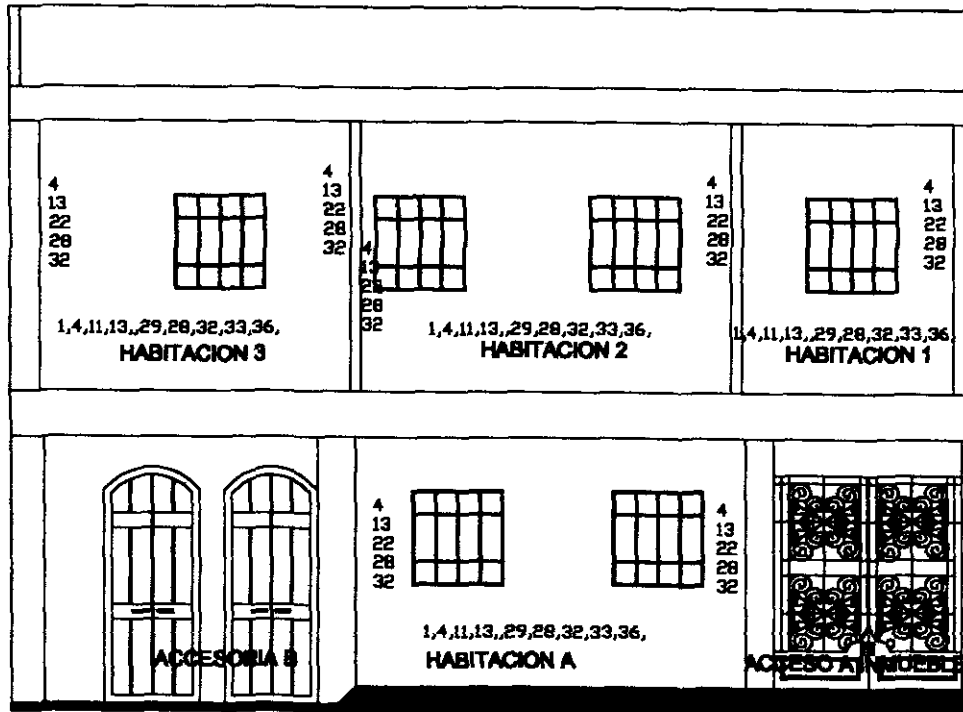
**26**

# ACCIONES PROPUESTAS EN CORTE TRANSVERSAL      esc. 1:100

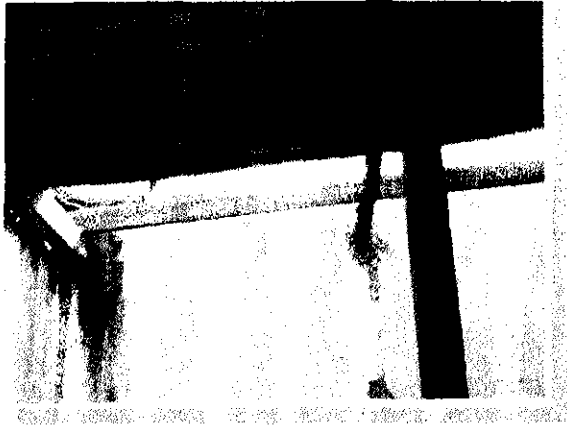
madera sigue siendo un material importante para la construcción.

Fig. 4.7. Uso de madera como elemento constructivo.
