## “El Rollo de Tepeaca”

Construcción Mudéjar del Siglo XVI

Tesina que para obtener el título de Arquitecto presenta:

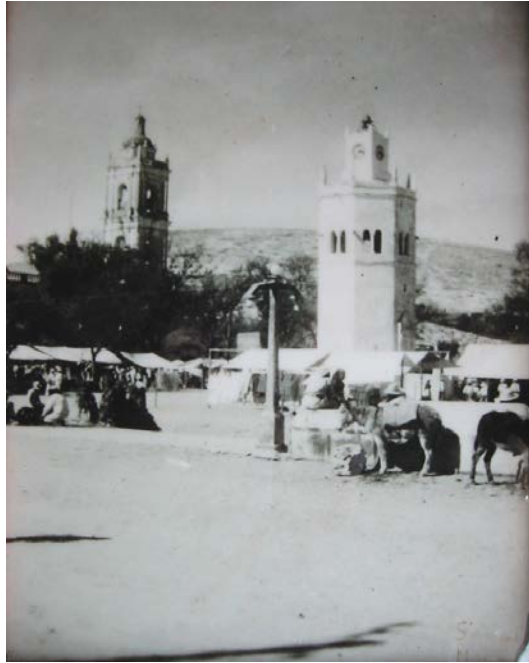
Imagen 1. Vista Sur-Poniente del rollo y la parroquia de Tepeaca. (Década de los 40's)  
Nótese la existencia del tianguis dentro de la plaza. Fotografía: Dr. Juan Manuel Márquez Murad.

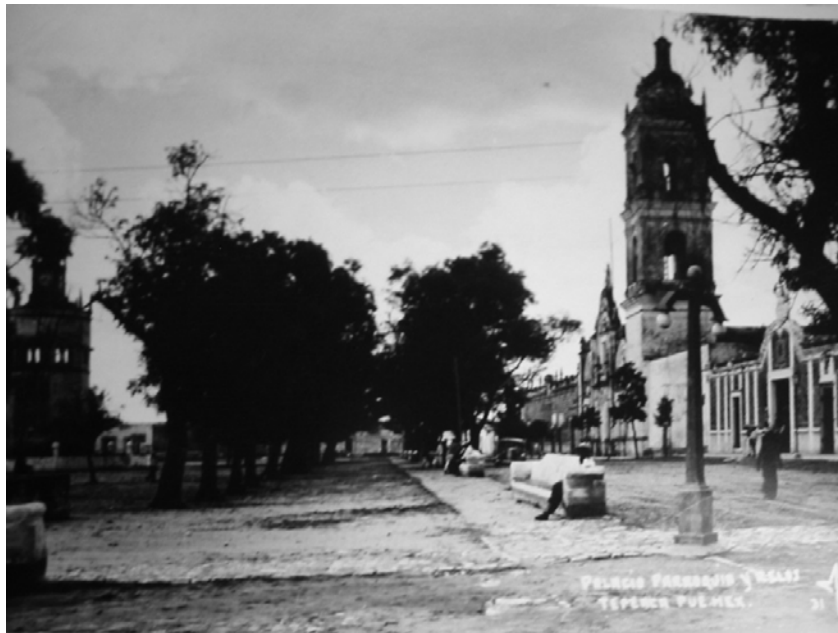
Imagen 2 Tepeaca. Vista de la Av. Morelos hacia el Sur. (Década de los 40's)  
La calle y la plaza se encuentran en un solo nivel. Fotografía: Dr. Juan Manuel Márquez Murad.

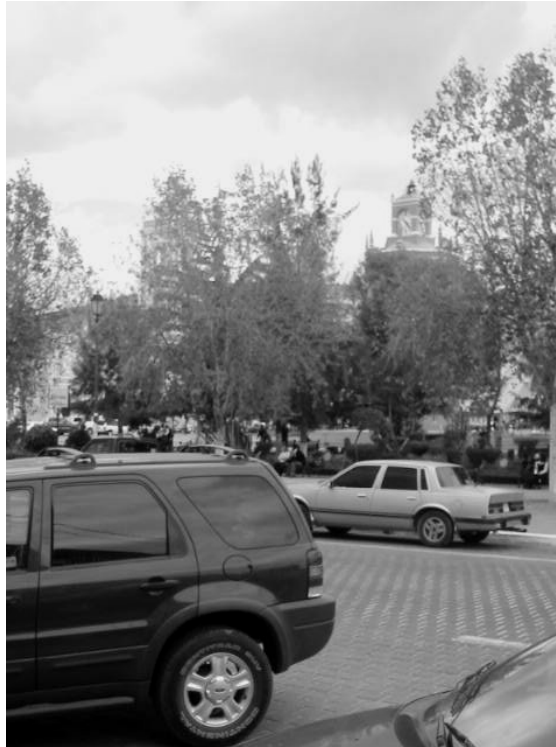
Imagen 3. Vista Sur-Poniente de el rollo y la parroquia de Tepeaca. Existe más vegetación dentro de la plaza, hay cambio y sustitución de mobiliario urbano. El mayor detonante de cambio: el automóvil. Fotografía: Dr. Juan Manuel Márquez Murad.

En la imagen anterior se demuestra el cambio considerable que ha tenido la plaza, que a su vez afecta al Rollo en cuanto a la poca visión que se tiene de él desde fuera de la plaza, debido a la vegetación abundante que ahora existe en la misma.

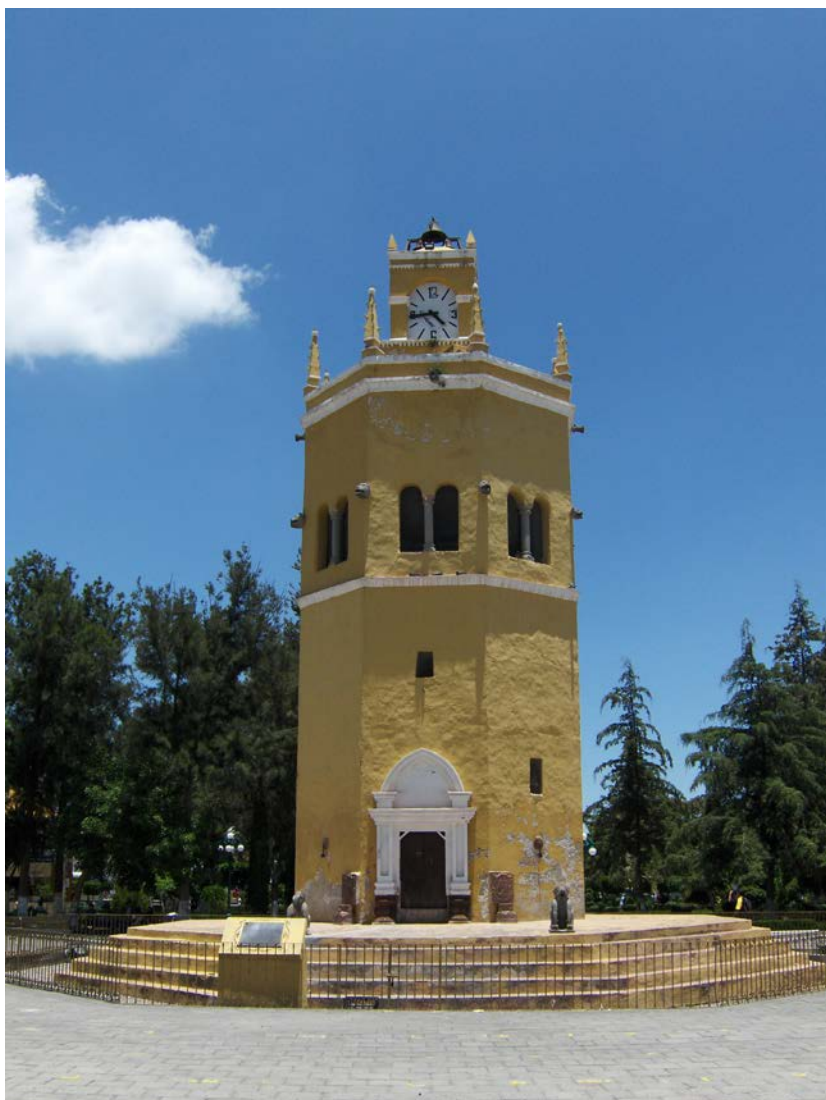
Imagen 4. Estado actual del Rollo de Tepeaca. Fotografía: Archivo del Autor

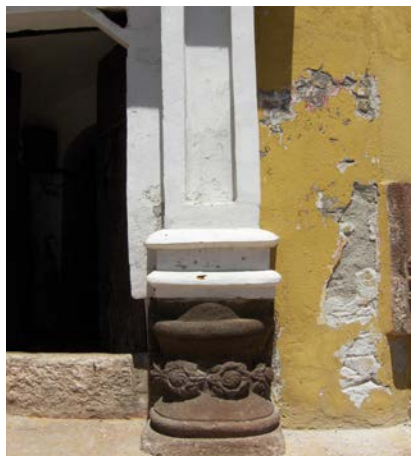
Imagen 5: Archivo del Autor

1. *Basamento*: de mampostería de forma octagonal (ochavada), el cual descansa directamente sobre la plaza y tiene una altura de 1.50 metros y un diámetro de 17 metros, en el cual se desvanece la escalinata que abarca todo el diámetro del basamento.
2. *Piso de piedra de Tecali*: sin labrar, juntado con cemento en forma de una estrella. Se encuentra sobre el basamento
3. *Dos bases de columna*: Situados a los lados de la portada, contruidos de cantera roja con unas guirnaladas de flores.

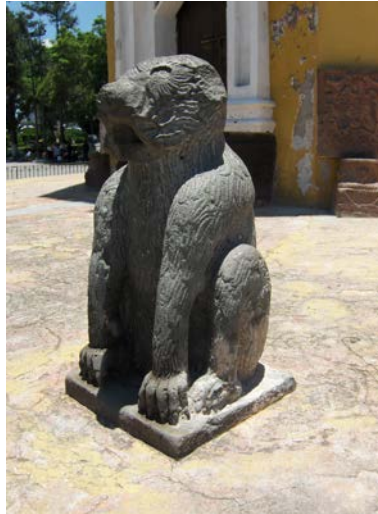
Imagen 6: Archivo del Autor

4. *Esculturas*: Realizadas en piedra con forma de leones (tres de ellas carecen de cabeza), estas tienen 50 centímetros de ancho por 90 centímetros de alto, dos se encuentran del lado oriente y dos del poniente.

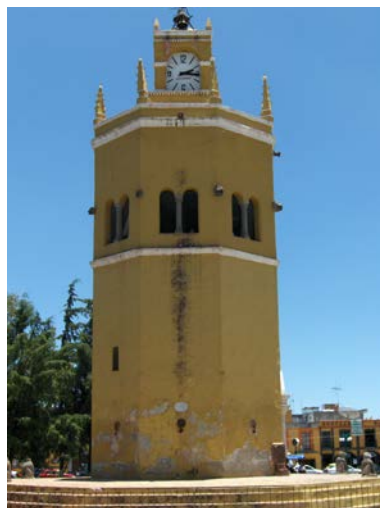
Imagen 7: Archivo del Autor

5. *Torre*: edificada a base de piedras y mortero, es de planta octagonal, con un diámetro de 7 metros y una altura de 18 metros. Todos los muros están aplanados a la cal, y a través del tiempo han sido pintados de diferentes colores.

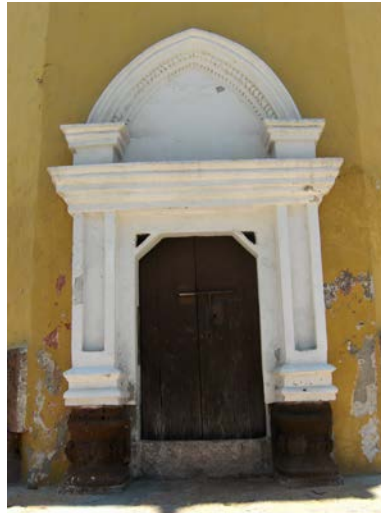
Imagen 8: Archivo del Autor

6. *Entrada:* al lado poniente, único acceso al interior. Tiene un claro de 1 metro por 2 metros de alto, con una puerta de madera.
7. *Portada:* enmarcada por pilastras sustentadas por 2 bases de cantera roja iguales a las que se encuentran al pie de la escalinata.

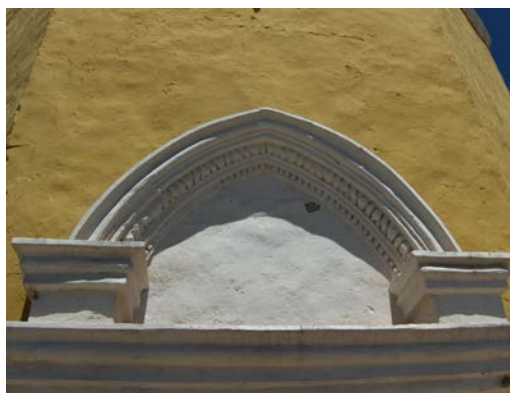
Imagen 9: Archivo del Autor

8. *Dintel:* está rematado por una cornisa y 2 capiteles que sustentan una decoración en forma de arco ojival, ornamentado con pequeñas yeserías. Toda esta portada, sin contar las bases, es una superposición del siglo XIX.

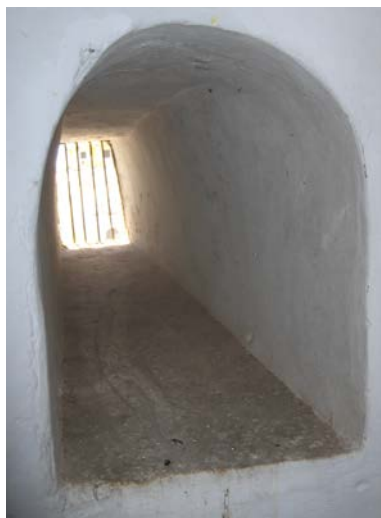
Imagen 11: Archivo del Autor

10. *Dos troneras*: de 30 por 60 centímetros, a una altura de 5.5 metros, que sirven para iluminar el caracol están situadas en los lados poniente y oriente.

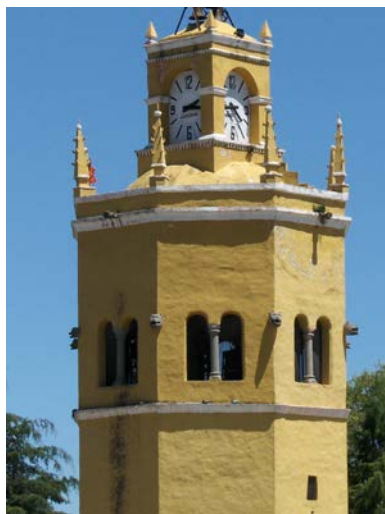
Imagen 12: Archivo del Autor

11. *Cornisa 1*: Ubicada a 7.5 metros de altura, delimitando el primer cuerpo del Rollo.

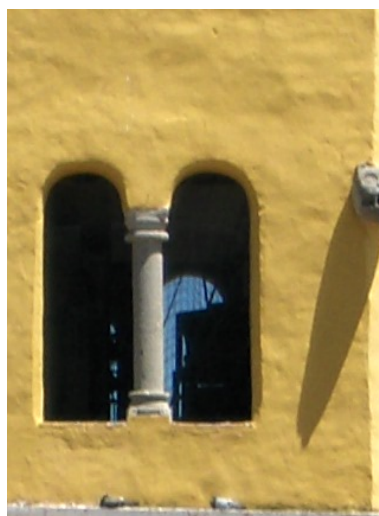
Imagen 13: Archivo del Autor

12. *Ventanas geminadas*: También llamadas “ajimez”, situadas sobre la cornisa a 50 centímetros, miden 1.30 metros de ancho por 1.70 metros de alto; las pequeñas columnas que forman el ajimez, están elaboradas en cantería gris, con una pequeña base y su capitel toscano. A su lado se encuentran pequeños bancos de mampostería, y en la parte lateral de éstos se aprecian los goznes (bisagras) de piedra que sostenían las puertas que los cerraban.

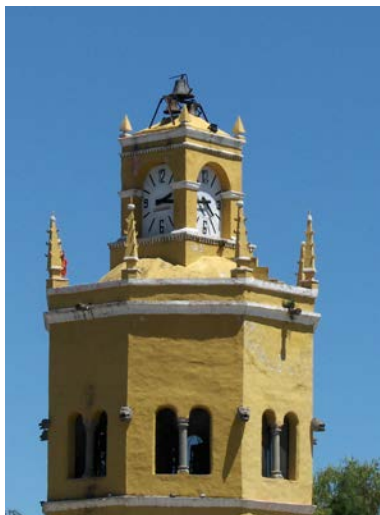
Imagen 14: Archivo del Autor

13. *Ocho esculturas*: Realizadas de piedra gris en forma de cabezas de jaguares, de 60 centímetros por lado, colocadas en cada una de las aristas y a la altura en que terminan las ventanas.
14. *Cornisa 2*: Es más elaborada, se sitúa rematando el segundo cuerpo del Rollo, de la cual salen las gárgolas de desagüe.

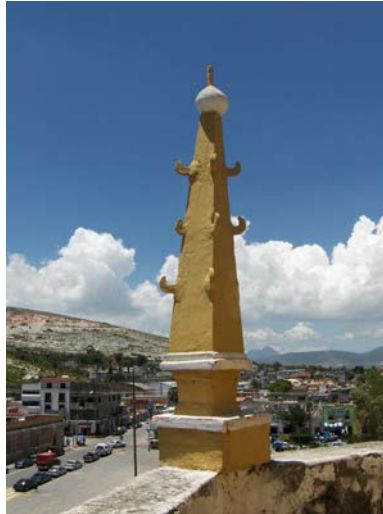
Imagen 15: Archivo del Autor

15. *Gárgolas*: Esculpidas en cantera rosa, en forma de unos pequeños cañones de 40 centímetros de largo, a las cuales se les colocó un tubo de 1 metro para que el agua al caer no escurriera por los muros.
16. *Pretil*: Se encuentra desplantada sobre la segunda cornisa, en sus aristas tiene pináculos.

17. *Pináculos*: Son de base cuadrada, de 2.20 metros de alto, ornamentados a base de pequeños ganchos y, como remate, llevan jarros invertidos decorados con una pequeña aguja de barro.

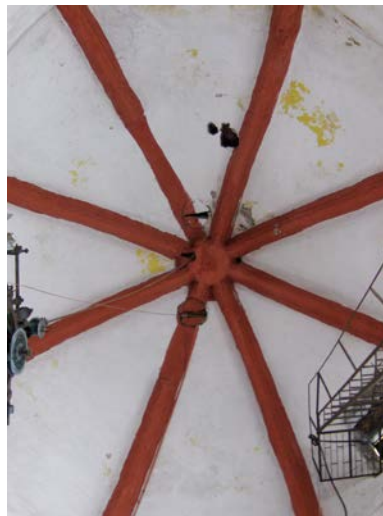
Imagen 16: Archivo del Autor

18. *Cúpula*: Denominada de media naranja, cubre la torre, cuenta con 8 nervaduras que la sostienen. Estas nervaduras arrancan a 3 metros del nivel interior del piso, descansando sobre unas repisas de piedra. Las nervaduras se unen en la parte superior de un rosetón de piedra, que dista del piso 6 metros.

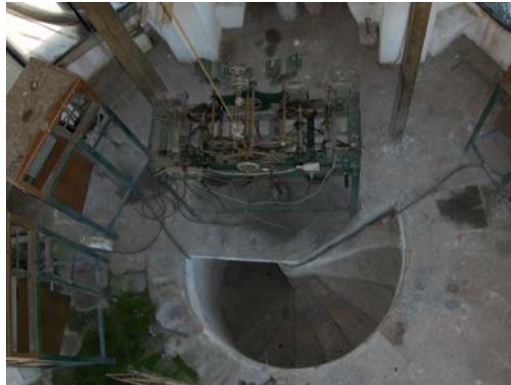
Imagen 17: Archivo del Autor

19. *Entrepiso*: Es un losa de concreto que cubre la mitad de la entrada del caracol, el piso de esta es igual al del basamento.

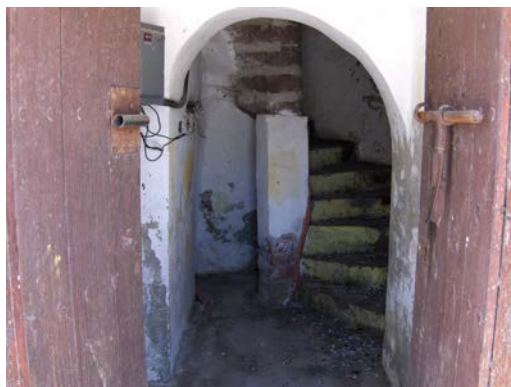
Imagen 18: Archivo del Autor

20. *Mirador*: Construido de mampostería, formado por 4 pilares y 4 arcos, que sostienen una cubierta, la altura del mirador es de 4 metros y se sube a él por una pequeña escalera adosada a la cúpula. Sobre este mirador se hallan 3 campanas del reloj actual. Se colocó a finales del siglo XVIII.
21. *Cubierta*: Realizada en ladrillo en forma de triángulo truncado, con 4 pequeños pináculos de mampostería. Situada sobre el mirador.
22. *Pasillo*: Conduce a la escalera de caracol, es de pequeñas dimensiones, el piso es de mármol de Tecali.
23. *Caracol*: Es una escalera que ocupa la parte central de la torre y lleva a la única crujía superior. Consta de 41 escalones de cantera roja; de ellos, 28 se encontraban perforados por orificios para las pesas del reloj antiguo.

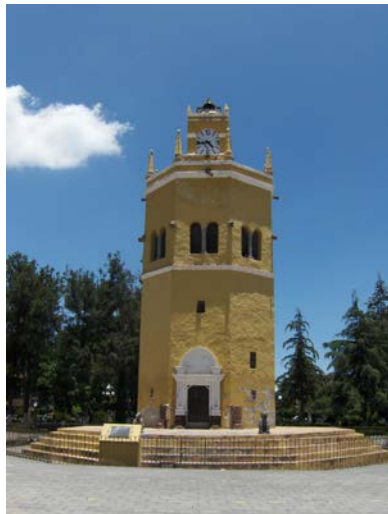
Imagen 19: Archivo del Autor

*Torre:* Estructura elevada, diseñada para la observación, las comunicaciones o la defensa. En esta parte de la construcción se presenta la misma situación que la anterior puesto que es de la misma forma, y podemos mencionar que el parecido con la Torre de Oro de Sevilla es considerable, solo que en la construcción que está en España no son ocho sino doce lados, pero a simple vista se denota este gran parecido.

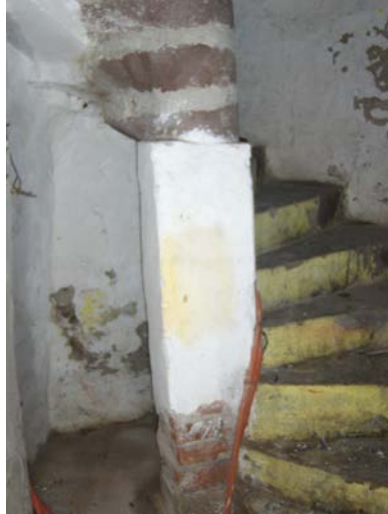
Imagen 20: Archivo del Autor

*Escalera:* Serie de escalones o tramos para trasladarse entre dos o más niveles sucesivos con rellanos en cada nivel, ya sea en el interior o exterior. En este aspecto no tenemos una base sólida para comparar o aseverar que tenga que ver con el estilo mudéjar.

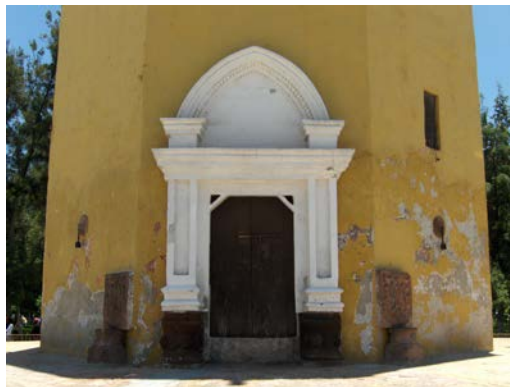
Imagen 21: Archivo del Autor

*Portada:* Ornato arquitectónico que se hace en las fachadas principales de los edificios. Este detalle que esta adornado por un dintel y esta a su vez rematado por una cornisa o moldura del cual se apoyan dos capiteles que sustentan tal vez, al elemento que después de la torre y las ventanas, es el más significativo de los detalles mudéjares, puesto que en este estilo al haber sido empleado en España, utilizaron en sus edificaciones, ese tipo de arco, que en este caso simula un arco ciego ojival, pero que en cuanto al aspecto de su forma, podemos decir que es mudéjar.

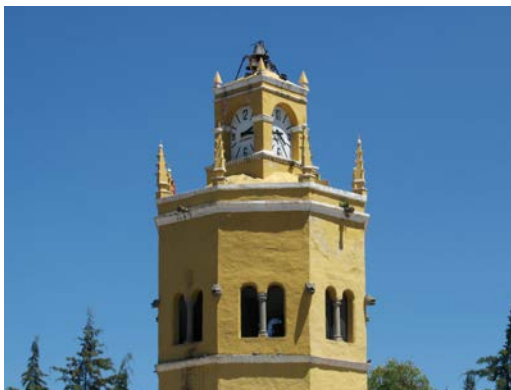
Imagen 22: Archivo del Autor

*Ventanas geminadas o ajimez:* Estas son algunas de sus definiciones: ventana dividida en el centro por una columna en la que se apoyan dos arcos gemelos; ventana arqueada, dividida en el centro por una columna: la columna que parte el ajimez se llama parteluz. Sin duda alguna, este elemento junto con la torre, son los más representativos que tiene el rollo, debido a que son originalmente mudéjares, es por ello que se hace énfasis en ellos, puesto que precisamente estos elementos son lo que se asemejan a la torre de Oro de Sevilla, de la que varias veces se ha hecho mención ya que es incuestionable este parentesco.

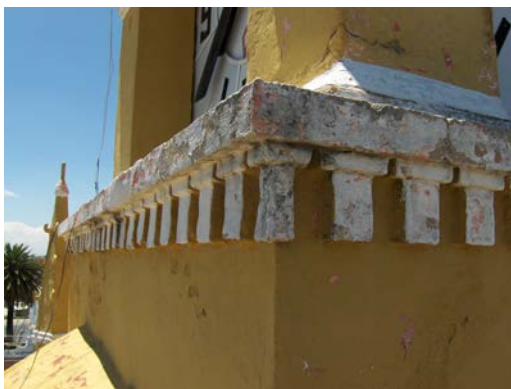
Imagen 23: Archivo del Autor

*Cornisa:* Podemos definir este término como un cuerpo voladizo que sirve de remate a otro. También como el conjunto de molduras que forman el remate superior de un edificio, habitación, pedestal, mueble, etc.; Faja horizontal estrecha que corre al borde de un precipicio o acantilado: carretera de cornisa., aunque de este aspecto podemos decir poco puesto que ha sido prácticamente general su uso en varias corrientes, incluyendo desde luego el mudéjar, entonces podemos concluir que en nuestro objeto de estudio tiene mucho que ver debido a la relación que tiene este elemento con el mudéjar.

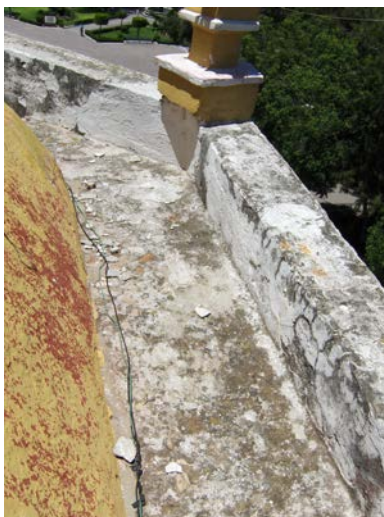
Imagen 24: Archivo del Autor

*Pretil o antepecho:* De este elemento podemos decir que es una continuación de la torre y que obviamente es totalmente mudéjar.

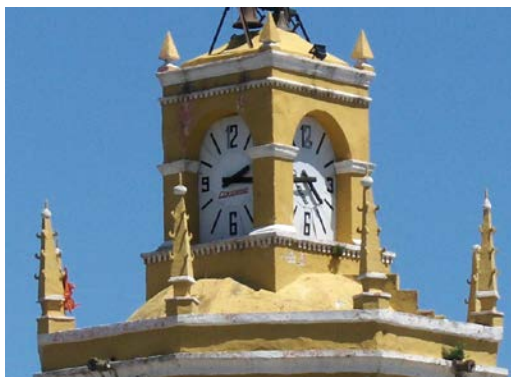
Imagen 25: Archivo del Autor

*Cúpula:* Una sección con aspecto de torre que se eleva sobre el techo y que generalmente termina en un domo o torreón en miniatura con un fanal o ventanas para dejar pasar la luz. Es denominada de media naranja y con sus nervaduras visibles, no denota claridad para hacer una relación específica con el mudéjar, sobre todo al saber que sobre ella a finales del siglo XVIII, se realizó la superposición del mirador, situación que torna aún más complicado el hecho de hacer una mejor determinación de este elemento.

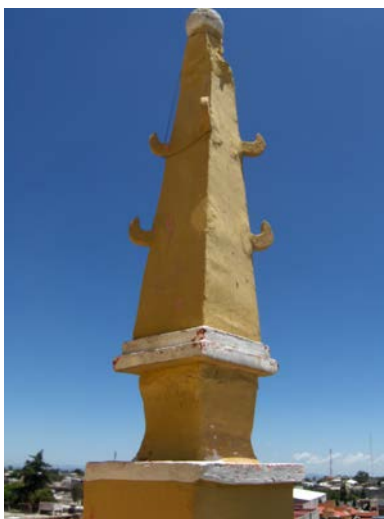
Imagen 26: Archivo del Autor

*Pináculos*: Vértice o una pequeña torreta que se adelgaza hacia la punta, como la terminación de un contrafuerte. De igual forma y a pesar de su descripción, no podemos asumir que pertenezca a precisamente a la corriente mudéjar, puesto que su apariencia no arroja datos que podamos relacionar con esta corriente.
