Proyecto de Nuevo Uso Adaptativo para la Casa de los Azulejos en la Ciudad  
de Puebla

TESIS

Que para obtener el título de Licenciado en Arquitectura

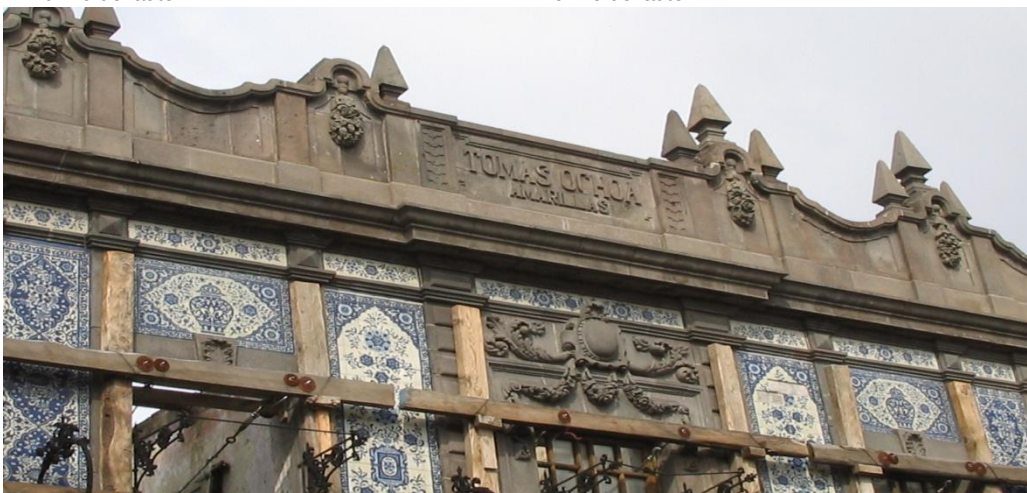
Vista del pretil mixtilíneo con remate de pináculos  
Archivo del autor

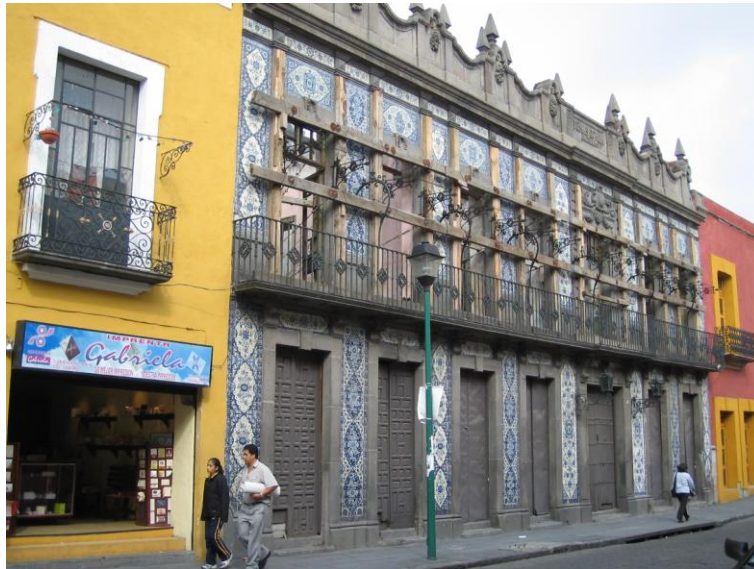
### Vista general de la fachada

**Materiales:** La fachada se conforma básicamente de cantería gris y lambrines de azulejo, así como también cuenta con herrería forjada. Las puertas son de madera.

**Efectos de deterioro:** no se encuentra presencia deterioro en los materiales de la fachada, sin embargo, la fachada se encuentra apuntalada, ya que se encuentra desprendida de algunos de los muros interiores.

**Causas del deterioro:** falta de mantenimiento al inmueble y humedades en muros.

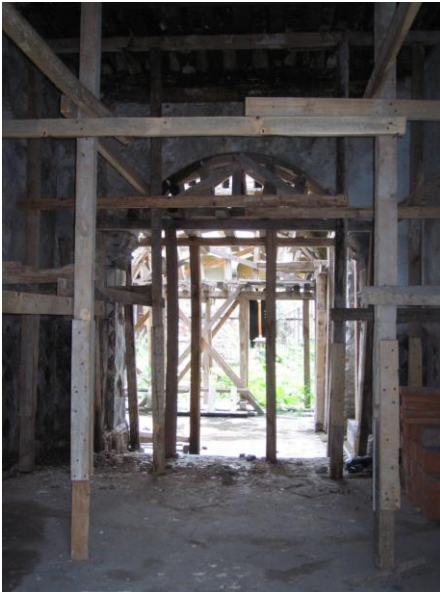
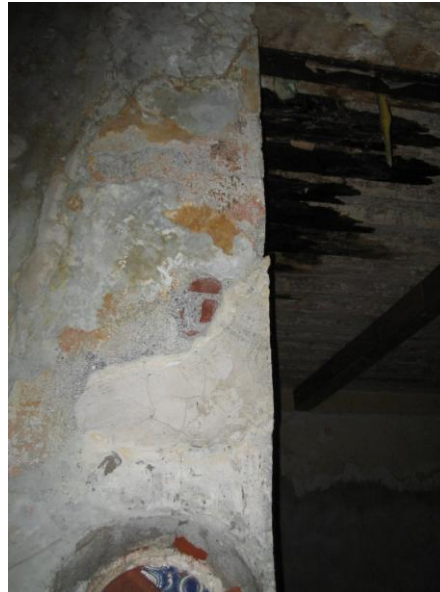
#### **Vista, vestíbulo del acceso principal hacia patio central**

**Materiales:** piso de cantería gris en forma de laja. Muros de ladrillo rojo con aplanados de cal arena y pintura a la cal además de pequeños labrines de azulejo, cables visibles.

**Efectos de deterioro:** graves desprendimientos de aplanados, presencia de sales y exfoliación.

**Causas del deterioro:** humedad y falta de mantenimiento.

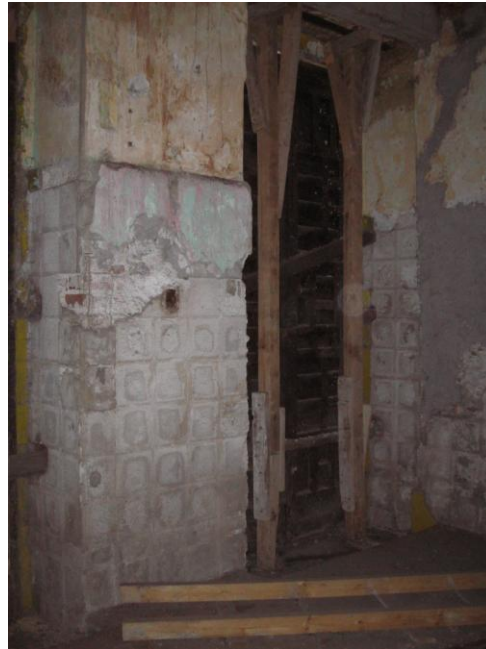
#### **Vista, habitación en planta baja**

**Materiales:** piso cuadrado de barro rojo de 30 x 30. Muros de ladrillo rojo, aplanados de cal arena y pintura a la cal.

**Efectos de deterioro:** despredimientos de aplanados, presencia de sales, resanes de cemento pulvurulencia y exfoliación. Ausencia de lambrines de azulejo.

**Causas del deterioro:** falta de mantenimiento al inmueble y humedades y saqueos.

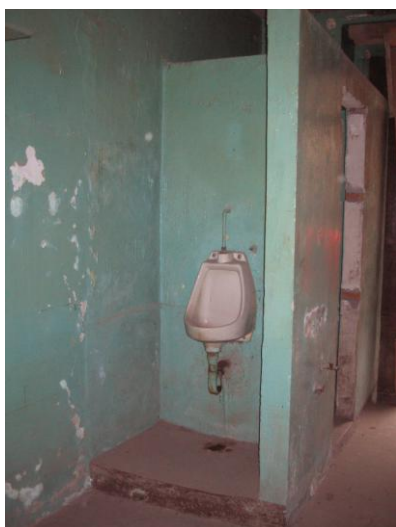
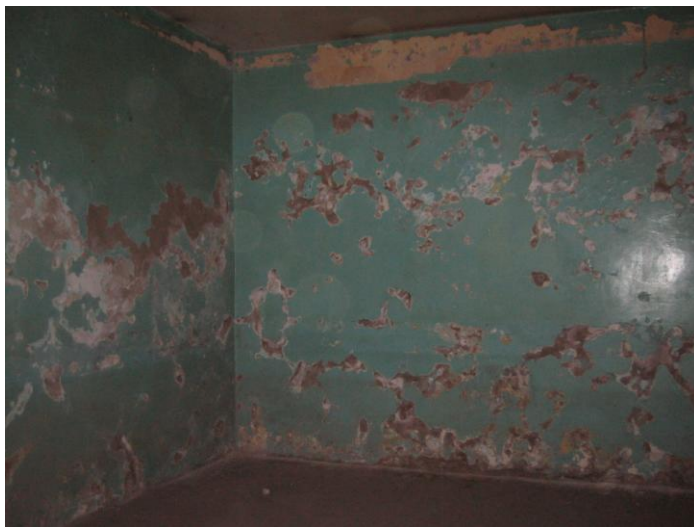
**Vista, habitación en planta baja**

**Materiales:** piso cuadrado de barro rojo de 30 x 30. Muros de ladrillo rojo, aplanados de cal arena y pintura a la cal en las primeras capas y vinílica en las últimas.

**Efectos de deterioro:** presencia de sales.

**Causas del deterioro:** falta de mantenimiento al inmueble y humedad.

**Alteraciones:** agregado de baño a la forma original del inmueble.

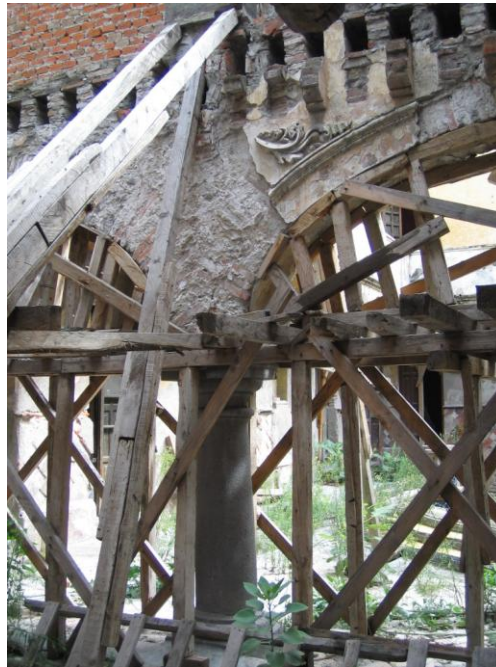
**Vista, arcada de terraza en planta baja**

**Materiales:** piso de cantería gris en forma de laja. Arcos de ladrillo rojo, columnas de cantería gris, aplanados de cal arena y pintura a la cal.

**Efectos de deterioro:** desprediminientos de aplanados, presencia de sales, resanes resanes de cemento pulvurulencia y exfoliación.

**Causas del deterioro:** falta de mantenimiento al inmueble y humedad.

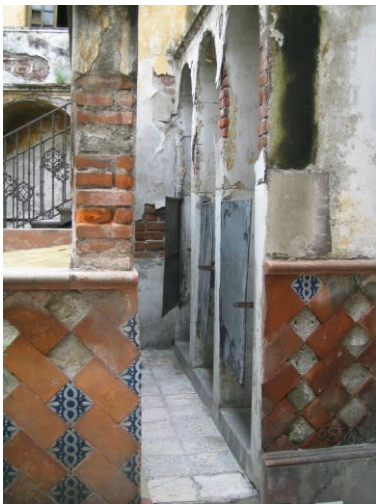
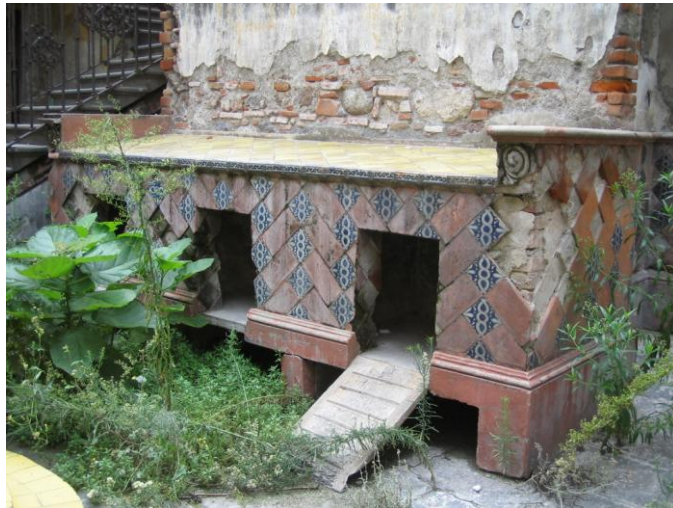
### **Vista, baños y gallineros en el patio central**

**Materiales:** piso de piedra en forma cuadrada y cantería gris. Muros de ladrillo rojo, aplanados de cal arena y pintura a la cal. Lambrines de azulejo y pequeños elementos de cantería.

**Efectos de deterioro:** despredimientos de aplanados y azulejos, presencia de sales, resanes de cemento pulvurulencia y exfoliación. Presencia de vegetación en la zona del patio.

**Causas del deterioro:** falta de mantenimiento al inmueble y humedad.

**Alteraciones:** estos elementos fueron agregados a la forma original del inmueble

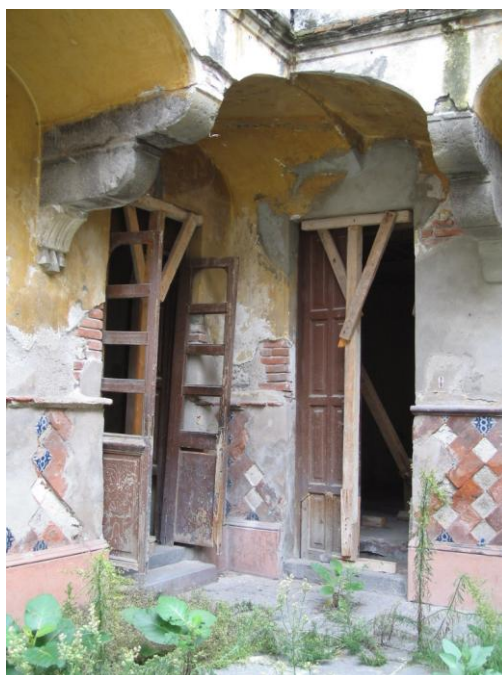
**Vista, desde patio central hacia accesos a habitaciones**

**Materiales:** piso de cantería gris en forma de laja. Muros de ladrillo rojo, aplanados de cal arena y pintura a la cal. Serie de bóvedas catalanas con apoyos de cantería gris. Lambrin de azulejo en la parte baja de los muros y puertas de madera.

**Efectos de deterioro:** despredimientos de aplanados, presencia de sales, resanes de cemento pulvurulencia y exfoliación. Ausencia de azulejos. Puertas gravemente deterioradas. Presencia de vegetación.

**Causas del deterioro:** falta de mantenimiento al inmueble y humedad.

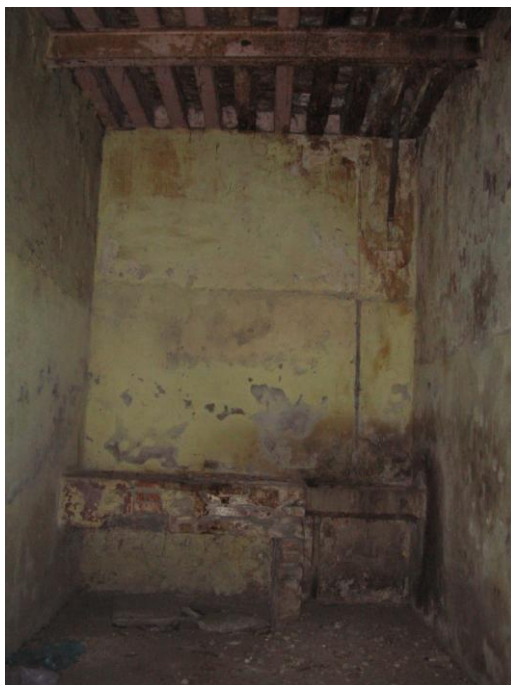
**Vista, habitación en planta baja**

**Materiales:** piso cuadrado de barro rojo de 30 x 30. Muros de ladrillo rojo, aplanados de cal arena y pintura a la cal.

**Efectos de deterioro:** despredimientos de aplanados, presencia de sales, resanes de cemento pulvurulencia y exfoliación. Elementos agregados al inmueble posteriores a su construcción.

**Causas del deterioro:** falta de mantenimiento al inmueble y humedad.

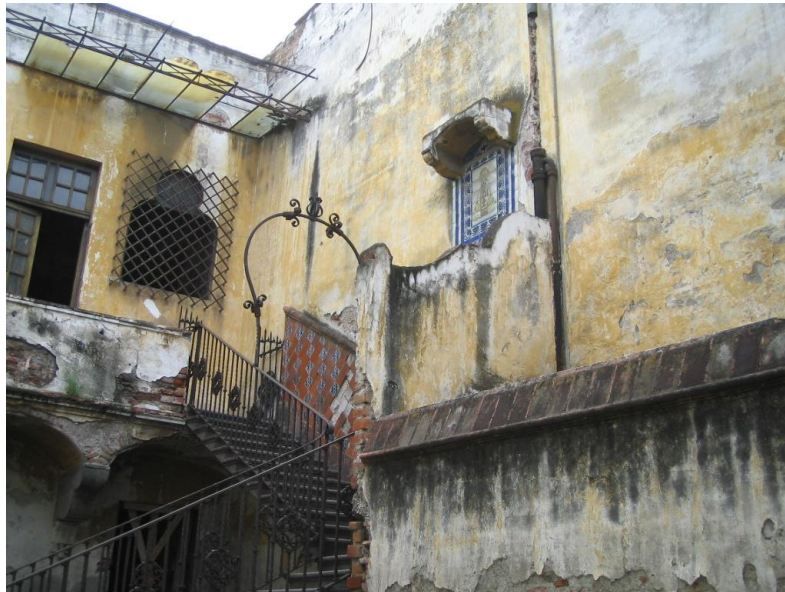
**Vista, desde patio central hacia escalera de acceso al 2do nivel**

**Materiales:** Muros de ladrillo rojo, aplanados de cal arena y pintura a la cal. Presencia de lambrines de azulejo y de herrería forjada.

**Efectos de deterioro:** despredimientos de aplanados, presencia de sales, resanes de cemento pulvurulencia y exfoliación. Ausencia de algunos azulejos en los lambrines. Oxidación en la herrería.

**Causas del deterioro:** falta de mantenimiento al inmueble y humedad.

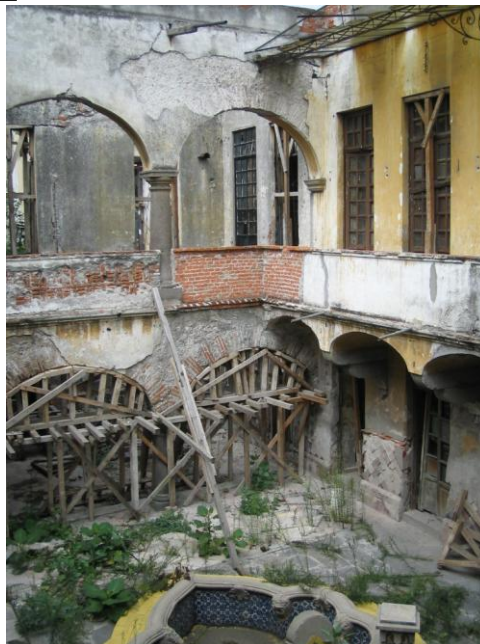
**Vista, patio y fachada interior desde la escalera**

**Materiales:** piso de cantería gris en forma de laja. Muros de ladrillo rojo, columnas de cantería gris, fuente central de cantería con lambrines de azulejos, aplanados de cal arena y pintura a la cal. Cubierta de acrílico y estructura de hierro. Puertas de madera.

**Efectos de deterioro:** despredimientos de aplanados, presencia de sales, resanes de cemento pulvurulencia y exfoliación. Ausencia de lambrines de azulejo. Puertas gravemente deterioradas. Presencia de vegetación en patio central

**Causas del deterioro:** falta de mantenimiento al inmueble, humedades y saqueos.

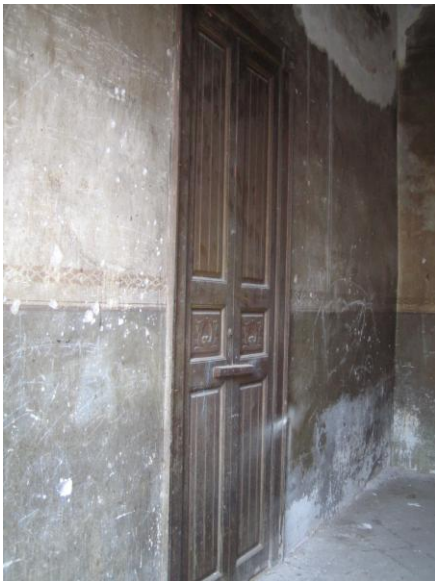
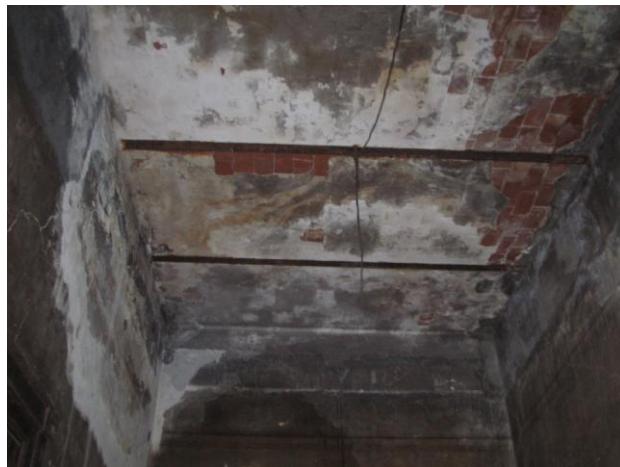
#### **Vista, habitación en planta alta**

**Materiales:** piso cuadrado de barro rojo de 30 x 30. Muros de ladrillo rojo, aplanados de cal arena y pintura original a la cal. Puerta de madera. Cables visibles.

**Efectos de deterioro:** desprediminientos de aplanados, presencia de sales. Presencia importante de humedad en losa.

**Causas del deterioro:** falta de mantenimiento al inmueble, humedades.

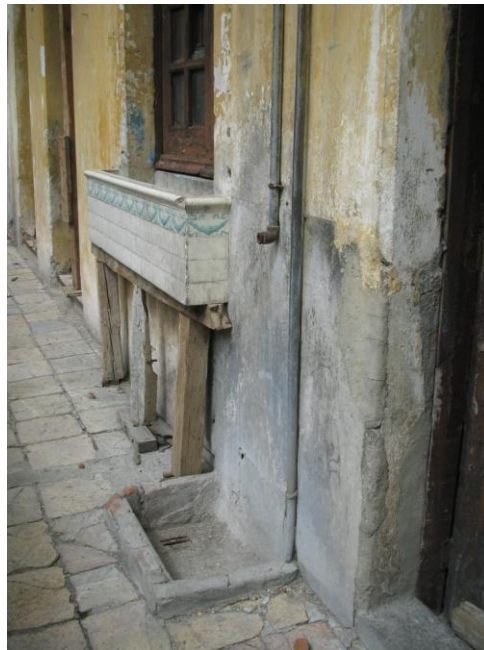
#### **Vista, pasillo planta alta**

**Materiales:** piso de cantería de distintos colores. Muros de ladrillo rojo, aplanados de cal arena y pintura a la cal. Puertas y ventanas de madera. Instalación hidráulica visible.

**Efectos de deterioro:** despredimientos de aplanados, presencia de sales, resanes de cemento pulvurulencia y exfoliación. Ausencia de lambrines de azulejo. Puertas gravemente deterioradas.

**Causas del deterioro:** falta de mantenimiento al inmueble, humedades.

**Alteraciones:** detalle debajo de ventana no corresponde a la forma original del inmueble.

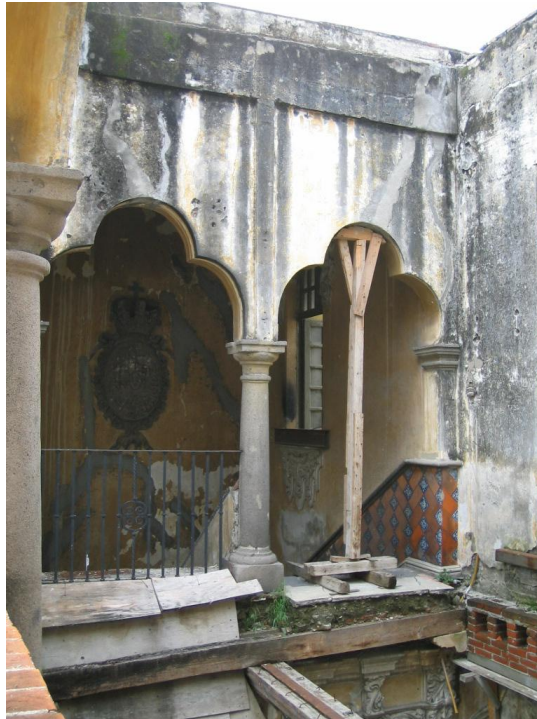
**Vista, acceso a terraza en planta alta**

**Materiales:** Muros de ladrillo rojo, columnas de cantería gris, lambrines de azulejo, aplanados de cal arena y pintura a la cal. Vigas de madera, herrería forjada. Detalle en cubo de escalera de cantería gris.

**Efectos de deterioro:** despredimientos de aplanados, presencia de sales, resanes de cemento pulvurulencia y exfoliación. Presencia de vegetación en losa. Losas colapsadas.

**Causas del deterioro:** falta de mantenimiento al inmueble, humedades.

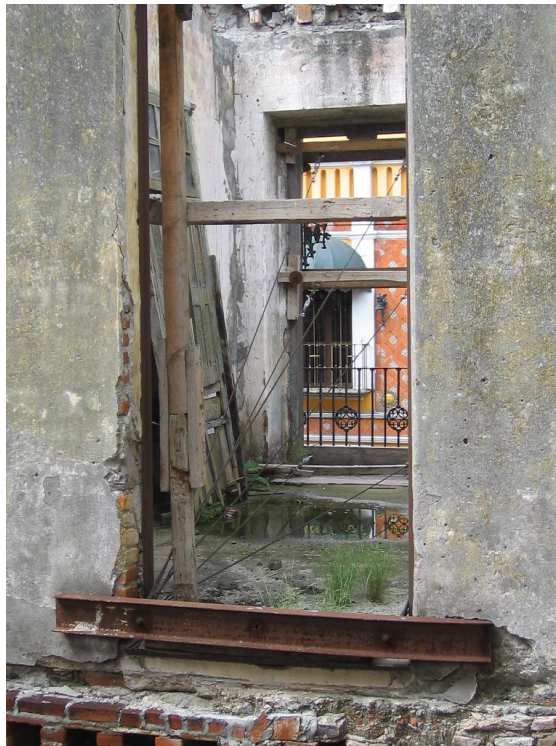
**Vista, desde terraza hacia habitaciones principales en planta alta**

**Materiales:** Muros de ladrillo rojo, aplanados de cal arena y pintura a la cal.

**Efectos de deterioro:** despredominios de aplanados, presencia de sales.

**Causas del deterioro:** falta de mantenimiento al inmueble, humedades.

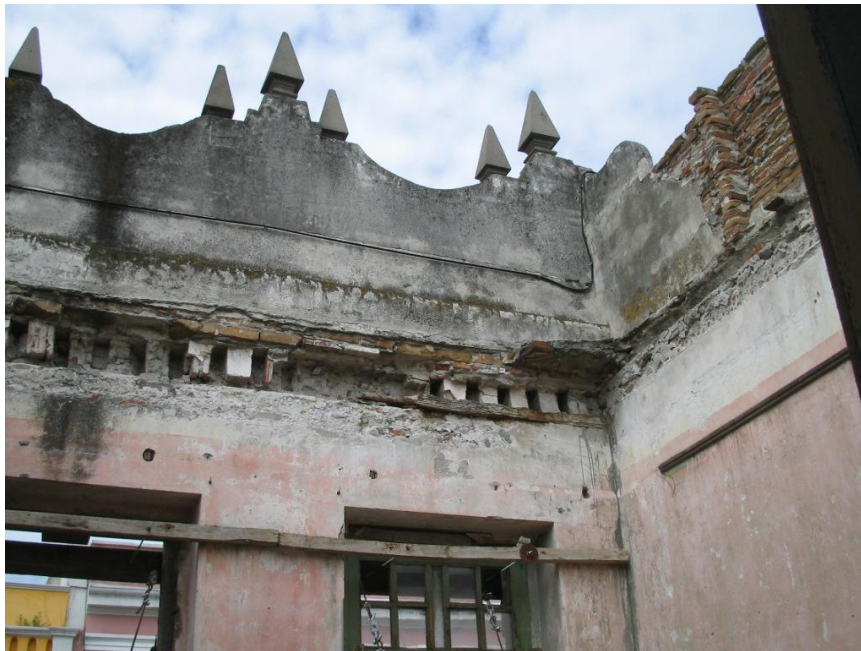
**Vista, interior habitación principal derecha planta alta**

**Materiales:** Muros de ladrillo rojo, aplanados de cal arena y pintura a la cal. Pináculos de cantería gris. Cables visibles.

**Efectos de deterioro:** desprediminientos de aplanados, presencia de sales y moho. Cubierta colapsada y apuntalamiento de fachada.

**Causas del deterioro:** falta de mantenimiento al inmueble y humedades.

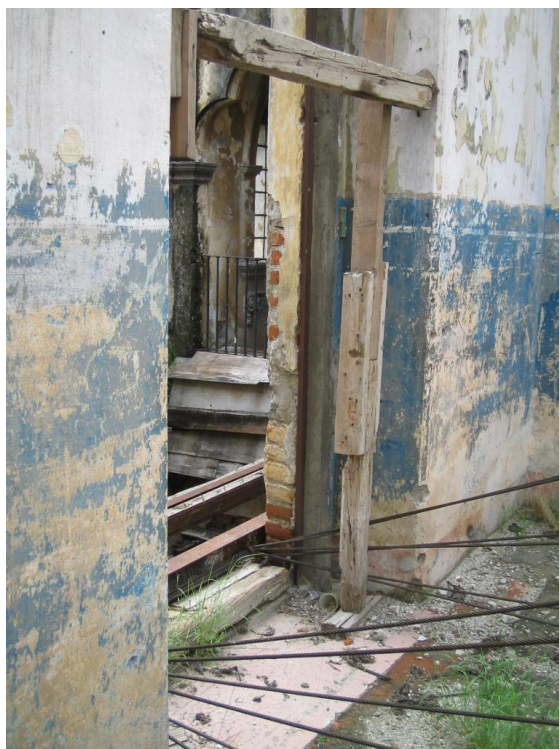
**Vista, interior de habitación principal central planta alta**

**Materiales:** piso cuadrado de barro rojo 30 x 30. Muros de ladrillo rojo, aplanados de cal arena y pintura a la cal. Cables de acero para apuntalamiento de fachada.

**Efectos de deterioro:** despredimientos de aplanados, presencia de sales. Presencia de vegetación en pisos

**Causas del deterioro:** falta de mantenimiento al inmueble, falta de techumbre y humedad.

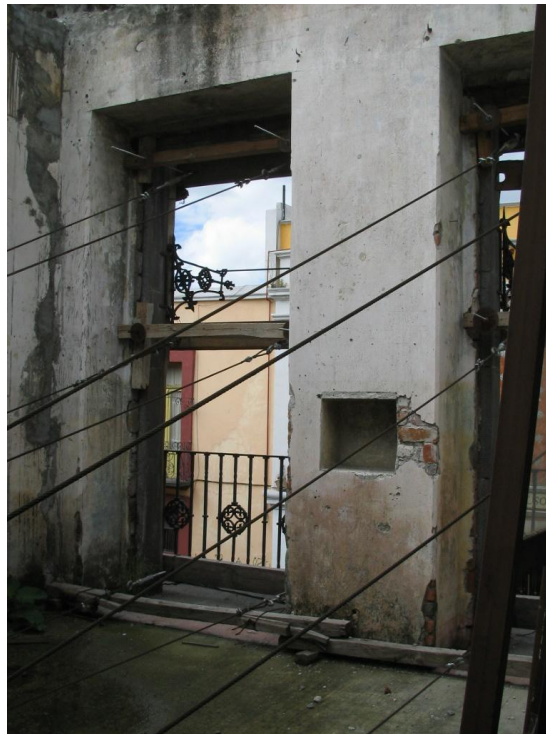
**Vista, interior de habitación principal central planta alta**

**Materiales:** piso cuadrado de barro 30 x 30. Muros de ladrillo rojo, aplanados de cal arena y pintura a la cal. Herrería forjada.

**Efectos de deterioro:** despredimientos de aplanados, presencia de sales, resanes de cemento pulvurulencia y exfoliación. Presencia de moho en piso. Ausencia de techumbre.

**Causas del deterioro:** falta de mantenimiento al inmueble, humedades.

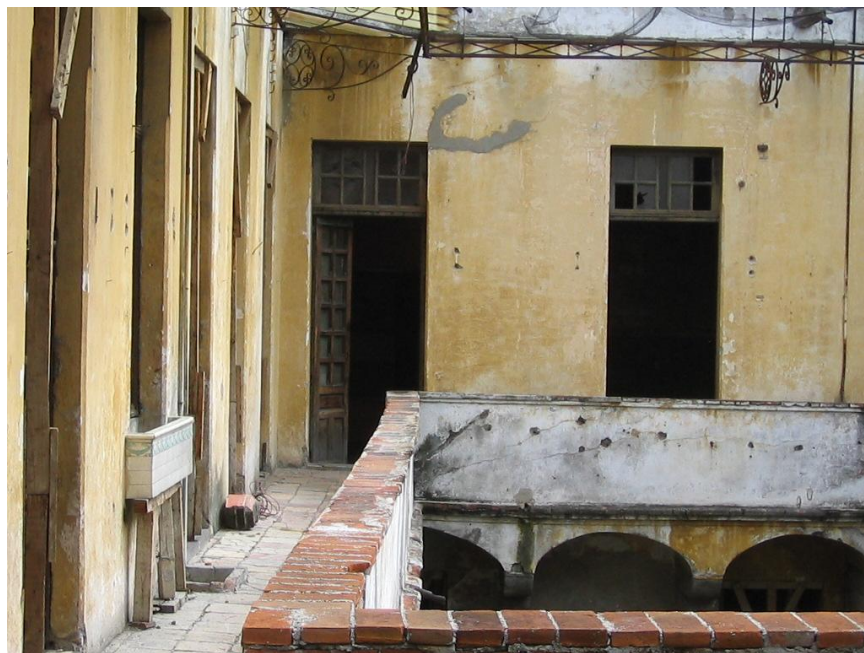
**Vista, desde habitación principal hacia pasillo en planta alta**

**Materiales:** piso de cantería en forma cuadrada. Muros y barandal de ladrillo rojo, aplanados de cal arena y pintura a la cal. Cubierta de acrílico y estructura de hierro. Puertas de madera. Instalaciones visibles.

**Efectos de deterioro:** desprediminientos de aplanados, presencia de sales, resanes de cemento pulvurulencia y exfoliación. Puertas gravemente deterioradas.

**Causas del deterioro:** falta de mantenimiento al inmueble, humedades.

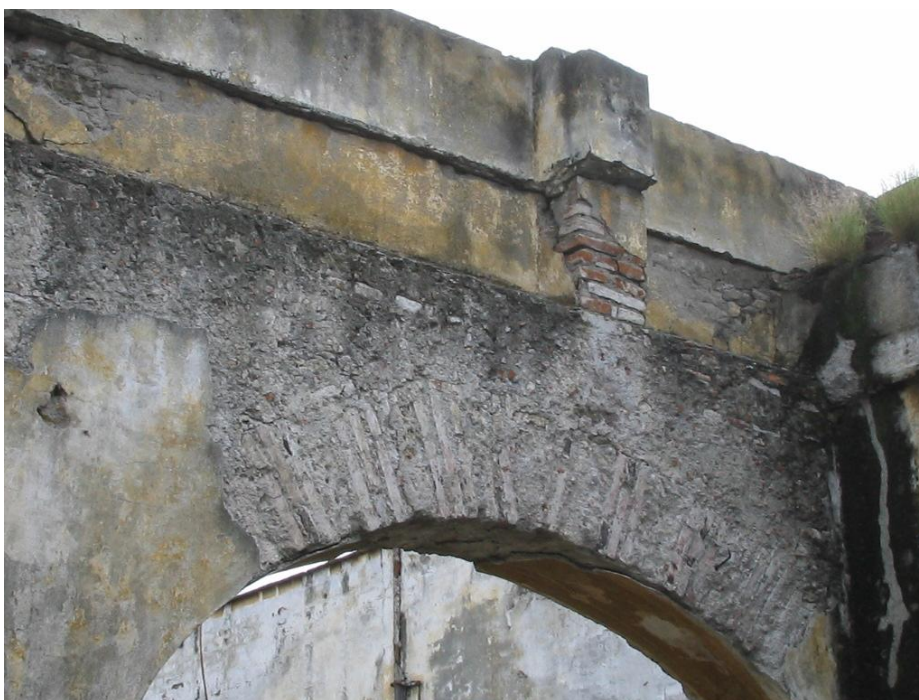
**Vista, desde habitación principal hacia arco en planta alta**

**Materiales:** Arco y muro de ladrillo rojo, aplanados de cal arena y pintura a la cal.

**Efectos de deterioro:** despredimientos de aplanados, presencia de sales, resanes de cemento pulvurulencia y exfoliación. Presencia de moho en muro y de vegetación en losa.

**Causas del deterioro:** falta de mantenimiento al inmueble, humedades.

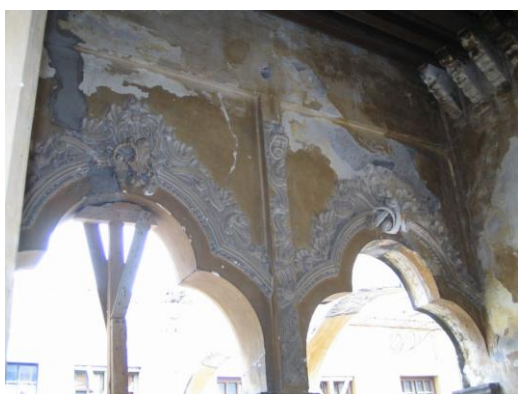
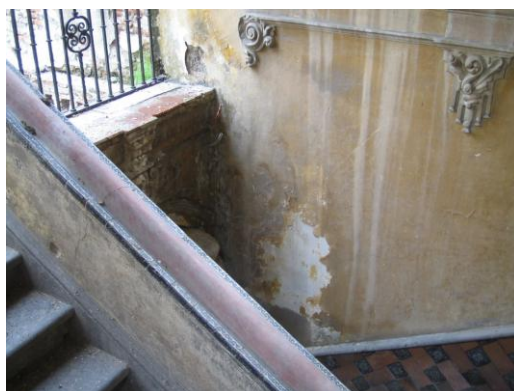
#### **Vista, interior de cubo de escalera principal**

**Materiales:** escalones de cantería gris. Muros y barandal de ladrillo rojo, columnas de cantería gris, lambrín de azulejo, aplanados de cal arena y pintura a la cal. Ornamentación de cal arena. Vigas de madera y enladrillado de barro en cubierta. Herrería forjada.

**Efectos de deterioro:** presencia de sales y resanes de cemento en muros. Vigas con presencia de sales. Oxidación en herrería.

**Causas del deterioro:** falta de mantenimiento al inmueble, humedad.

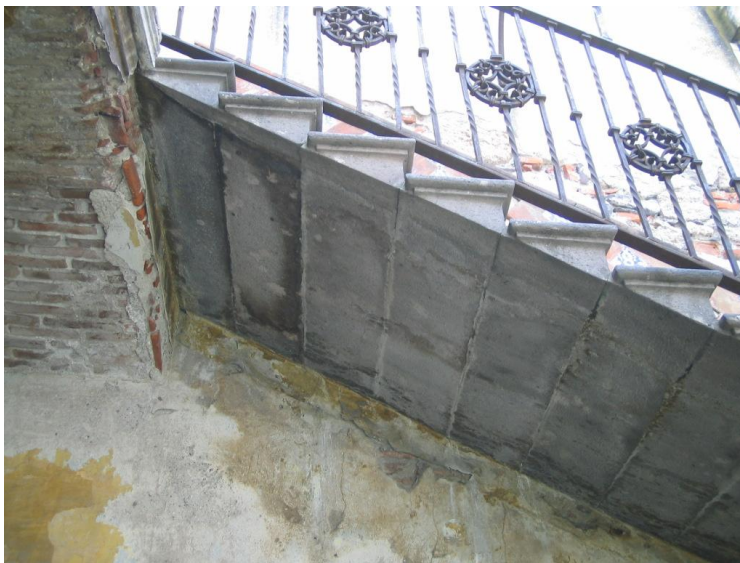
**Vista, escalones de escalera secundaria en patio central.**

**Materiales:** escalones de cantería gris. Muros de ladrillo rojo, aplanados de cal arena y pintura a la cal. Barandal de hierro forjado

**Efectos de deterioro:** desprediminientos de aplanados, presencia de sales, resanes de cemento pulvurulencia y exfoliación. Oxidación en herrería.

**Causas del deterioro:** falta de mantenimiento al inmueble, humedad.

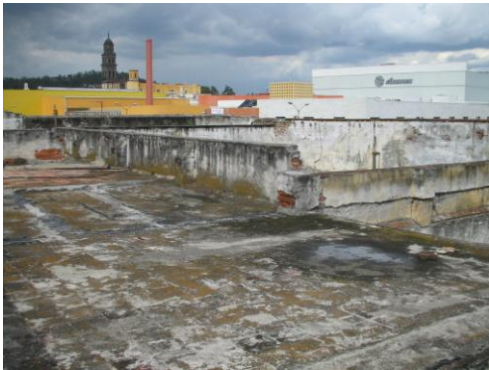
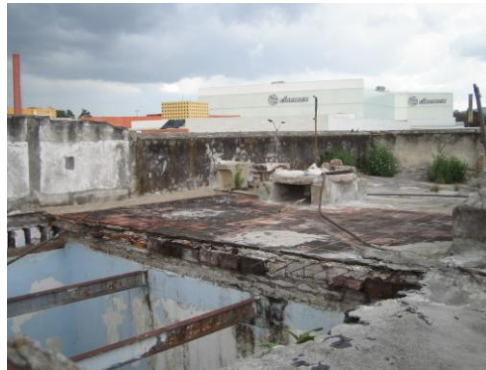
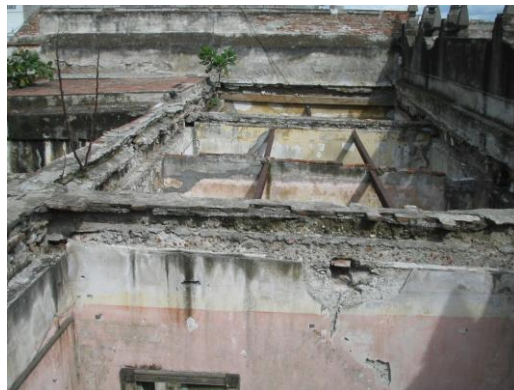
#### **Vista, losas planta alta**

**Materiales:** vigas de madera, entortado, enladrillado y vigas de acero de apoyo

**Efectos de deterioro:** ausencia de la mayoría de las losas, presencia de moho y vegetación, presencia de sales.

**Causas del deterioro:** falta de mantenimiento al inmueble, humedades.

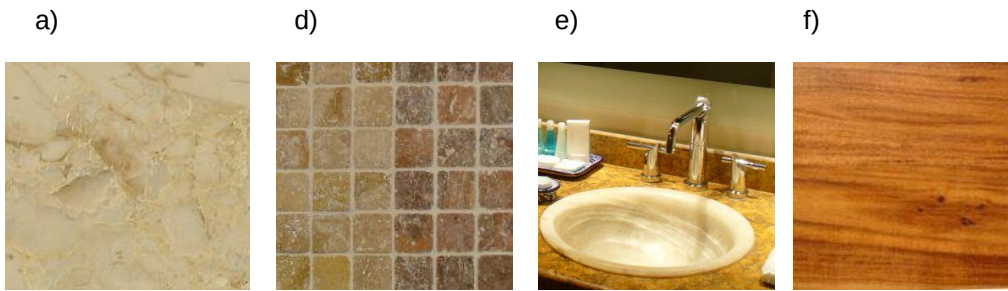
Materiales propuestos para Patio-restaurant:

- a) Pisos: Se conservaran las lajas originales del patio de la casona.
- b) Muro: Aplanado de yeso con acabado rustico a plomo para recibir pintura vinílica marca Vinimex color blanco a dos manos.
- c) Nichos de exhibición: con entrepaños y puerta de cristal templado de 3cm de espesor con acabado transparente. Soportes y grapas metálicas para sujeción de cristal a pared marca Euroven, modelo G11

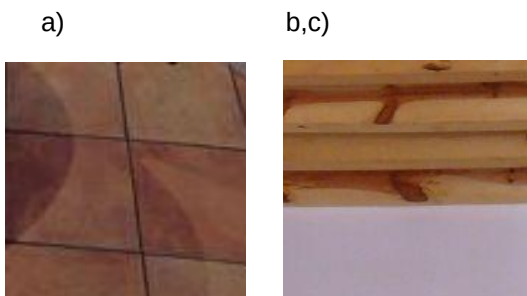
Materiales propuestos para Pasillo de servicios:

- a) Pisos: Loseta cerámica antiderrapante, marca Interceramic, modelo Artesia royal red de 33 x 33cm, asentado con pegazulejo premier, marca Interceramic.
- b) Muro: Aplanado de yeso con acabado rustico a plomo para recibir pintura vinílica marca Vinimex color blanco a dos manos.
- c) Cubierta: placas de polycarbonato celular de 6mm de espesor marca Akyver de 5.00 x 1.20mts. atornilladas a vigas aparentes de nogal blanco tratadas con sellador para maderas exteriores y barniz spar marino marca Comex.
