ACUEDUCTOS DEL S. XVI AL XVIII

PROYECTO DE INVESTIGACIÓN
Para Titulación

PRESENTA:
Maricarmen Garicamontes Culebro

ARQUITECTURA- UPAEP

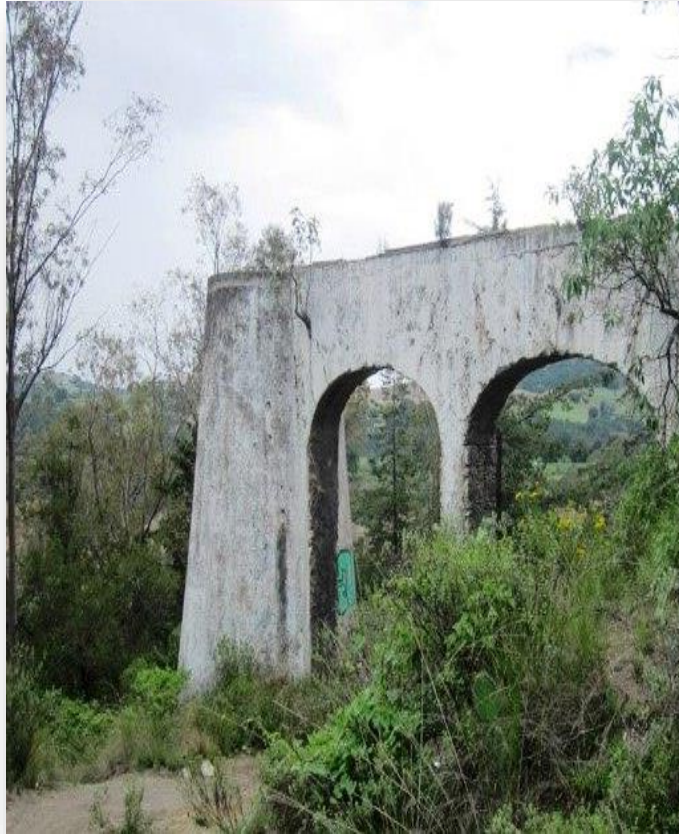
- ARRANQUE: (ARCO 1)

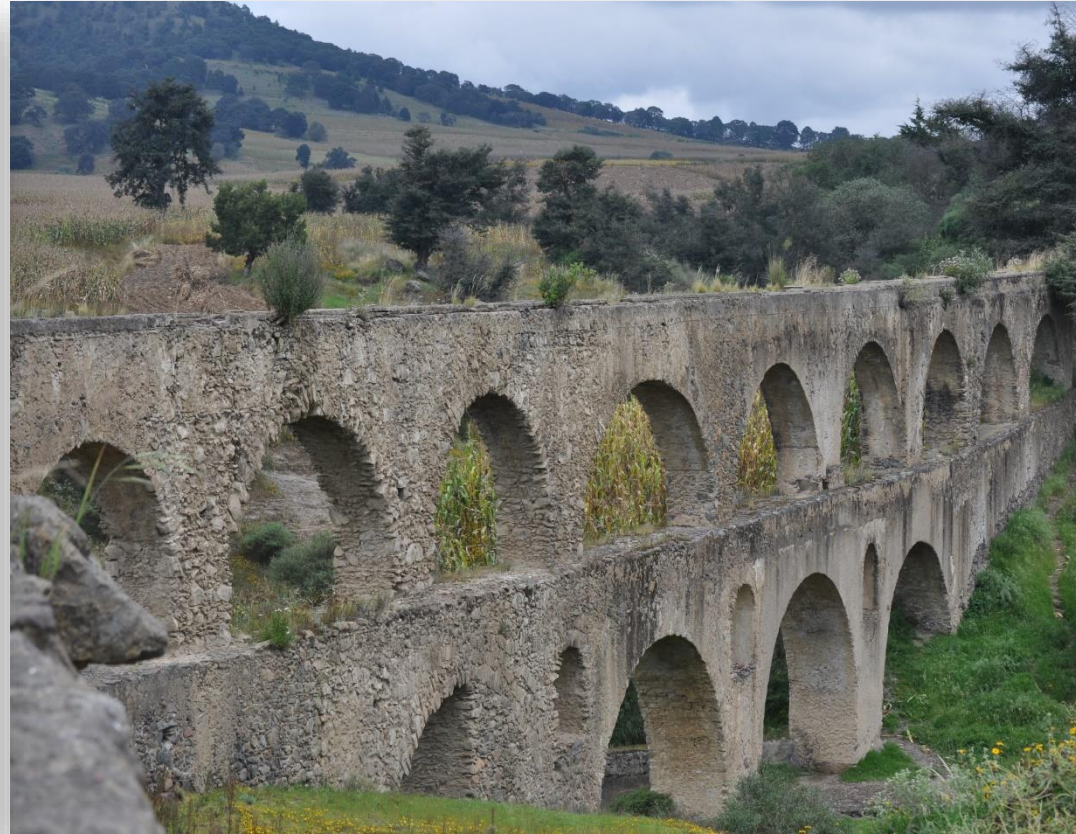
- CONDUCCIÓN: (15 ARCOS)

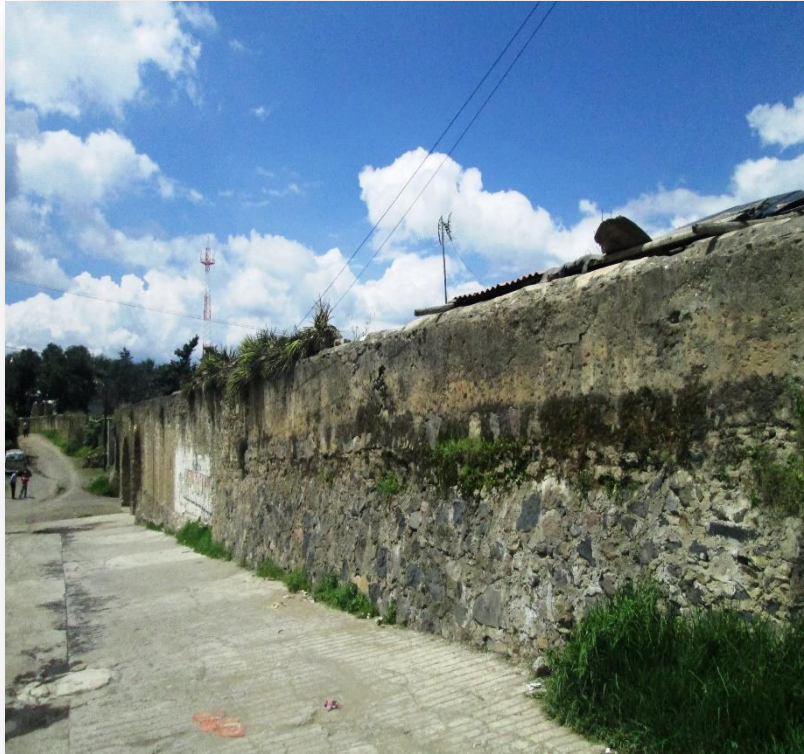
- CAÑO (SECCIÓN 2) – Hacia arcada

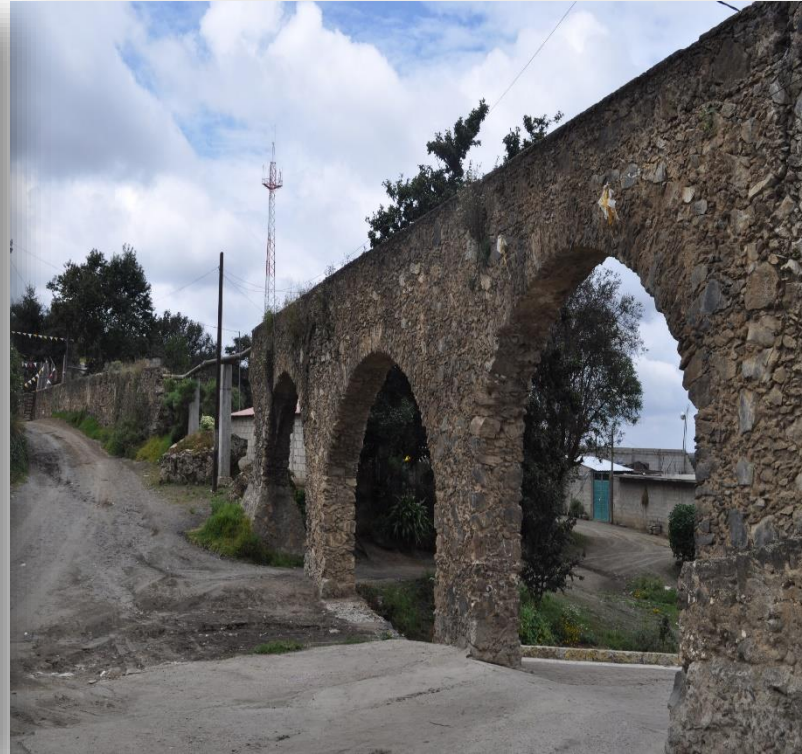
- ARCADA

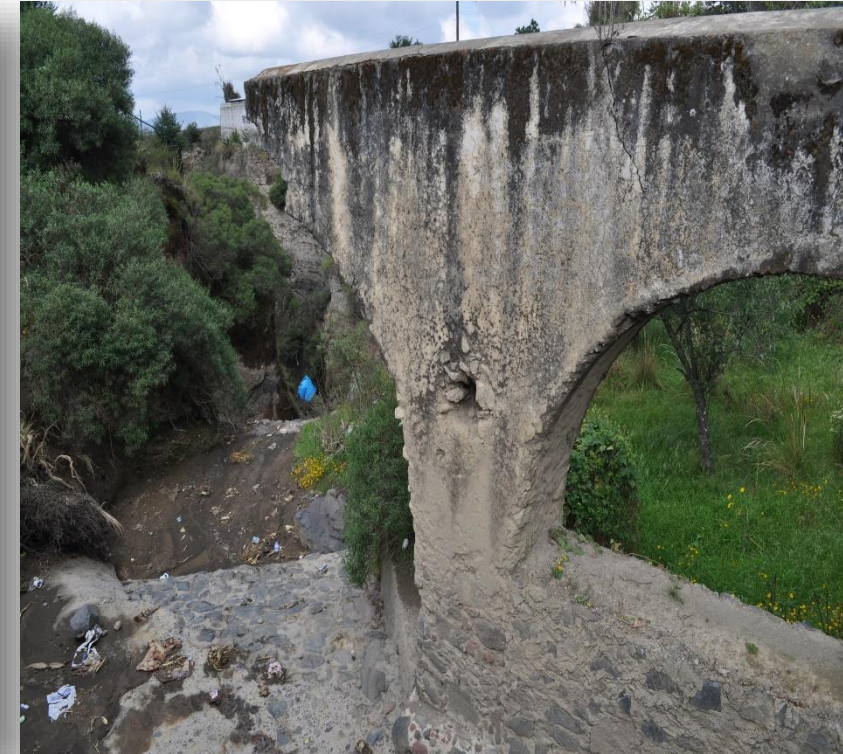
- CAÑO (SECCIÓN 2) – Hacia la fuente

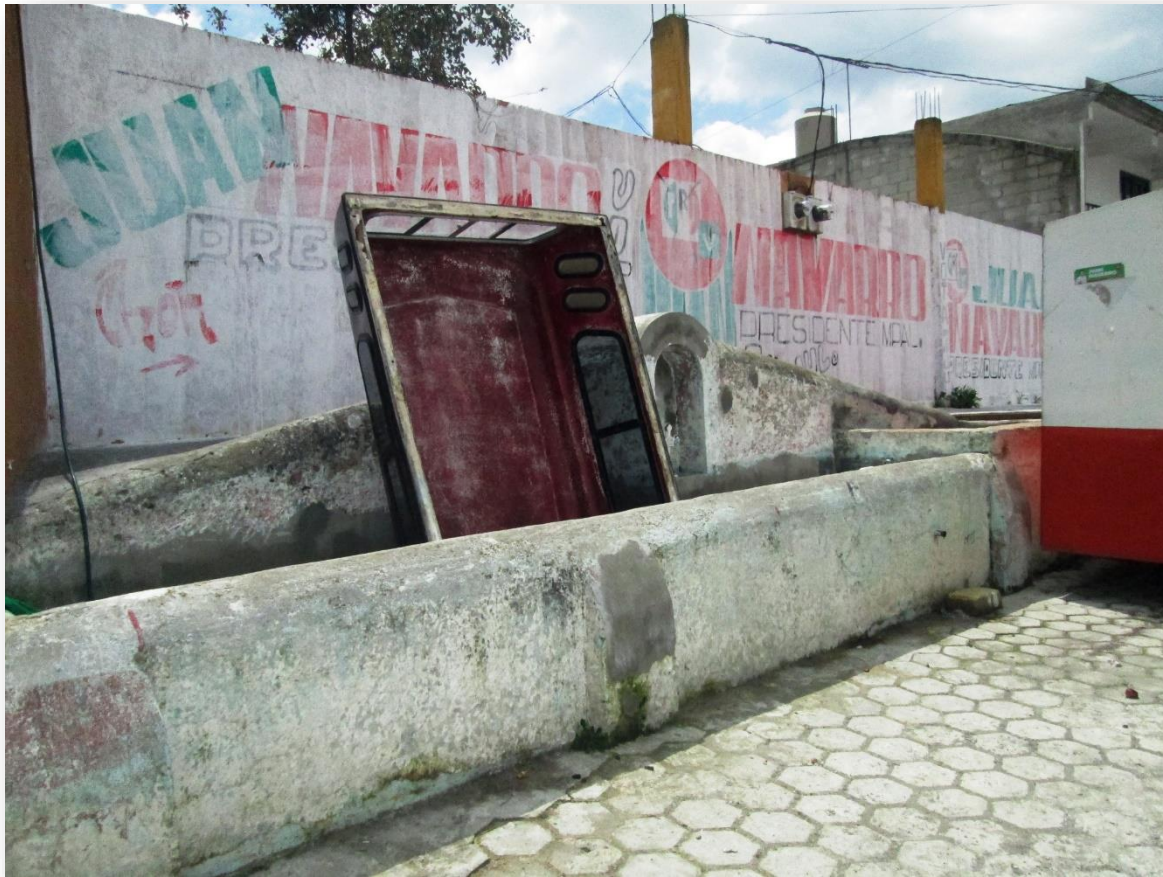
- DEPOSITO – Almacenamiento Mayor

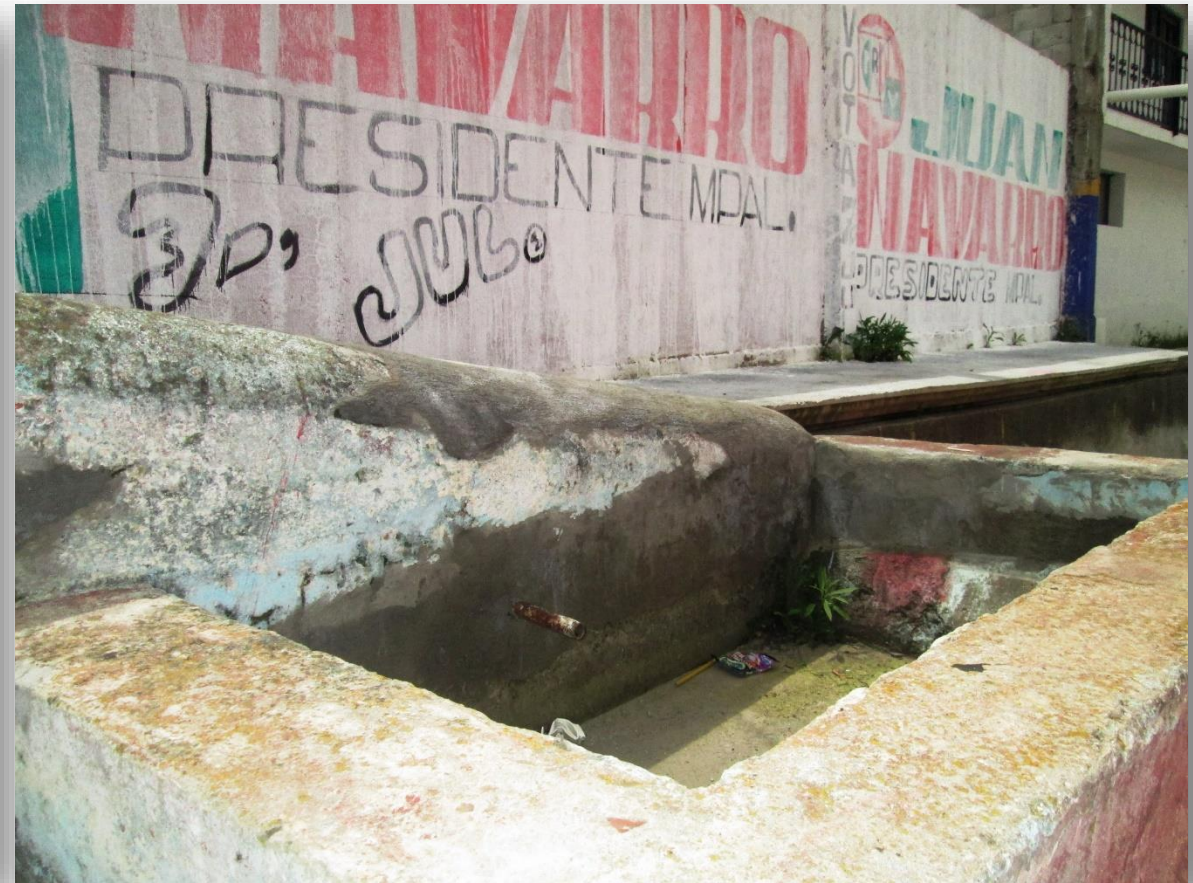
- DISTRIBUCIÓN

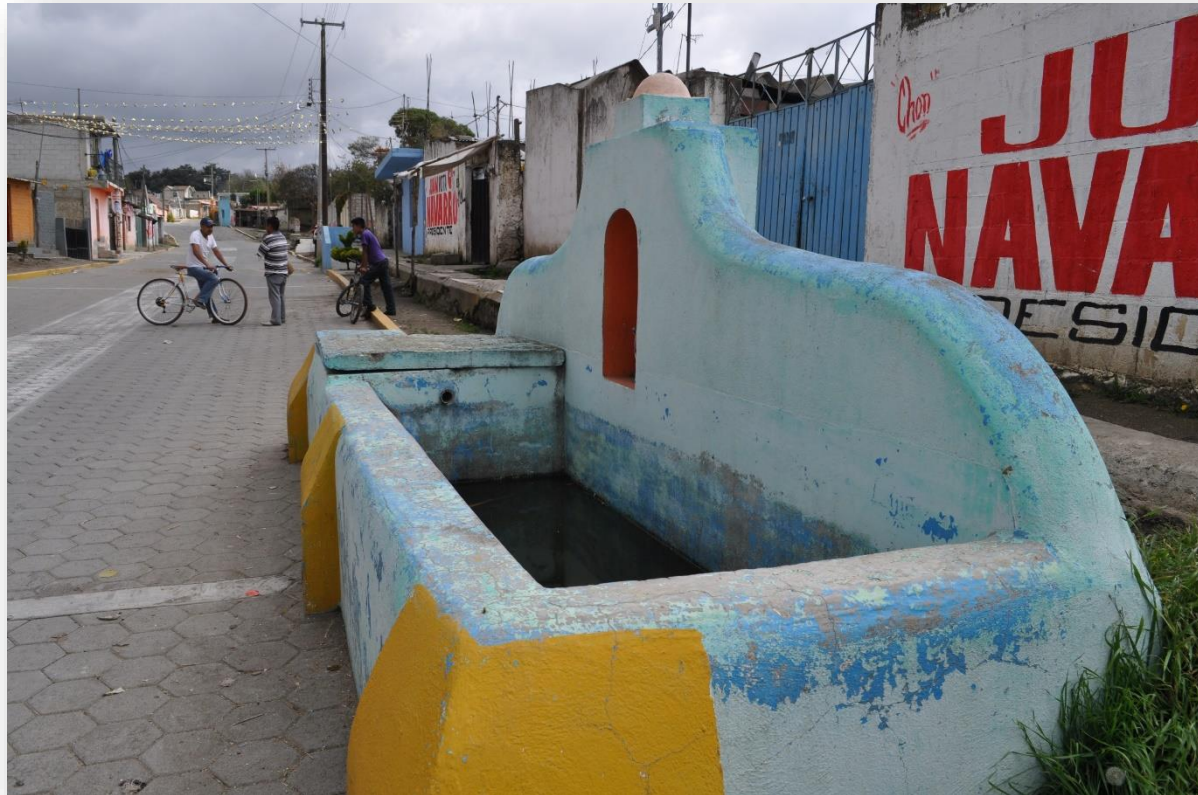
- DEPOSITO – Almacenamiento Mayor

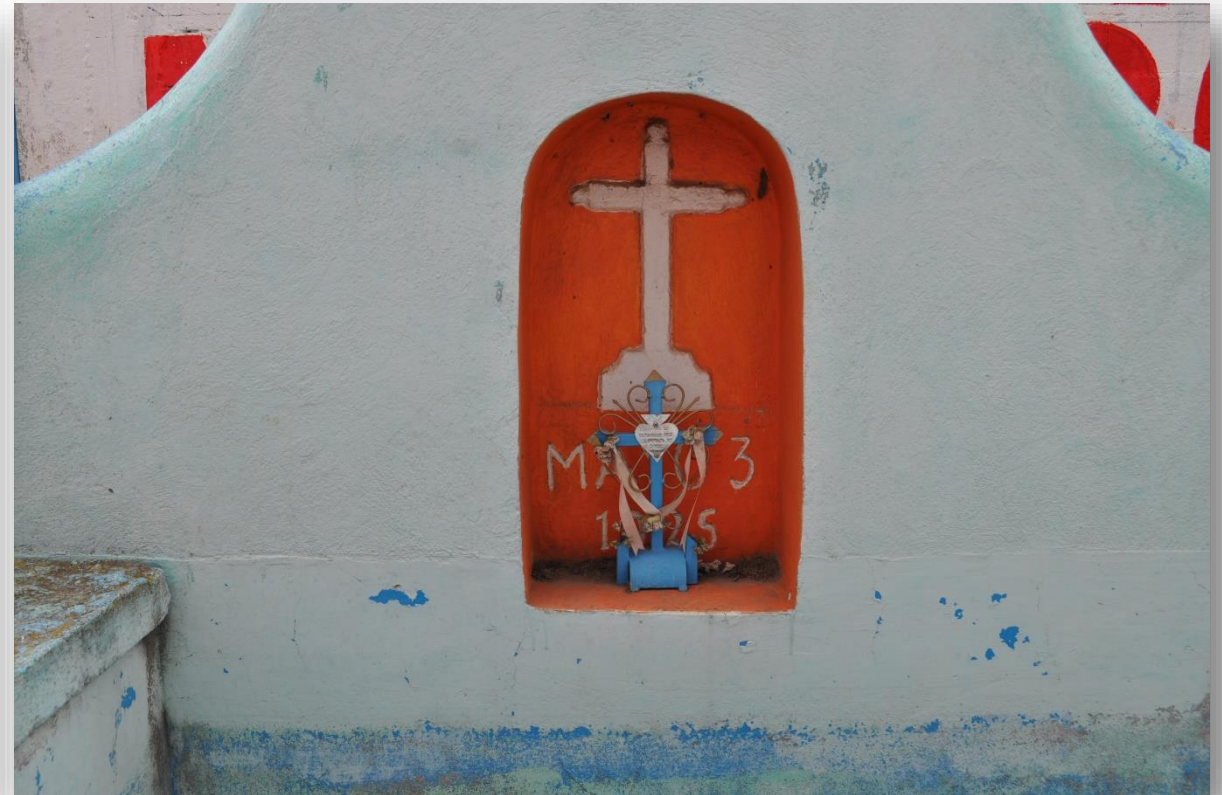
- DETALLE NICHOS

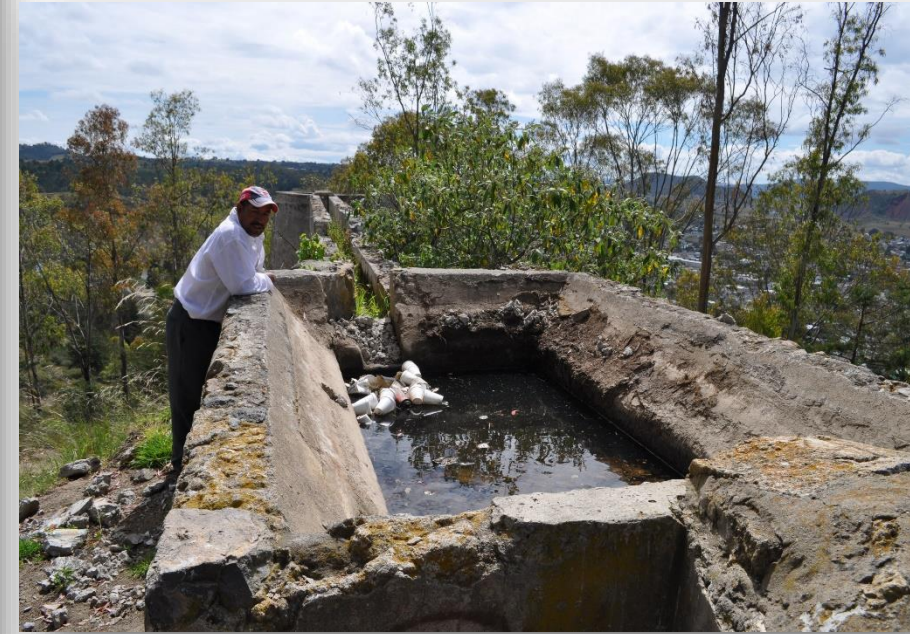
- CAJA DE AGUA
