**“CONSERVACIÓN DEL CONJUNTO HISTÓRICO DE  
LA EXHACIENDA DE SAN ANTONIO CHAUTLA DEL  
MUNICIPIO DE SAN SALVADOR EL VERDE  
EN EL ESTADO DE PUEBLA”**

**TÉSIS**

**MAESTRA EN ARQUITECTURA, INVESTIGACIÓN  
Y RESTAURACIÓN DE MONUMENTOS**

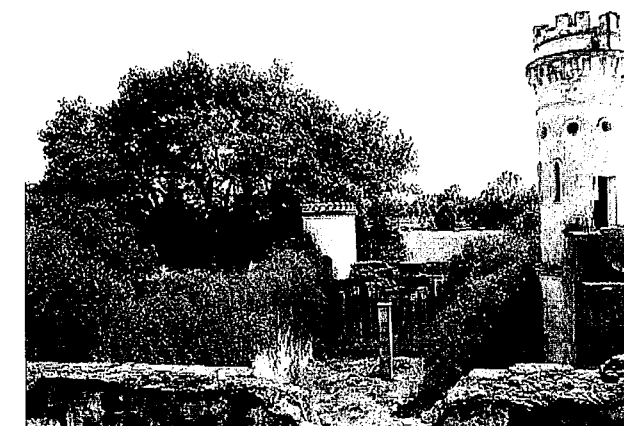
A.G.4 Fotografía Troje anexa a la casa del hacendado

y sistemas constructivos y estructurales data del siglo XIX, además de que fue de dos naves y se conserva su estructura central de apoyo para el entepiso y la cubierta (A. G. No. 4). Existen otras trojes integradas al edificio central y principal o casa del hacendado, probablemente para tener mayor control en la entrada y salida de los granos (A. G. No. 5); control que a su vez era manejado por un trabajador llamado trojero. Hay unas de un solo nivel y otras de dos niveles, estas últimas datan del siglo XIX, las otras datan de tiempo anterior. De

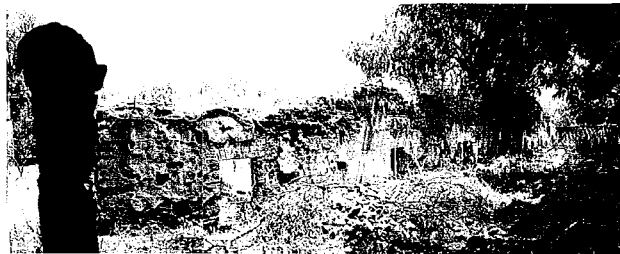
A.G.22 Fotografía Calpanería

**calpanería**. Se detectaron las ruinas de lo que fue este pequeño núcleo de casas, ubicado al sureste de la Troje de San Gregorio (A. G. No. 22). Fue un grupo homogéneo entre sí pero exento de los demás edificios, se encuentra en ruinas porque se construyó con materiales menos resistentes a las inclemencias

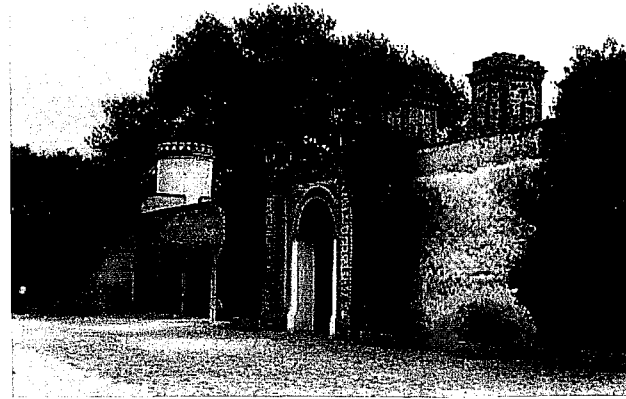
A.G.28 Fotografía Acceso al casco

Dentro de los espacios arquitectónicos destaca con el mismo tratamiento de textura, proporción y color el castillo, la fachada principal de la capilla, la sala de lectura ubicada en el islote y el acceso principal al casco (A. G. No. 28), presentando características de la arquitectura del siglo XIX; el resto de los edificios tiene recubrimientos únicamente de aplanados de
