**Universidad Popular Autónoma del Estado de Puebla**

**Facultad de Arquitectura**

**Proyecto de restauración dentro del conjunto de  
capillas denominadas  
“El Calvario” en Tehuacán, Puebla**

**Verano 2006**

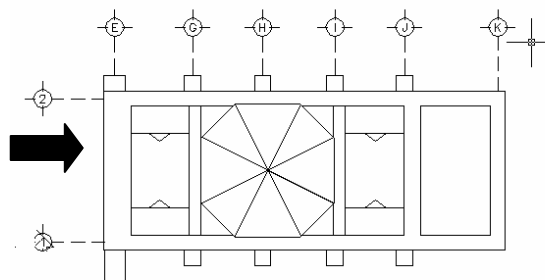
PLANTA DE AZOTEA CAPILLA 3

**EFFECTOS DEL DETERIORO:** Perdida de aplanados, Deformación grave de base de Pilastra, Presencia en gran cantidad de materia fecal de Palomas, Perdida de detalles decorativos (garigoleados), Presencia de sales, Perdida total de Cúpula.

**CAUSAS DEL DETERIORO:** Biológicas, Físicas de lluvia, Erosión, Humedad Ascendente en base de Pilastra, Presencia de Animales, Grietas, Fisuras.
