TESIS PARA OBTENER EL TITULO DE:

ARQUITECTO.

PROPUESTA DE CONSERVACIÓN Y RESTAURACIÓN DEL  
TEMPLO, LA ASUNCIÓN DE MARIA; SANTA MARIA PETAPA  
OAX.

MARCO ANTONIO TOLENTINO JAVIER

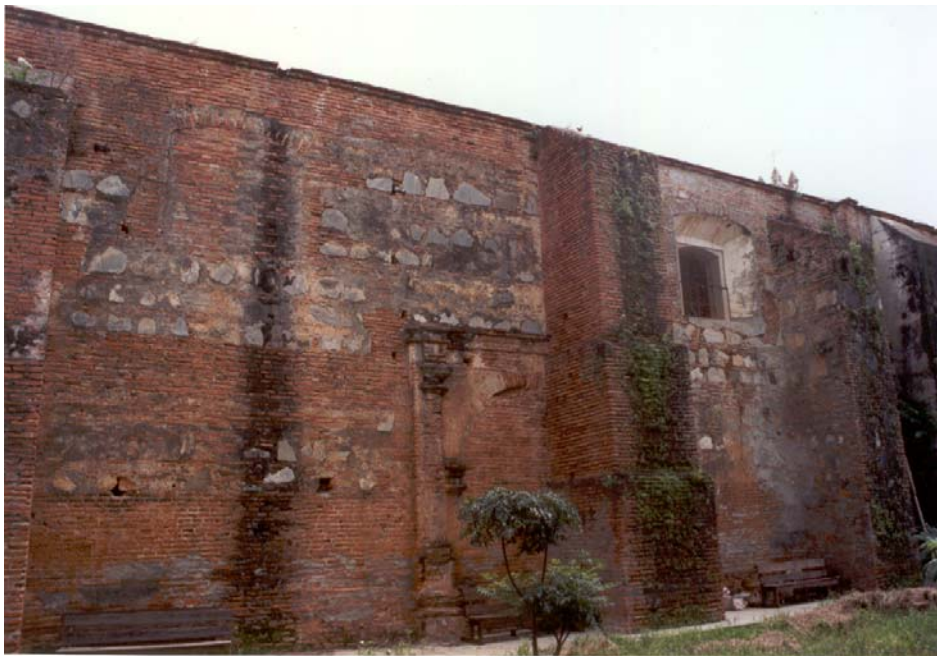
En la parte superior del muro, se encuentran ventanas abocinadas de las cuales solo una funciona como tal, ya que las otras fueron tapiadas. Esta fachada carece de ornamentación y en su remate presenta desprendimientos de ladrillo; al no contar con bota aguas o gárgolas, el agua escurre por los contrafuertes ocasionando la aparición de flora en su superficie.

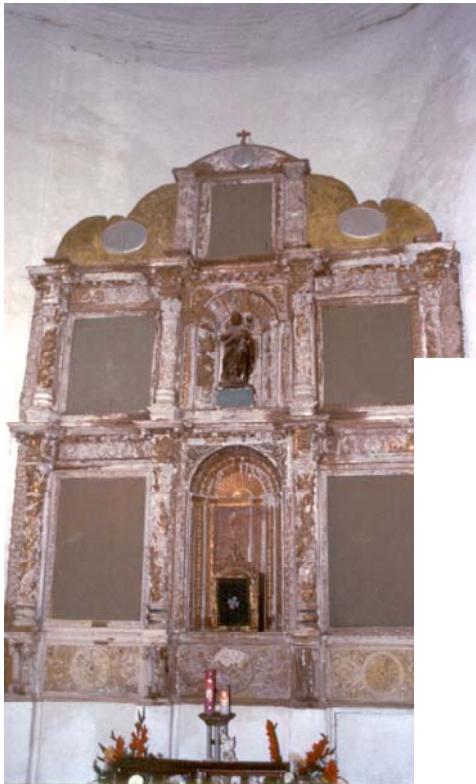
Retablo lateral derecho, presenta el manifestador, lo que lo hace uno de los principales. Vista desde el presbiterio.

**-DETERIORO:** -Presencia de polvo y telarañas.  
- Aparicion de "polillas".  
-Desprendimiento de "dorado" de la superficie del retablo.

**CAUSAS:** La falta de limpieza y mantenimiento al retablo, contribuye a la aparición de estos elementos que influyen en su deterioro.

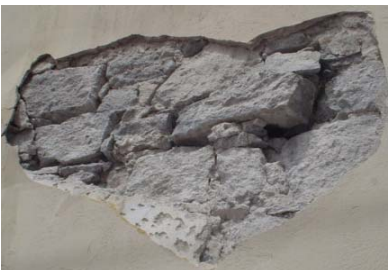
Cuando un muro de tabique o piedra se queda sin aplanado que lo proteja, se le va mermando (reduciendo) las juntas que lo unen y por eso se cuela la humedad y lo desmorona. Por esto hay que rejuntarlo cuanto antes para evitar la pérdida del elemento pétreo y del mismo modo la aparición de humedades.

La reposición de juntas, es necesario para que no exista el desprendimiento de piezas en muros o en cualquier otro lugar. Al presentarse una disgregación del elemento (juntas) es posible la aparición de humedades y micro flora.
