**UNIVERSIDAD POPULAR AUTÓNOMA DEL  
ESTADO DE PUEBLA**

**FACULTAD DE INGENIERÍA CIVIL**

**DAÑOS EN CUBIERTAS INDUSTRIALES POR  
GRANIZO**

Marzo de 2002

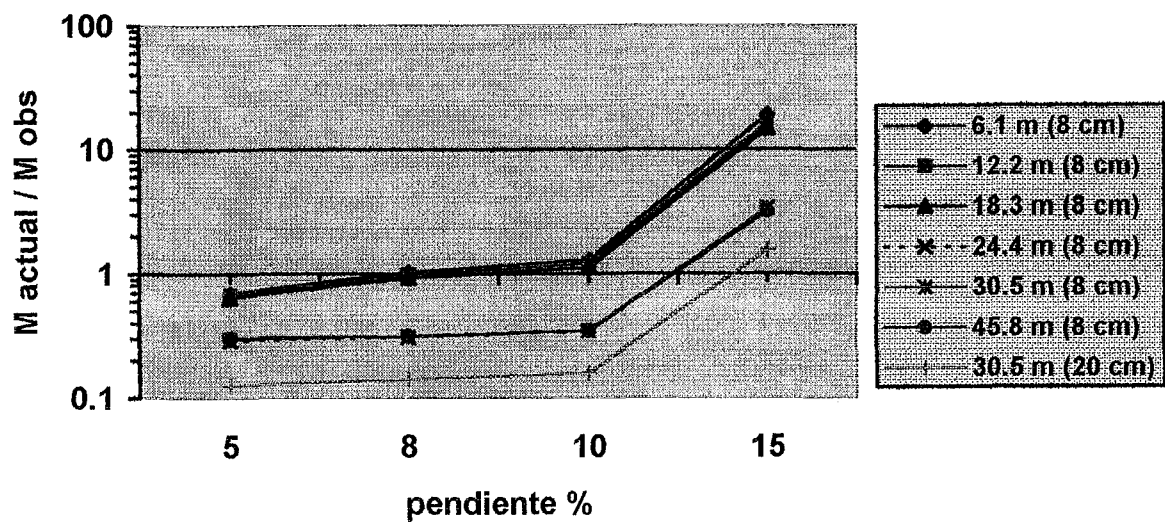
Del ejercicio anterior se pueden generar las siguientes gráficas representativas de los 4 eventos registrados en la temporada de granizos. Especialmente la (Gráfica 3 4) muestra el factor de seguridad de un sistema estructural sometido a cargas derivadas de la acción de granizo (30 kg/cm<sup>2</sup> RCMP) respecto al patrón de cargas observado en el modelo para un granizo con espesor de 8cm

(Gráfica 3 4 factor de seguridad respecto al RCMP vigente)

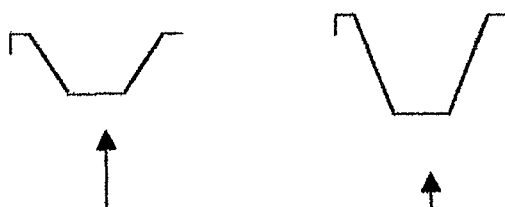
Es evidente que la solución óptima a los canalones es la referente a poseer el mejor radio hidráulico, de acuerdo a la teoría clásica de canales a cielo abierto.

(Figura 4 1 2 Tomando en cuenta la misma longitud de desarrollo se puede Incrementar las alturas y optimizar el desagüe )

Para solucionar este problema en los canalones se proponen diferentes tamaños, tomando en cuenta que estos deben ser proporcionales al tamaño de la estructura que se tiene puesto que si se hacen arreglos especiales para los canalones estos acarrearían incrementos en los costos de la estructura, que serían innecesarios. Otra solución que se puede tener es la que corresponde a la formación de vertederos de demasías a los canalones, ya que al saturarse estos, se puede desalojar el agua en exceso.

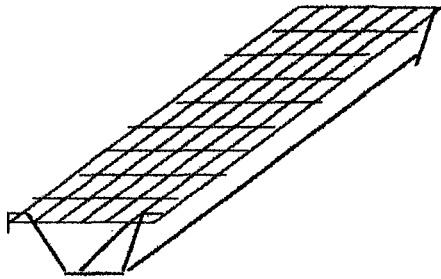
(Figura 4 2 1 Prevenir con malla a todo lo Largo del canalón)

Otra opción consiste en acondicionar una tela tipo gallinero a todo lo largo del canalón que ayude a evitar la obstrucción de basura en los canalones para ayudar a que el agua corra “libremente”

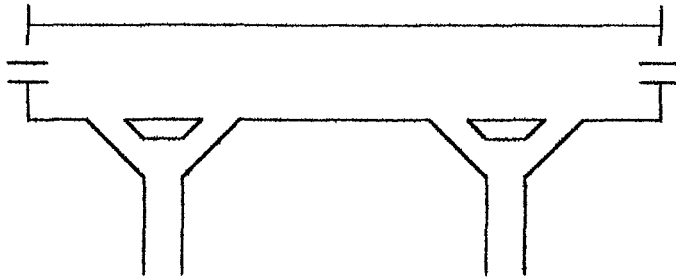
(Figura 4 2 3 ponerle doble bajada conectada a un tubo de mayor diámetro para mayor seguridad)

Para solucionar el problema del desagüe de los canalones hacia los drenajes se requiere darle la mayor salida posible, esto es dar mayor diámetro a las bajadas de agua y a una distancia menor. Otra forma en la que se puede solucionar consiste en colocar dos bajadas del canalón y conectarlas hacia un tubo de mayor diámetro previniendo que una de las bajadas se tape quedando la otra habilitada al máximo, esto es muy común ya que por falta de mantenimiento o por desechos que se encuentren en los techos producen taponaduras.

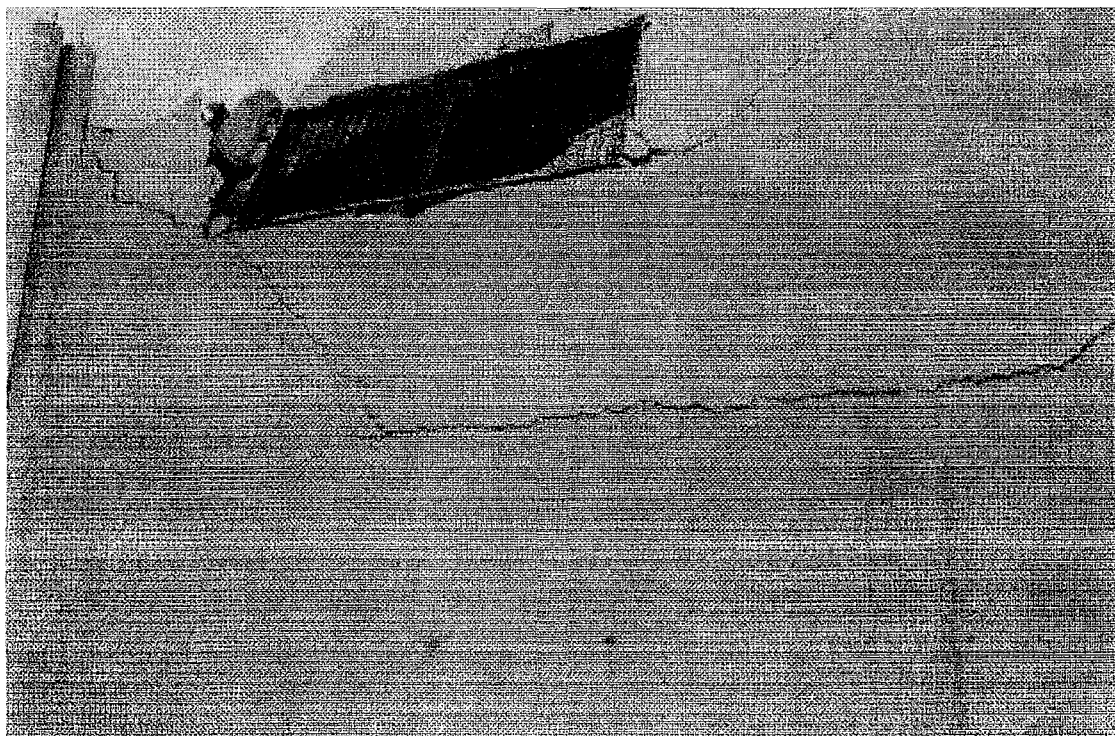
(foto 8 1 12)

(foto 8 1 9 Falla en muros piñones)

(foto 8 1 10 Falla en columna De concreto en muro piñon)

(foto 8 1 11 Falla en muros piñones)

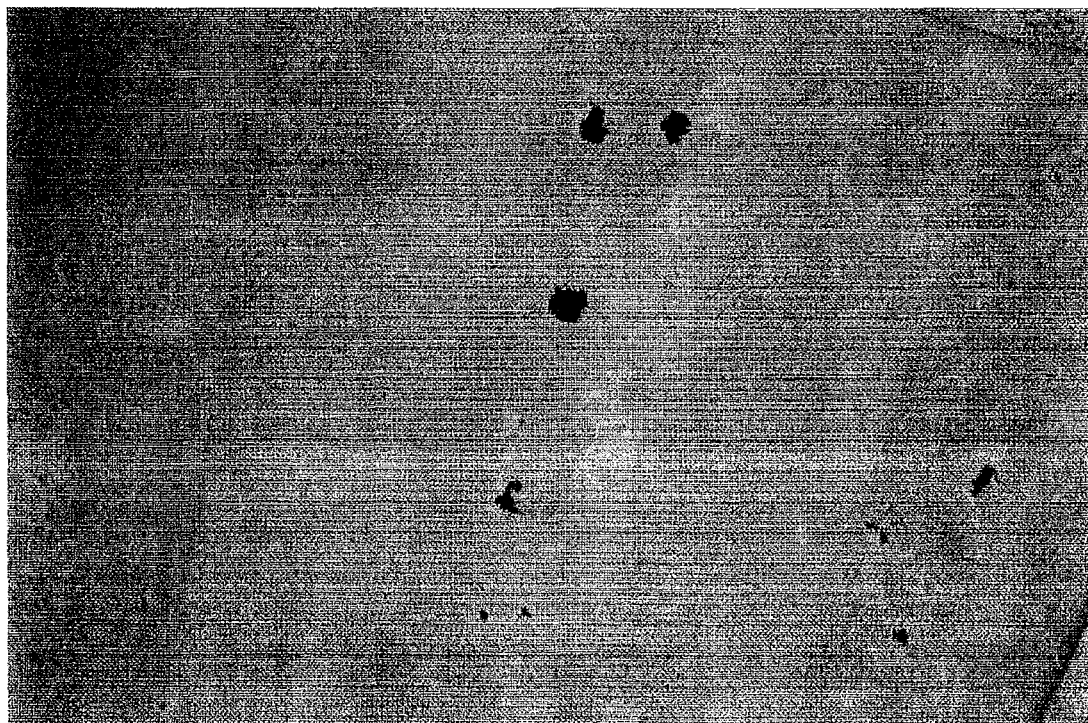
(foto 8 1 14)

(foto 8 1 13 El granizo agujera en ocasiones la lamina)

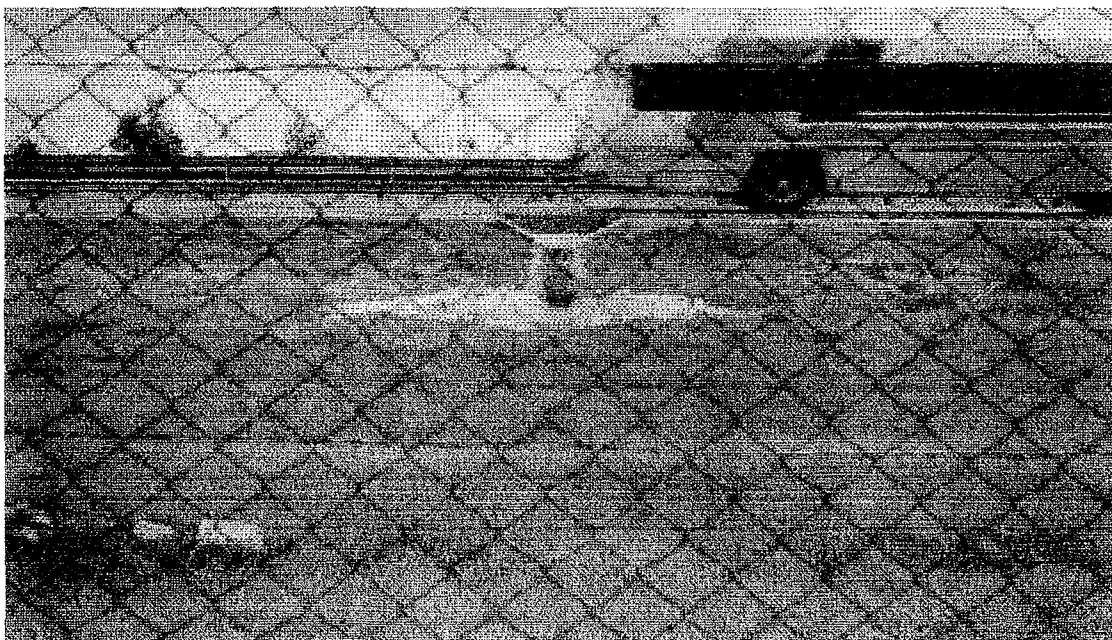
(foto 8 1 18)

(foto 8 1 17 Acumulación de granizo en cunetas y drenajes)

**NOTA:** Estas acumulaciones de granizo se fotografiaron 24hrs Después de la granizada
