**PROYECTO DE RESTAURACION DE LA IMAGEN URBANA Y  
DEL CONJUNTO RELIGIOSO DE  
PATLA, JOPALA , PUEBLA**

**TESIS QUE PRESENTA EL  
ARQ. OMAR ARTURO GUTIÉRREZ HUERTA  
PARA OBTENER EL GRADO DE  
MAESTRO EN ARQUITECTURA, INVESTIGACIÓN  
Y RESTAURACIÓN DE MONUMENTOS.**

**Puebla, de Zaragoza Abril del 2002.**

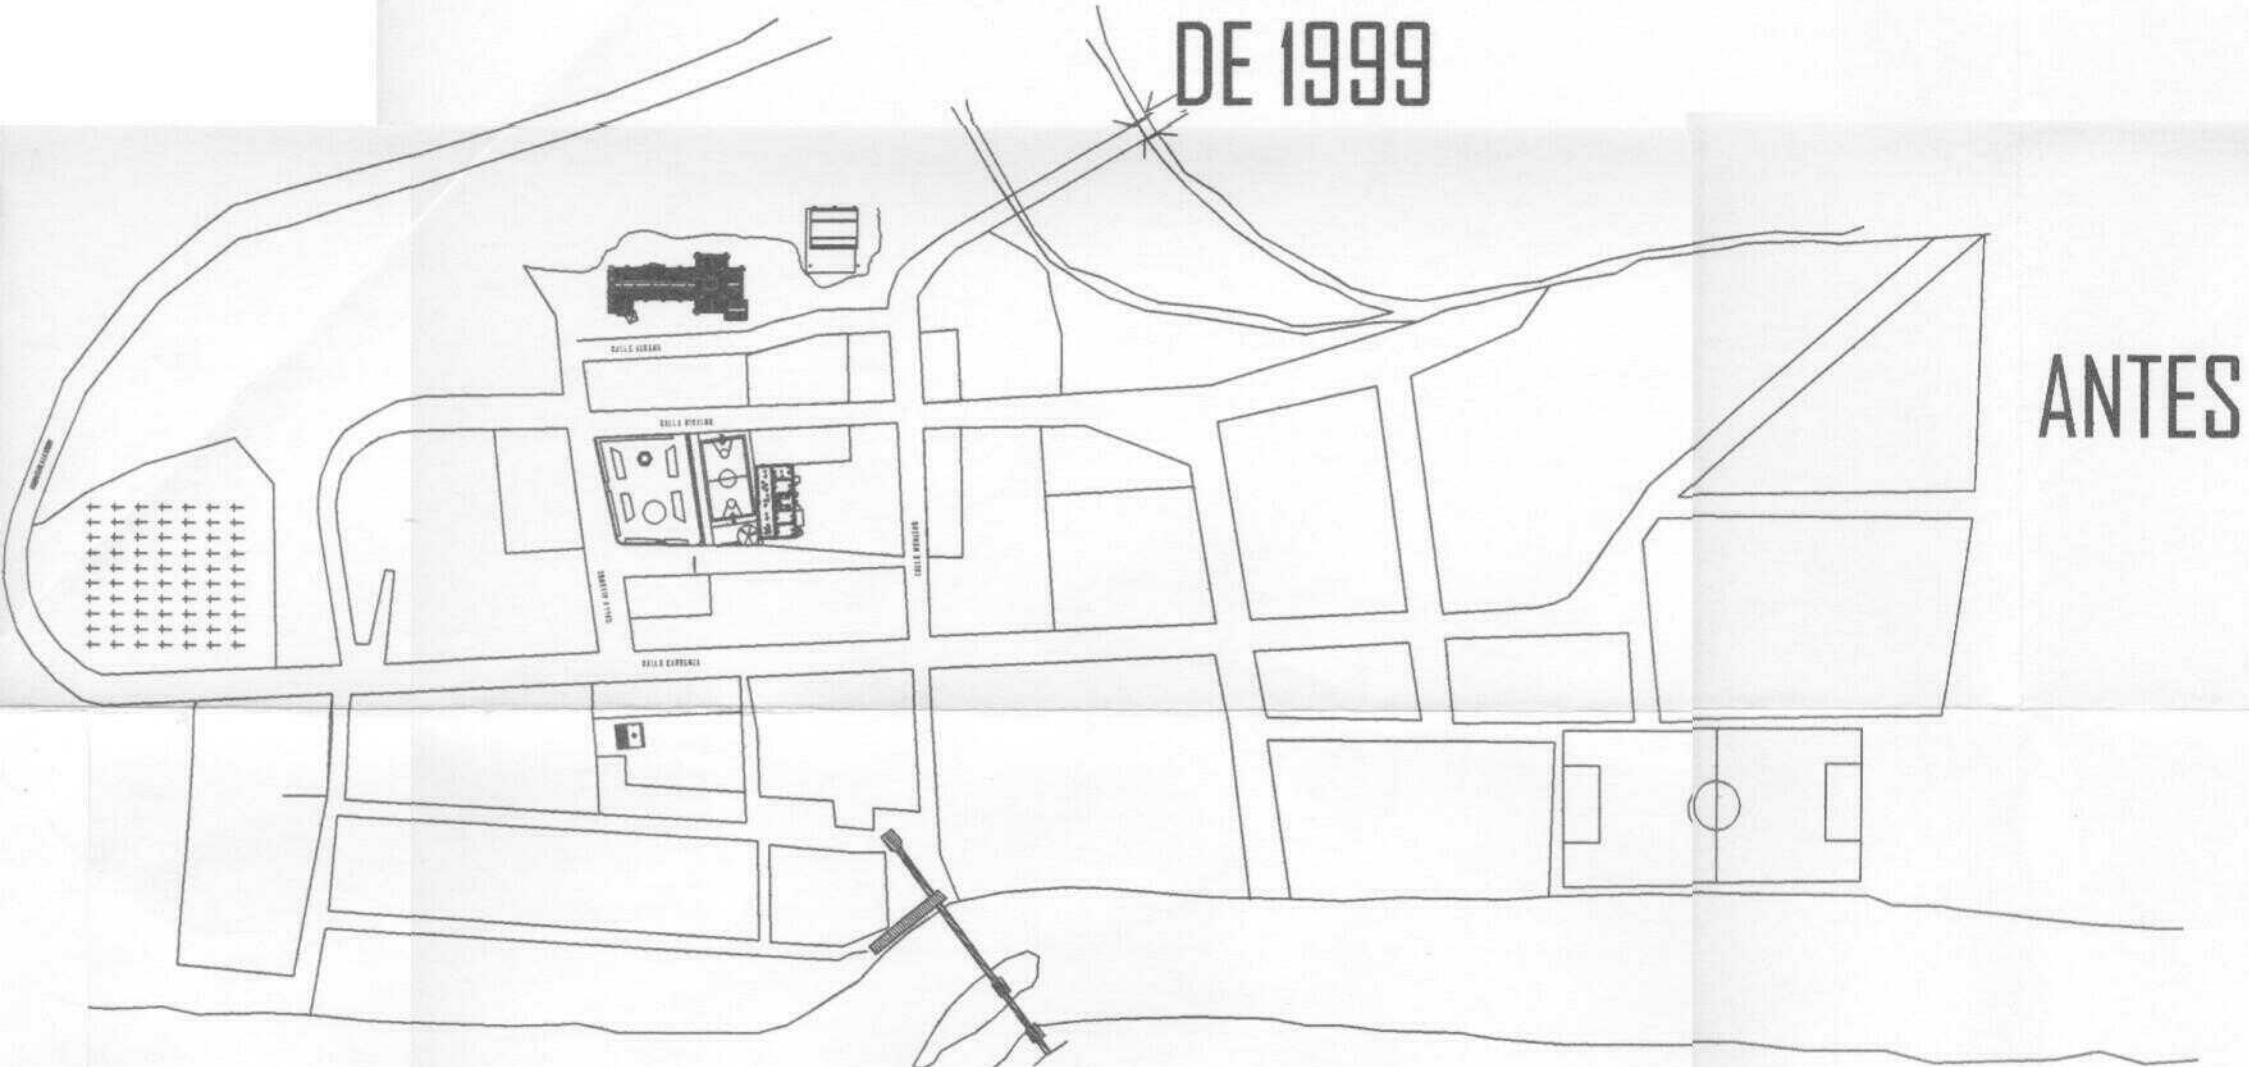
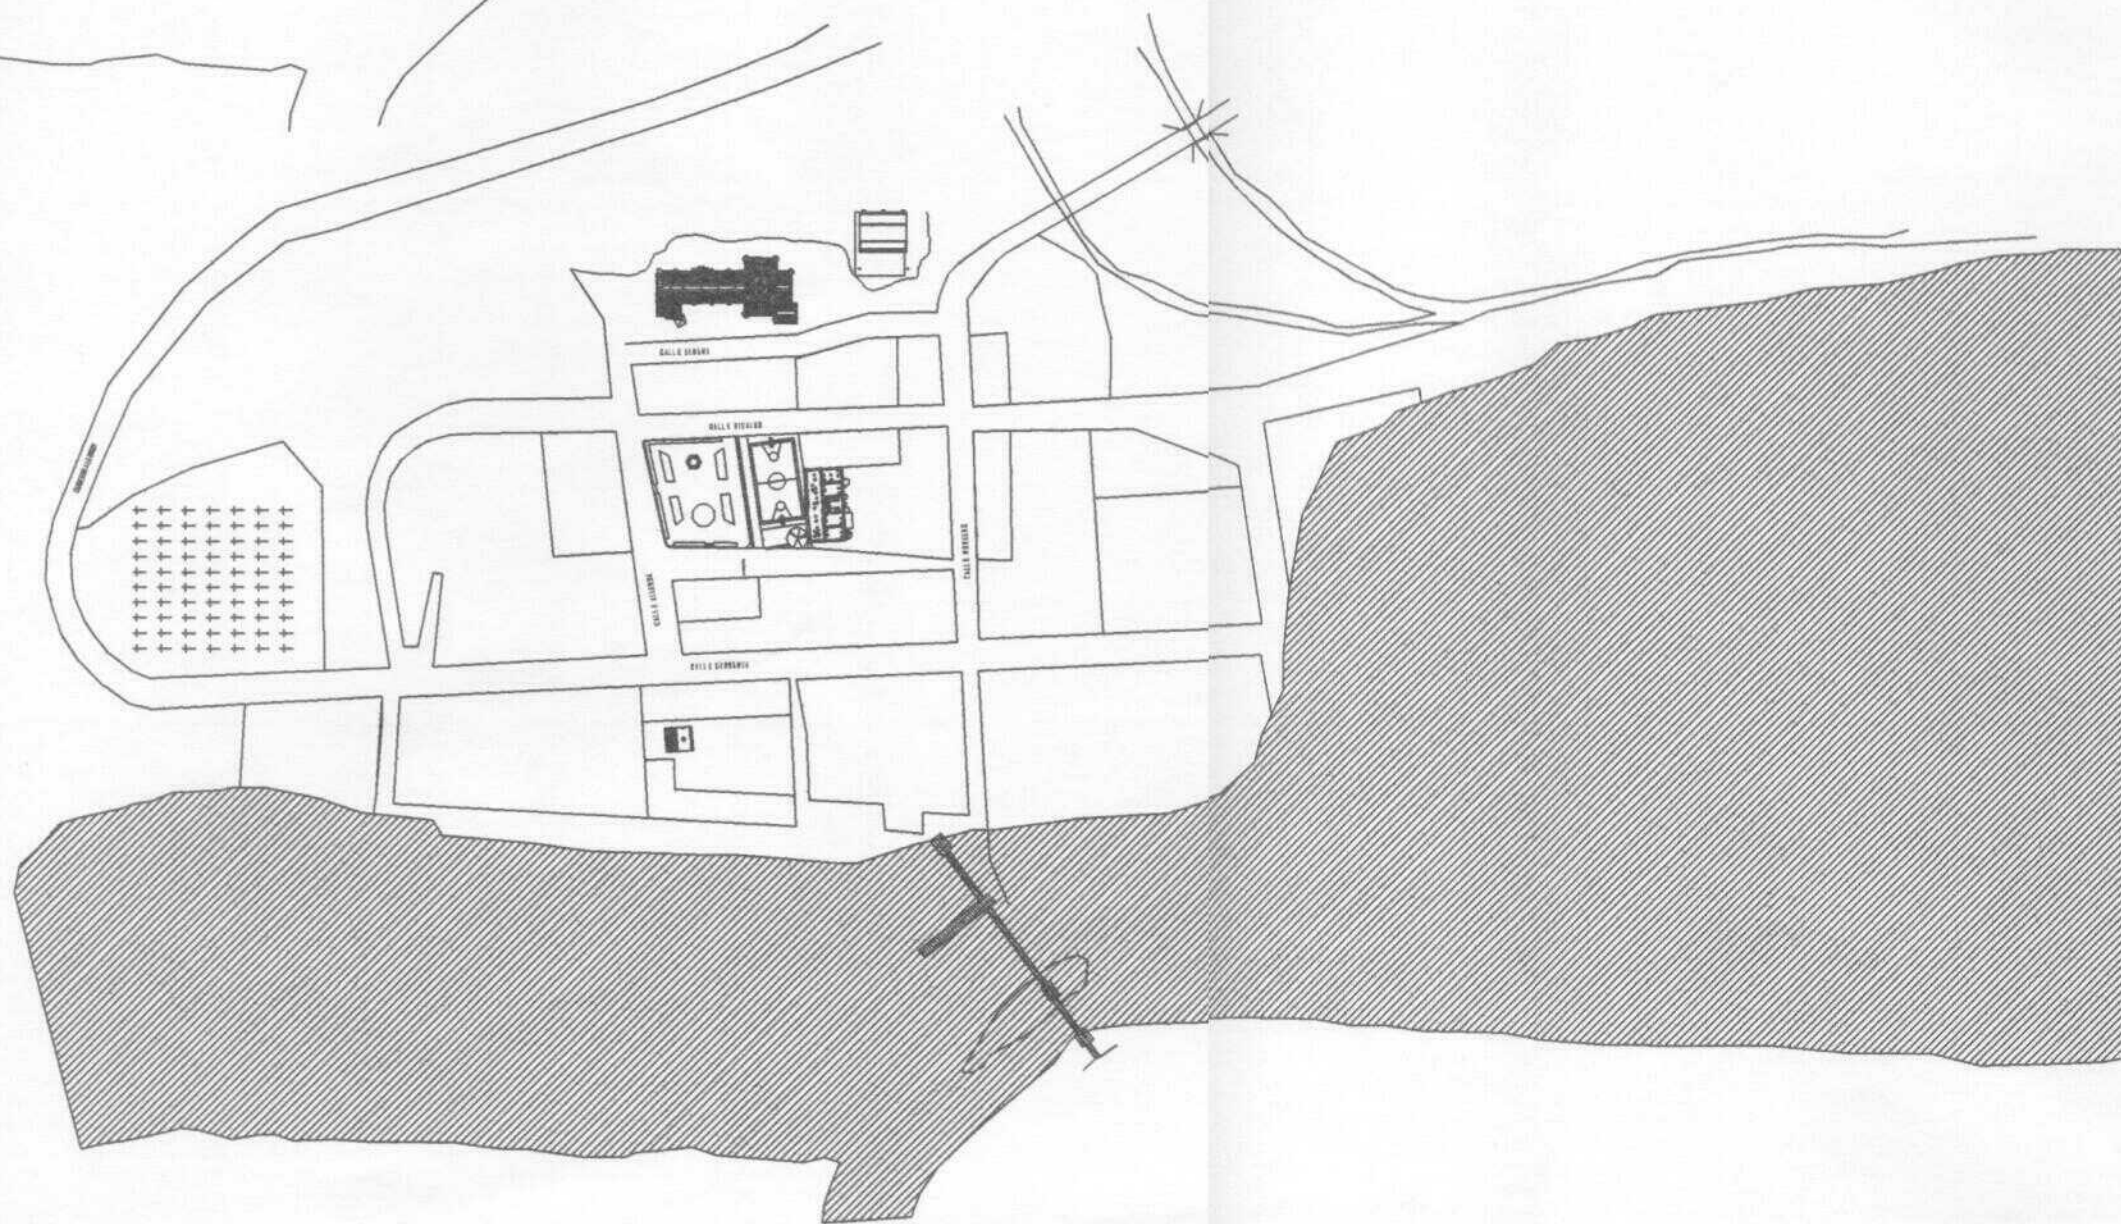
# DAÑOS DEL 4 DE OCTUBRE DE 1999

ANTES

DESPUES

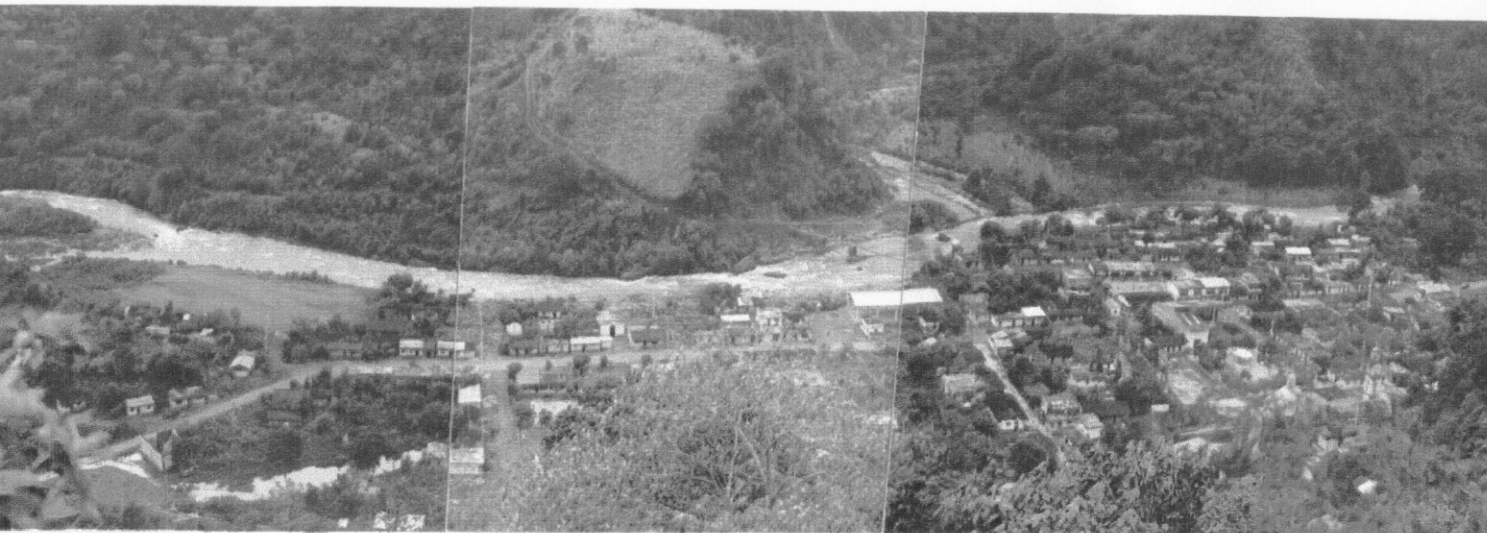
**PATLA ANTES DEL 4 DE OCTUBRE DE 1999**

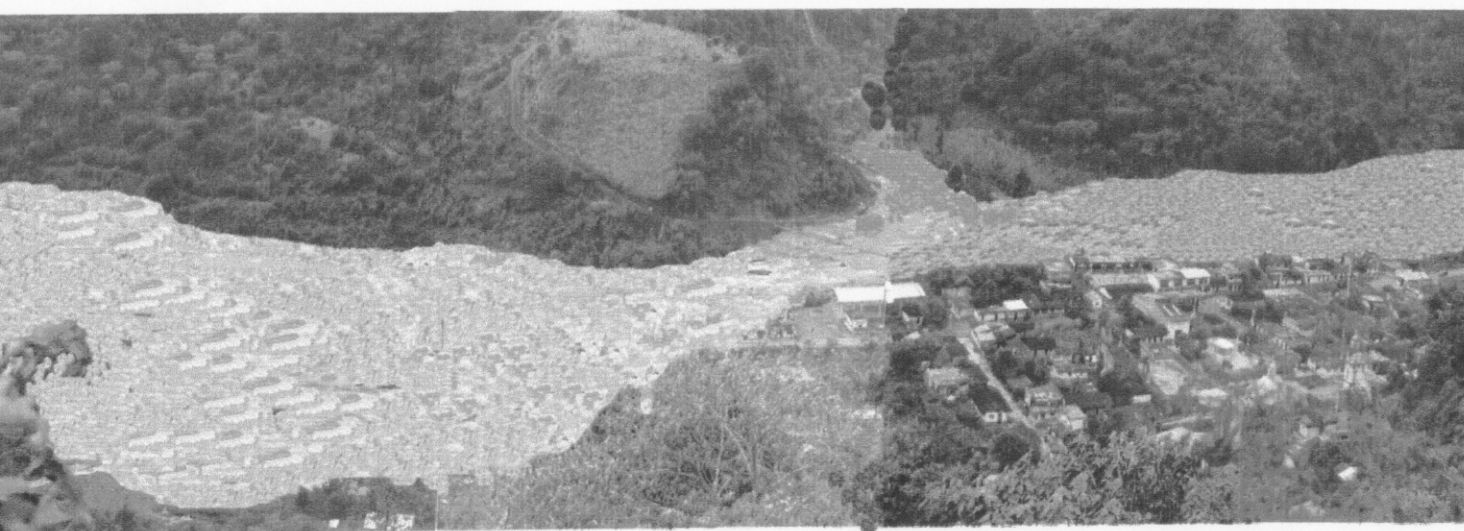
**PATLA DESPUES DEL 4 DE OCTUBRE DE 1999**

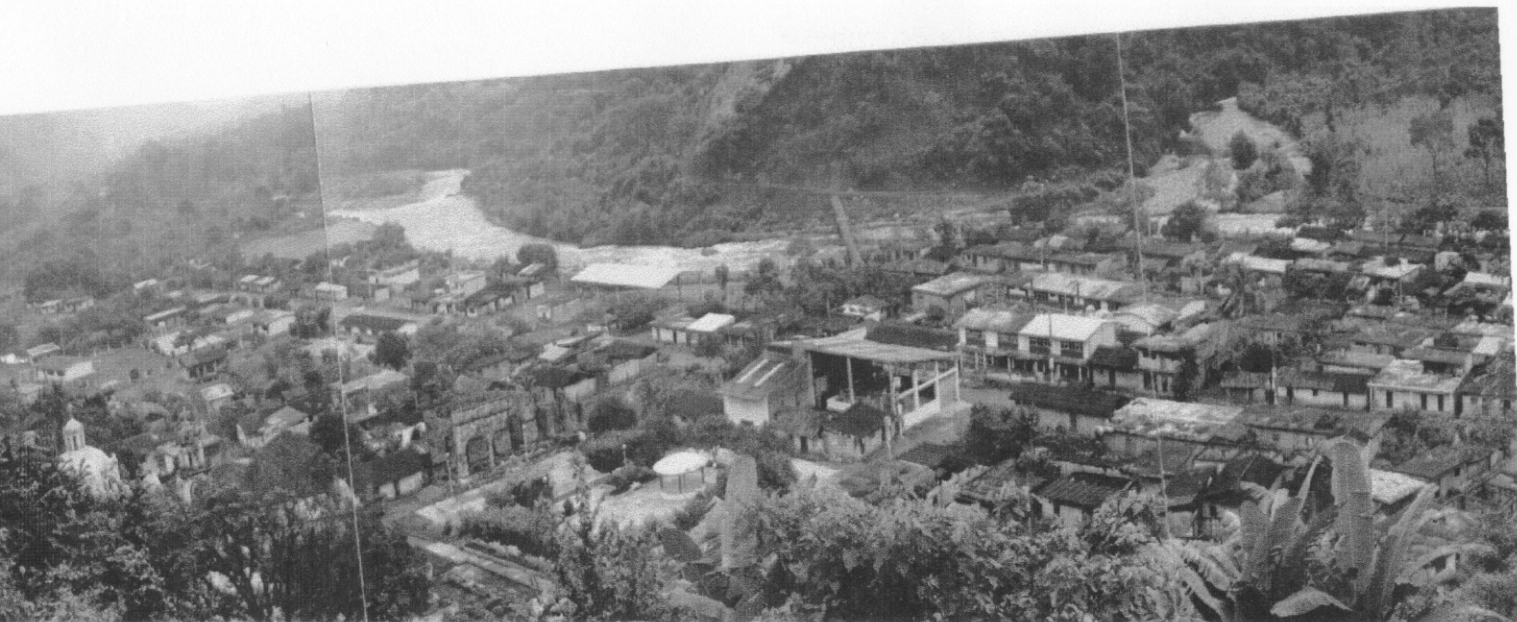
**PATLA ANTES DEL 4 DE OCTUBRE DE 1999**

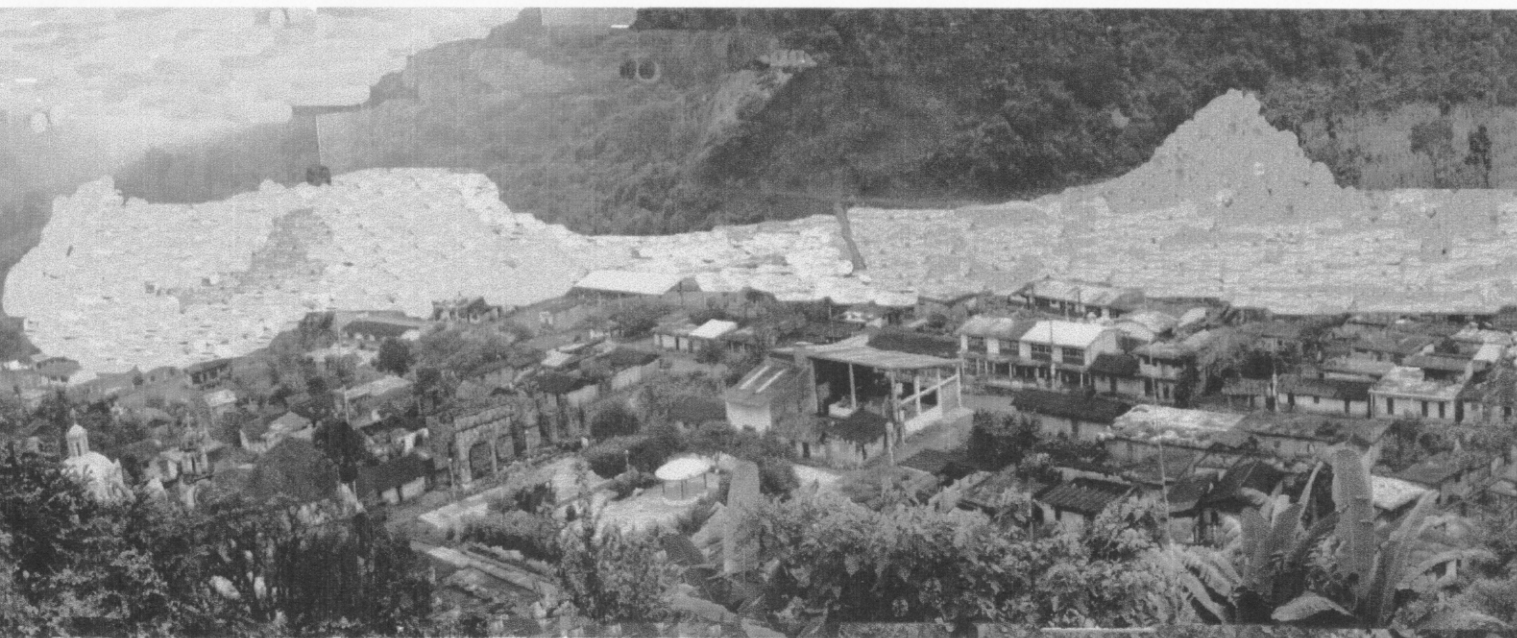
**PATLA DESPUES DEL 4 DE OCTUBRE DE 1999**

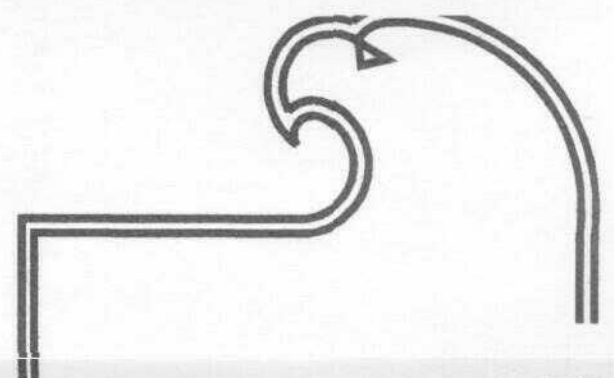
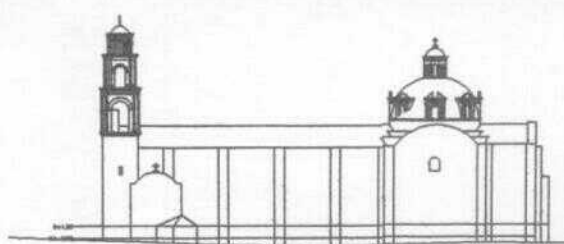
## SIGLO XVIII, ETAPA # 6

EL BAPTISTERIO SE CONSTRUYO DESPUÉS DE HABERSE TERMINADO EL TEMPLO, CUANDO AUMENTARON LAS NECESIDADES DEL TEMPLO Y SE HIZO PALPABLE LA EL AUMENTO DE DA DEMANDA DEL SERVICIO BAPTISMAL, DESAFORTUNADAMENTE LA LEDIFICARON POSIBLEMENTE SOBRE UN TERRENO NO TAN ESTABLE COMO ES EL LECHO ROCOSO POR LO QUE CASI DE INMEDIATO EMPEZÓ A ASENTARSE POR LO QUE TUVIERON QUE CONSTRUIRLE UN CONTRAFUERTE QUE DETUVO EL ASENTAMIENTO

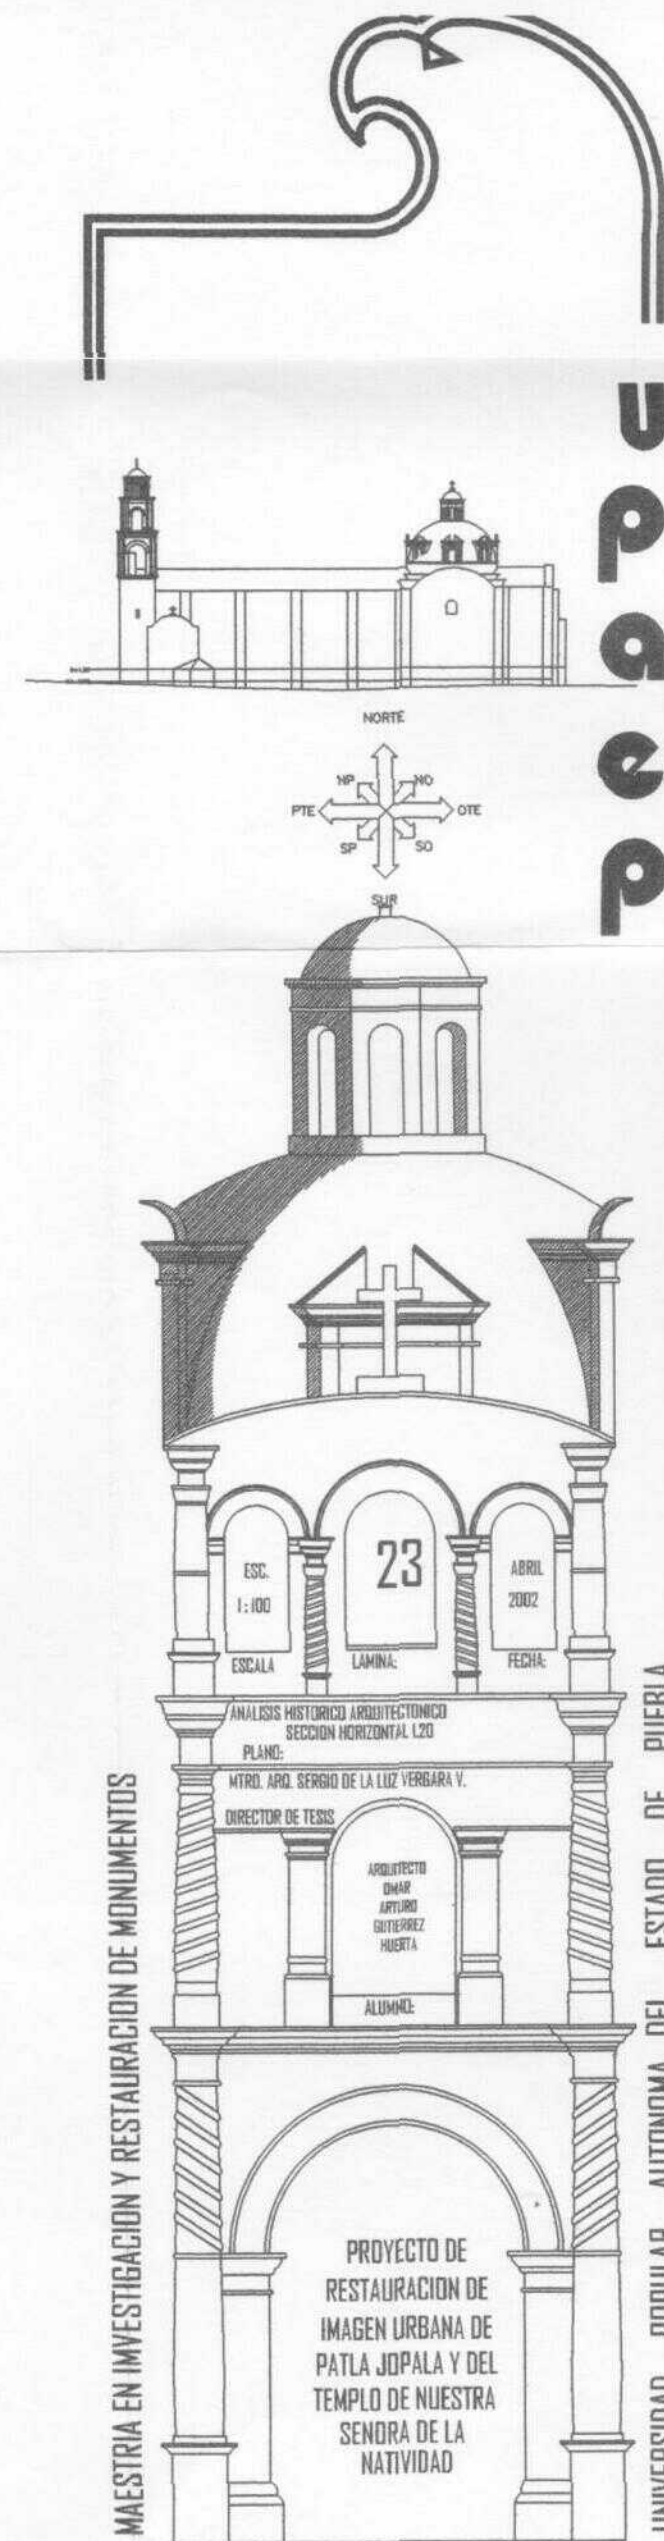
## SIGLO XVIII, ETAPA # 6

EL BAPTISTERIO SE CONSTRUYO DESPUÉS DE HABERSE TERMINADO EL TEMPLO, CUANDO AUMENTARON LAS NECESIDADES DEL TEMPLO Y SE HIZO PALPABLE LA EL AUMENTO DE DA DEMANDA DEL SERVICIO BAPTISMAL, DESAFORTUNADAMENTE LA LEDIFICARON POSIBLEMENTE SOBRE UN TERRENO NO TAN ESTABLE COMO ES EL LECHO ROCOSO POR LO QUE CASI DE INMEDIATO EMPEZÓ A ASENTARSE POR LO QUE TUVIERON QUE CONSTRUIRLE UN CONTRAFUERTE QUE DETUVO EL ASENTAMIENTO

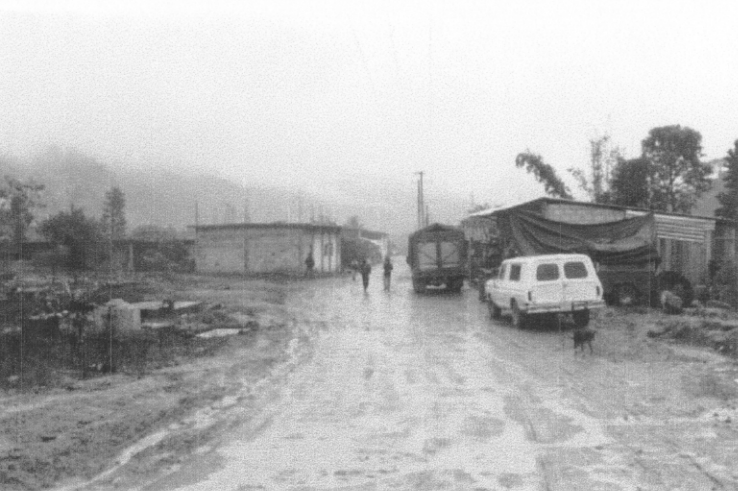
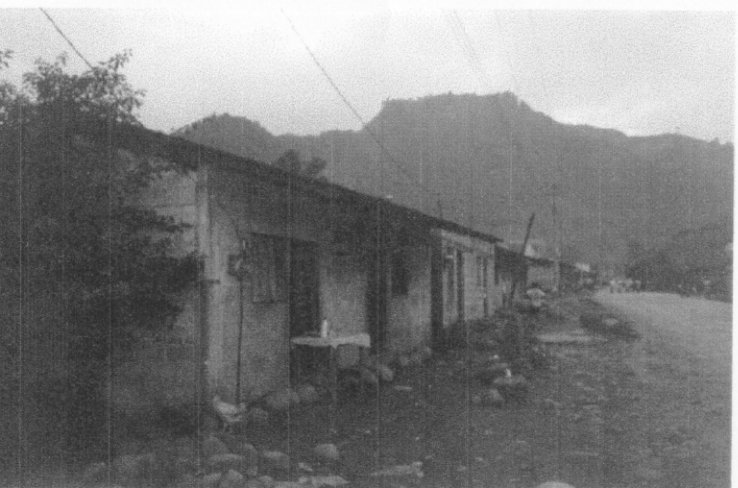
### Recorrido # 1

Vialidad de acceso al poblado, movimientos vehiculares y peatonales frecuentes, corredor de usos mixtos.

- Carencia de señalización .
- Propaganda discordante.
- Carencia de arbolamiento.
- No existe distinción entre vialidad peatonal y vehicular.
- Ausencia de banquetas.
- Ausencia de pavimentación.
- Falta de drenaje pluvial.

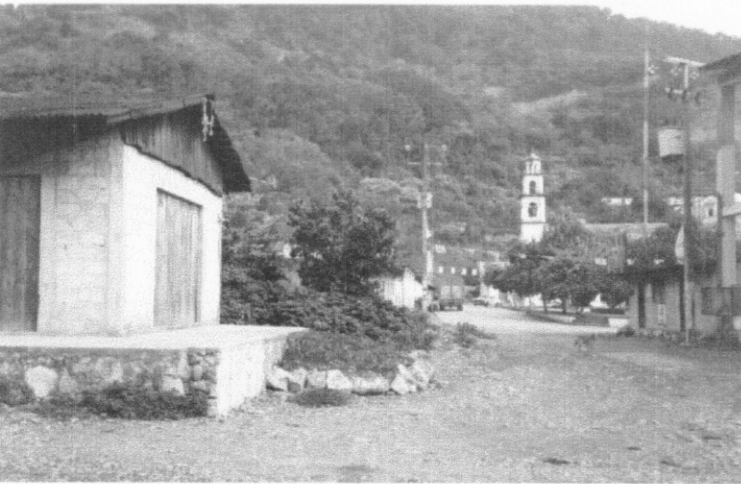
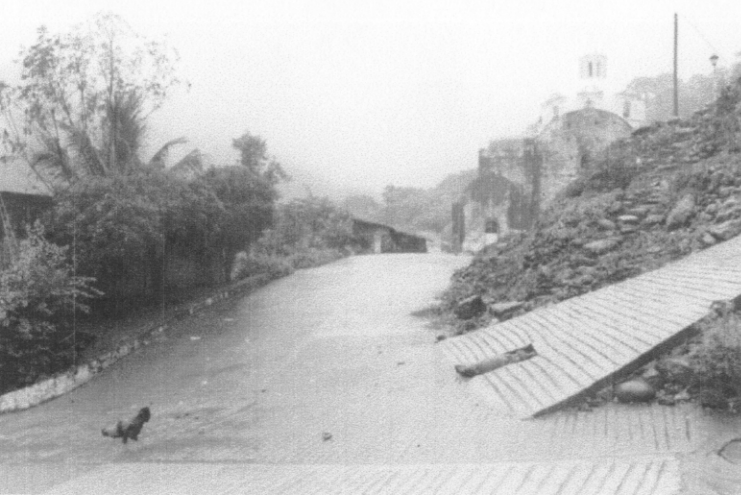
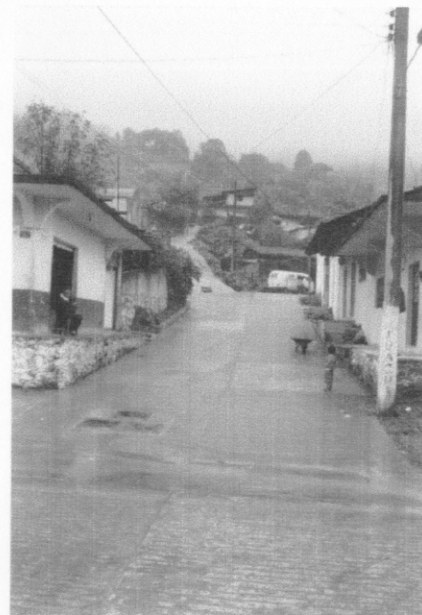
## RECORRIDO # 2

Recorrido monumental, éste se desarrolla en torno a los edificios más importantes de la población ( Presidencia Auxiliar, Templo , etc.).

- Falta de mantenimiento en áreas jardinadas.
- Concentración de equipamiento y servicios.
- Arquitectura patrimonial deteriorada.
- Carece de criterios para la combinación de materiales en recubrimientos.
- Falta de drenaje pluvial.
- Falta de pavimentación y banquetas.

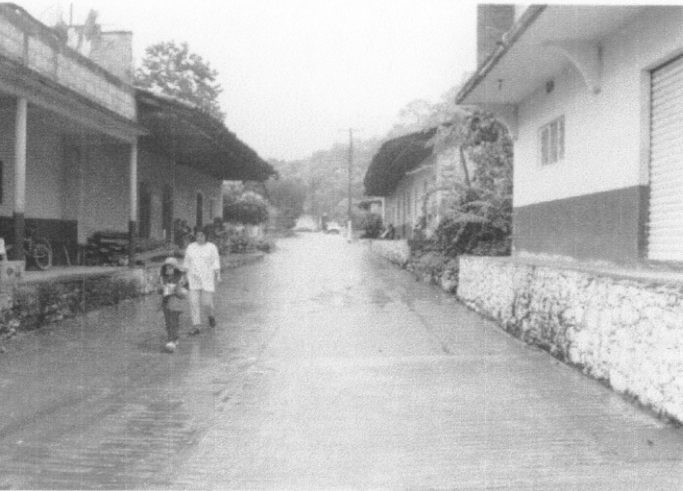
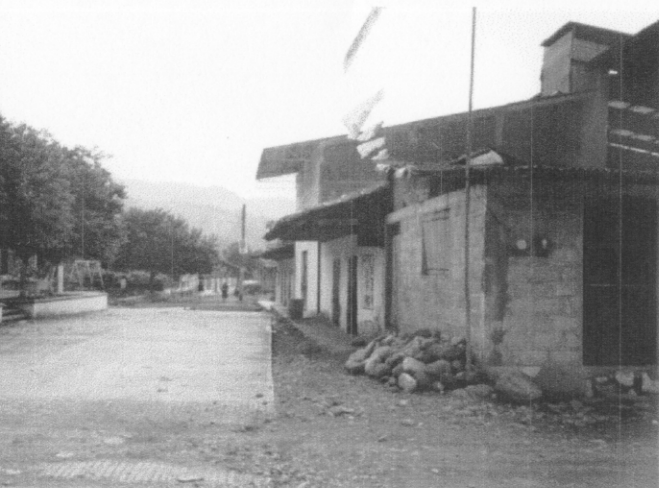
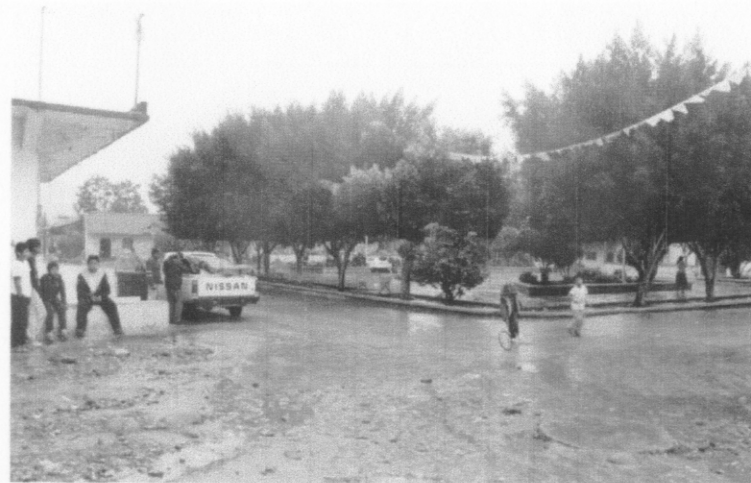
### RECORRIDO # 3

Recorrido al rededor de la plaza del pueblo, éste se desarrolla en torno a la plaza central, donde se pueden apreciar las casas mas antiguas, la obra inconclusa de la presidencia municipal, el centro de salud.

- Falta de mantenimiento en áreas jardinadas.
- Concentración de equipamiento y servicios.
- Arquitectura patrimonial deteriorada.
- Carece de criterios para la combinación de materiales en recubrimientos.
- Falta de drenaje pluvial.
- Falta de pavimentación y banquetas.
- Gran calidad formal y ambiental por la presencia de arquitectura vernácula.

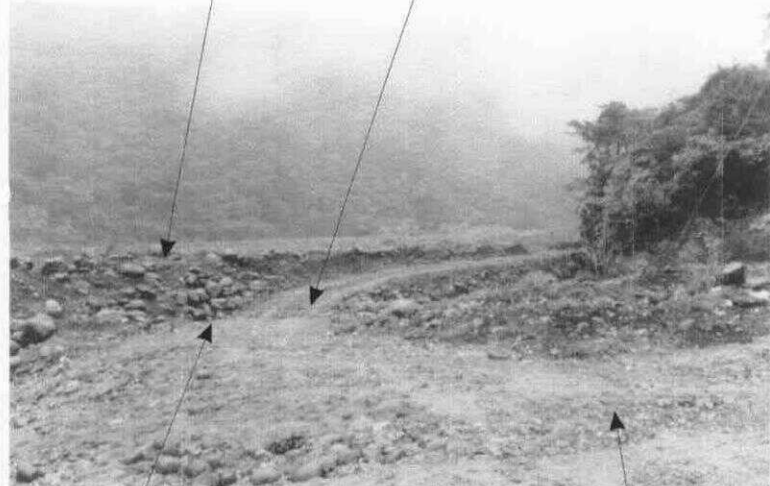
Foto 1

Deterioro causado por la  
creciente del río Necaxa

Carencia de  
dique protector

Falta de arbolamiento

Falta de pavimento

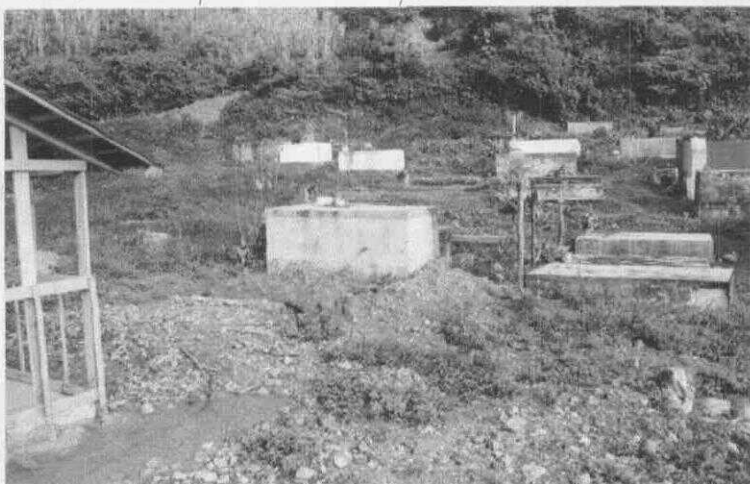
Foto 3

Desorden en sepulturas

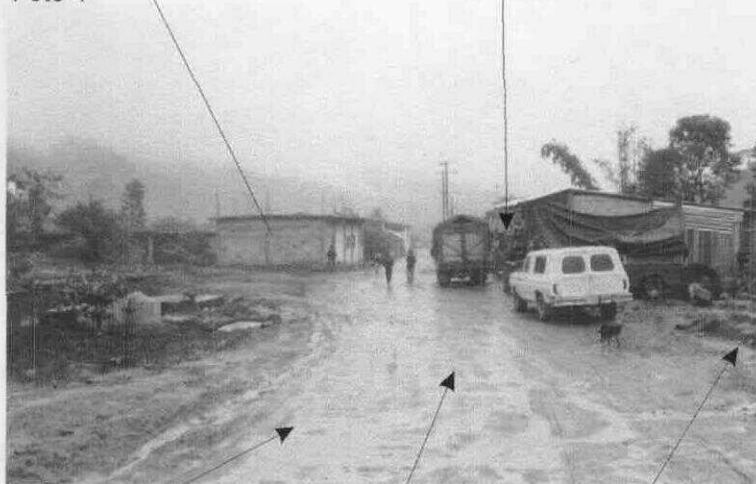
Foto 4

Edificaciones discordante y cambios a la tipología de la localidad.

Falta de alumbrado público.

Falta de drenaje pluvial.

Falta de pavimento

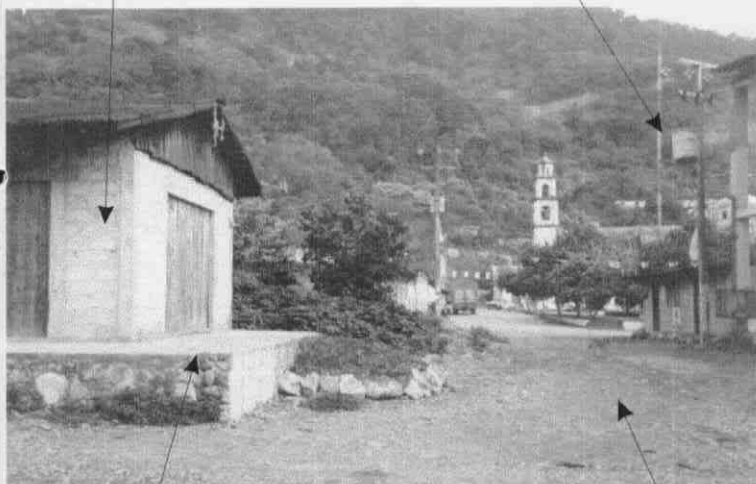
Foto 5

Cambio de materiales y conceptos arquitectónicos tradicionales.

Contaminación visual por: antenas, postes, propaganda, y señalización comercial.

Falta de pavimentación y drenaje pluvial

Falta de mantenimiento en vegetación.

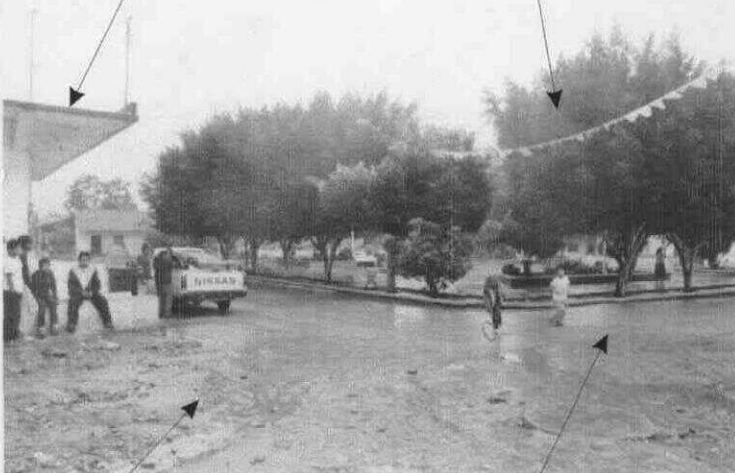
Foto 7

Falta de mantenimiento en vegetación regional.

Falta de pavimentación y drenaje pluvial

Pavimento inapropiado en mal estado.

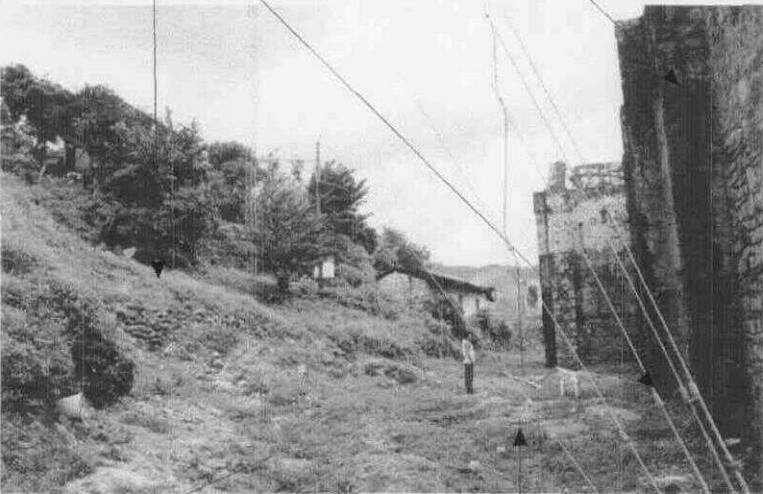
Foto 10

Contaminación visual por antena.

Falta de pavimentación

Falta de drenaje pluvial.

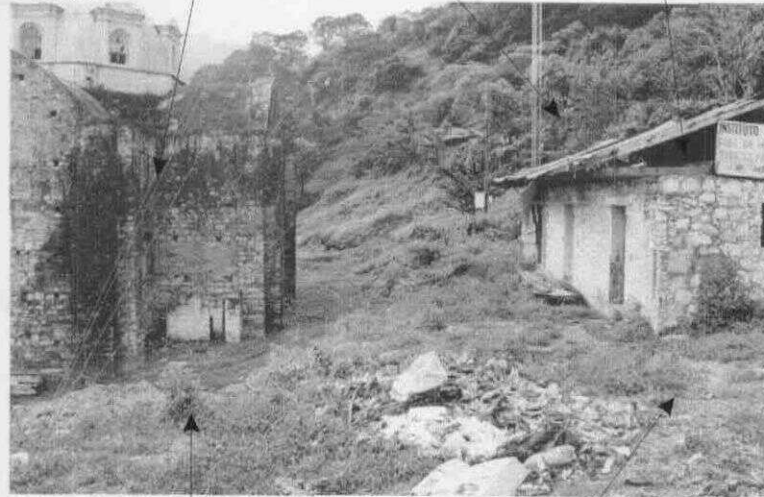
Foto 11

Edificación patrimonial en proceso de deterioro.

Contaminación visual por antena.

Falta de pavimentación

Falta de drenaje pluvial.

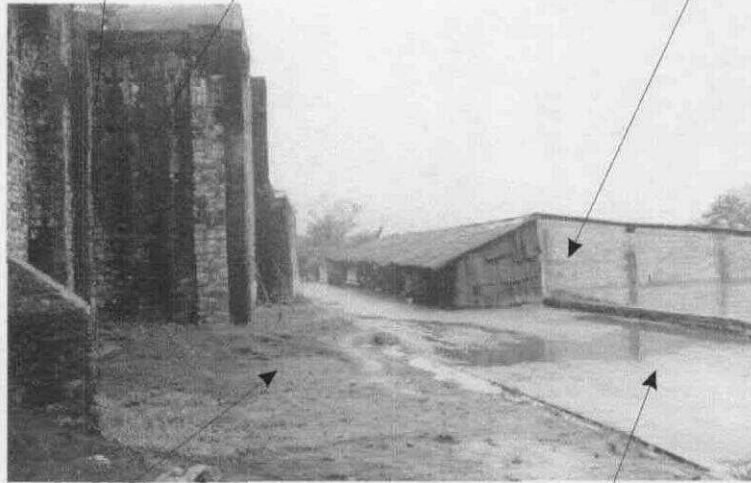
Foto 12

Edificación patrimonial en proceso de deterioro.

Cambio de materiales y conceptos arquitectónicos tradicionales.

Falta de pavimentación

Falta de drenaje pluvial.

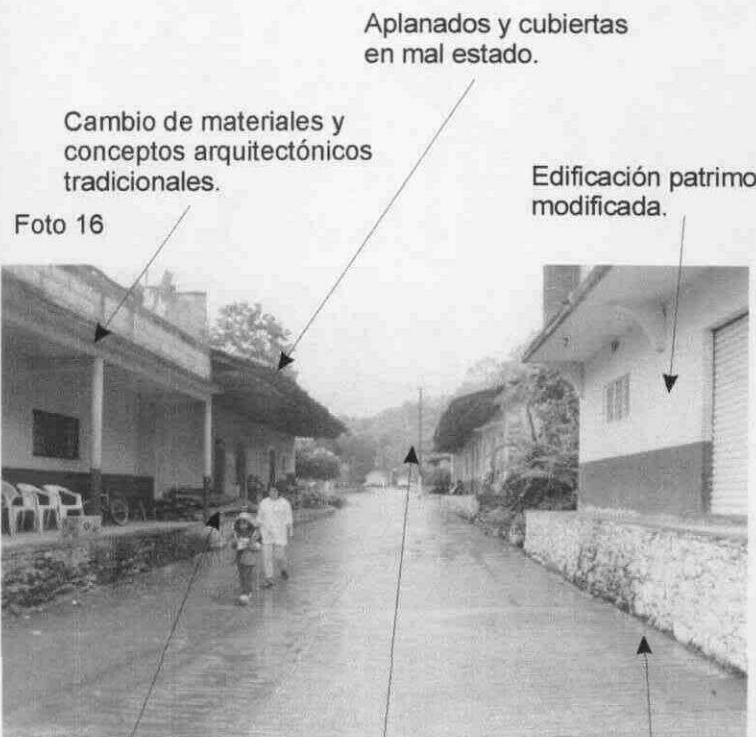
Cambio de materiales y conceptos arquitectónicos tradicionales.

Aplanados y cubiertas en mal estado.

Falta y deterioro de banquetas

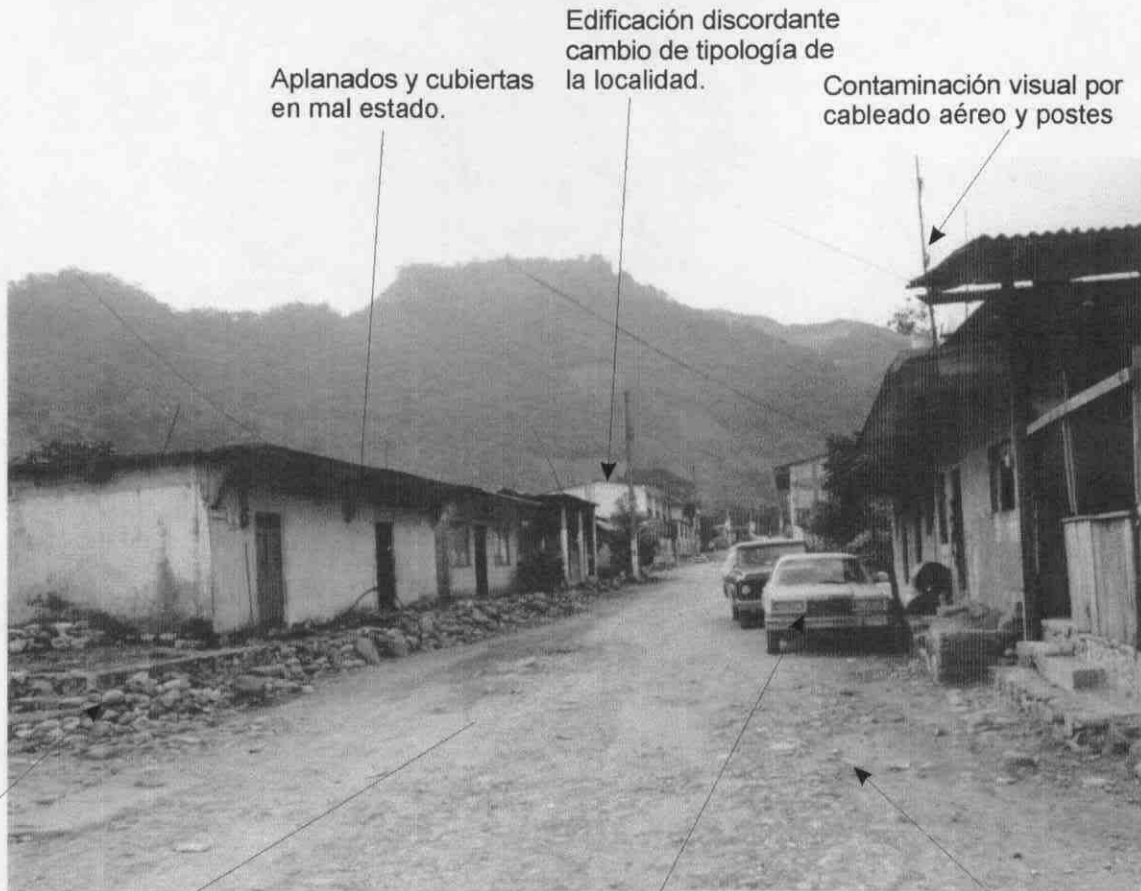
Foto 18

Aplanados y cubiertas en mal estado.

Edificación discordante cambio de tipología de la localidad.

Falta y deterioro de banquetas
