**PROYECTO DE RESTAURACION DE LA IMAGEN URBANA Y  
DEL CONJUNTO RELIGIOSO DE  
PATLA, JOPALA , PUEBLA**

**TESIS QUE PRESENTA EL  
ARQ. OMAR ARTURO GUTIÉRREZ HUERTA  
PARA OBTENER EL GRADO DE  
MAESTRO EN ARQUITECTURA, INVESTIGACIÓN  
Y RESTAURACIÓN DE MONUMENTOS.**

**Puebla, de Zaragoza Abril del 2002.**

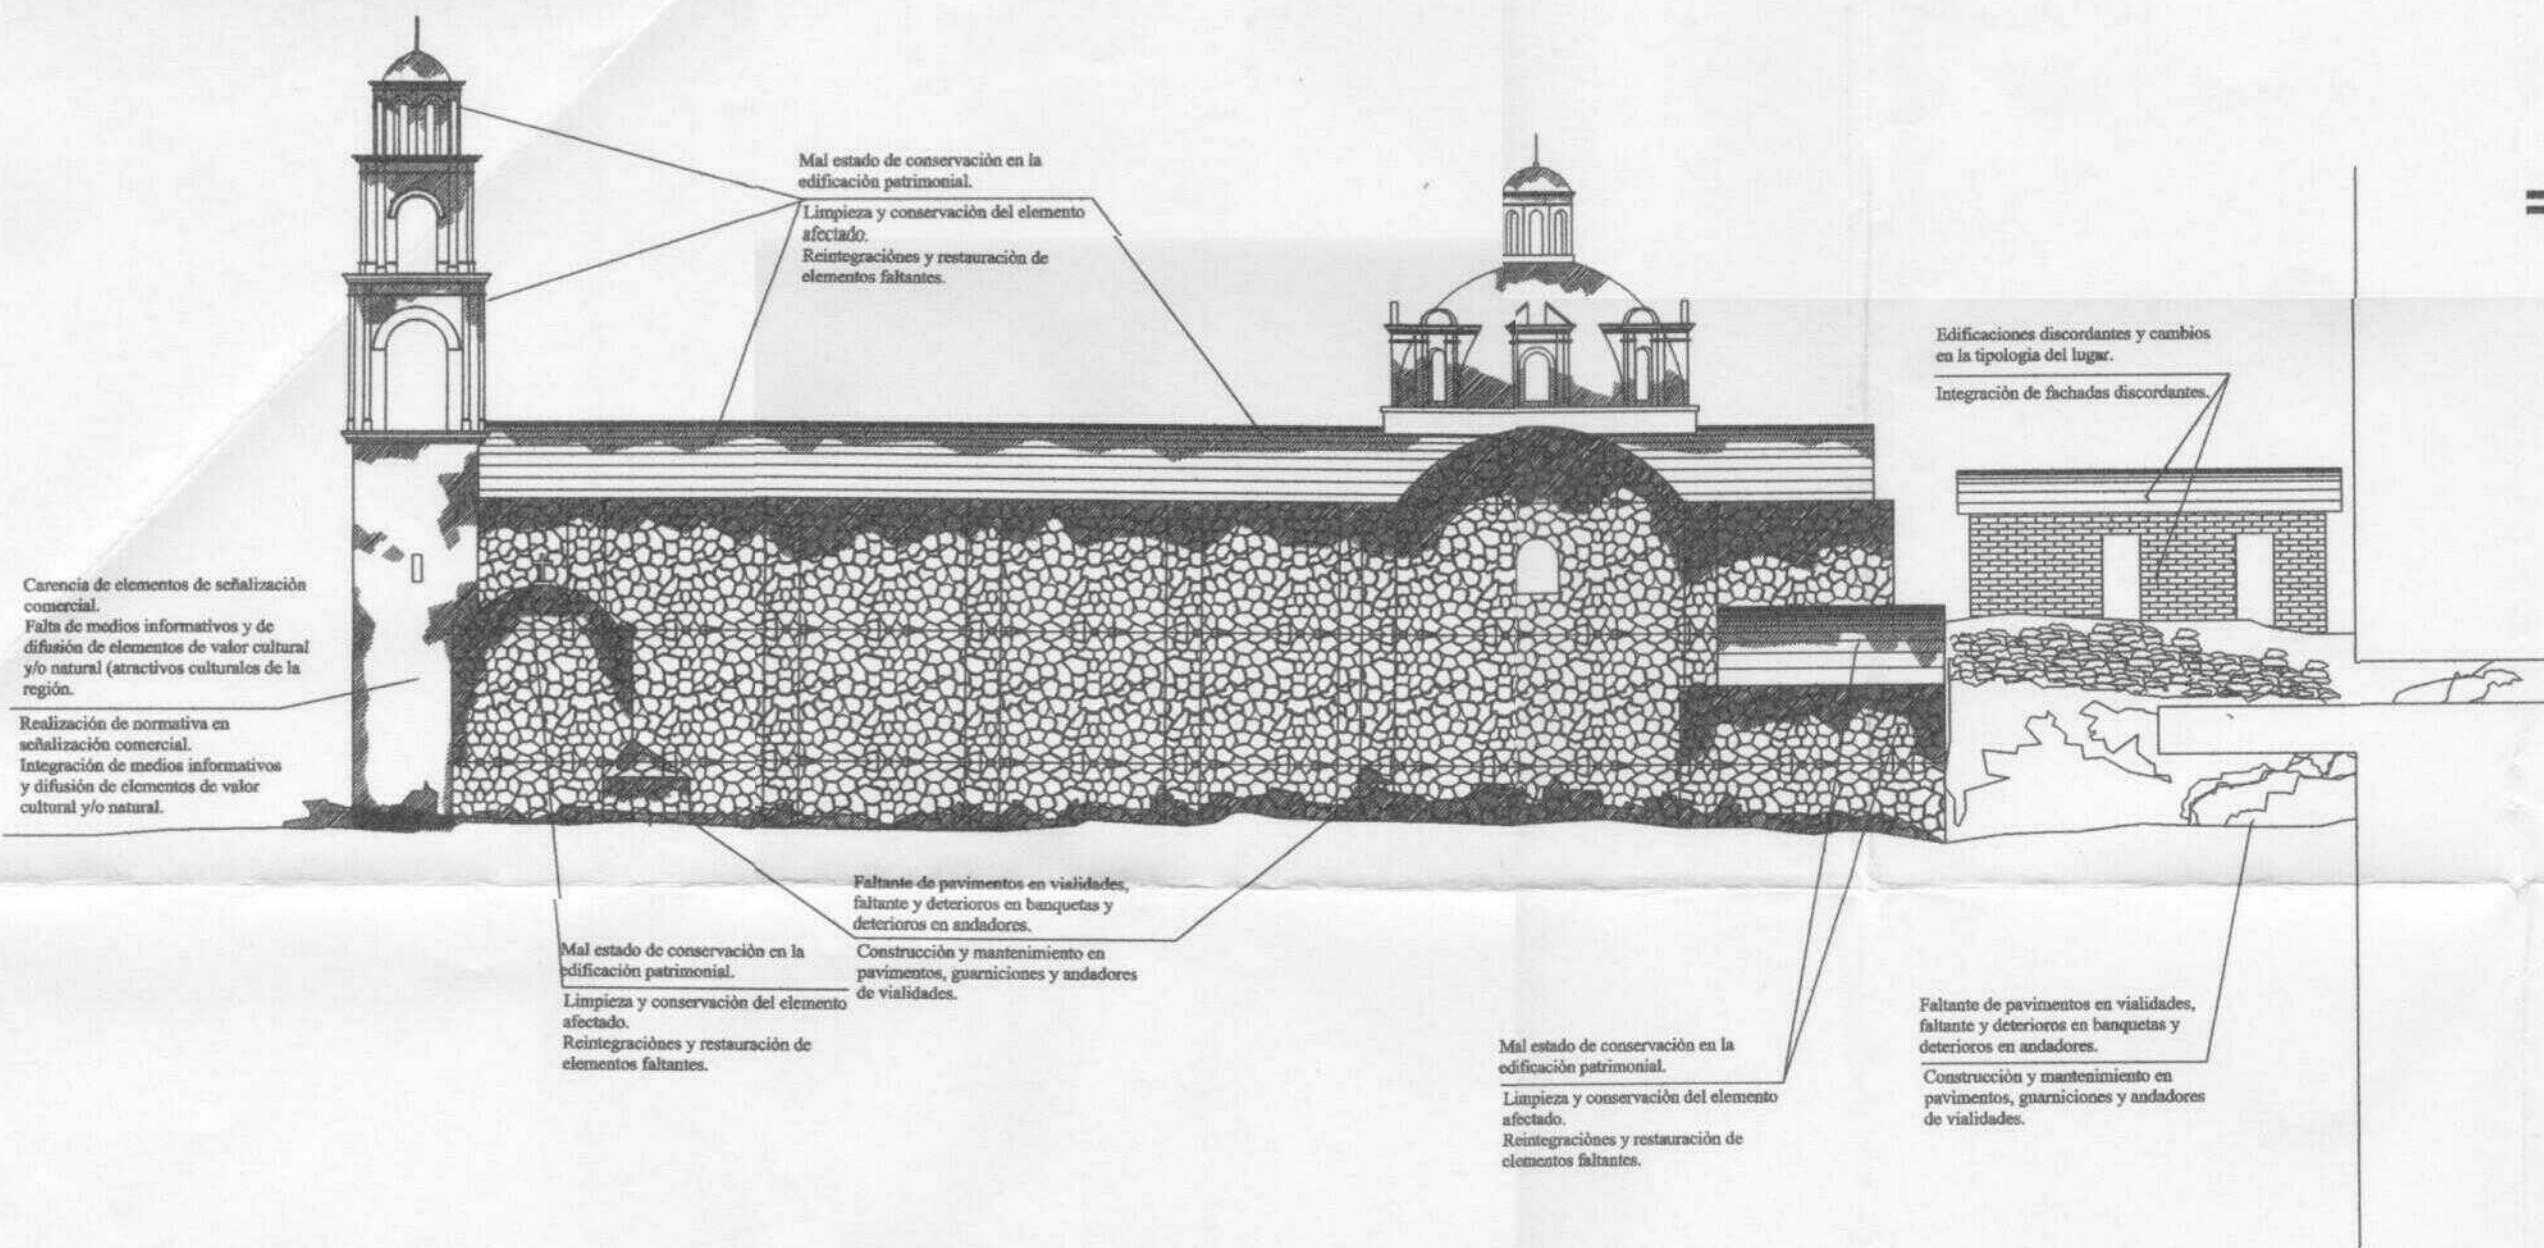
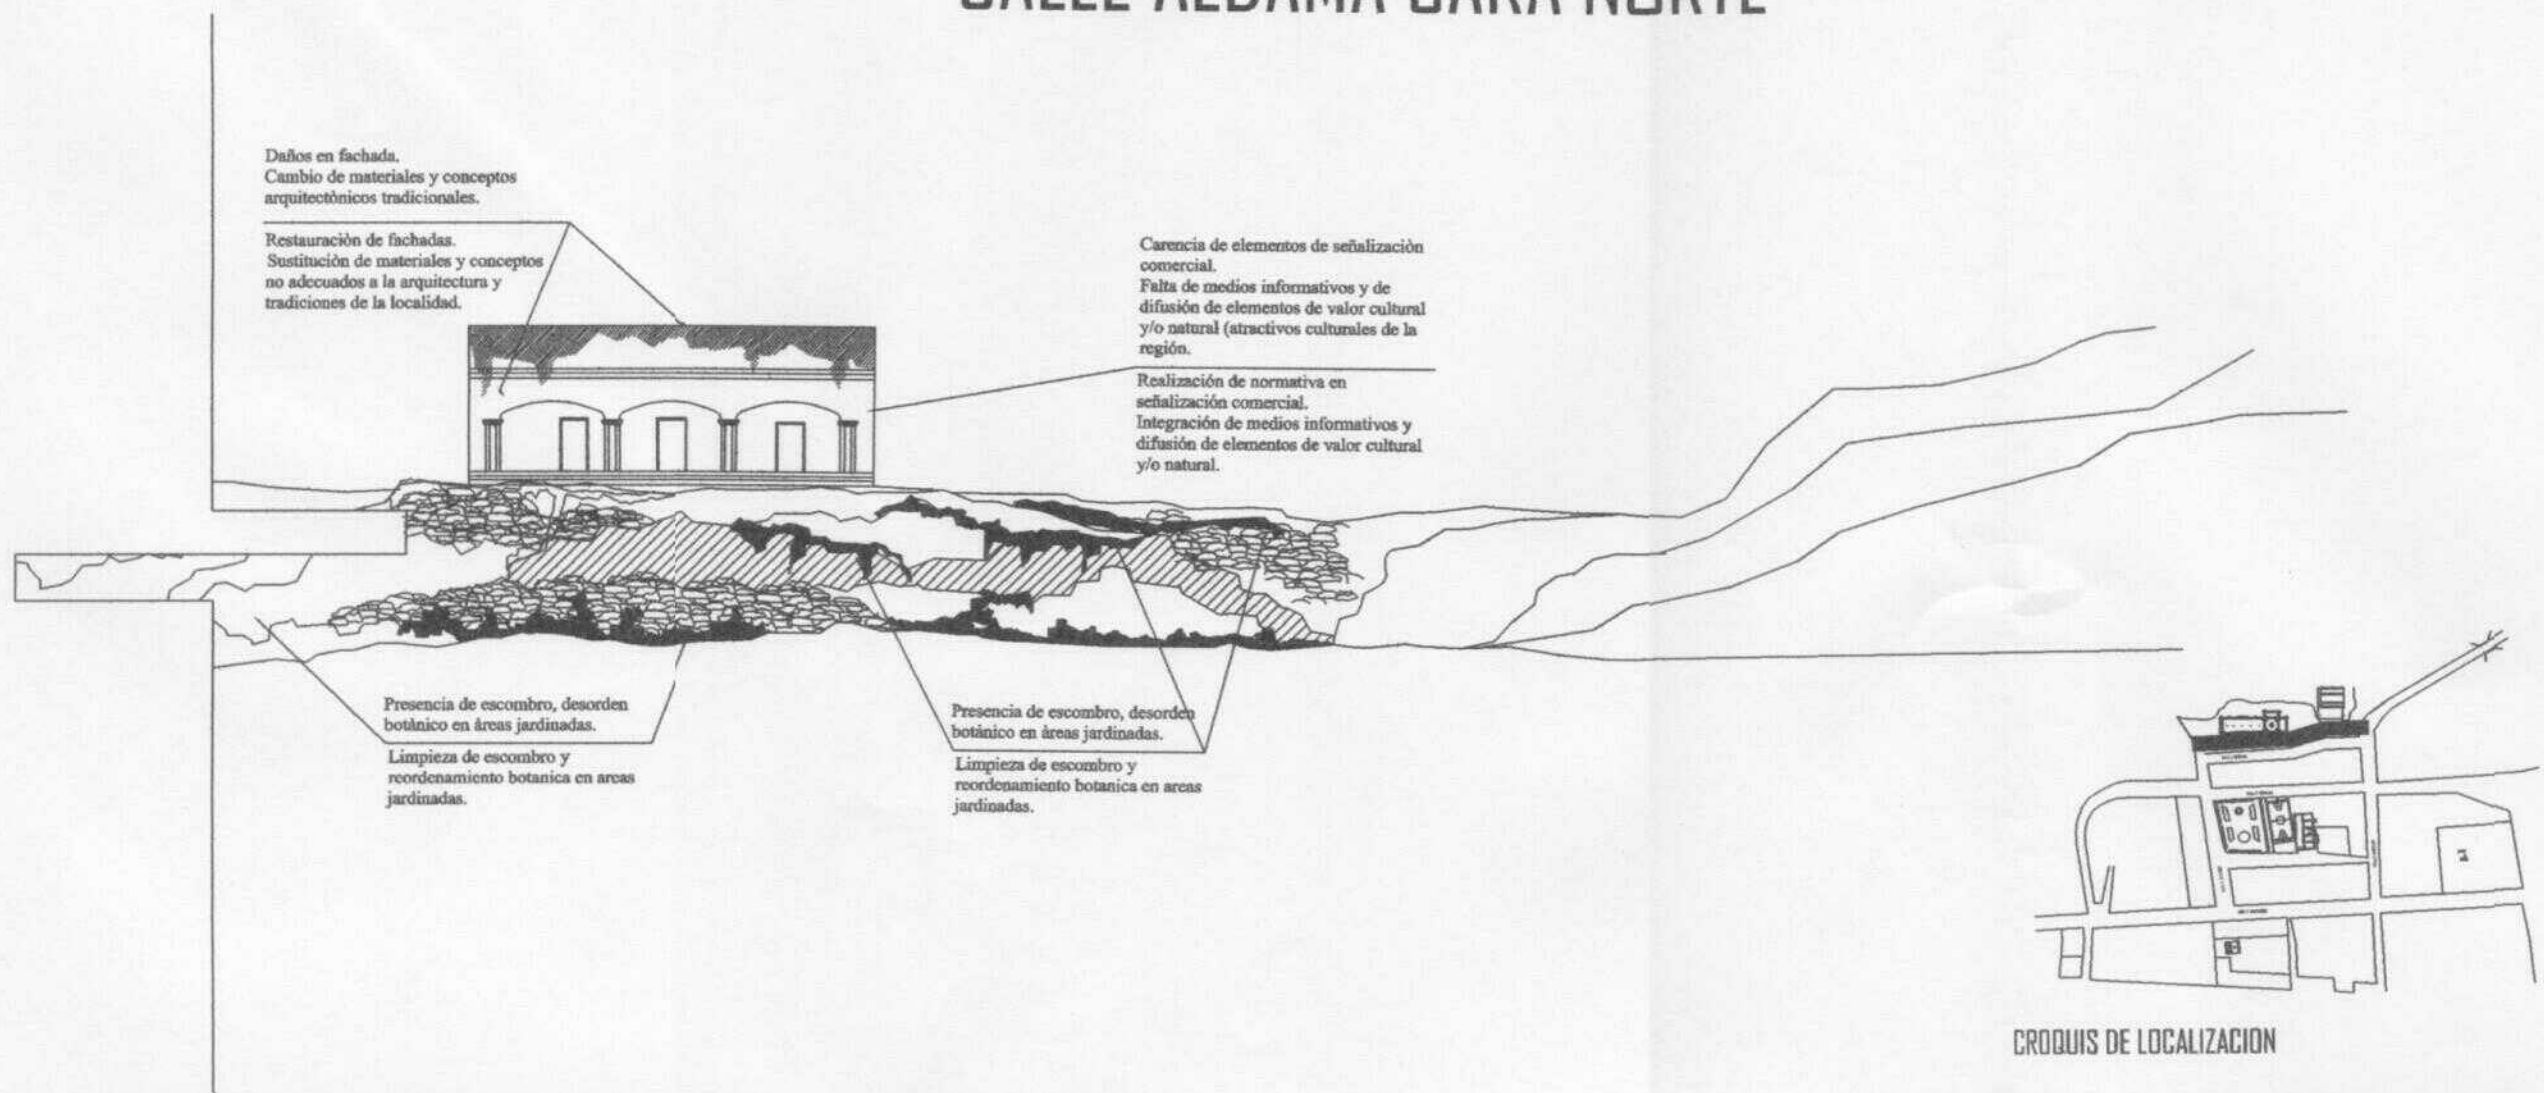
## CALLE ALDAMA CARA NORTE

Carencia de elementos de señalización comercial.  
Falta de medios informativos y de difusión de elementos de valor cultural y/o natural (atractivos culturales de la región).

Daños en fachada.  
Cambio de materiales y conceptos arquitectónicos tradicionales.

Daños en fachada.  
Cambio de materiales y conceptos arquitectónicos tradicionales.  
Restauración de fachadas.  
Sustitución de materiales y conceptos no adecuados a la arquitectura y tradiciones de la localidad.

Faltante de pavimentos en vialidades, faltante y deterioros en banquetas y deterioros en andadores.

Realización de normativa en señalización comercial.  
Integración de medios informativos y difusión de elementos de valor cultural y/o natural.

Integración de fachadas discordantes.

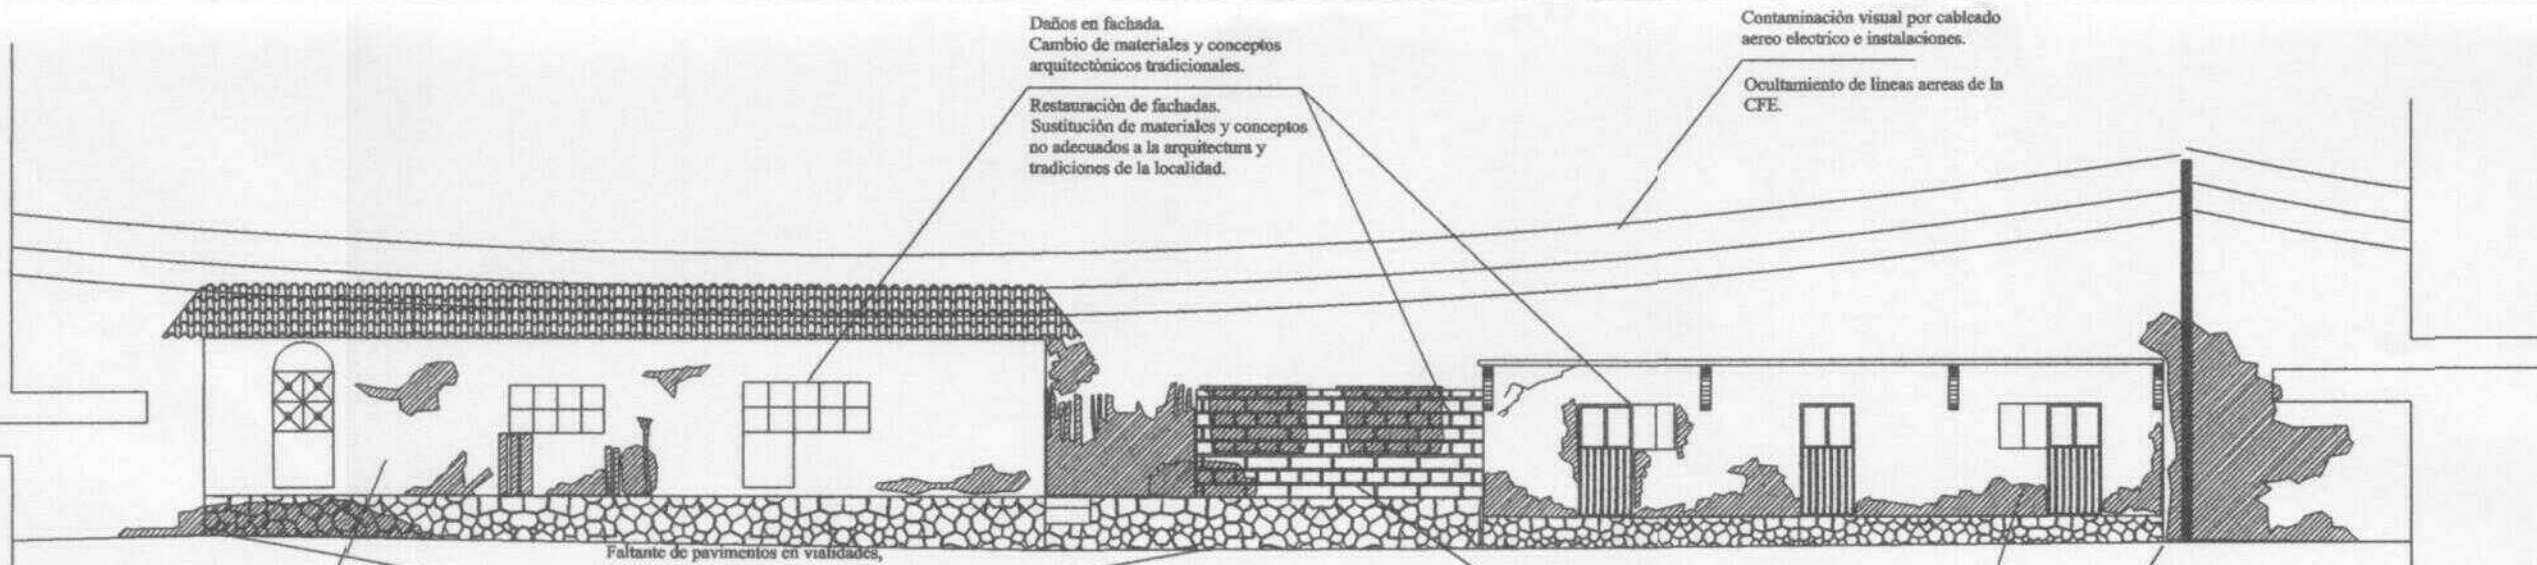
## CALLE MORELOS CARA ORIENTE

Daños en fachada.  
Cambio de materiales y conceptos arquitectónicos tradicionales.

Faltante de pavimentos en vialidades, faltante y deterioros en banquetas y deterioros en andadores.

Restauración de fachadas.  
Sustitución de materiales y conceptos no adecuados a la arquitectura y tradiciones de la localidad.

Integración de fachadas discordantes.

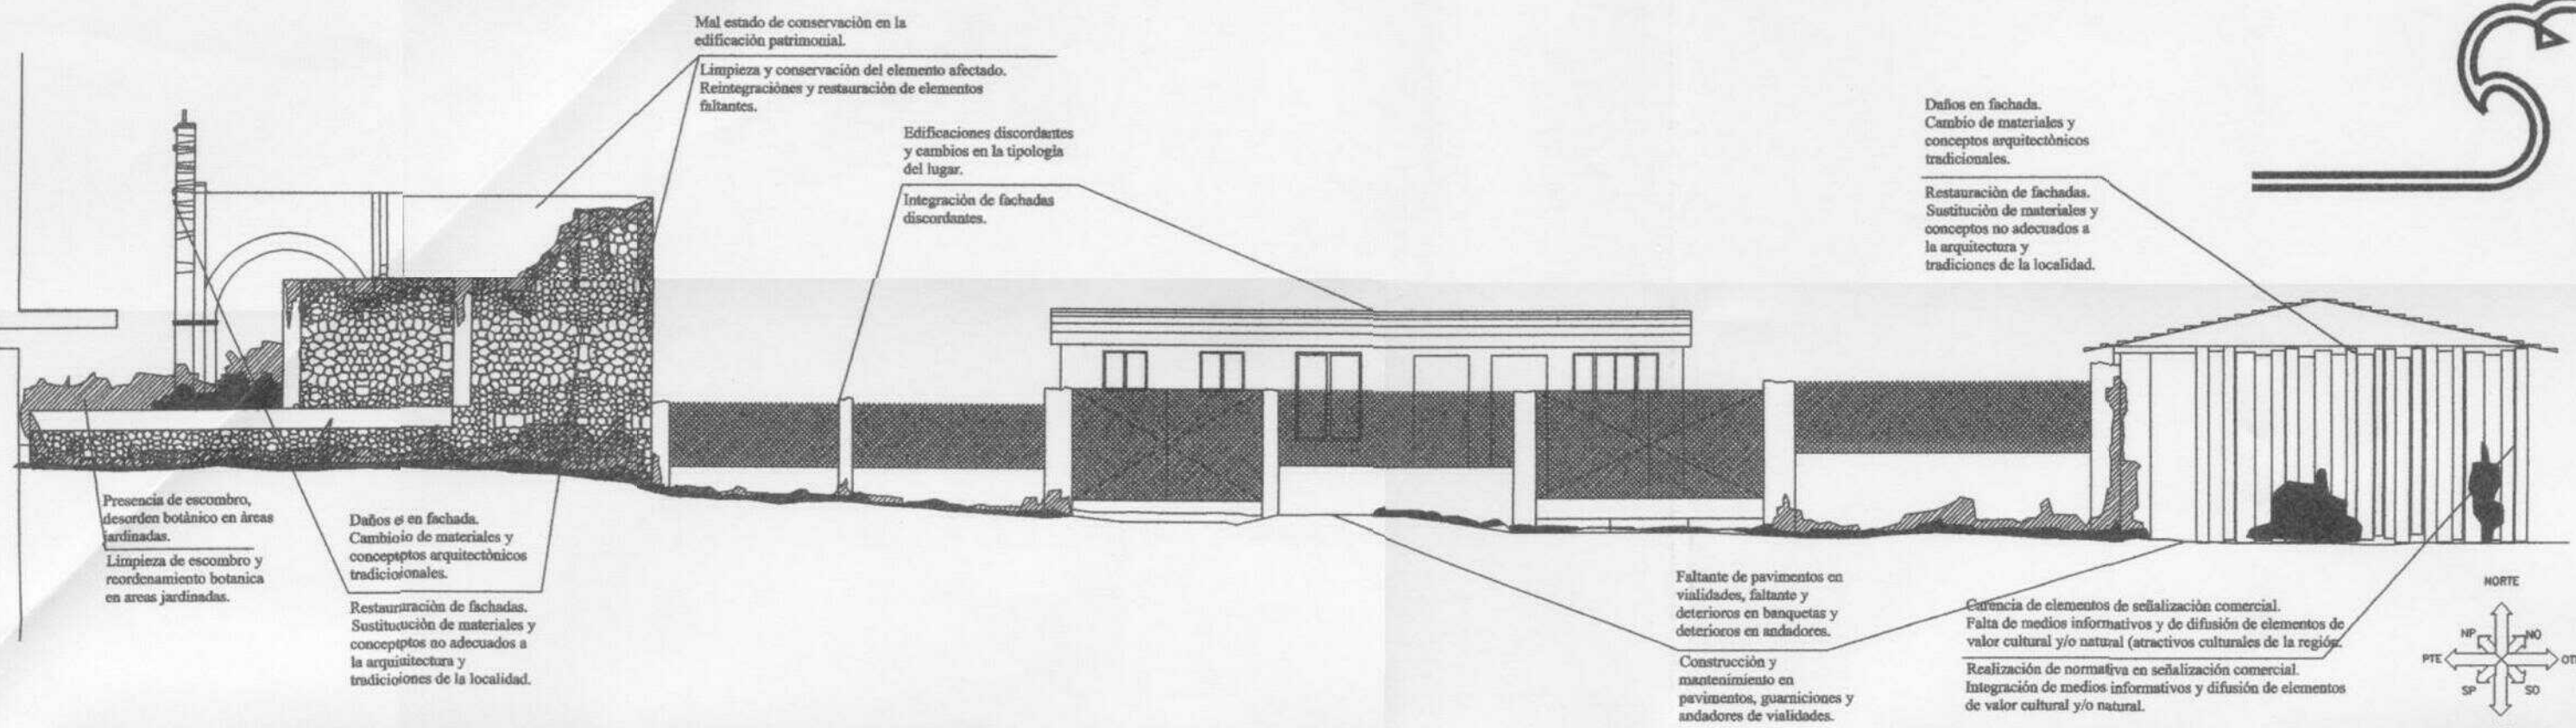
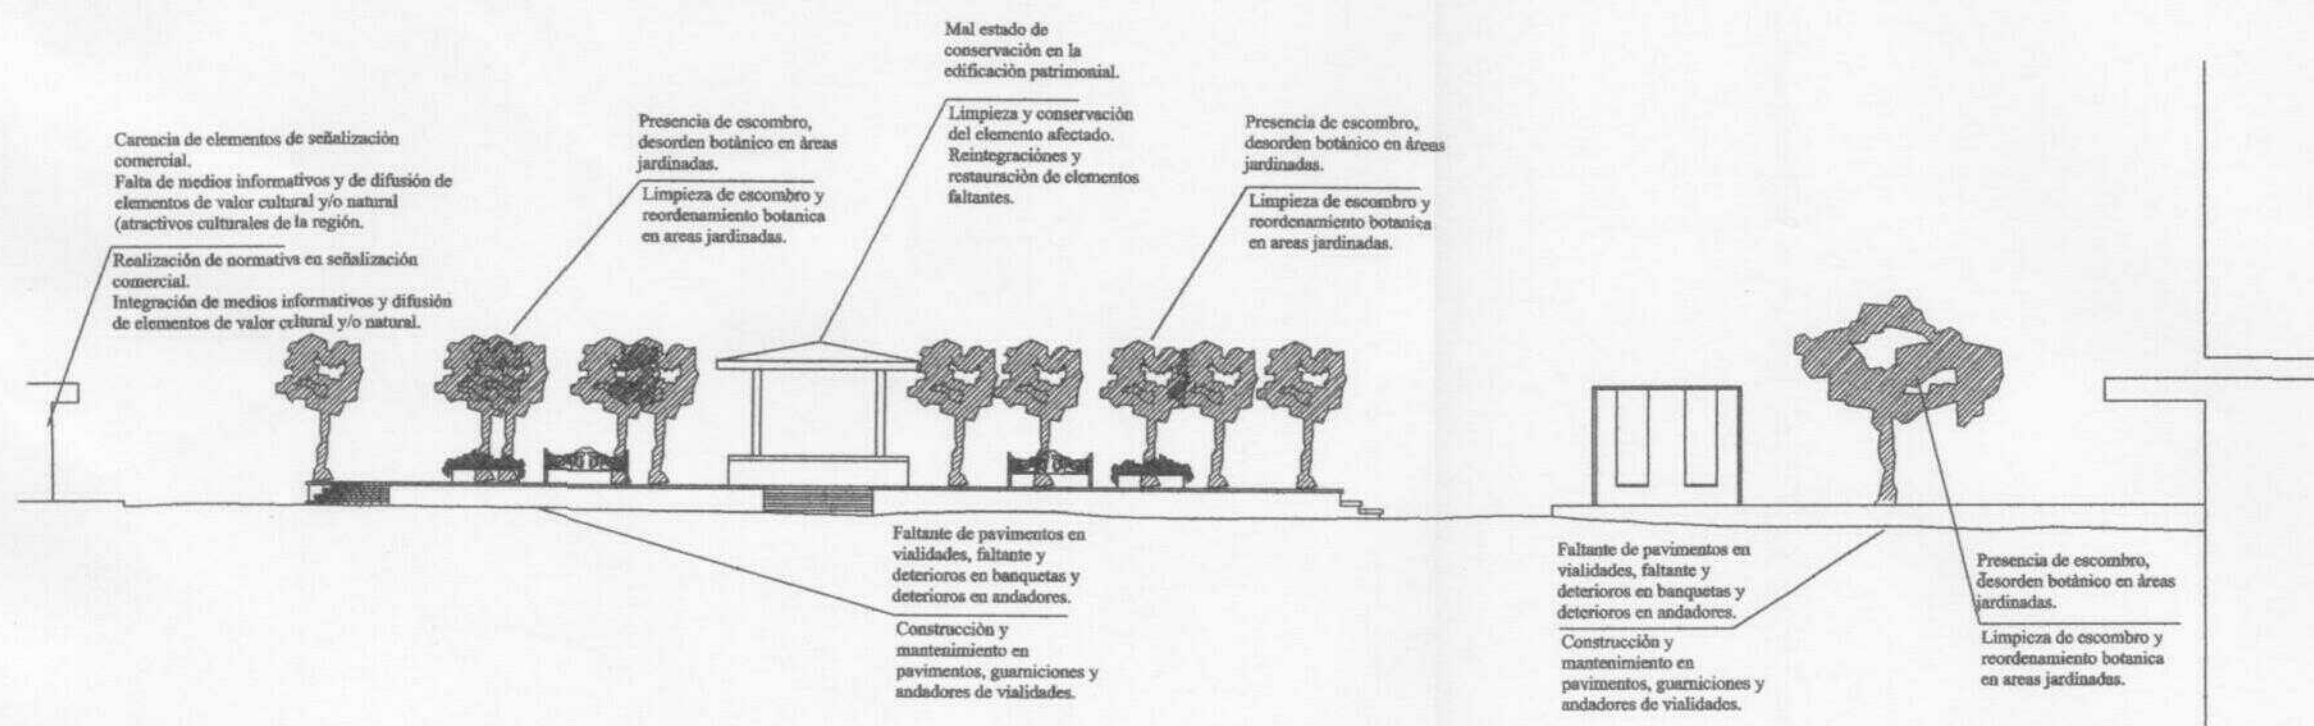
# CALLE LATERAL SUR DE LA PLAZA CENTRAL

Faltante de pavimentos en vialidades, faltante y deterioros en banquetas y deterioros en andadores.

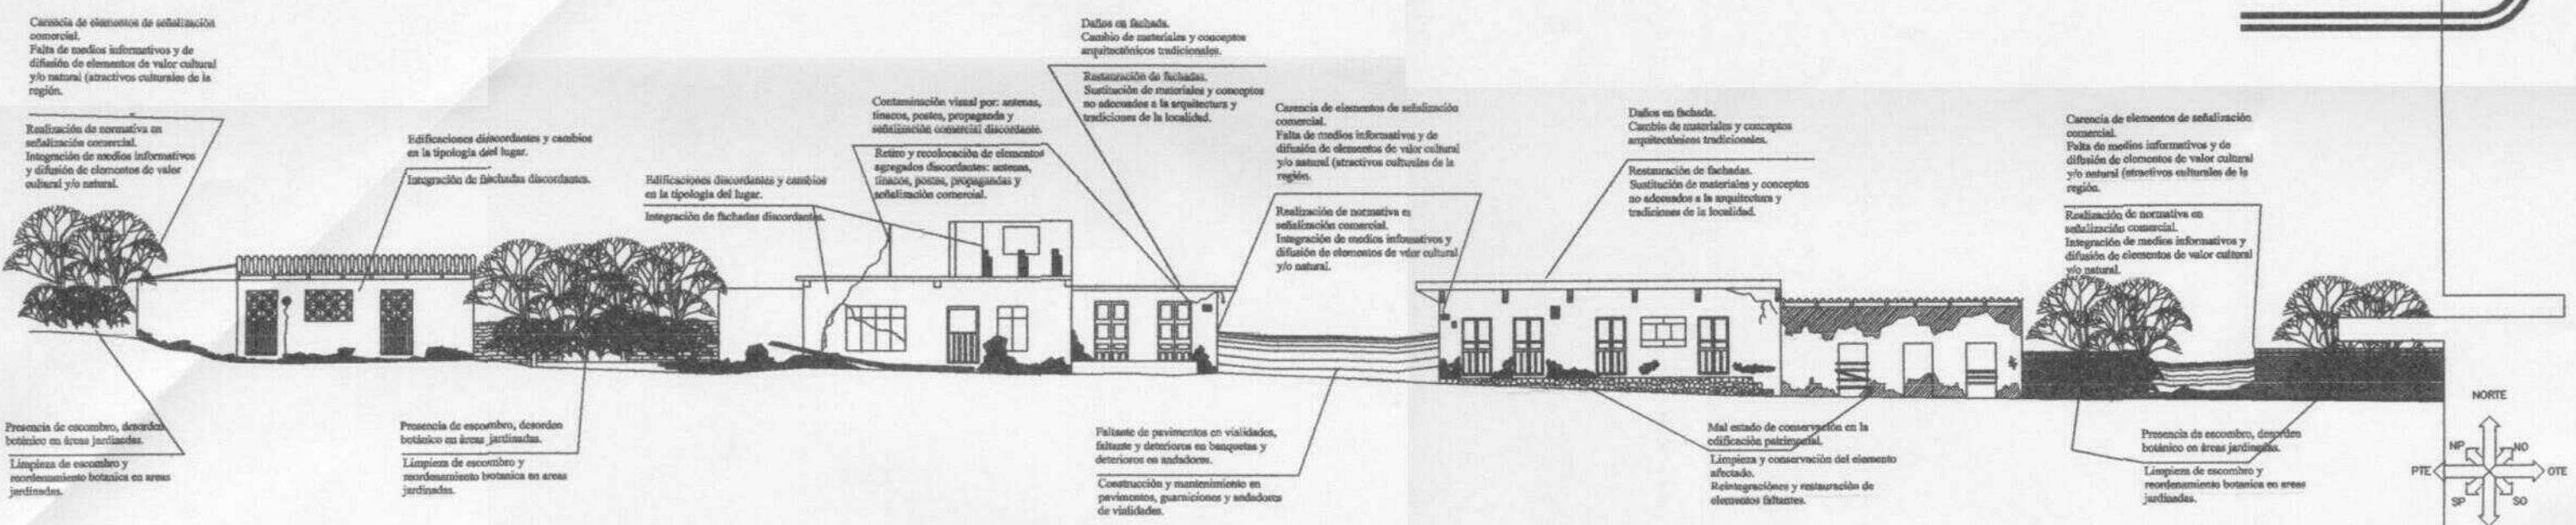
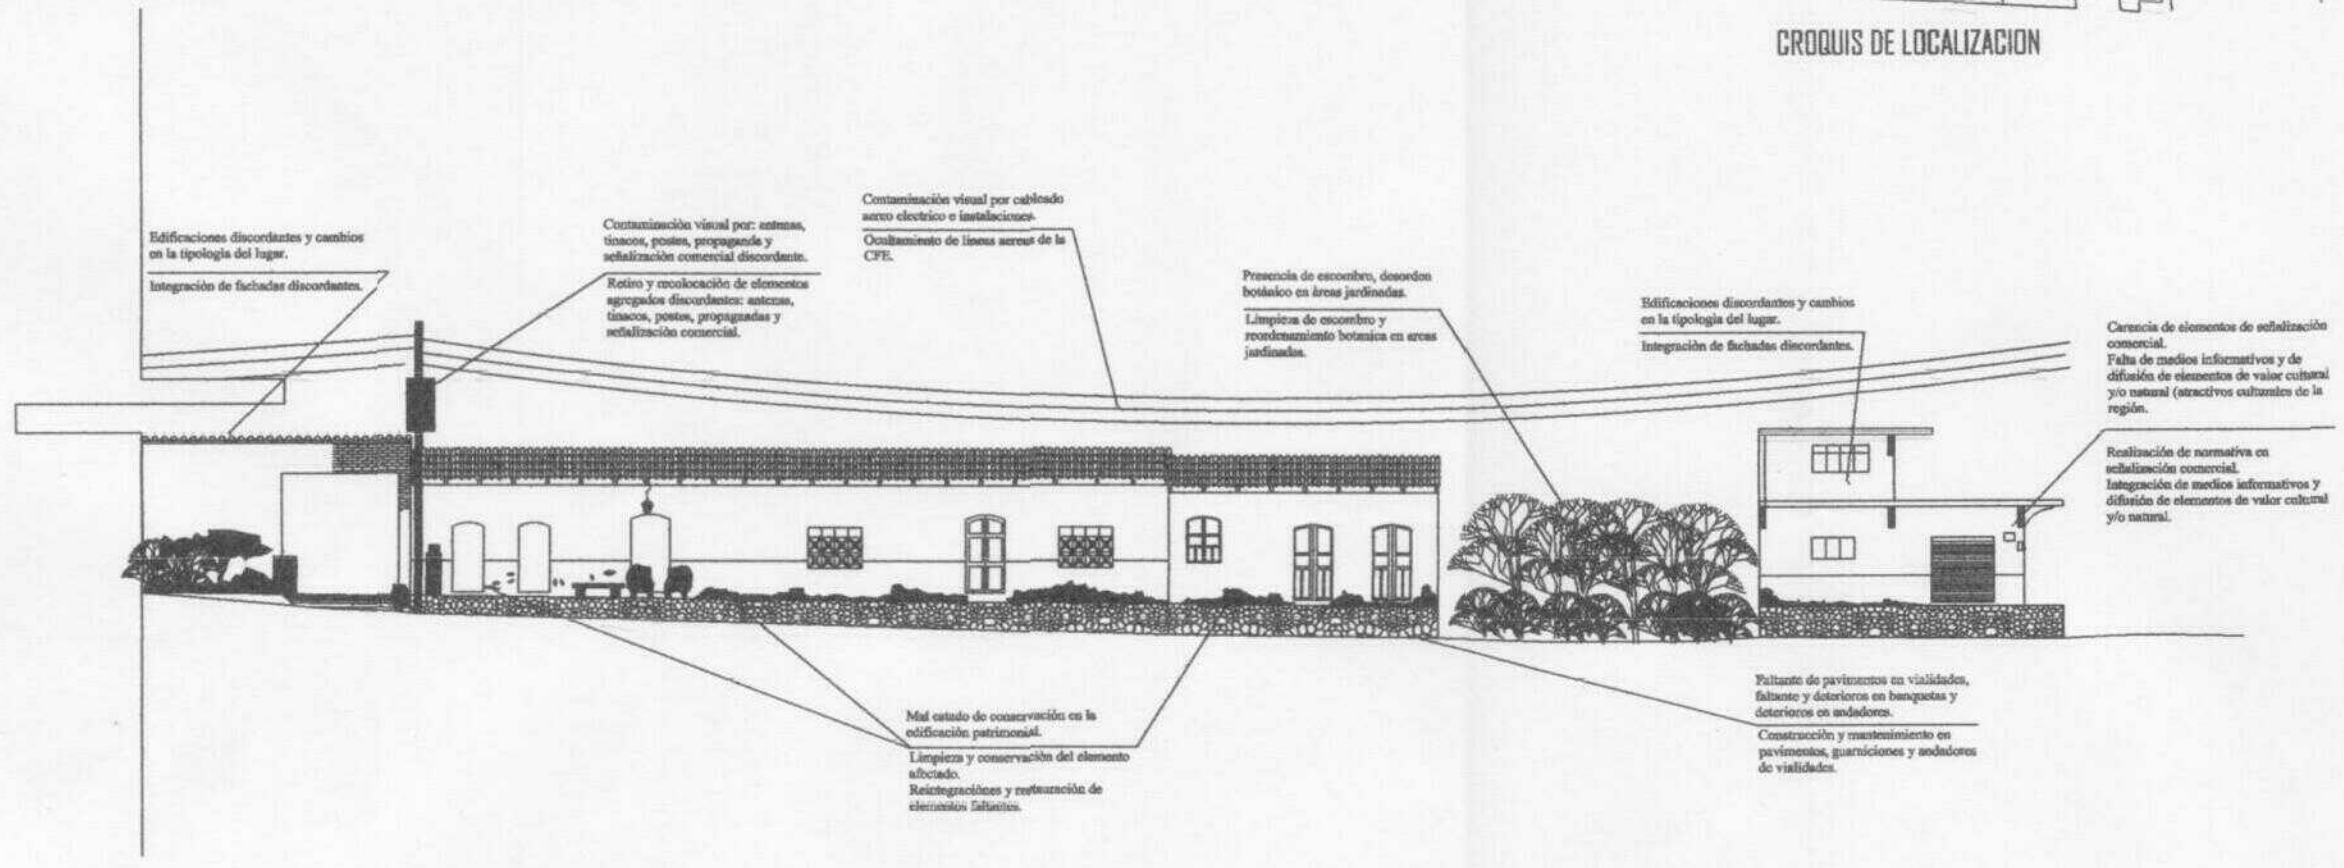
# AVENIDA HIDALGO CARA NORTE

Faltante de pavimentos en vialidades,  
faltante y deterioros en banquetas y  
deterioros en andadores.

Daños en fachada.  
Cambio de materiales y conceptos  
arquitectónicos tradicionales.

Faltante de pavimentos en vialidades,  
faltante y deterioros en banquetas y  
deterioros en andadores.  
Construcción y mantenimiento en  
pavimentos, guarniciones y andadores  
de vialidades.

Falta de pavimentos en vialidades,  
faltante y deterioros en banquetas y  
deteriores en andadores.

Faltante de pavimentos en vialidades, faltante y deterioros en banquetas y deterioros en andadores.

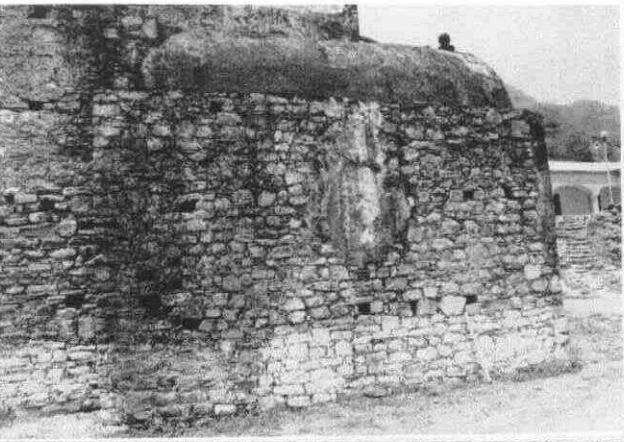
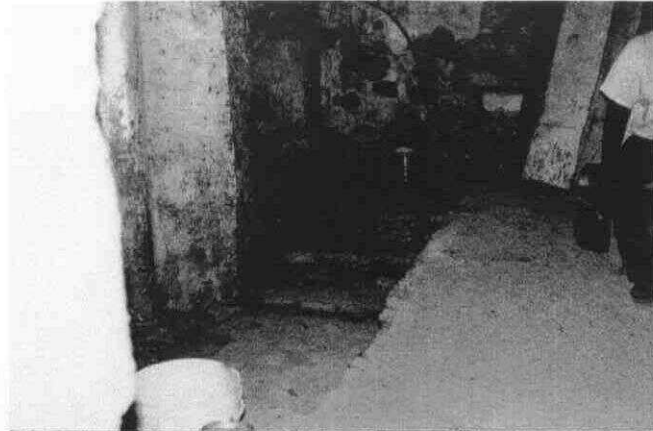
# TEMPLO DE NTRA. SRA. DE LA NATIVIDAD HUMEDADES

POR CAPILARIDAD Y AGUAS DISPERSAS

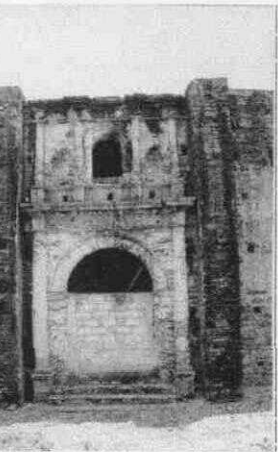
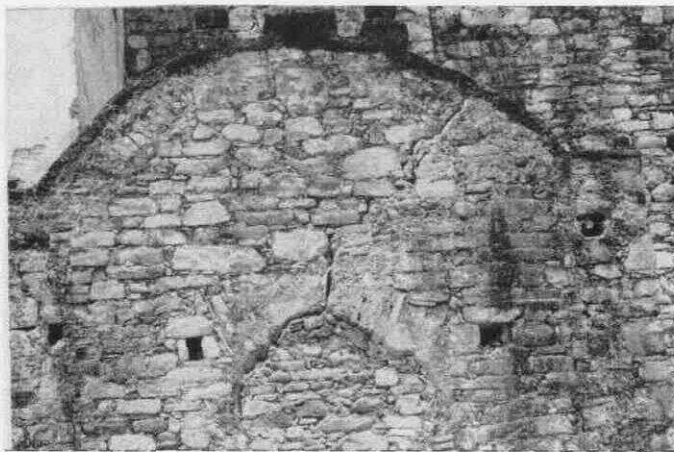
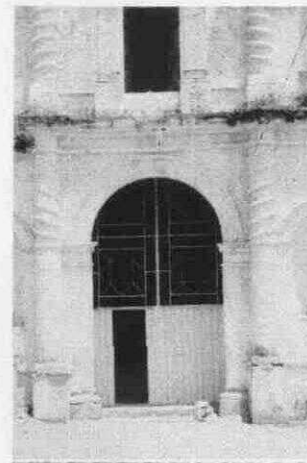
El templo presenta el tapiado de ventanas originales por el cambio o alteración de uso, tanto en la nave como en el baptisterio. La utilización del concreto se hace presente con el cambio del piso original por un pulido de cemento que con el tiempo se ha convertido en una superficie extremadamente resbaladiza y por lo mismo sumamente peligrosa. También la necesidad de limitar el acceso al templo por la entrada principal, ya que el portón de madera original se pudrió en sus goznes e irremediamente se vino al suelo, por lo que construyeron dos columnas de concreto armado y colocaran un portón de lámina acanalada con una chapa. En alguna época construyeron unos sanitarios adosados al muro exterior norte del ábside que ahora están abandonados e inutilizados. Se le agregó en el interior del templo energía eléctrica y sistema de sonido para oficiar misa, los cuales funcionan pero no han tenido mantenimiento y su trayecto no esta canalizado, por lo que en algunos casos se corre el riesgo de un corto circuito que puede ocasionar algún incendio, principalmente junto a los retablos cuya madera esta sumamente seca y son presa fácil de cualquier chispa ( lámina 99).

## **TAPIAS Y PUERTAS METALICAS**

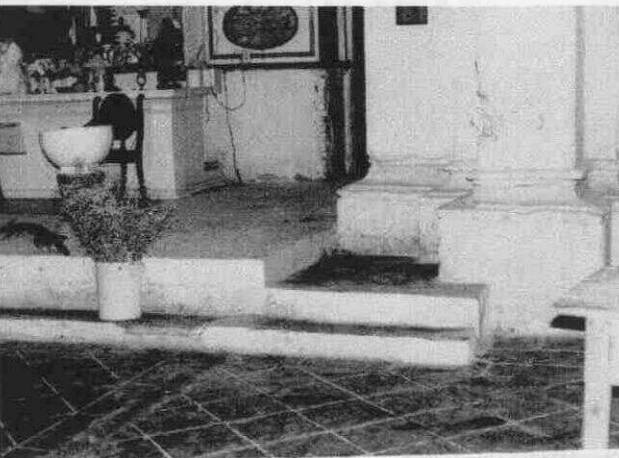
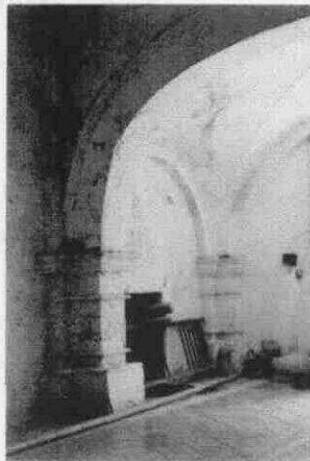
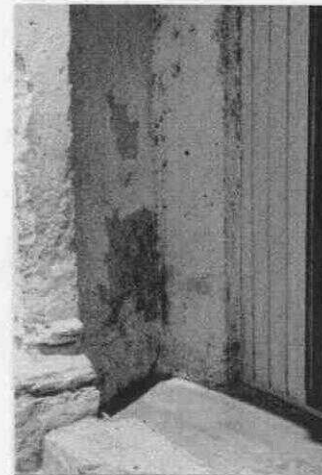
## **AGREGADO DE PISOS Y COLUMNAS DE CONCRETO**

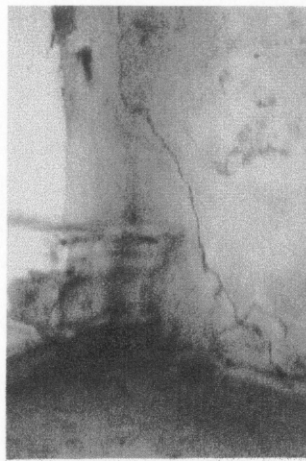
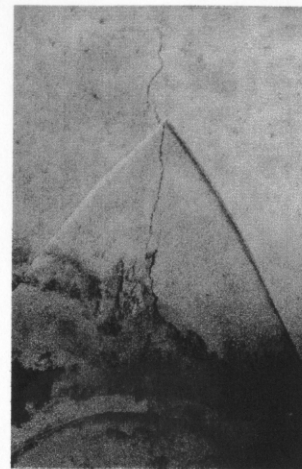
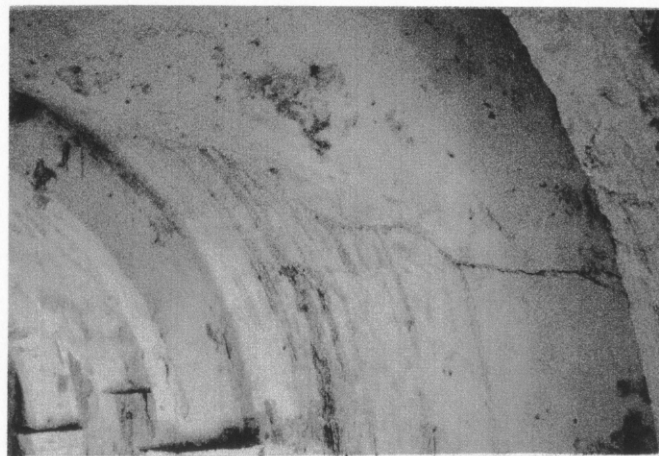
# **TEMPLO DE NTRA. SRA. DE LA NATIVIDAD FLAMBEOS Y DESPLOMES**

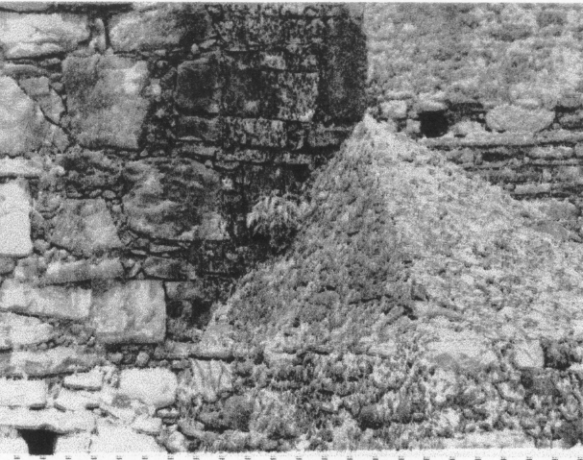
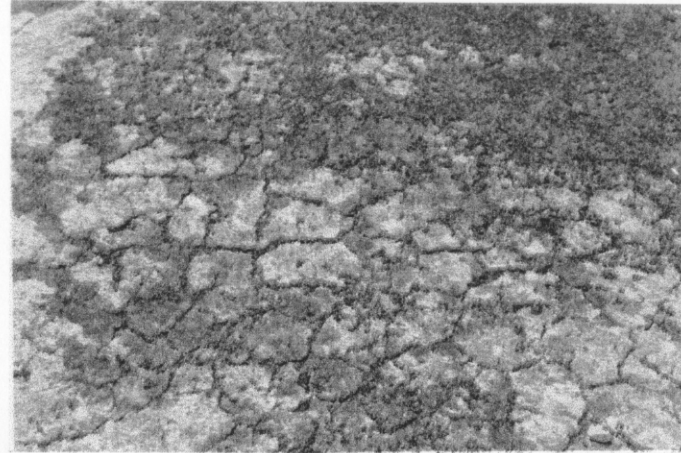
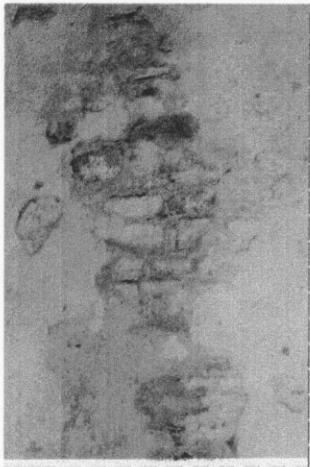
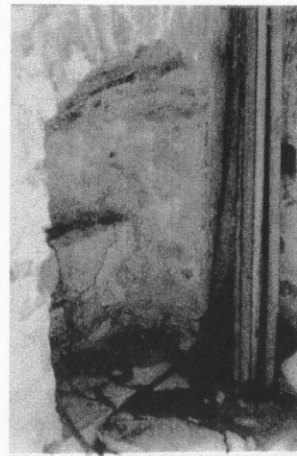
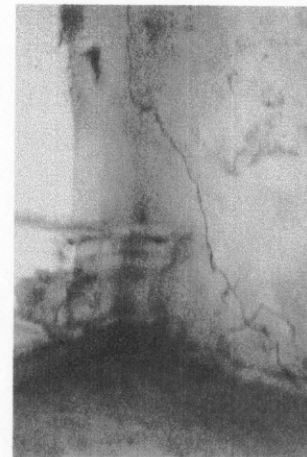
# **TEMPLO DE NTRA. SRA. DE LA NATIVIDAD DISGREGACIONES**

En los aplanados se desintegran por la acción de los agentes climáticos, principalmente por la acción de la lluvia, el sol y el viento. La humedad crea un ambiente propicio para el desarrollo y crecimiento de agentes biológicos, autotróficos y saprofitos, los que ocasiona la disgregación de los recubrimientos, dejando al descubierto la base muraria y sus aglutinantes. Pero además la acción de la humedad por capilaridad y la concentración de sales en los espacios internos de los aplanados como pulverulencias y eflorescencias, agrietan drásticamente la mezcla de los aplanados debilitándolos y dejándolos expuestos a la acción del sol y el viento que poco a poco va ocasionando su pérdida, principalmente en las partes bajas de los muros ( lámina 102). La disgregación de las mezclas de los morteros de la mampostería se perdió en la mayoría de los casos en los muros expuestos a los vientos del norte, sur oriente y en menor cantidad en el poniente, sol y lluvia. Además en todos los muros a una altura promedio de 1.5 metros por la acción de la humedad por aguas dispersas y por capilaridad ( lámina 102). En realidad solamente quedan como pisos originales los que se encuentran en la sacristías y en el baptisterio. Y presentan daños por el desgaste por el tránsito humano, asentamientos y disgregación de juntas y de mezclas por la acción de la humedad, y por agentes biológicos en las zonas con poca ventilación (lámina 102). La acción silenciosa pero implacable de este deterioro ha

EN JUNTAS Y APLANADOS EN EXTERIORES

ocasionado la pérdida casi total de los aplanados de la parte exterior del templo, y en los aplanados que aún se conservan que son algunas zonas en el exterior y una mayor cantidad en el interior, es necesario consolidarlos mediante inyección y su respectivo ribeteo ( lámina 102).

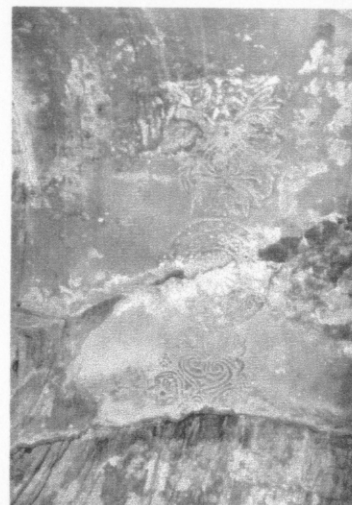
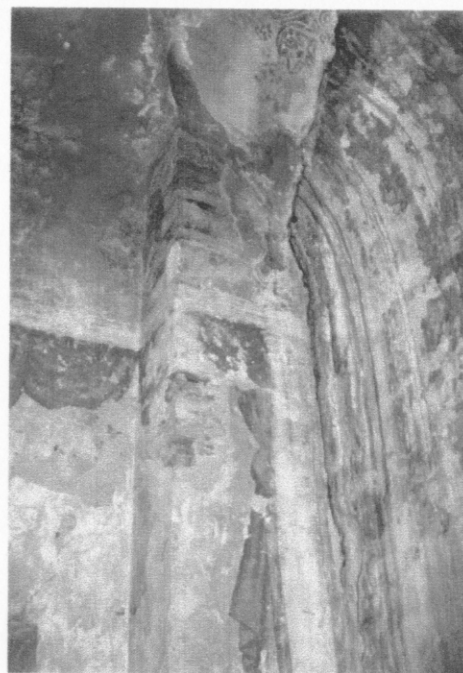
BAPTISTE 10  
BOV 95

Este deterioro se presenta en las pinturas al fresco que recubren los muros del baptisterio del templo , que hasta e momento son las de mayor importancia dentro del conjunto religioso, pero existe más pintura mural decorativa a manera de motivos geométricos como guardapolvos y líneas que adoman los muros de la nave y las columnas, pero desafortunadamente están cubiertas por pintura a la cal, por lo que no se ha podido definir con exactitud la cantidad de ellas, y de igual manera esta sumamente deterioradas ( lámina 103).

# **TEMPLO DE NTRA. SRA. DE LA NATIVIDAD** **DAÑO EN PINTURA MURAL**

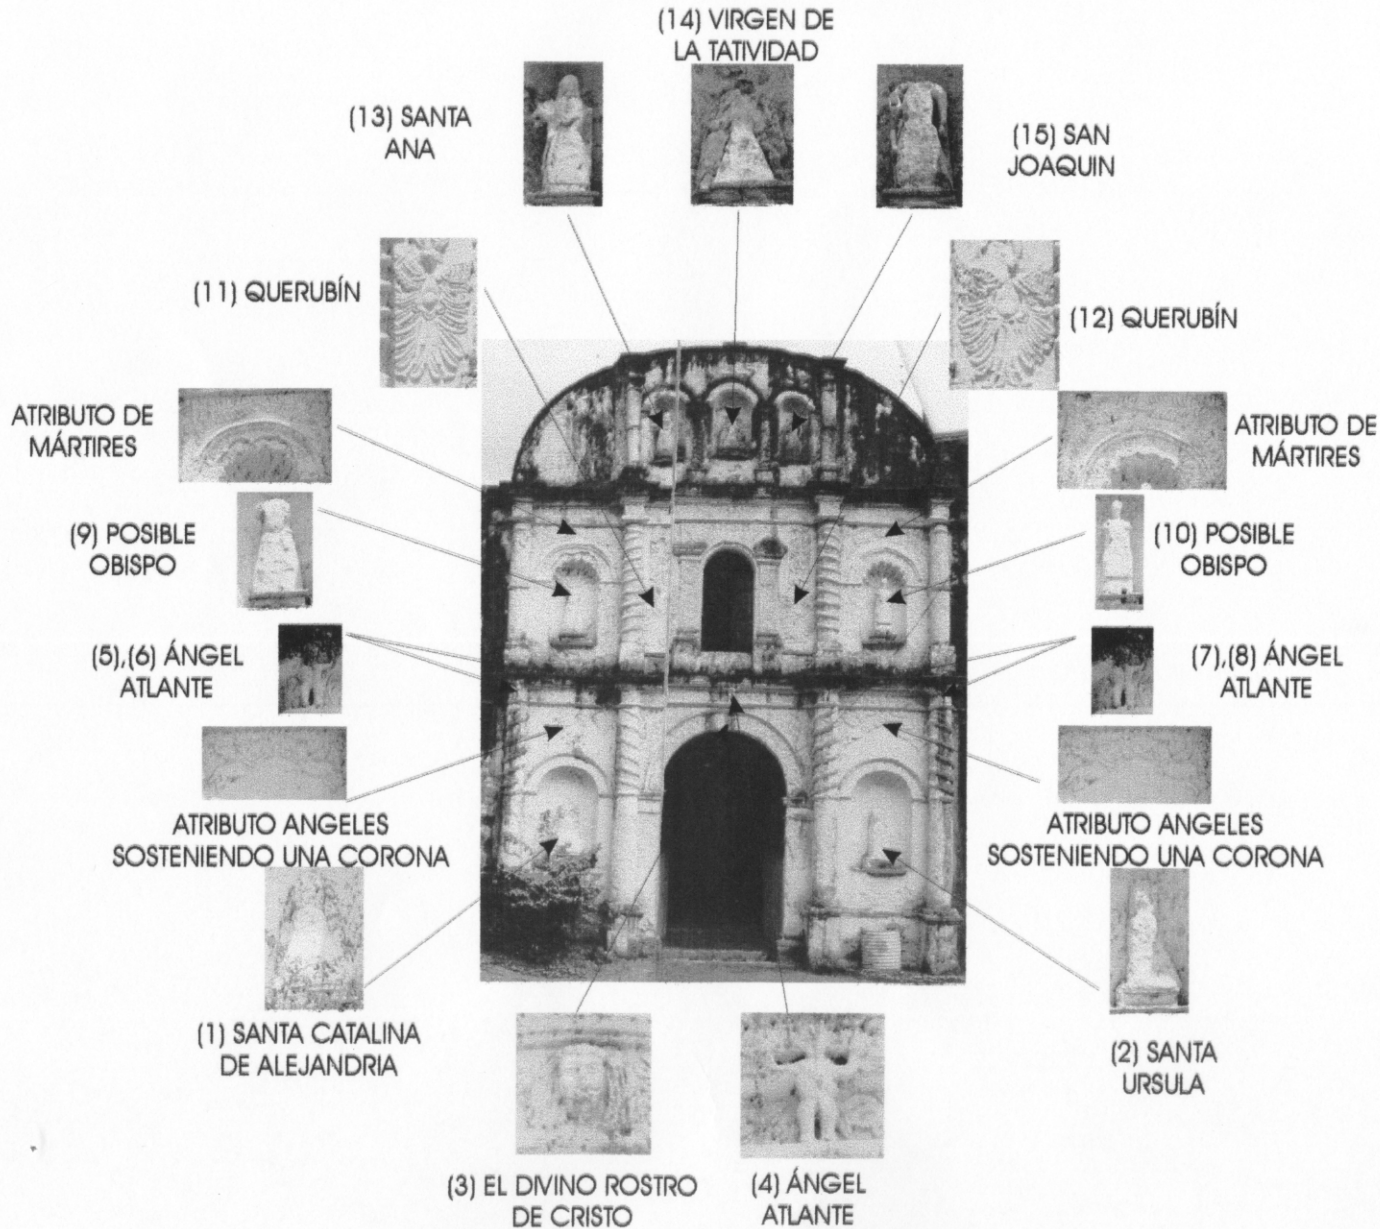
**PORTADA PRINCIPAL  
OPCCION #2  
DEDICADO A LA VIRGEN MARIA**

IMAGEN 1.-. En este caso lo que se puede apreciar es un volumen de forma triangular formado por la el torso del la imagen y la vestimenta que cubre las extremidades inferiores. De las extremidades superiores y la cabeza no queda nada. La figura esta sumamente deteriorada y no se advierte ningún atributo ni color que nos pueda dar algún indicio. Pero por arriba del nicho se encuentran un par de ángeles sosteniendo una corona y la vestimenta que también podría ser femenina; por lo que para esta segunda propuesta se podría tratar de SANTA CATALINA DE ALEJANDRÍA. Perteneciente al culto mariano.

IMAGEN 2.- En este caso lo que se puede apreciar los restos de una escultura alargada formada por la el torso del la imagen y la vestimenta que cubre las extremidades inferiores ambas demasiado deterioradas, por lo que no queda vestigio alguno de color o de algún atributo que nos pueda dar alguna información. De las extremidades superiores y la cabeza no queda nada. La figura esta sumamente deteriorada y no se advierte ningún atributo ni color que nos pueda dar algún indicio, pero al igual que el nicho norte sobre él se encuentran dos ángeles sosteniendo una corona y los que queda de las imágenes hace pensar que las imágenes pudieron tener vestimenta femenina, por lo que podría tratarse de SANTA URSULA.

MAGEN 3.- EL DIVINO ROSTRO DE CRISTO. Es claramente reconocible.

IMAGEN 9.- En este caso lo que se puede apreciar los restos de una escultura alargada formada por la el torso mas bien conservado y la vestimenta que cubre las extremidades inferiores que podría ser la vestimenta de un obispo a manera de casulla , incluso se alcanza a ver parte del hombro derecho de la imagen; esta escultura tampoco tiene cabeza y no queda vestigio alguno de color o de algún atributo que nos pueda dar alguna información. De las extremidades superiores y la cabeza no queda nada. La figura esta sumamente deteriorada y no se advierte ningún atributo ni color que nos pueda dar algún indicio, y además sobre el nicho están representadas un par de palmas, por lo podría tratarse de un OBISPO MARTIR.
