TESIS PARA OBTENER EL TITULO DE:

PROPUESTA DE CONSERVACIÓN Y RESTAURACIÓN DEL  
TEMPLO, LA ASUNCIÓN DE MARIA; SANTA MARIA PETAPA  
OAX.

MARCO ANTONIO TOLENTINO JAVIER

OTOÑO 2004; PUEBLA, PUE.

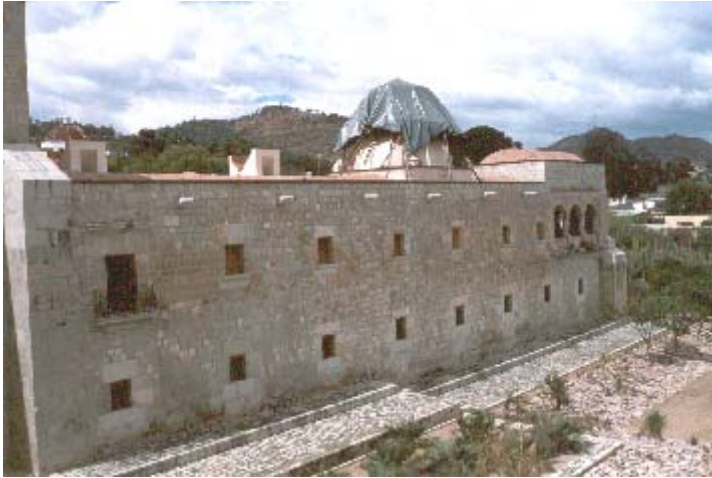
Vista de una cúpula del claustro en proceso de restauración.  
Ex convento de Santo Domingo en Oaxaca./ Nov. 2003

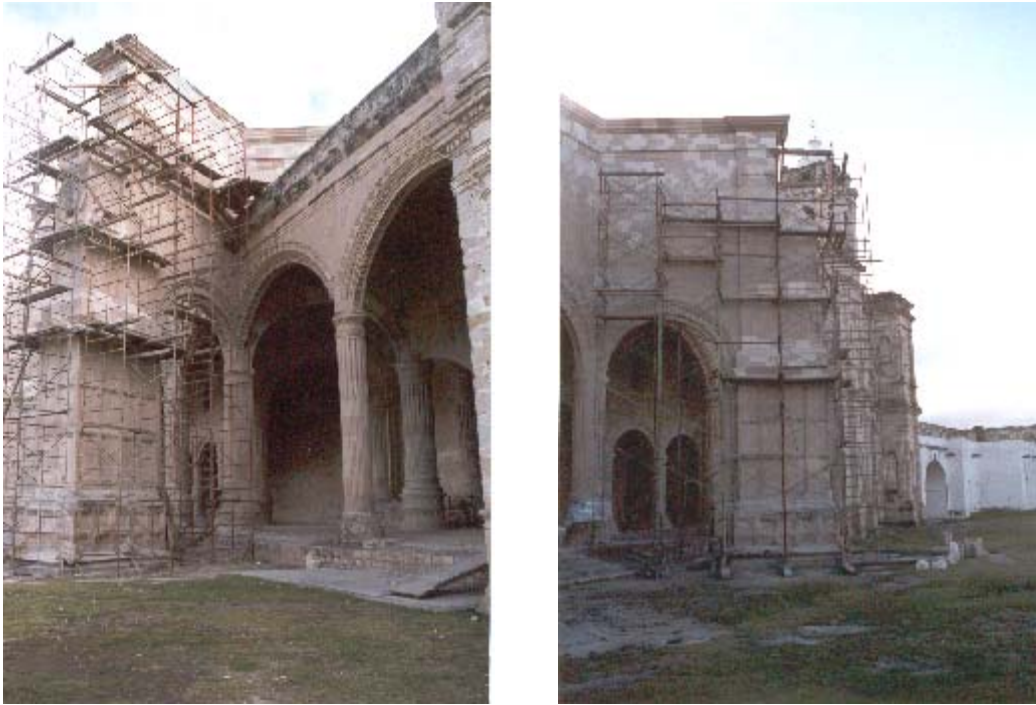
Trabajos de conservación y restauración en apoyos de la capilla abierta en Teposcolula Oaxaca . / Nov. 2003

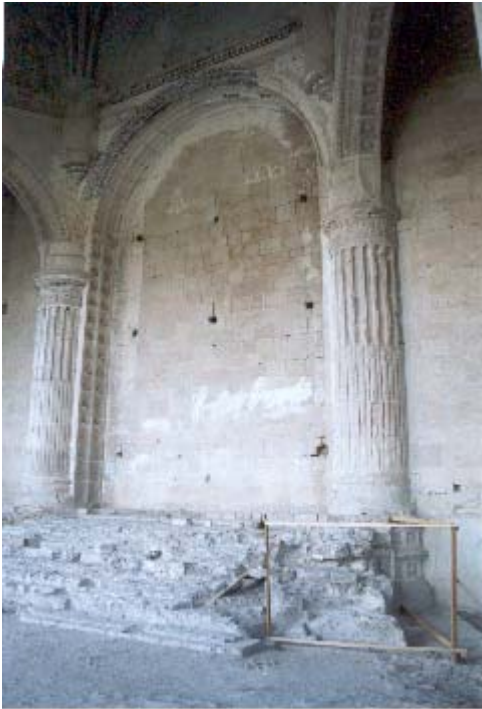
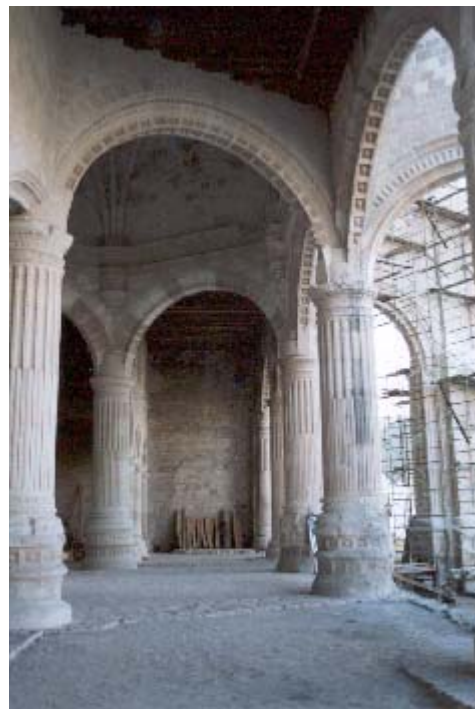
Vista del altar y una de las naves de la capilla abierta. Las cuales llevan trabajo de restitución y consolidación de materiales.  
Conservación de pintura mural en arranque de la cúpula. /Nov. 2003

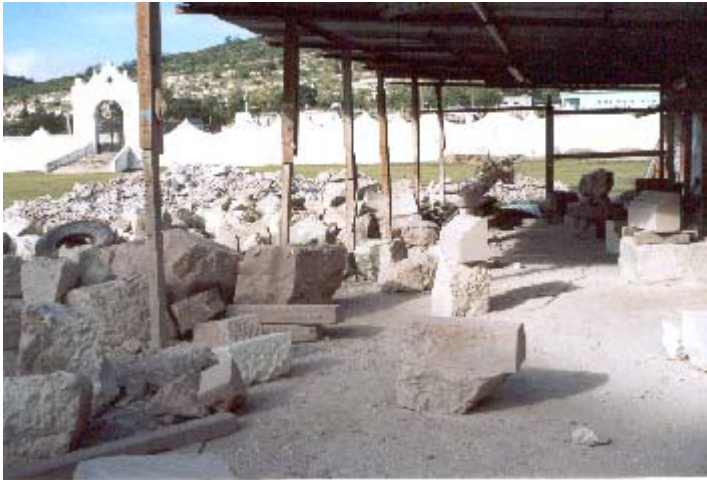
Labrado de piedra de cantería en el sitio para la restitución de material erosionado.  
Teposcolula Oaxaca. /Nov. 2003

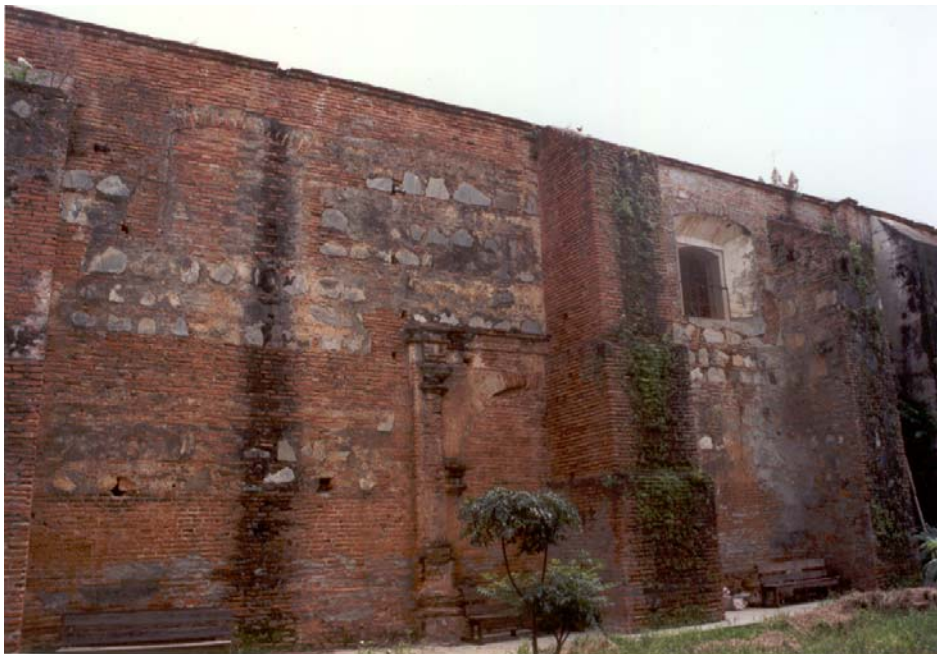
En la parte superior del muro, se encuentran ventanas abocinadas de las cuales solo una funciona como tal, ya que las otras fueron tapiadas. Esta fachada carece de ornamentación y en su remate presenta desprendimientos de ladrillo; al no contar con bota aguas o gárgolas, el agua escurre por los contrafuertes ocasionando la aparición de flora en su superficie.

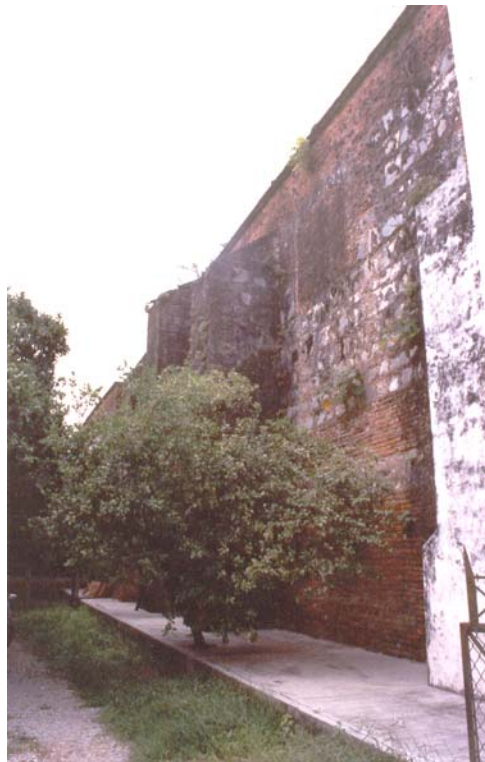
Al igual que la fachada sur por este lado encontramos ventanas abocinadas, pero solo una cumple su función original. Al igual que la fachada sur no cuenta con gárgolas .

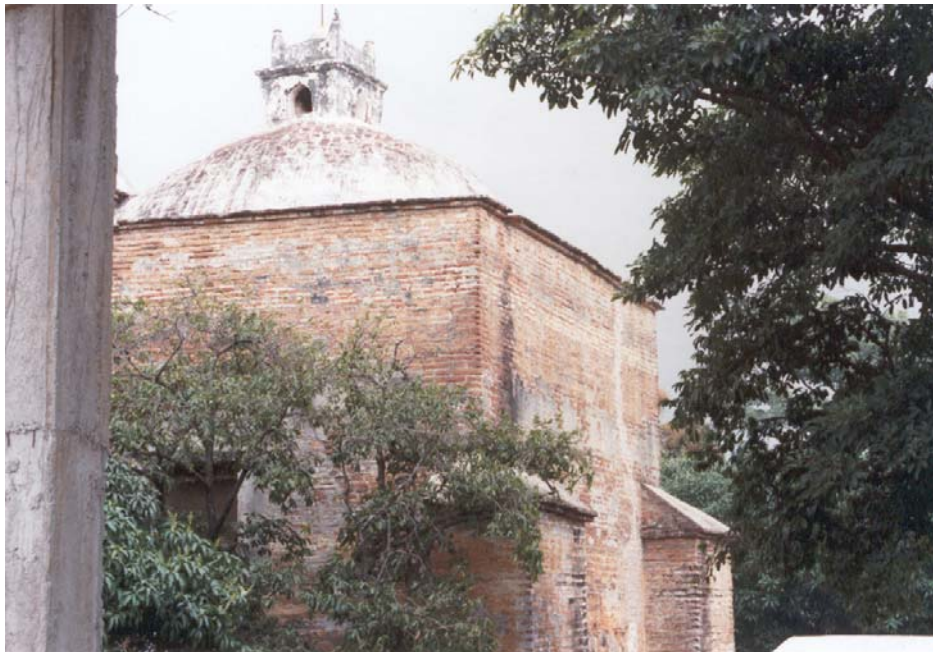
- **Fachada posterior**

Al igual que las demás fachadas presenta deterioros en pretilos.

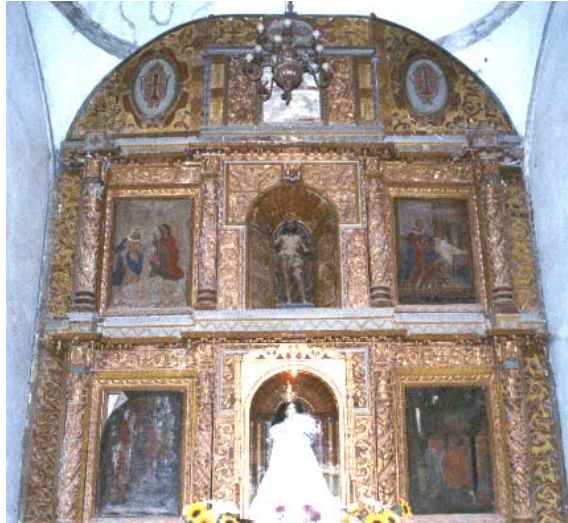
fig.3 –Retablo principal,  
dedicado a la Asunción de María. /Dic 2003

Las pinturas que ostenta el retablo principal, fueron dañadas en una intervención mal hecha, ya que por querer arreglarlas se les aplico una nueva capa de pintura, quietándole la calidad al lienzo. De este mismo modo las pinturas de los retablos colaterales fueron dañados, no obstante la humedad del lugar provoco que en la superficie del as pinturas apareciera una flora Parásita (hongos) por lo que tuvieron que ser retiradas y destruidas.

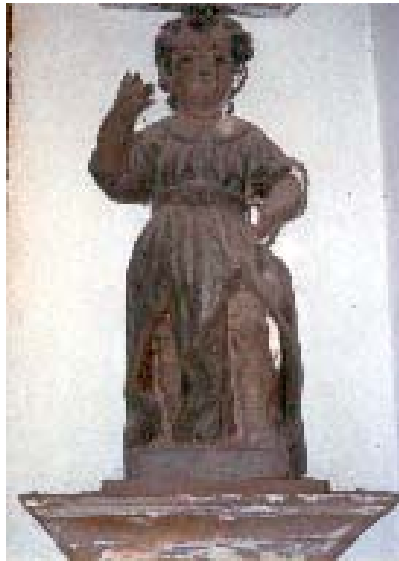
En la sacristía podemos encontrar diferentes objetos que posiblemente sean algunos parte de los retablos incompletos; todos tallados en madera y policromados, presentan daños por "polilla".

Imagen de un niño tallado en madera y acabado policromado, posiblemente parte de alguno de los retablos que se encuentran en la nave. / Nov. 2003

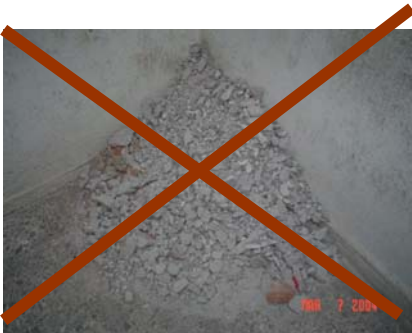
Retiro de escombros y basura por medio de traspaleo y carretilla, para dar un mejor aspecto al templo.

Procurar que al realizar el mantenimiento del templo, no se utilicen espacios dentro del conjunto para depositar escombros y basura.

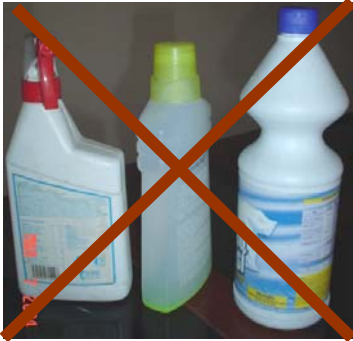
excremento de aves en estos materiales, se propone el uso de un cepillo de raíz y agua limpia .

Se prohíbe el uso de removedores a base de ácidos, ya que podrían dañar las características

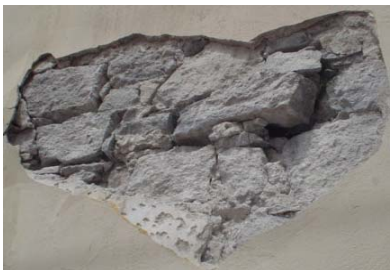
Cuando un muro de tabique o piedra se queda sin aplanado que lo proteja, se le va mermando (reduciendo) las juntas que lo unen y por eso se cuela la humedad y lo desmorona. Por esto hay que rejuntarlo cuanto antes para evitar la pérdida del elemento pétreo y del mismo modo la aparición de humedades.

La reposición de juntas, es necesario para que no exista el desprendimiento de piezas en muros o en cualquier otro lugar. Al presentarse una disgregación del elemento (juntas) es posible la aparición de humedades y micro flora.

- 1.- Es necesario restituir (reponer) las juntas de los muros que se encuentren deterioradas, por lo que se debe limpiar las juntas quitando todo el material dañado y que se encuentre suelto; se puede usar un pedazo de alambre o alambón y después con ayuda de una brocha de pelo suave sacudir los restos de polvo que se encuentren con el fin de que la mezcla sea recibida en una zona limpia y se obtenga mejor adherencia.
