**Propuesta de nuevo uso adaptativo  
Vivienda para estudiantes y jóvenes  
profesionistas**

**CASA DEL SIGLO XIX 2 PONIENTE No. 512, CENTRO  
PUEBLA, PUE.**

**Trabajo terminal que para obtener  
El Título de Arquitecto**

**VICTOR REYES MARQUEZ**

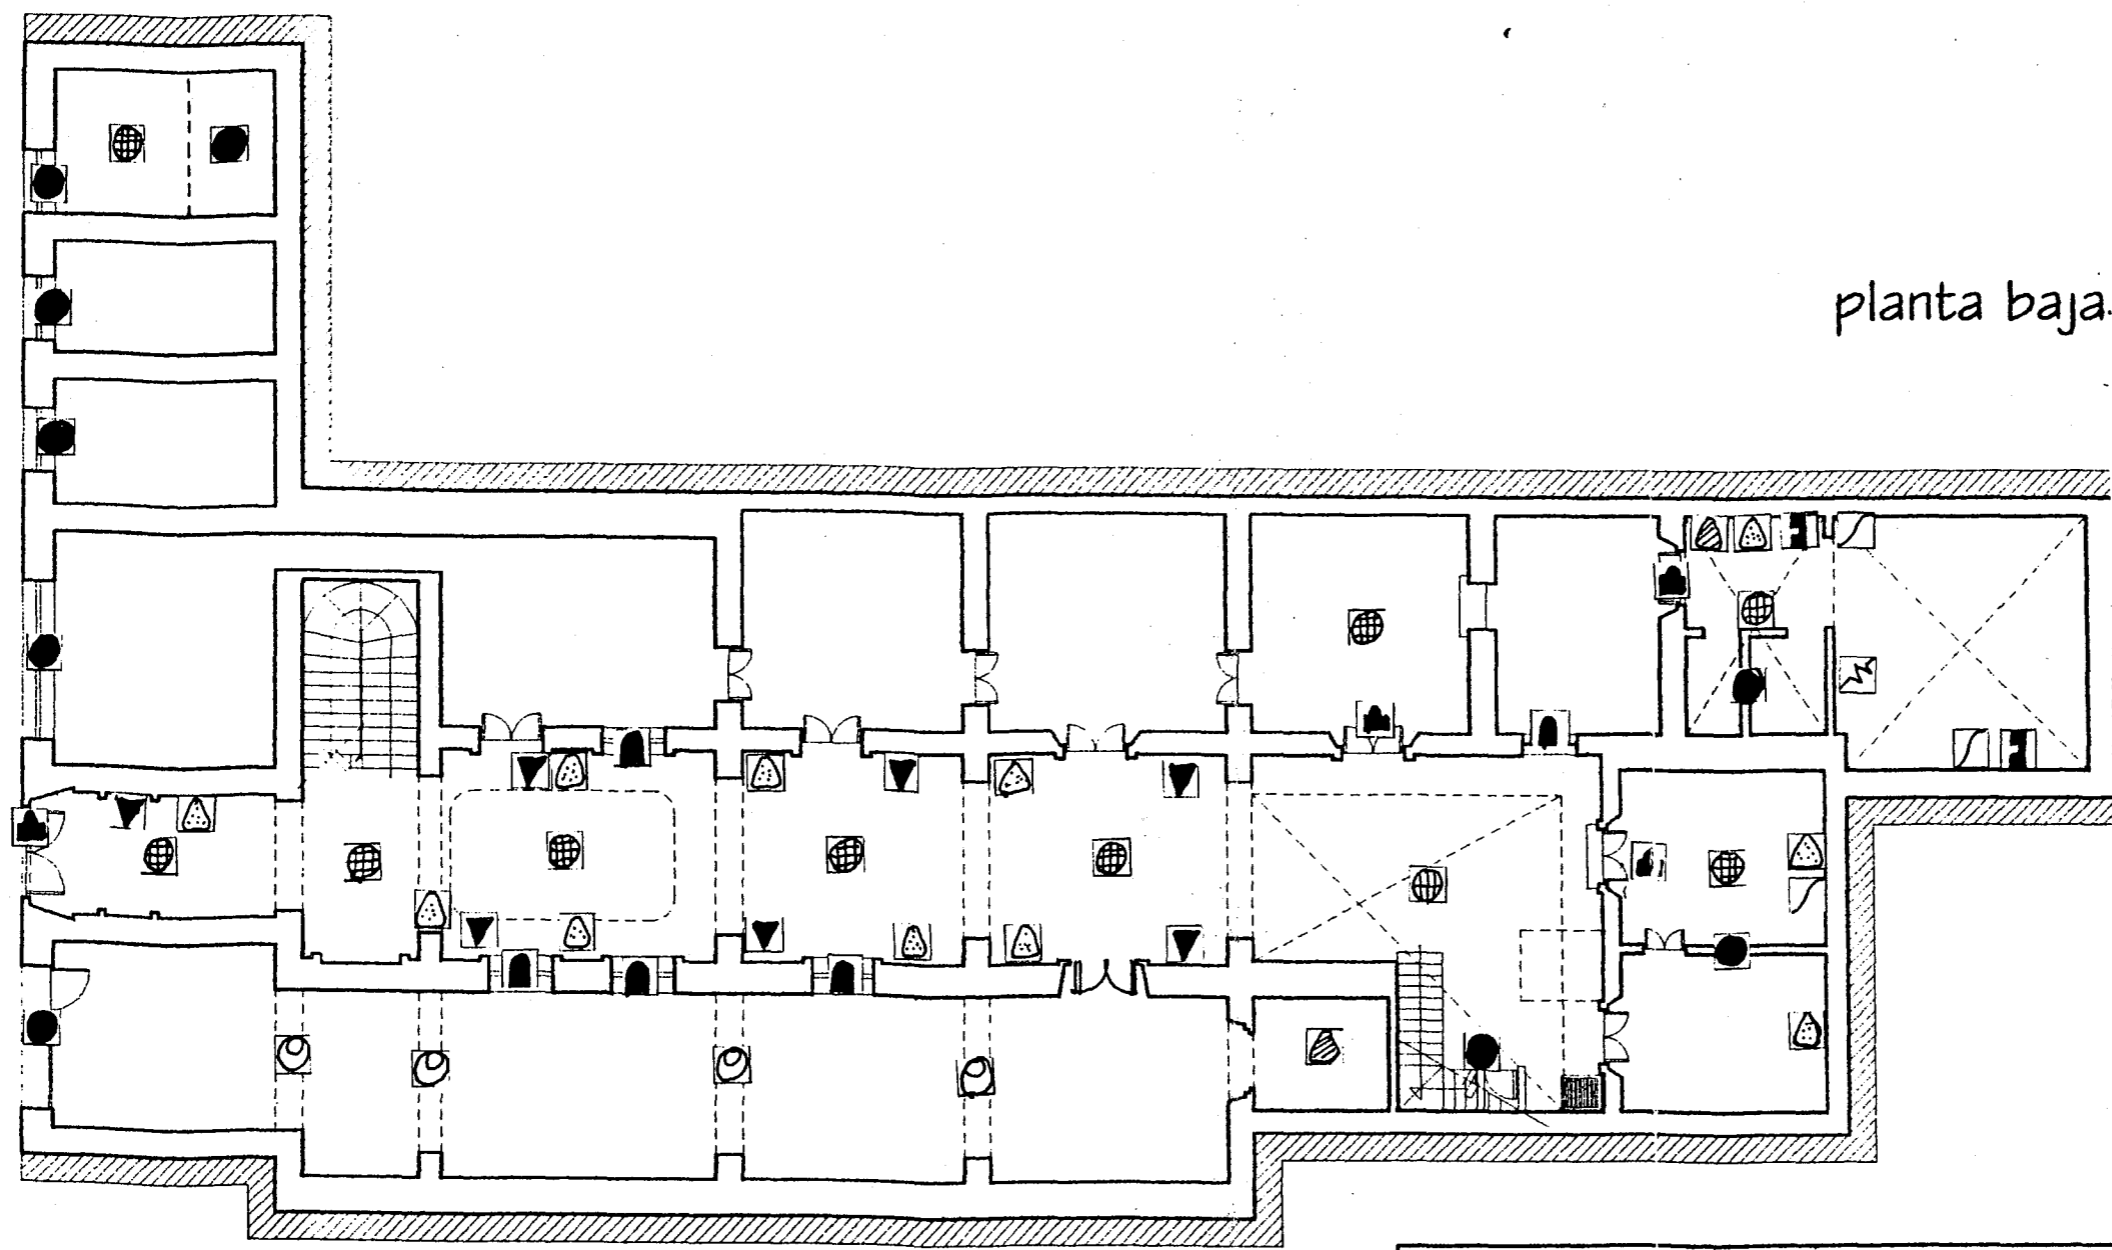
planta baja.

Levantamiento de deterioros.

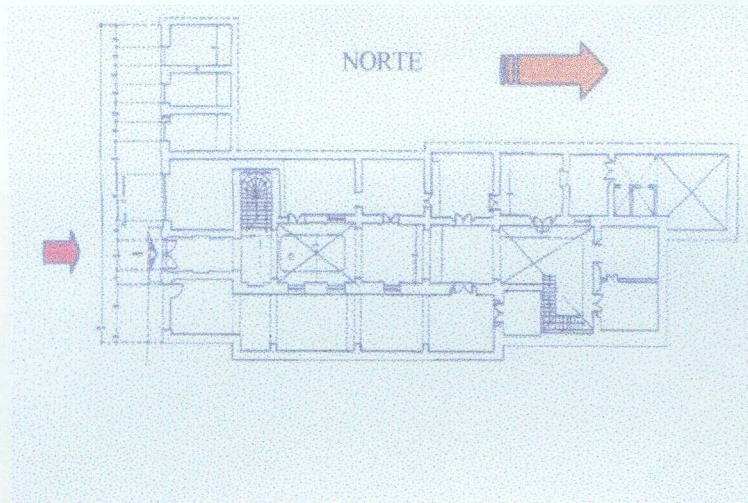
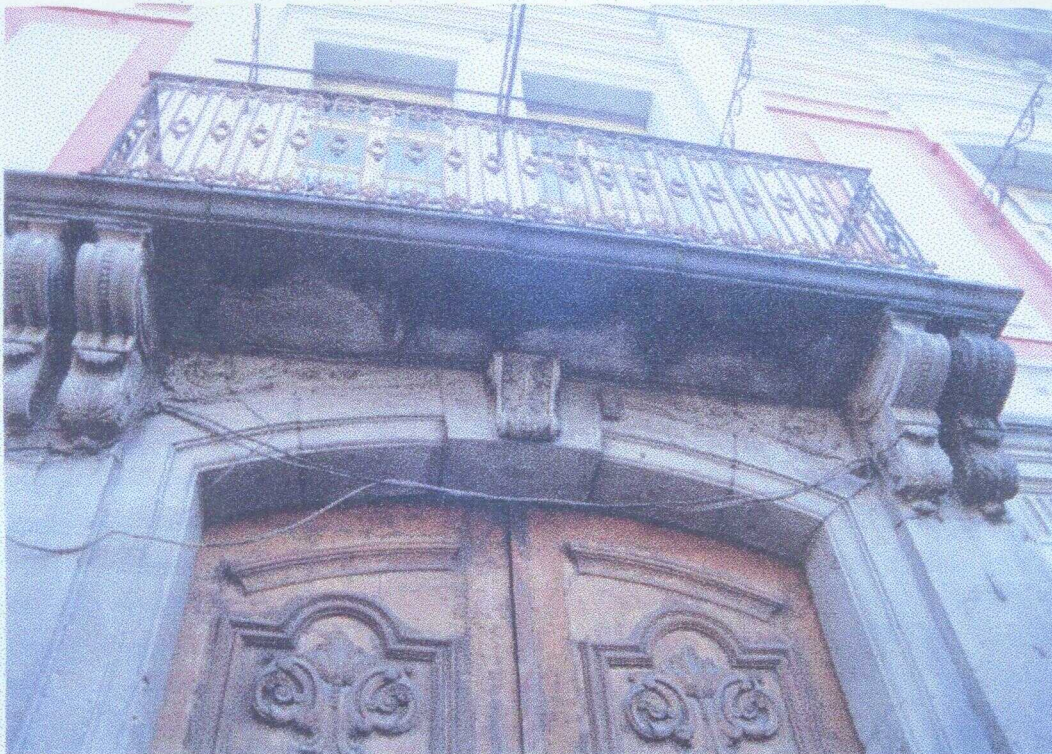
## Vista del balcón principal.

**Efectos del deterioro:** presencia de sales, hollín, instalaciones eléctricas y telefónicas aparentes.

**Causas del deterioro:** contaminación con CO<sub>2</sub>, humedad por escurrimiento.

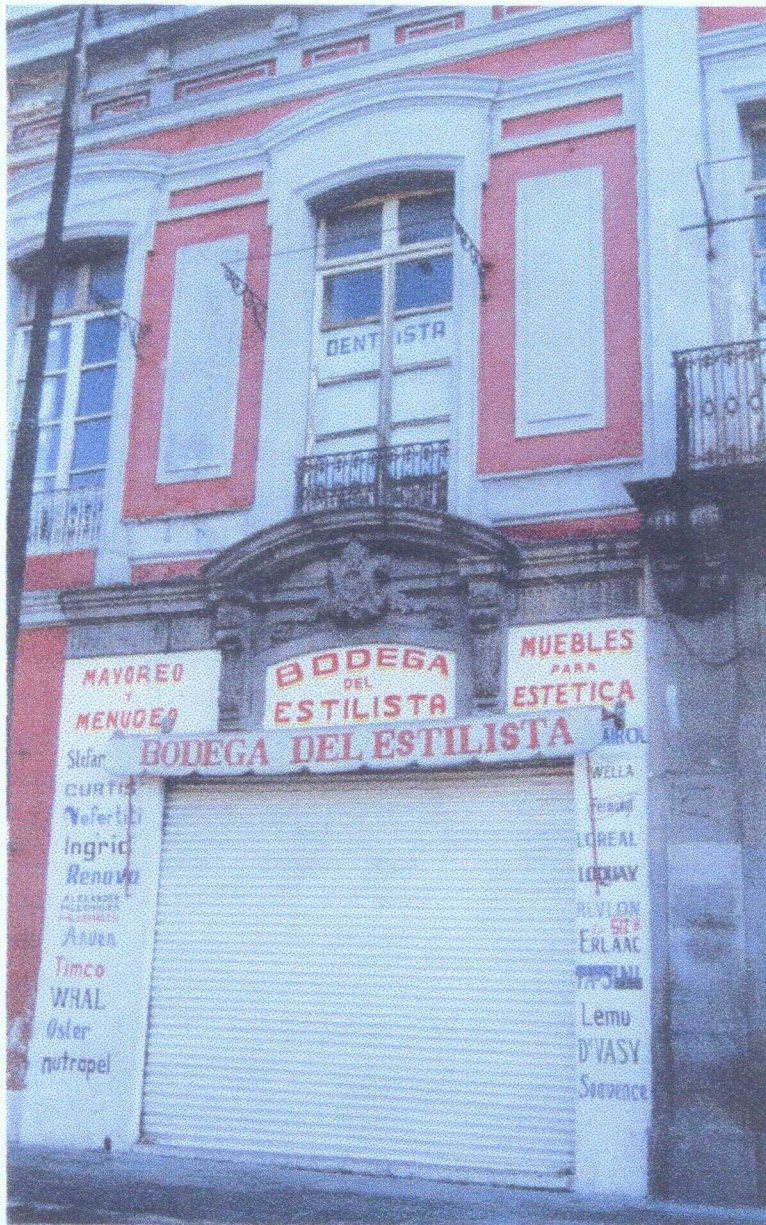
**Vista del acceso lateral del lado izquierdo.** Esta fotografía se presenta como complemento a las anteriores de la fachada para mostrar las alteraciones visuales y espaciales provocadas por el cambio de uso y costumbres comerciales.

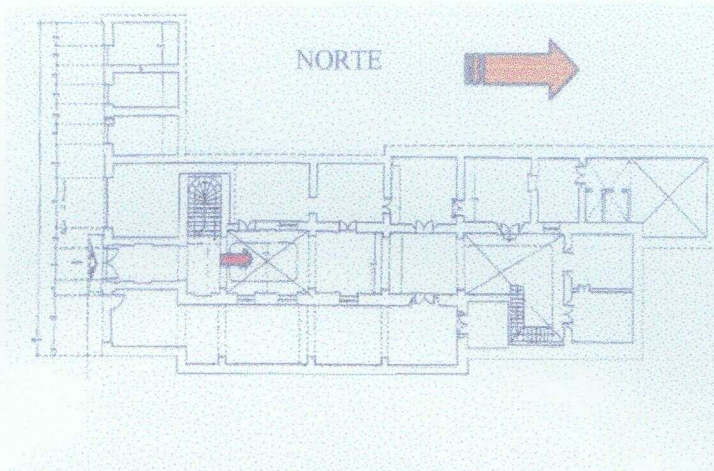
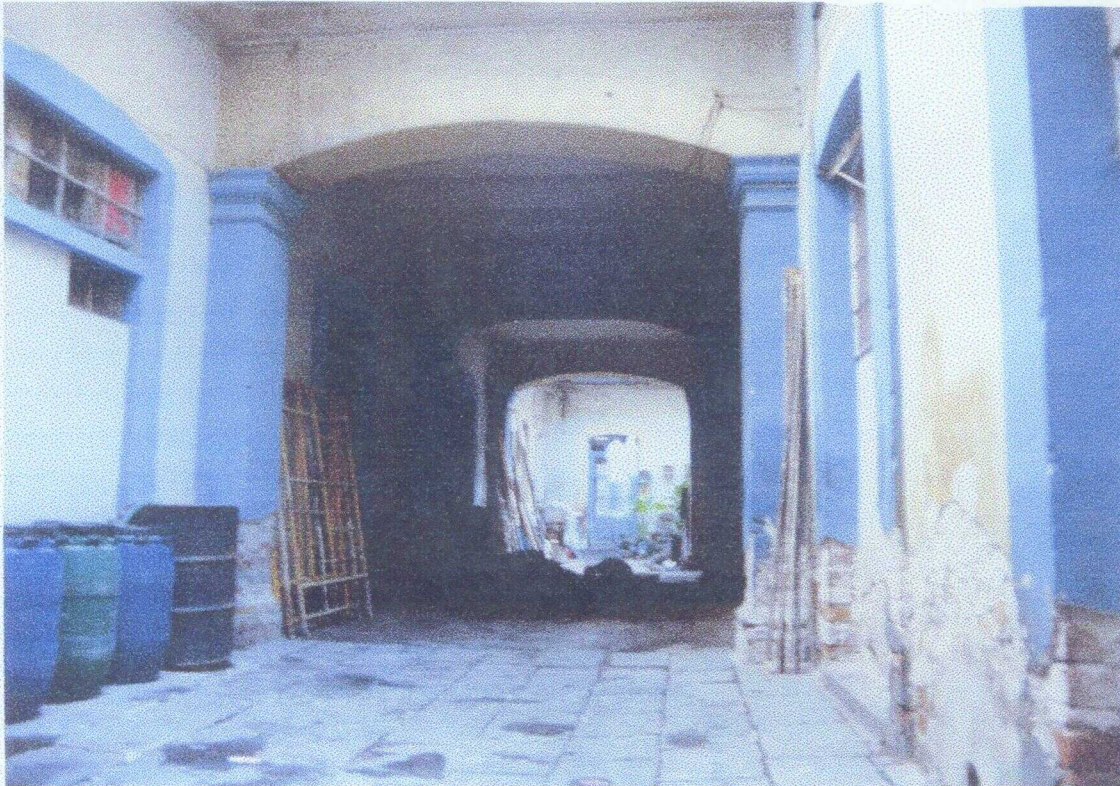
**Vista. Primer patio aspecto general desde el acceso hacia el segundo patio, planta baja.**

**Efectos del deterioro:** graves desprendimientos de aplanados, presencia de sales, resanes de cemento, pulvurencia y exfoliación.

**Causas del deterioro:** humedad ascendente por capilaridad.

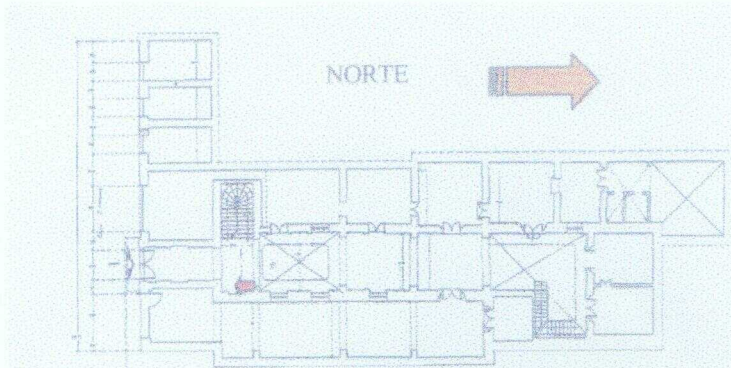
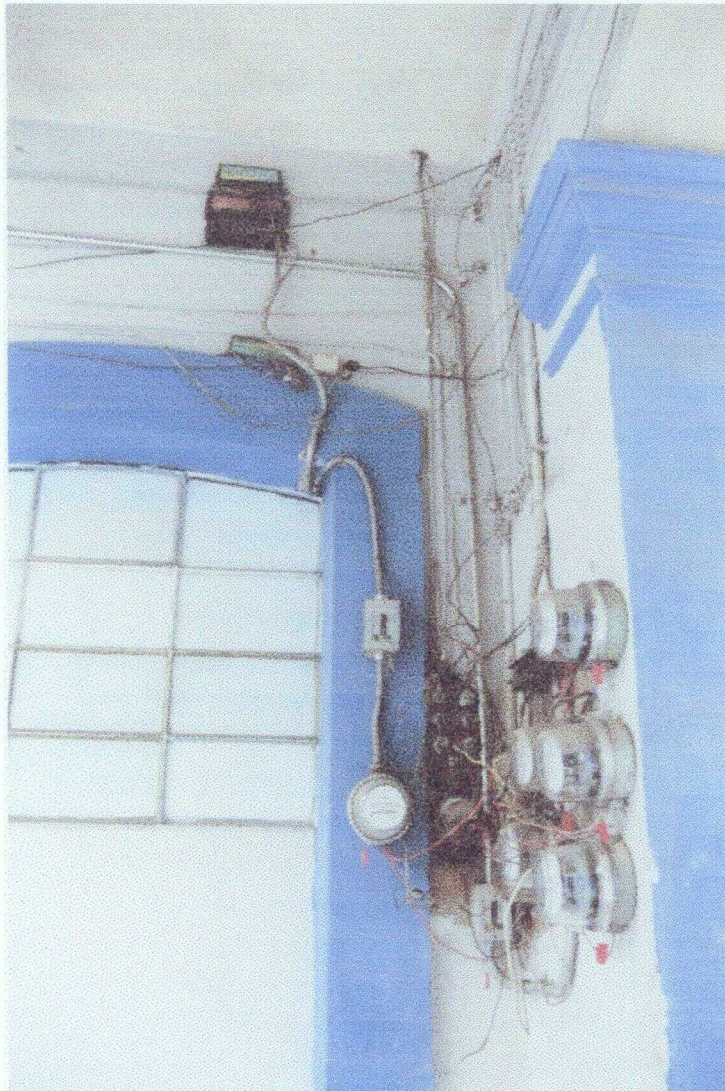
**Vista del primer patio en planta baja, tablero de medidores.**

**Alteración visual y espacial:** medidores y cables de luz colocados sin ningún orden. Vano tapiado por un murete y una ventana de herrería.

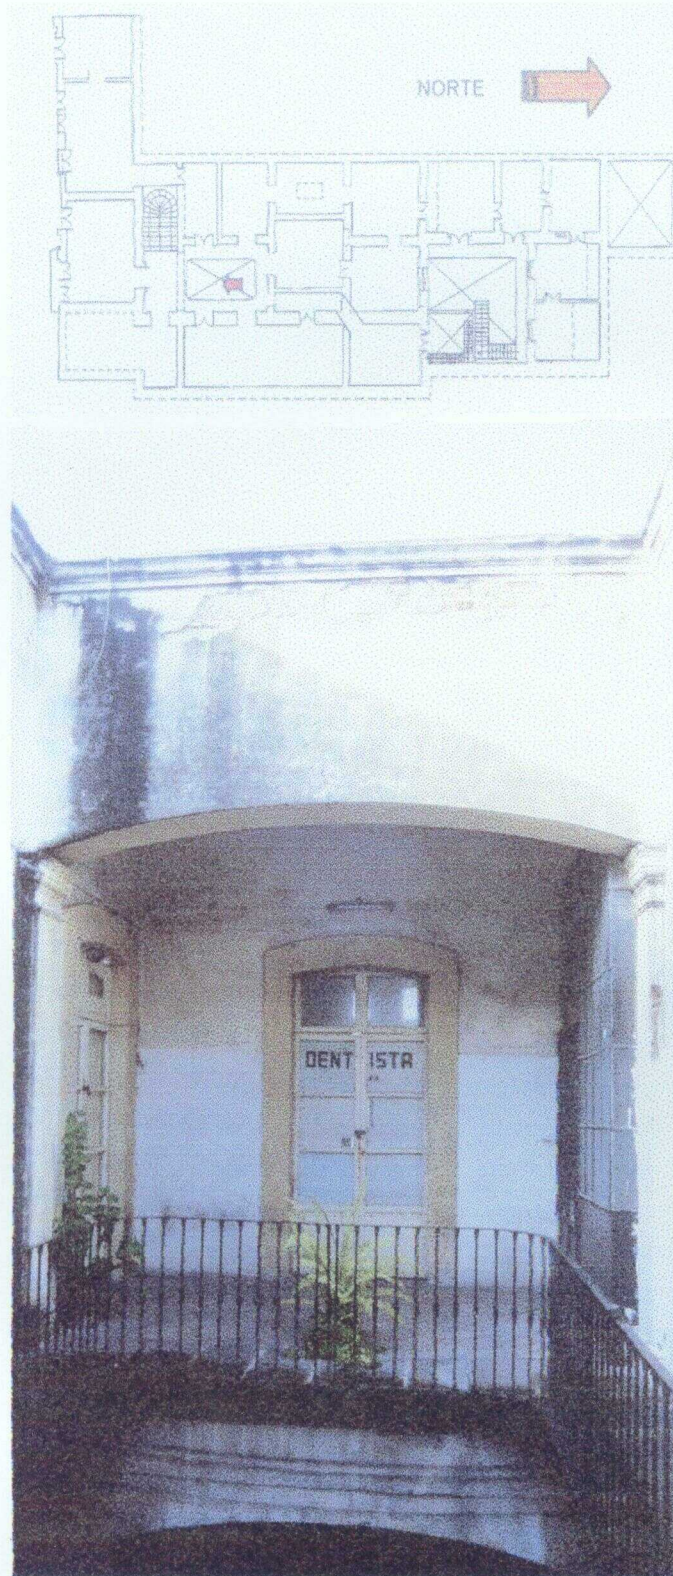
**Vista general del primer patio desde el lado norte hacia el vestíbulo de planta alta.**

**Efectos del deterioro:** desprendimiento de aplanados, presencia de microorganismos, suciedad (polvo y contaminantes).

**Causas del deterioro:** humedad por filtración y ascendente por capilaridad, contaminación y falta de mantenimiento.

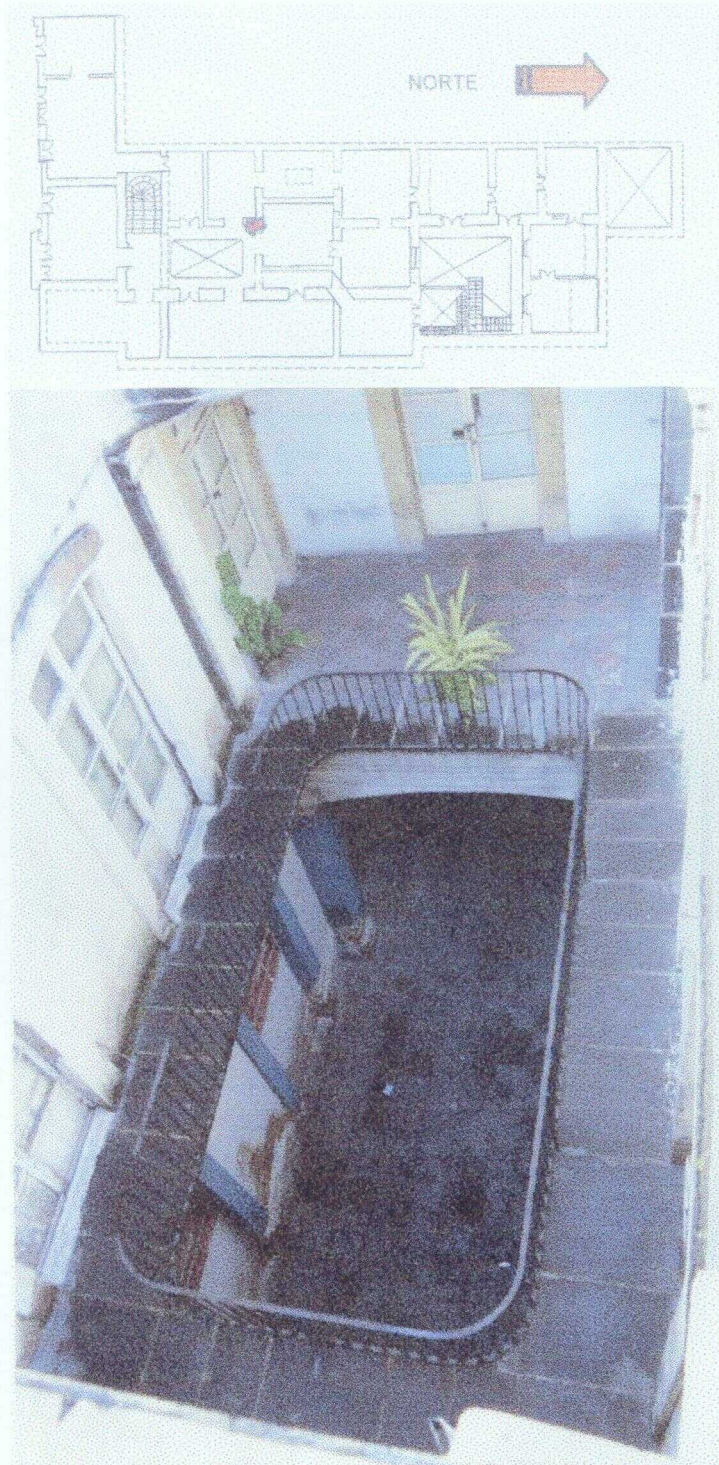
## **Vista general del primer patio desde la azotea hacia el acceso principal.**

**Efectos del deterioro:** desprendimiento de aplanados, presencia de microorganismos, suciedad (polvo y contaminantes).

**Causas del deterioro:** humedad por filtración y ascendente por capilaridad, contaminación y falta de mantenimiento.

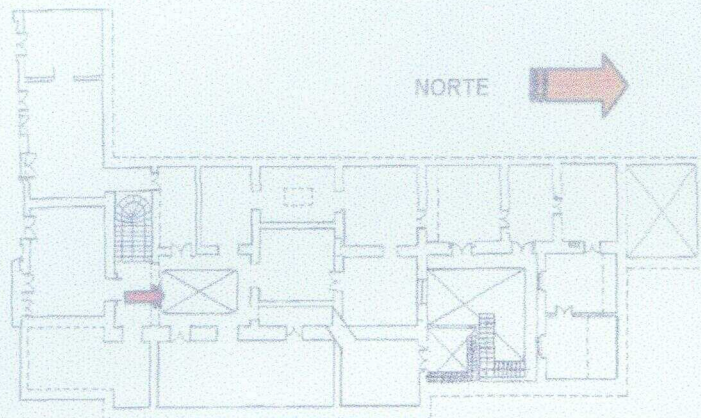
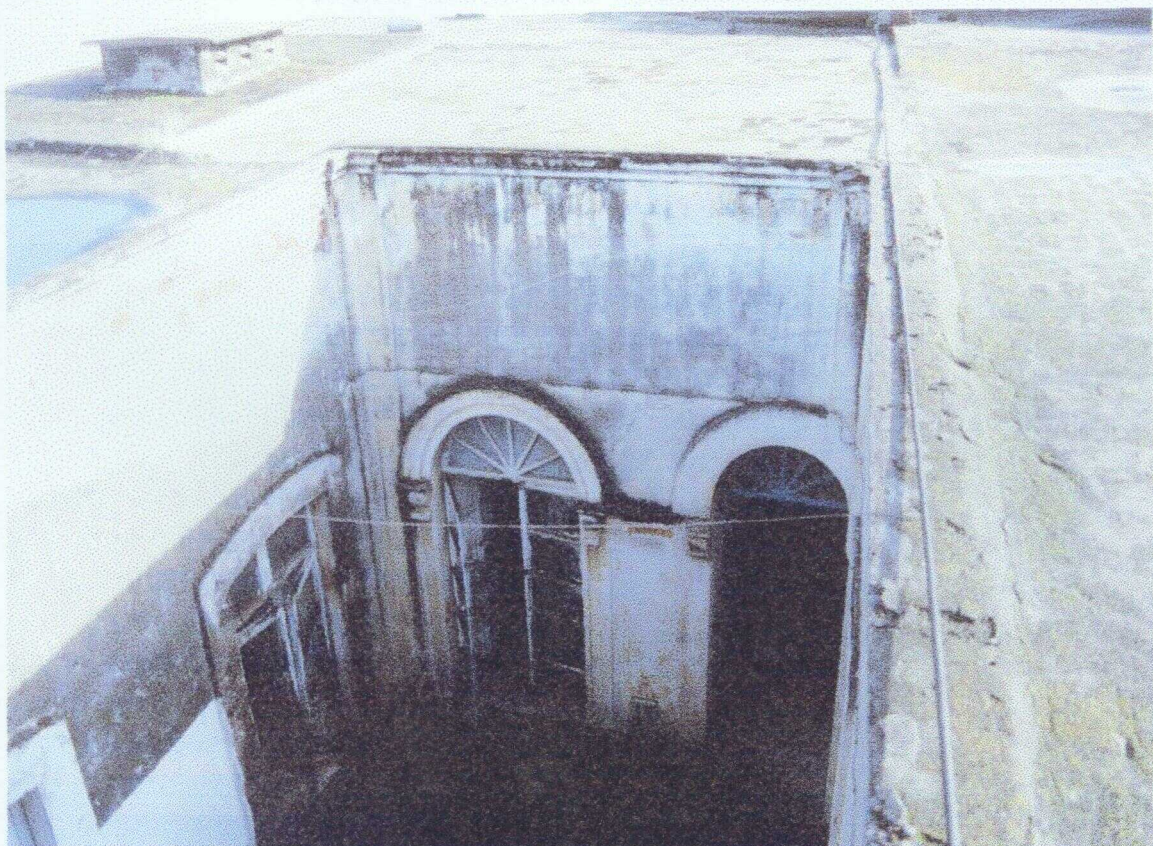
**Vista del primer patio desde la azotea a su fachada norte.**

**Efectos del deterioro:** presencia de microflora, desprendimiento de aplanados.

**Causas del deterioro:** humedad y falta de mantenimiento.

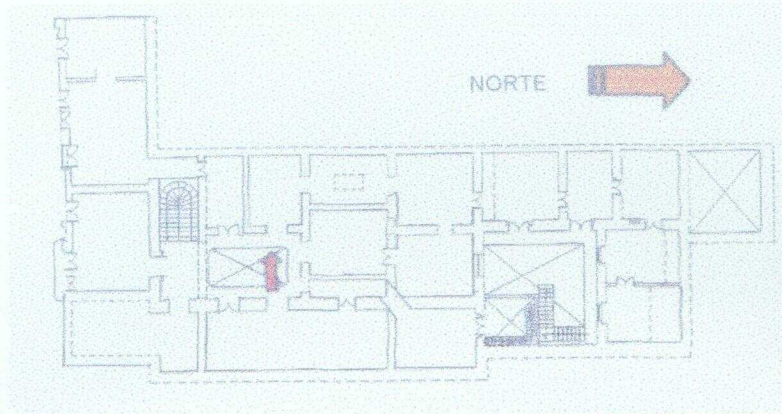
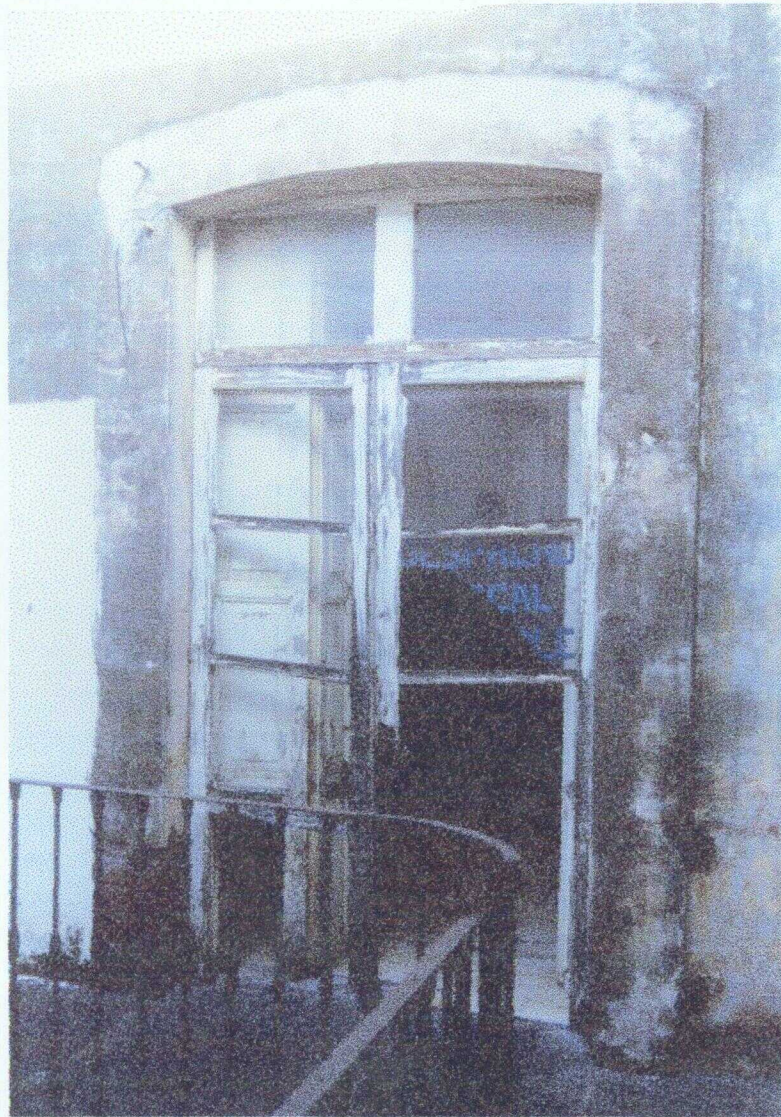
**Vista del primer patio detalle de acercamiento y puerta de la fachada poniente.**

**Efectos del deterioro:** presencia de microflora, desprendimiento de aplanados y destrucción de la madera.

**Causas del deterioro:** humedad y falta de mantenimiento, biológica, xilófagos.

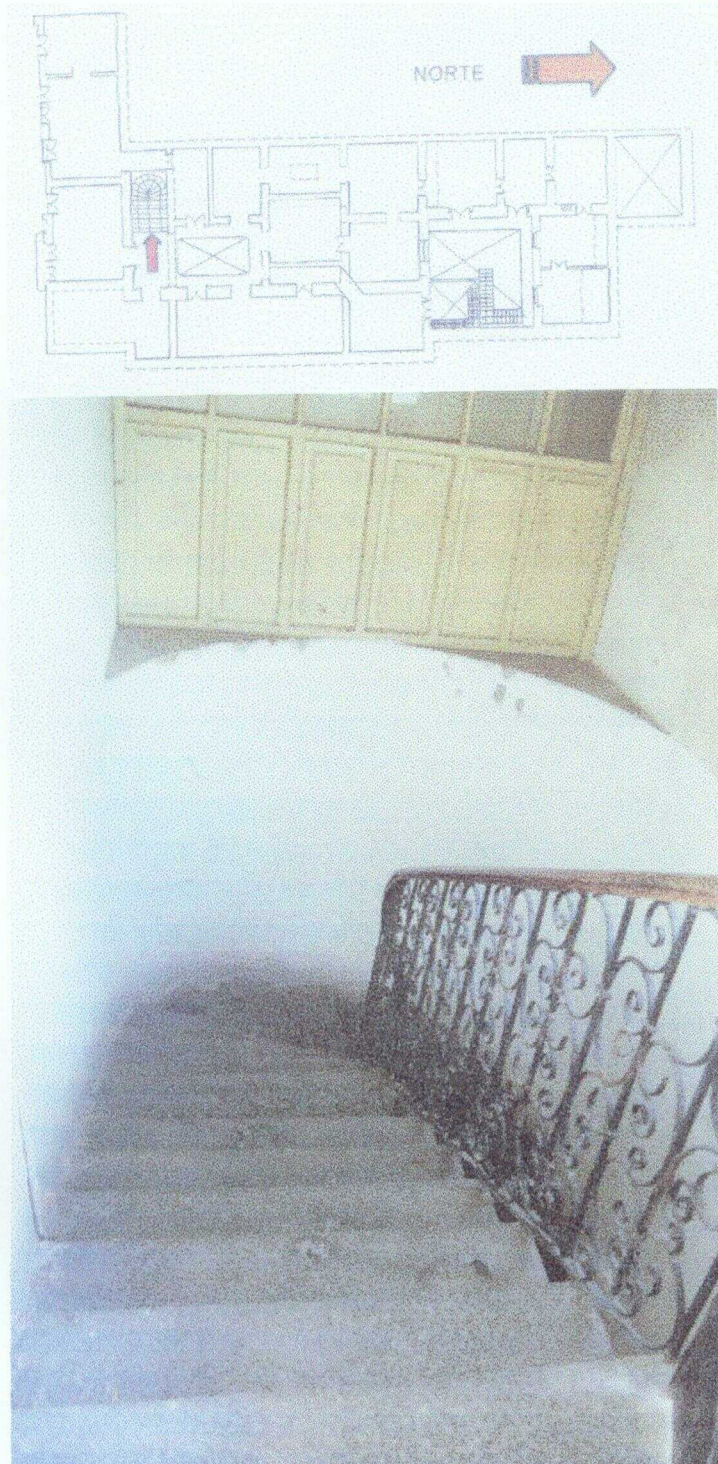
## Vista de la escalera desde la planta alta.

**Efectos del deterioro:** desprendimiento de pintura y aplanado, roturas de escalones, madera sin barniz, tubería de agua visible.

**Causas del deterioro:** acción humana. (tráfico).

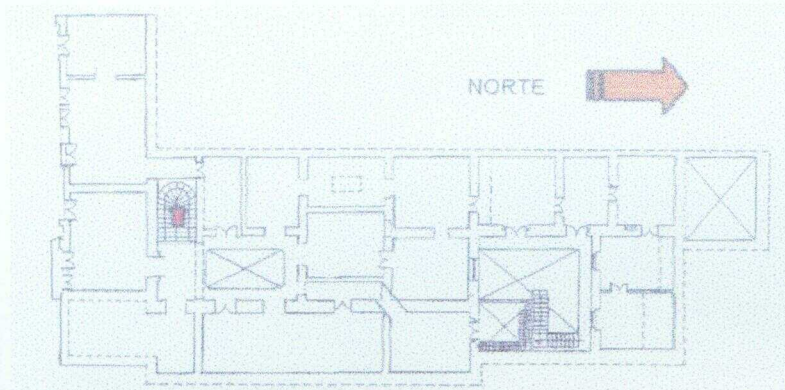
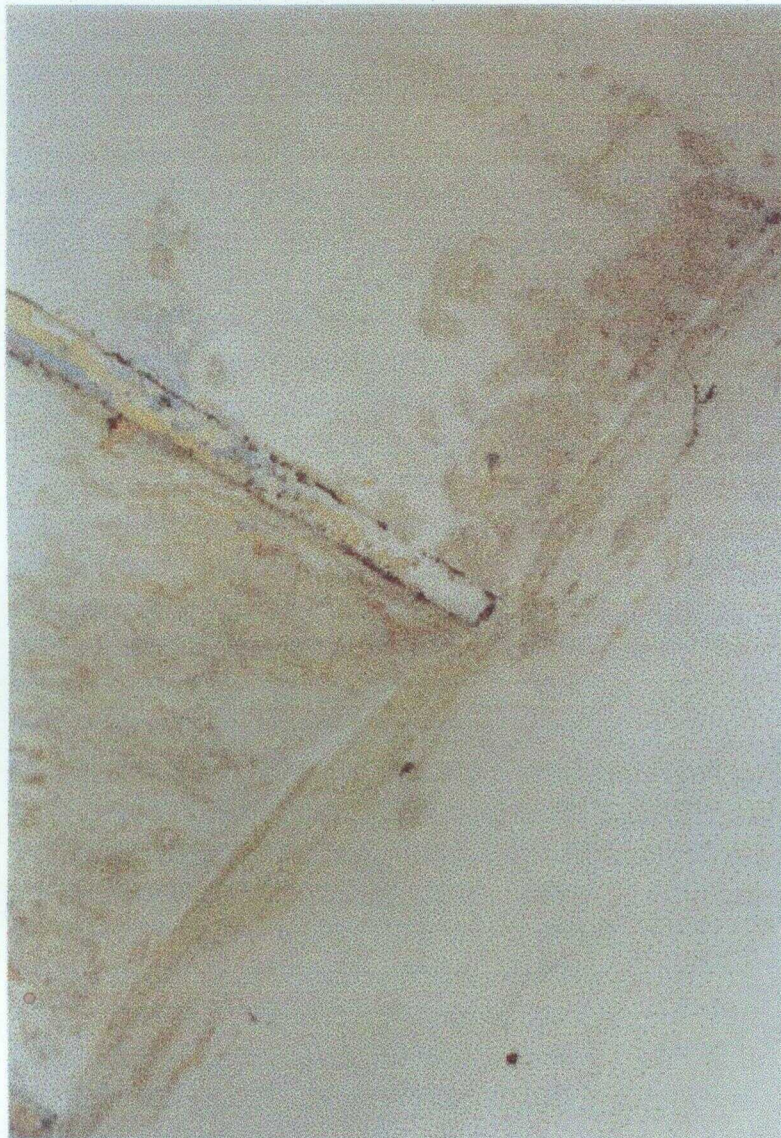
## Vista de cubierta de escalera principal. (acercamiento)

**Efectos del deterioro:** desprendimiento en pintura, oxidación de rieles, manchas en muros y cubierta.

**Causas del deterioro:** humedad por filtración.

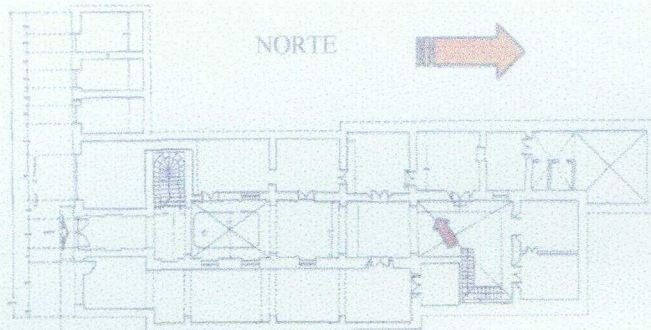
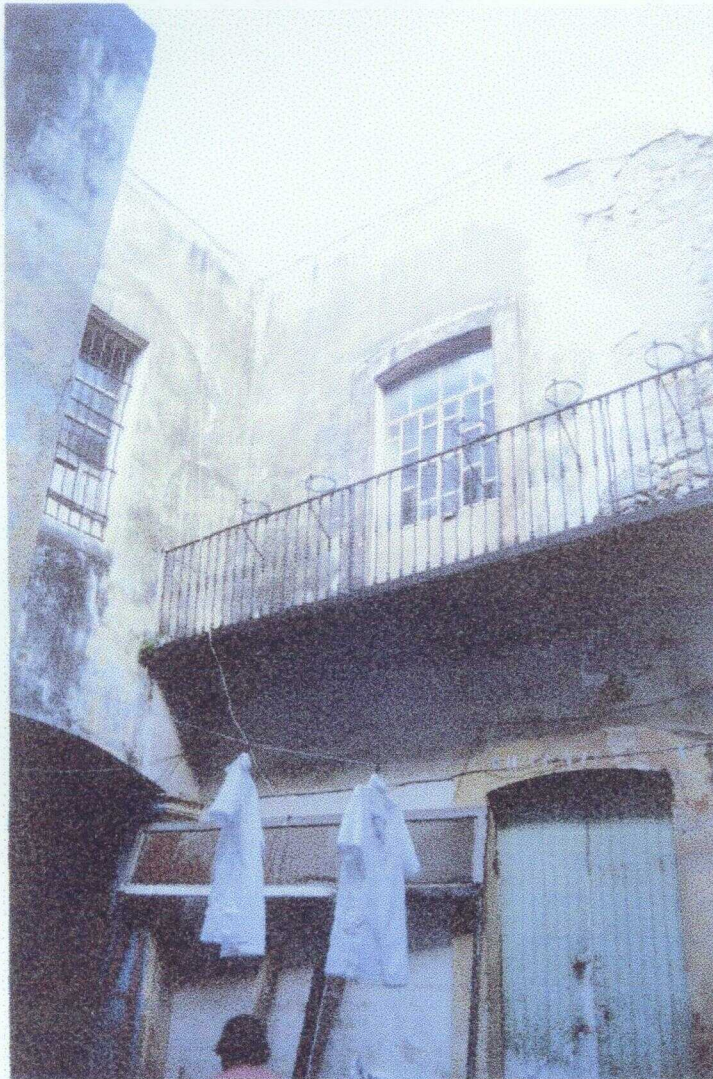
**Vista, segundo patio, detalle de la esquina surponiente en planta alta.**

**Efectos de deterioro:** graves desprendimientos de aplanados, presencia de plantas superiores.

**Causas del deterioro:** humedad y falta de mantenimiento.

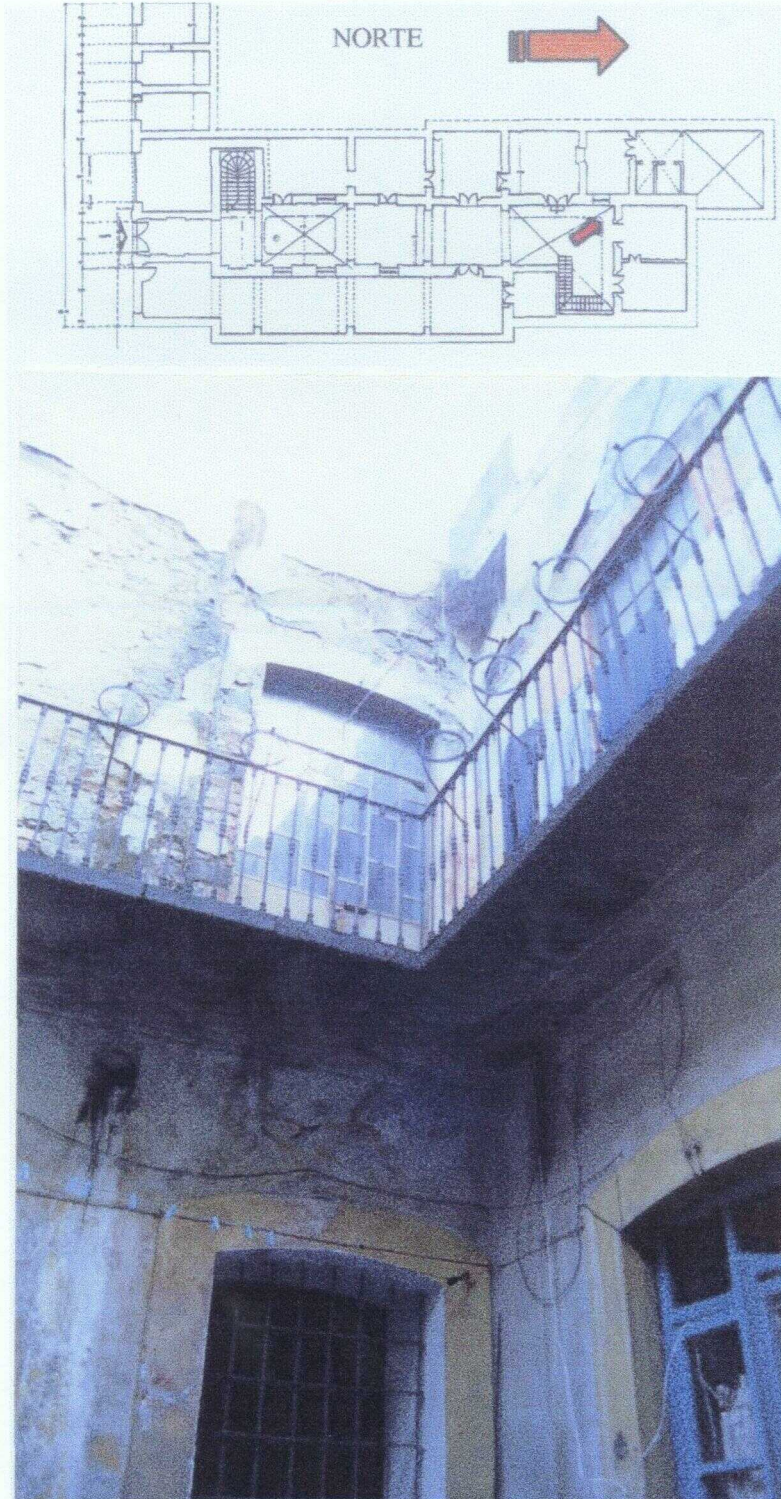
**Vista, segundo patio, detalle de la esquina norponiente en planta baja.**

**Efectos del deterioro:** graves desprendimientos de aplanados, presencia de plantas superiores, instalaciones eléctricas visibles y desordenadas.

**Causas del deterioro:** humedad y falta de mantenimiento, acción humana, adaptaciones sin planeación.

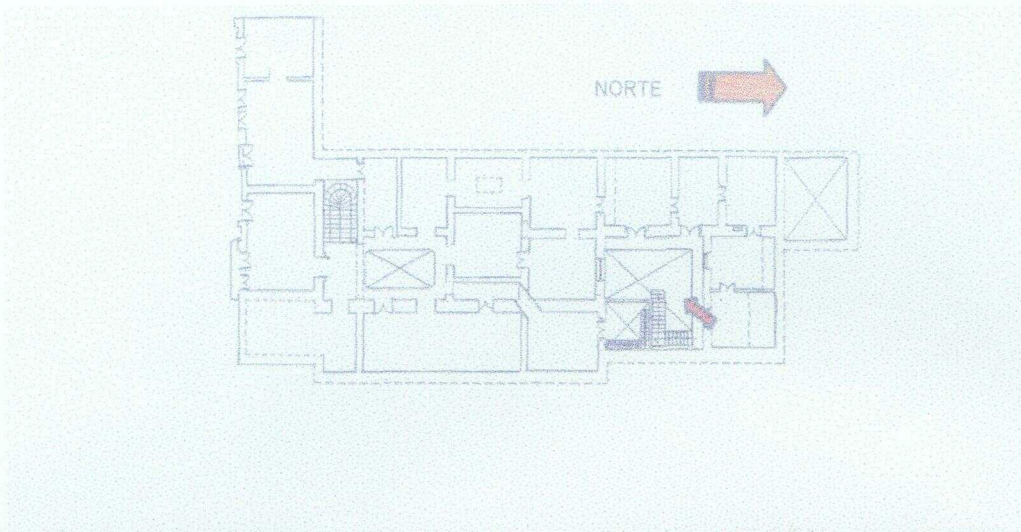
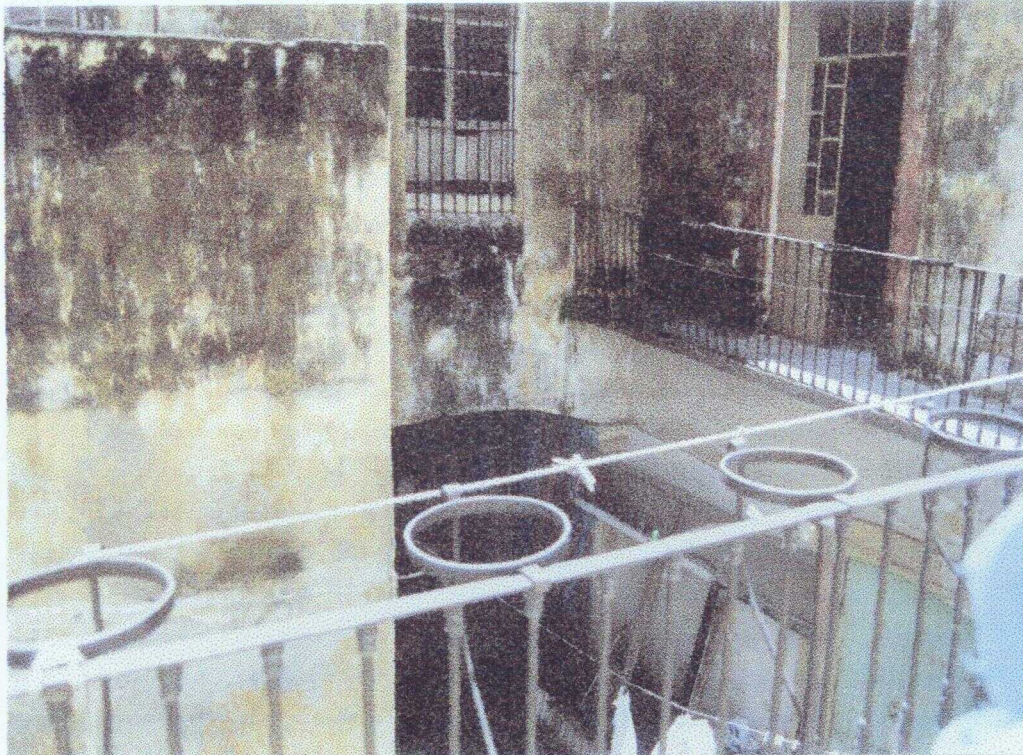
**Vista. General del segundo patio del fondo hacia el acceso.**

**Efectos del deterioro:** presencia de microflora en abundancia.

**Causas del deterioro:** humedad y falta de mantenimiento.

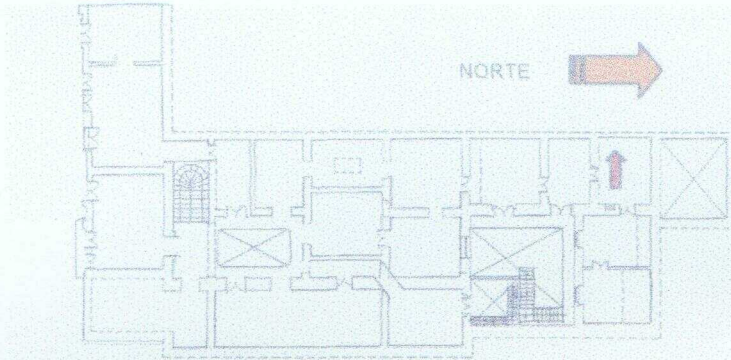
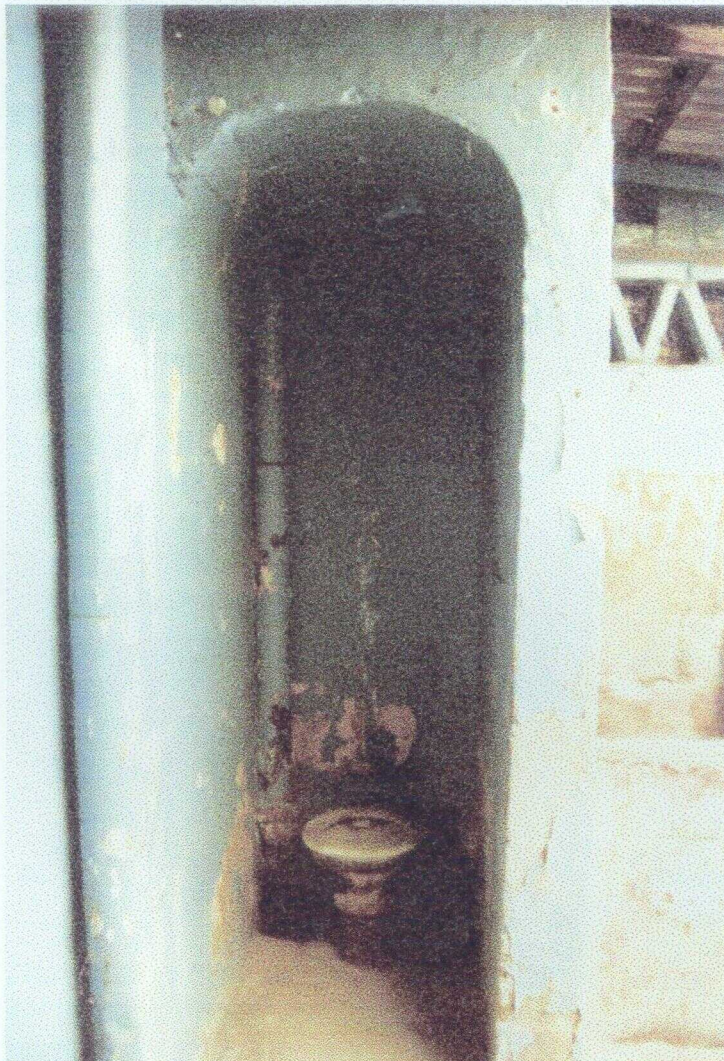
**Vista agregado para instalar baño y techar patio de servicio de planta alta.**

**Efectos del deterioro:** humedad por escurrimiento.

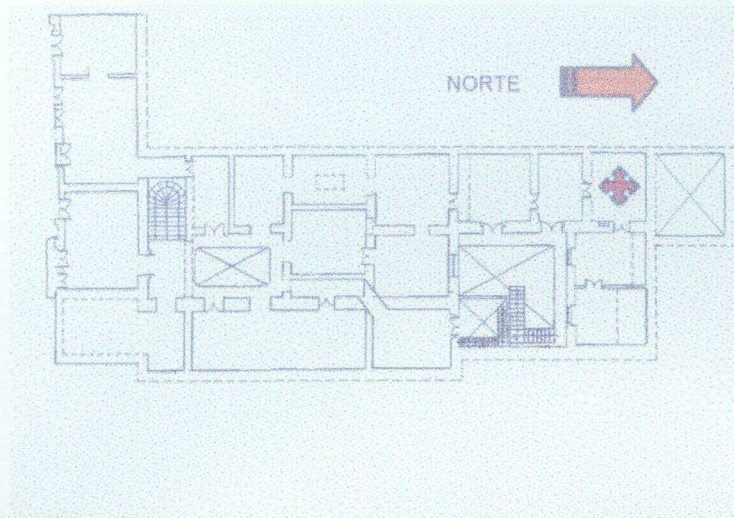
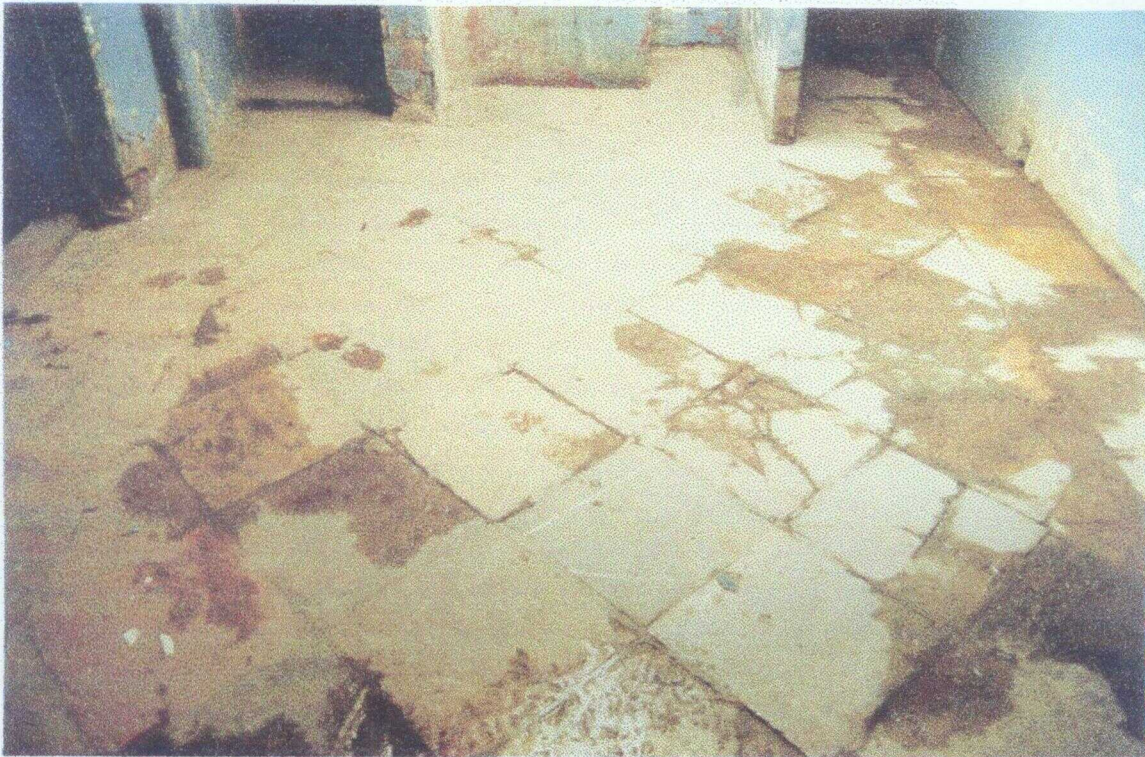
**Vista. Detalle de patio cubierto en la zona norponiente.**

**Efectos del deterioro:** ruptura de piezas y pérdida del junteo, desprendimiento de aplanados, presencia de sales, exfoliación y pulvurencia en ladrillo.

**Causas del deterioro:** humedad y falta de mantenimiento. Acción humana (adaptación a nuevo uso).

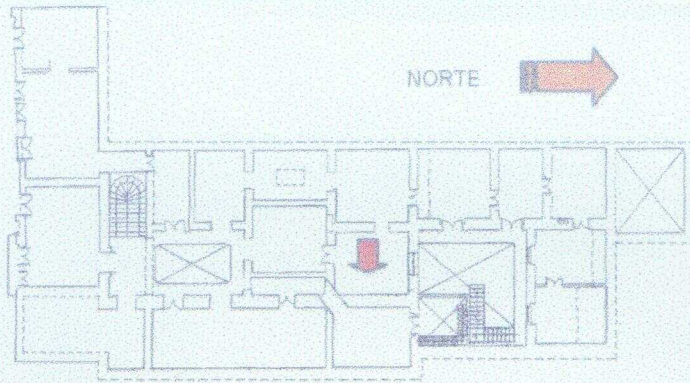
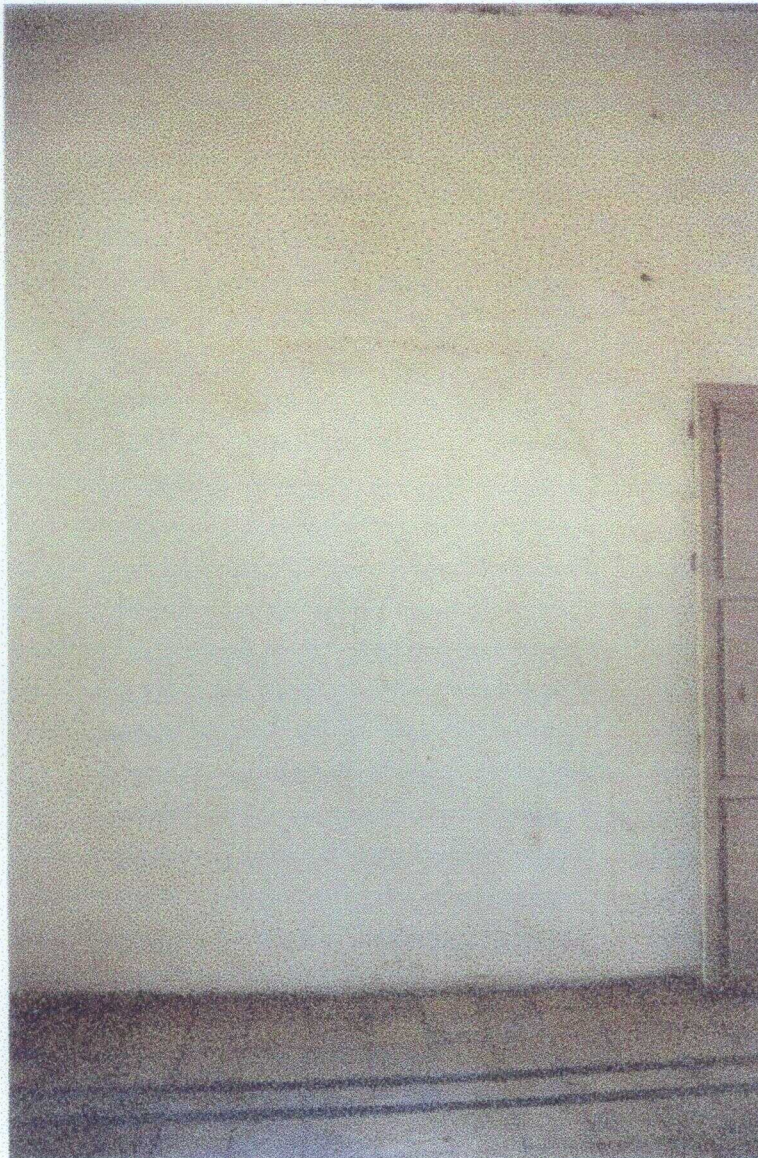
**Vista, rastros de puerta tapiada.**

**Alteraciones:** espaciales, afectando las circulaciones originales.

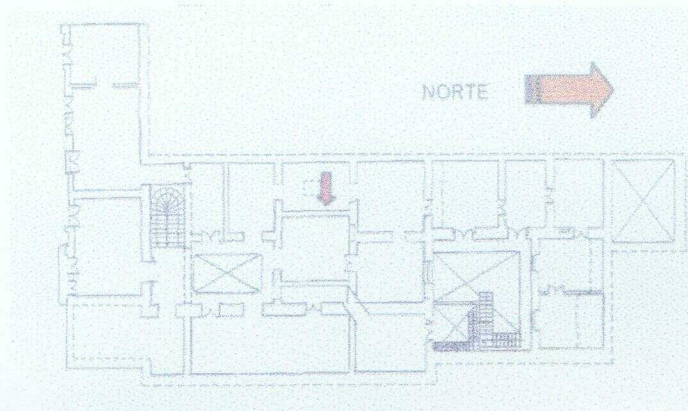
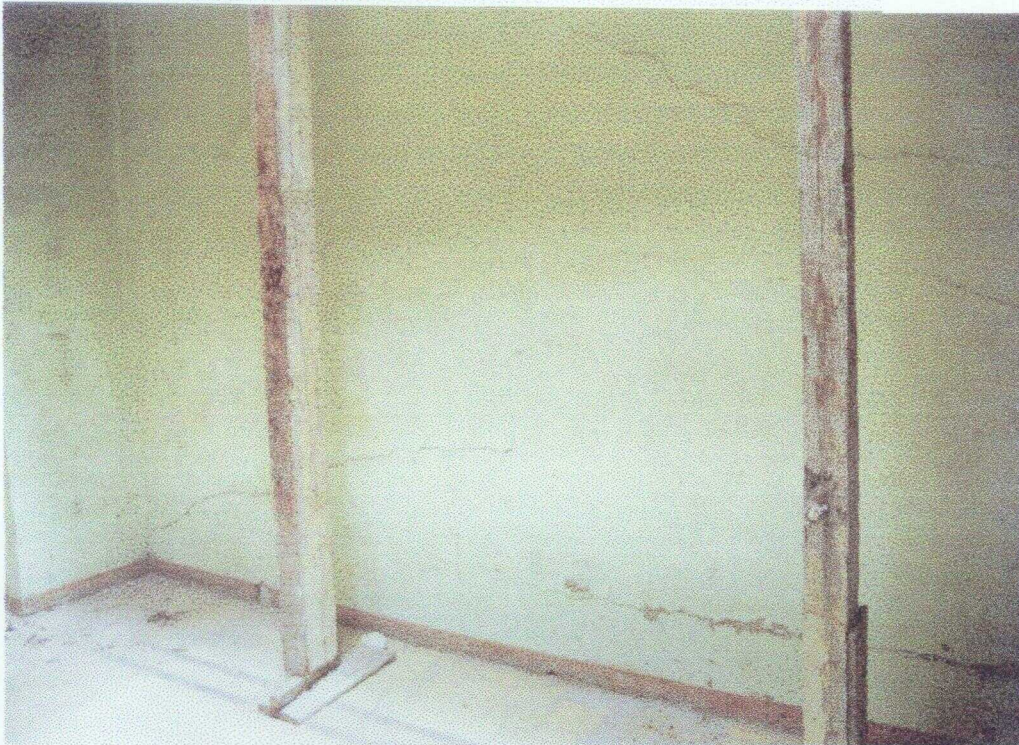
## Vista de muro lateral con apuntalamiento.

**Efectos del deterioro:** grietas a 45° en paramento, grieta horizontal en la base del muro y a 30 cm. De altura.

**Causas del deterioro:** como se puede apreciar el muro se encuentra fuera del eje de carga y aunque se reforzaron las vigas que Lo soportan han cedido con el tiempo. Mala solución estructural. (los puntales transmiten carga extra a la losa de entrepiso lo Cual provoca las grietas horizontales).
