**Propuesta de nuevo uso adaptativo  
Vivienda para estudiantes y jóvenes  
profesionistas**

**CASA DEL SIGLO XIX 2 PONIENTE No. 512, CENTRO  
PUEBLA, PUE.**

**Trabajo terminal que para obtener  
El Título de Arquitecto**

**VICTOR REYES MARQUEZ**

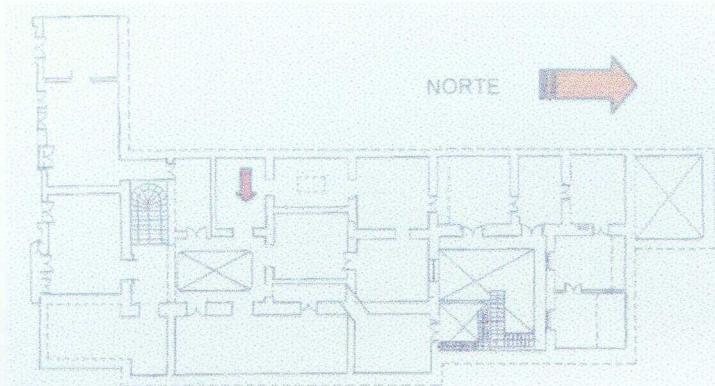
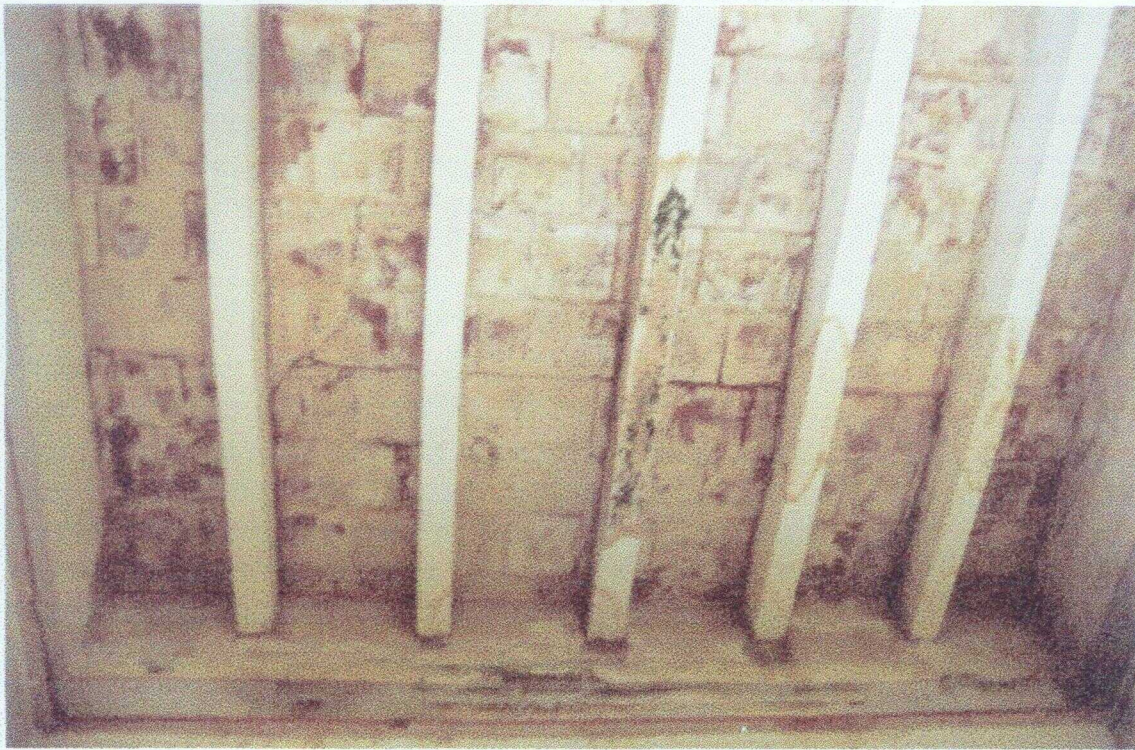
## Vista de la cubierta de la habitación ubicada al oriente del primer patio.

**Efectos del deterioro:** manchas en cuadrado, vigas y muros, presencia de sales, microorganismos, desprendimiento de pintura y Aplanado en los muros, pulvurencia y exfoliación de las piezas de ladrillo, grietas en cuadrado.

**Causas del deterioro:** humedad por filtración debido a encharcamiento, acción humana al demoler muro en planta baja.

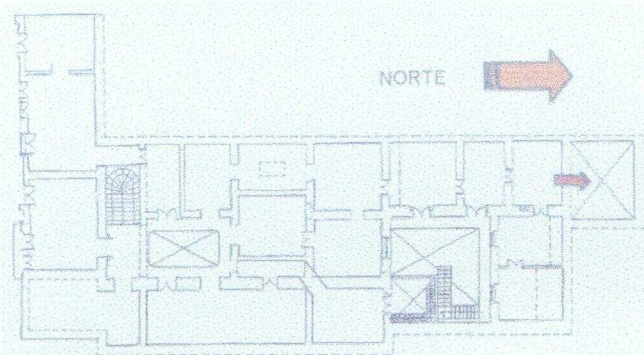
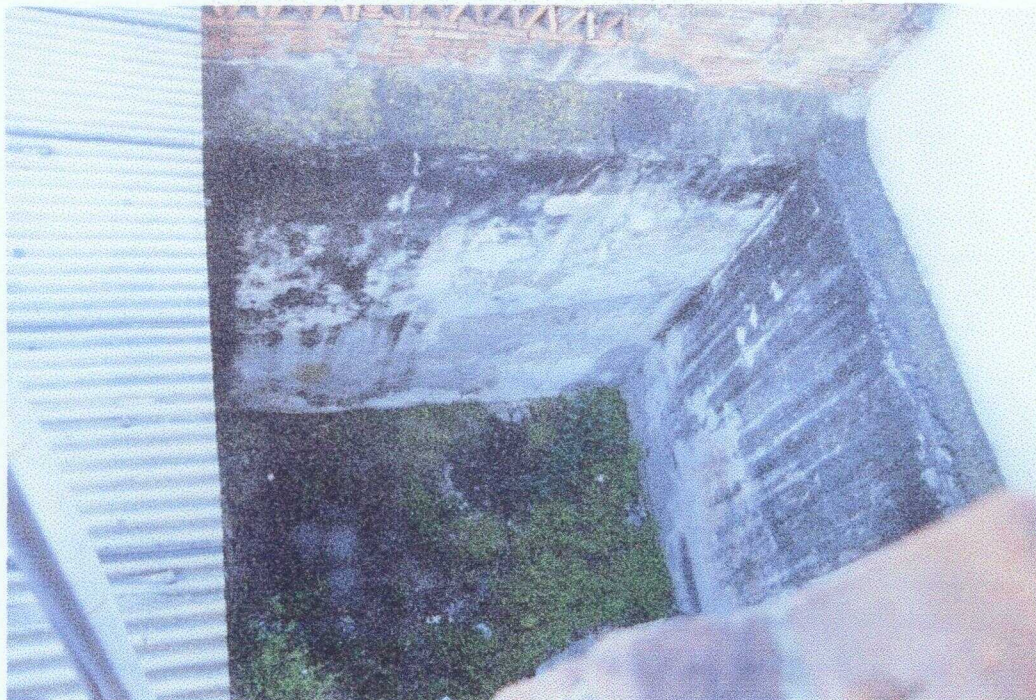
## Vista del patio posterior desde la azotea.

**Efectos del deterioro:** plantas superiores en el piso, piezas faltantes de cantería, algas y líquenes en muros y chafanes, Desprendimiento de aplanados y pintura.

**Causas del deterioro:** humedad y falta de mantenimiento.

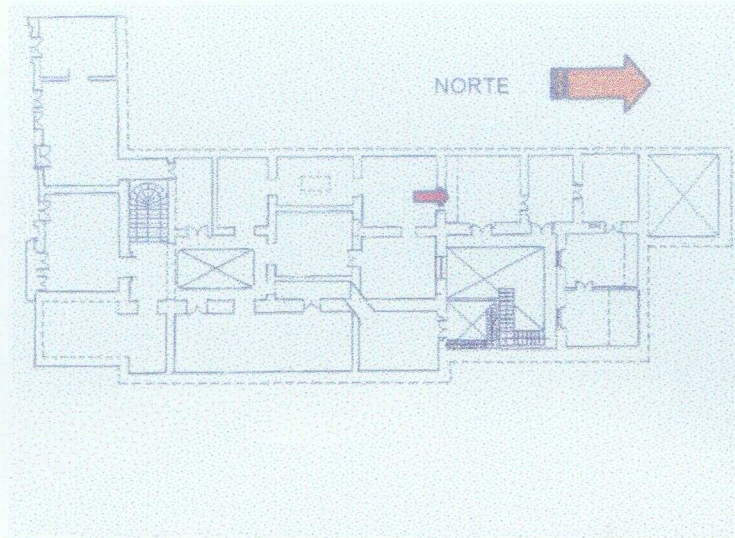
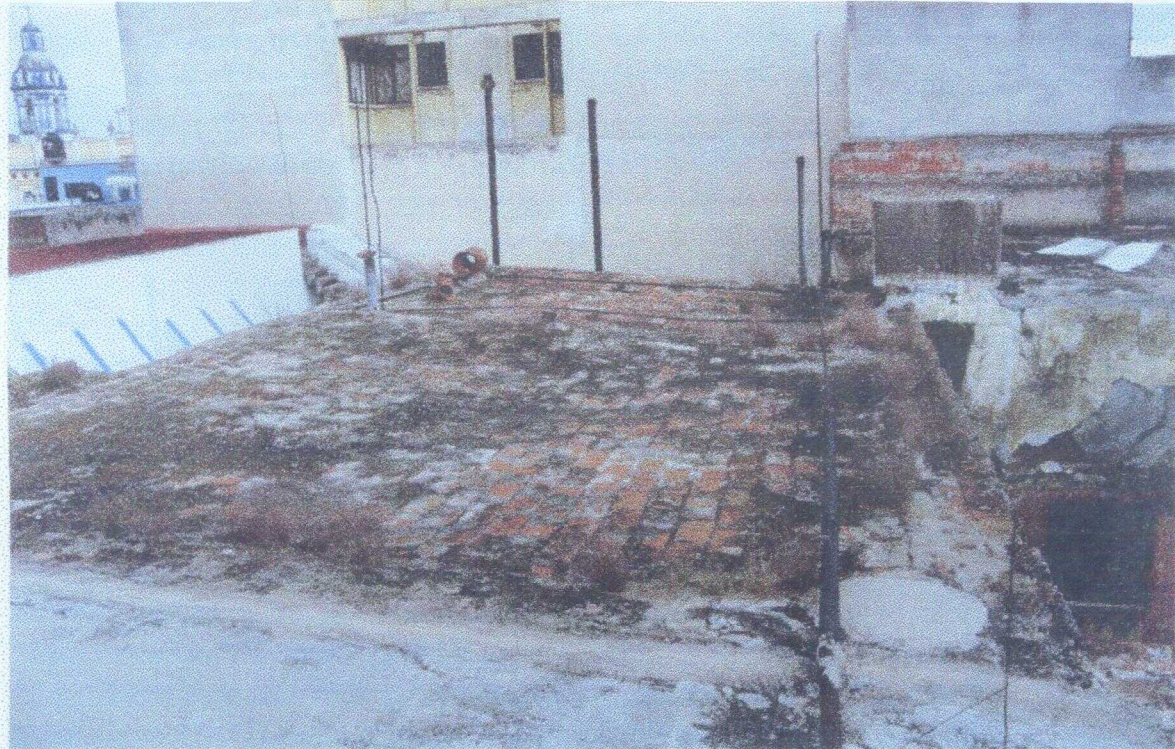
**Vista exterior. Cubierta de las habitaciones del lado oriente del segundo patio.**

**Efectos del deterioro:** deformación de la cubierta, encharcamiento, presencia de microflora y plantas superiores.

**Causas del deterioro:** biológica, física agua de lluvia y falta de mantenimiento.

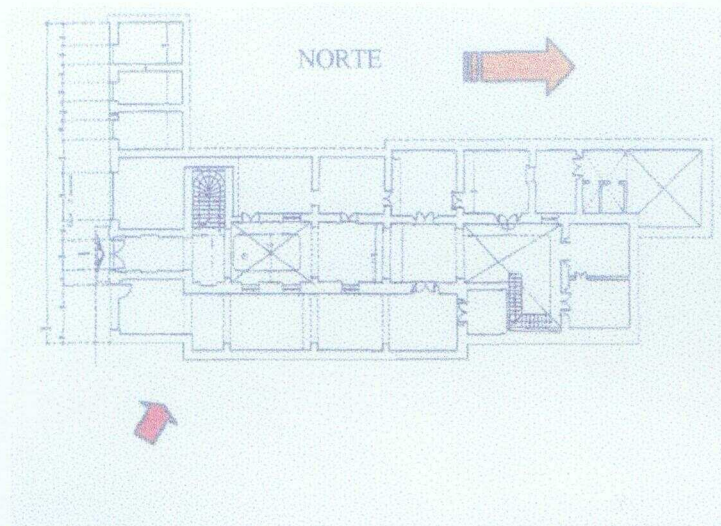
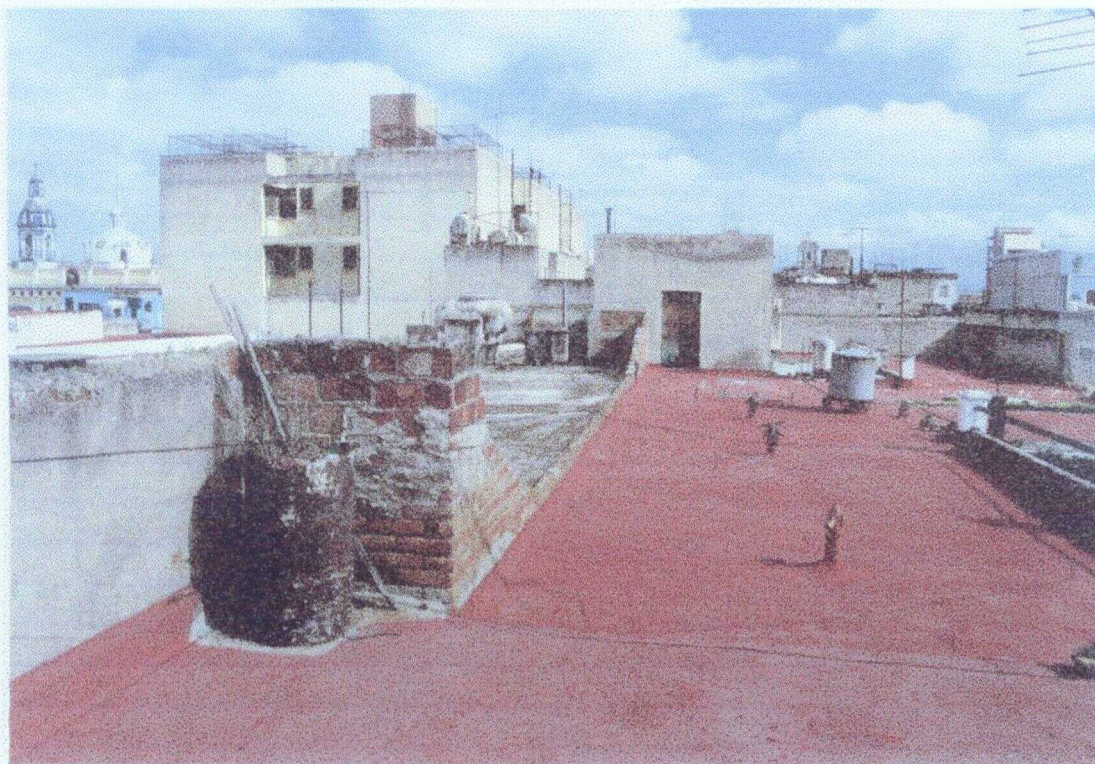
**Vista de la colindancia oriente.**

**Efectos del deterioro:** pérdida de los aplanados.

**Causas del deterioro:** erosión y humedad.

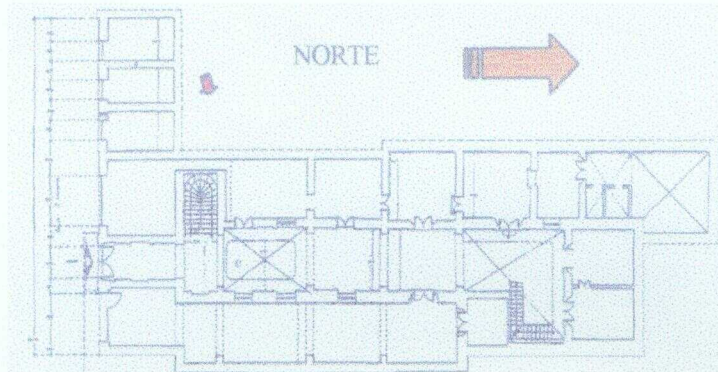
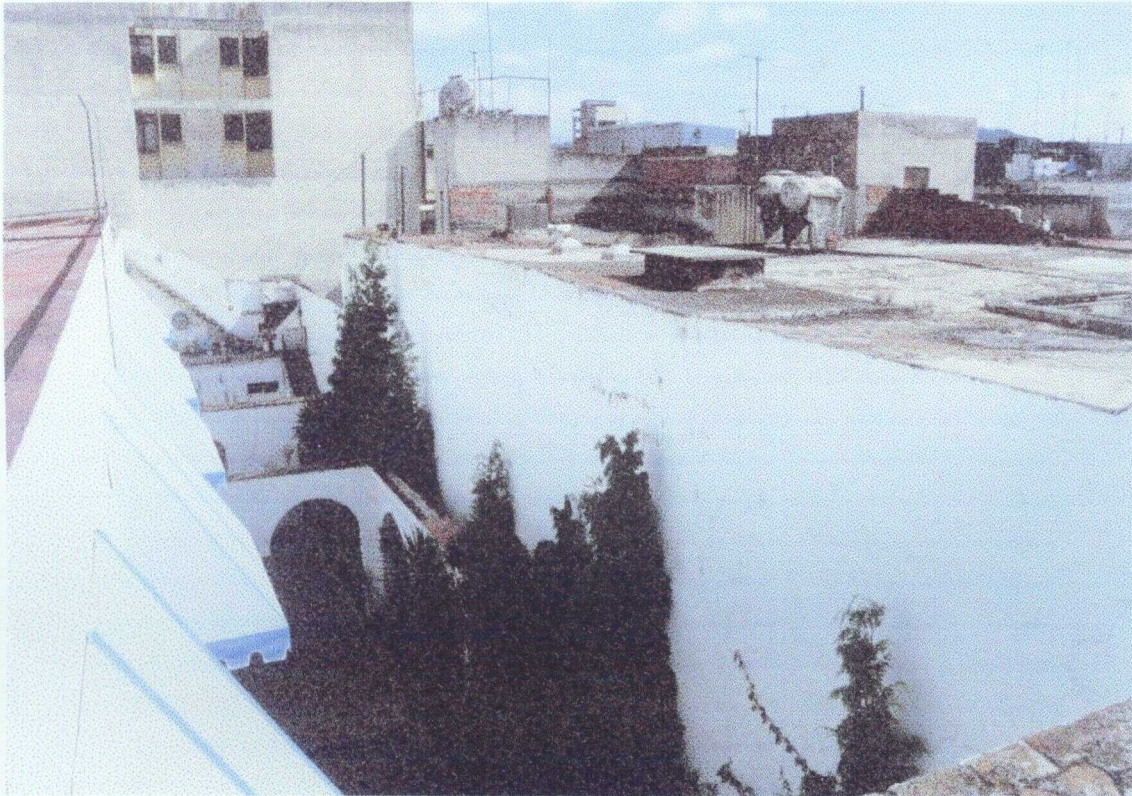
**Vista de la colindancia poniente.**

**Efectos del deterioro:** grietas en el aplanado.

**Causas del deterioro:** movimientos estructurales en los muros.
