# Propuesta de Conservación y Restauración del Templo de Santa María de la Natividad

Facultad de Arquitectura

*Propuesta de Conservación y Restauración  
del templo de Santa María de la Natividad*

Octubre 2000

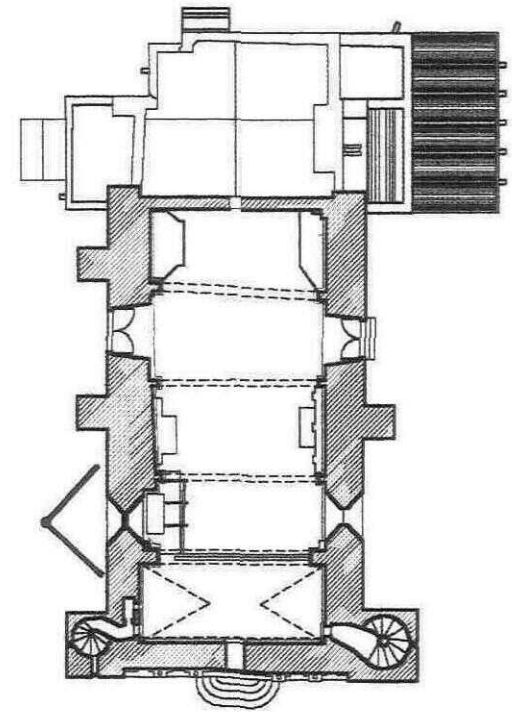
- Presencia de grietas en vano.
- Presencia de flora parásita.
- Vano tapiado.
- Erosión de cantería.

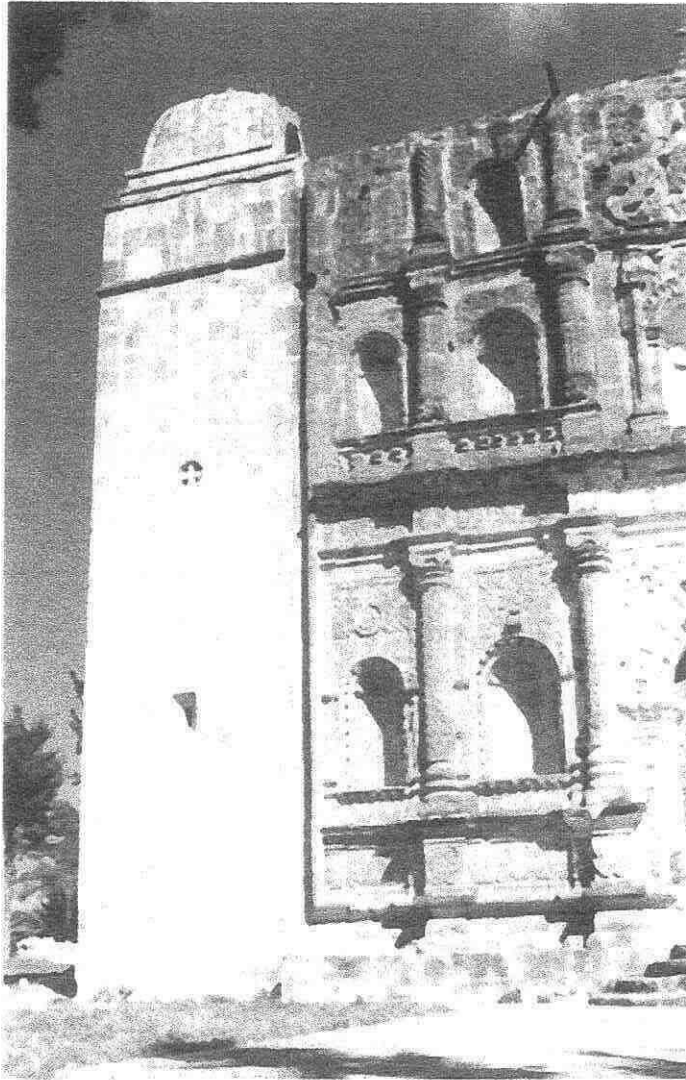
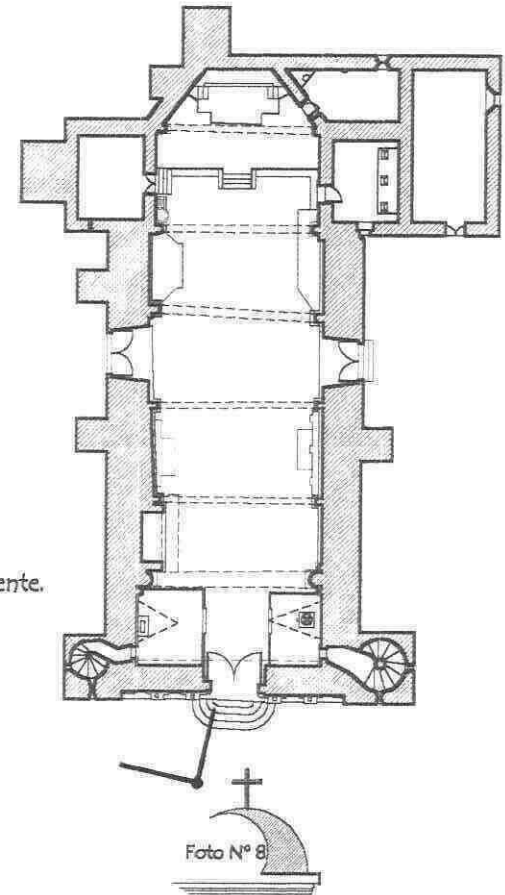
<sup>23</sup> Foto N° 8 y 9 en anexos

<sup>31</sup> Foto N° 8 en anexos

Torre poniente y  
vista parcial de la  
portada principal.  
1999

- Presencia de humedad ascendente.
- Presencia de flora parásita.
- Presencia de sales.

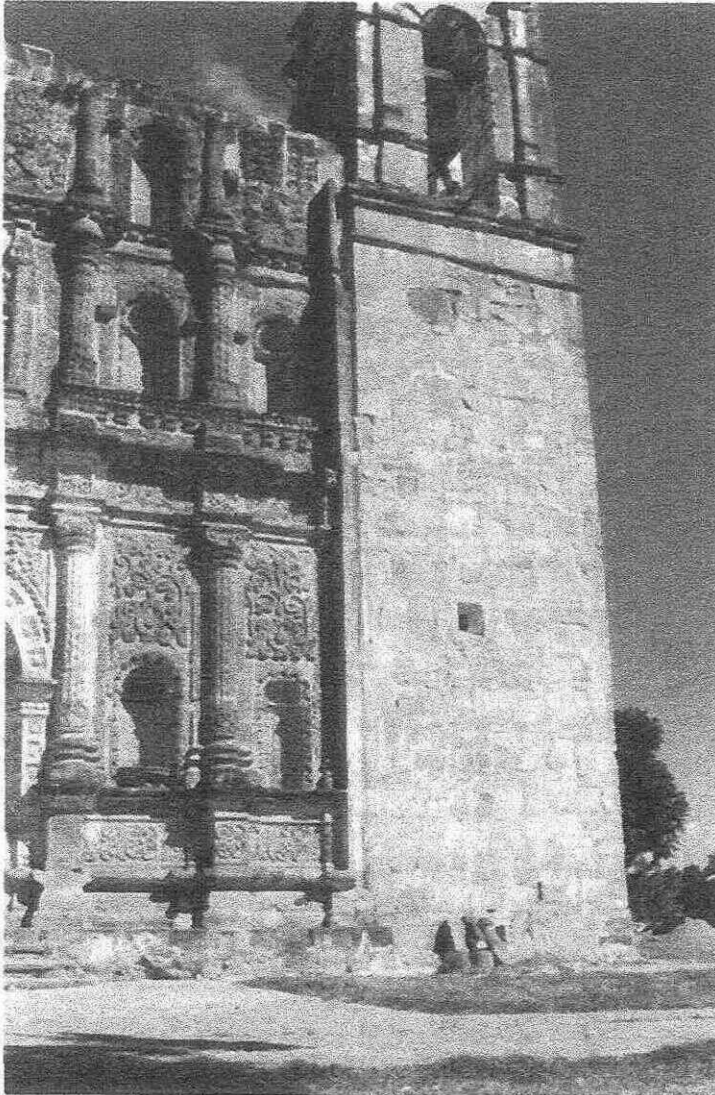
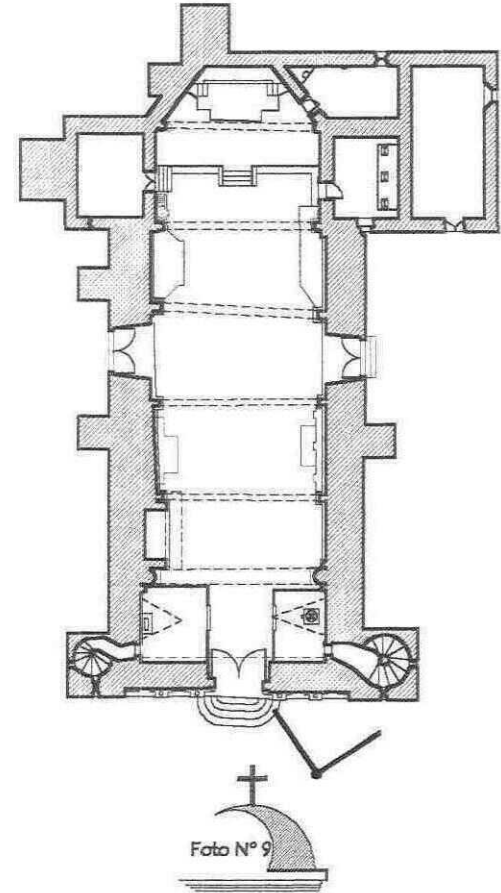
<sup>44</sup> Foto N° 9 en anexos

Torre oriente y  
vista parcial de la  
portada principal.  
1999

- Pérdida de aplanados en torre.
- Pérdida de mortero en juntas.
- Presencia de flora parásita.
- Presencia de sales.
- Exfoliación en cantería.

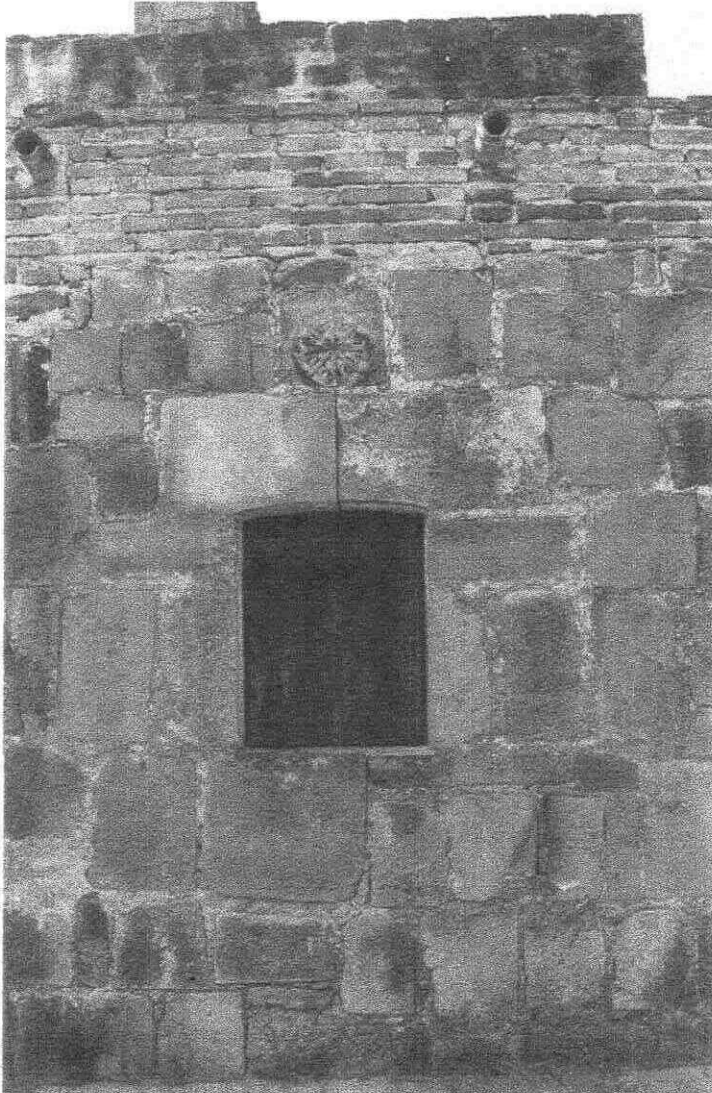
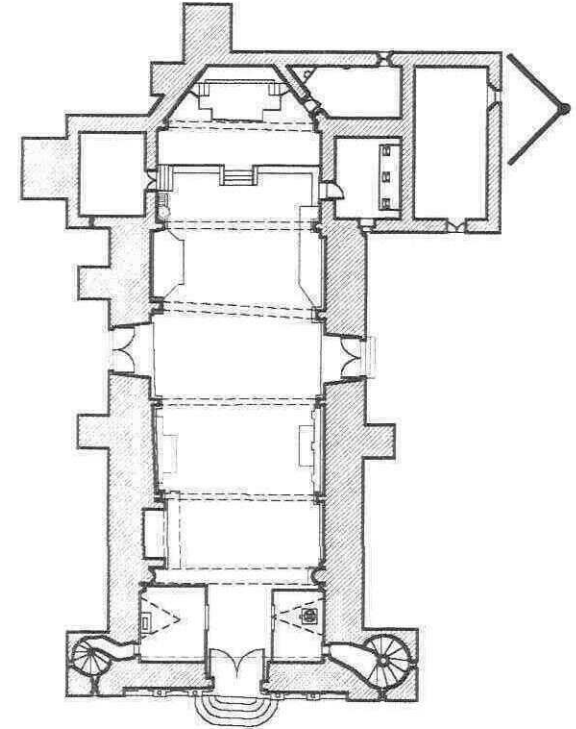
Bodega correspondiente a la fachada lateral oriente. 1999

- Presencia de sales.
- Agregados discordantes.
- Exfoliación en cantería.
- Presencia de humedad ascendente.

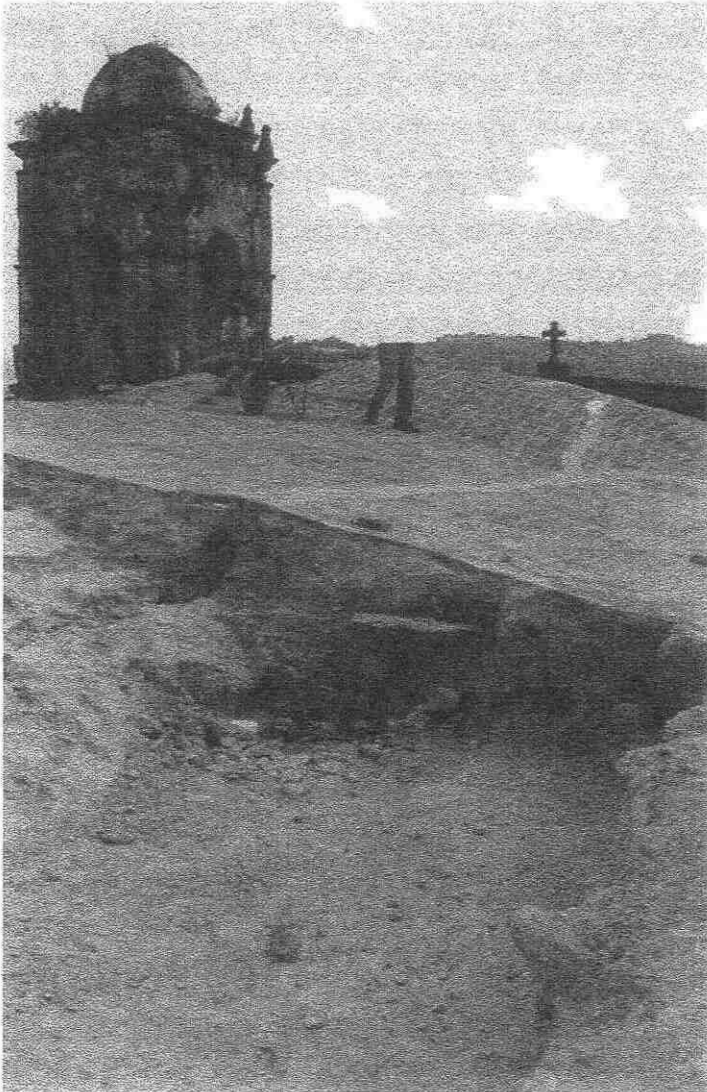
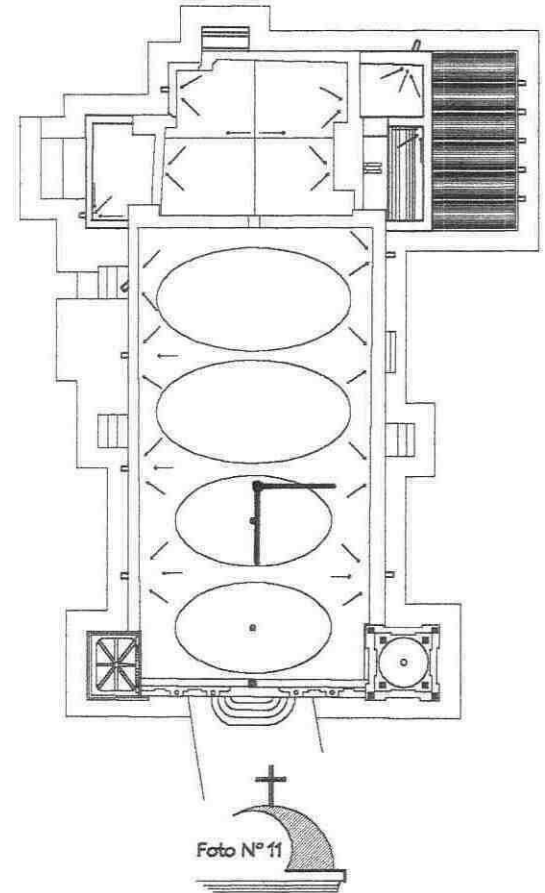
Liberación de bóvedas  
de la nave del templo,  
aproximadamente  
70cm.

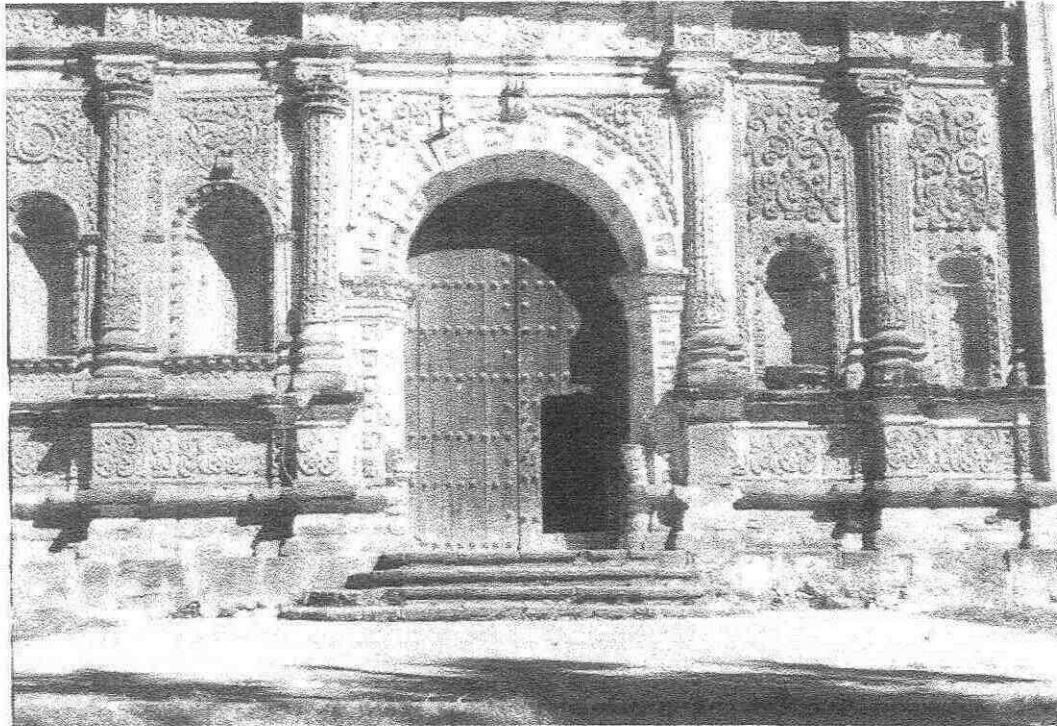
Portada. Primer cuerpo de la fachada principal.

- Presencia de flora parásita.
- Presencia de grietas y fisuras.
- Fractura en arco de vano principal.
- Presencia de humedad descendente.
- Presencia de sales.

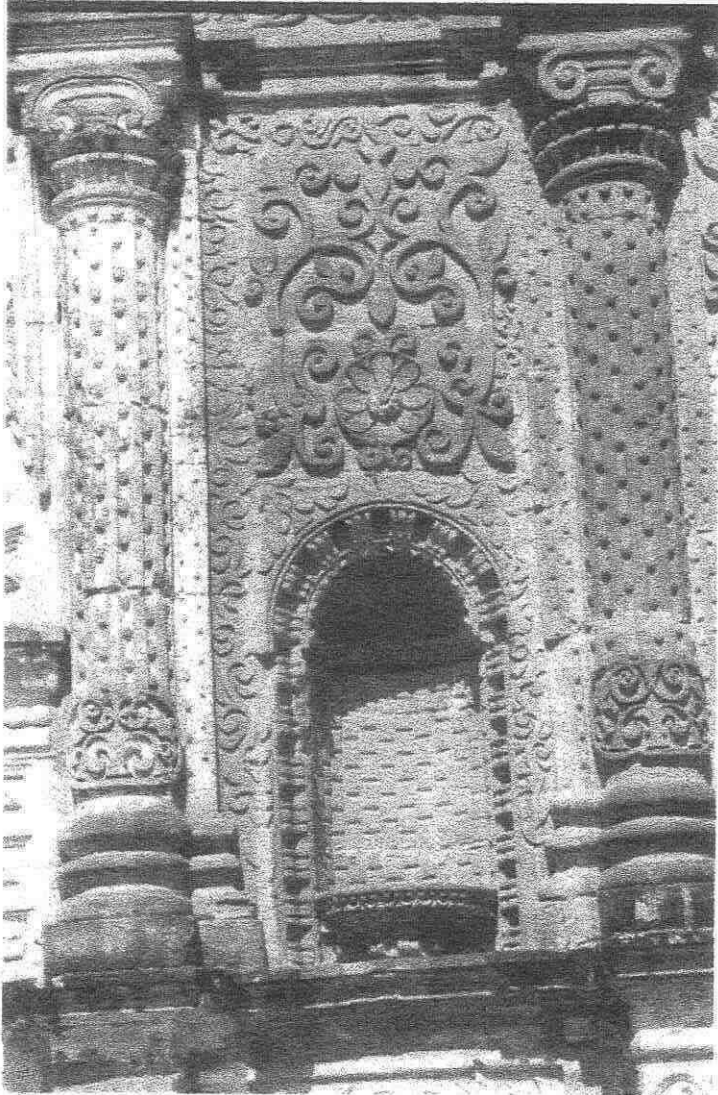
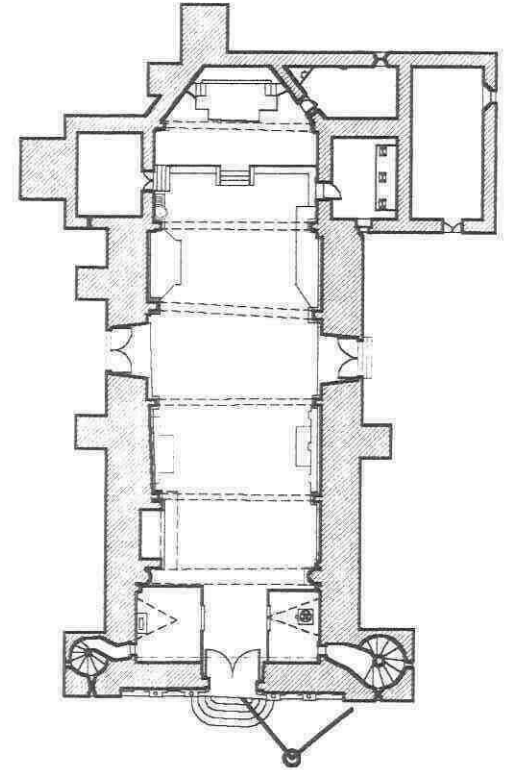
Nicho correspondiente al primer cuerpo de la portada principal.

- Presencia de sales.
- Presencia de humedad.
- Exfoliación en cantería.
- Pérdida de mortero en juntas.

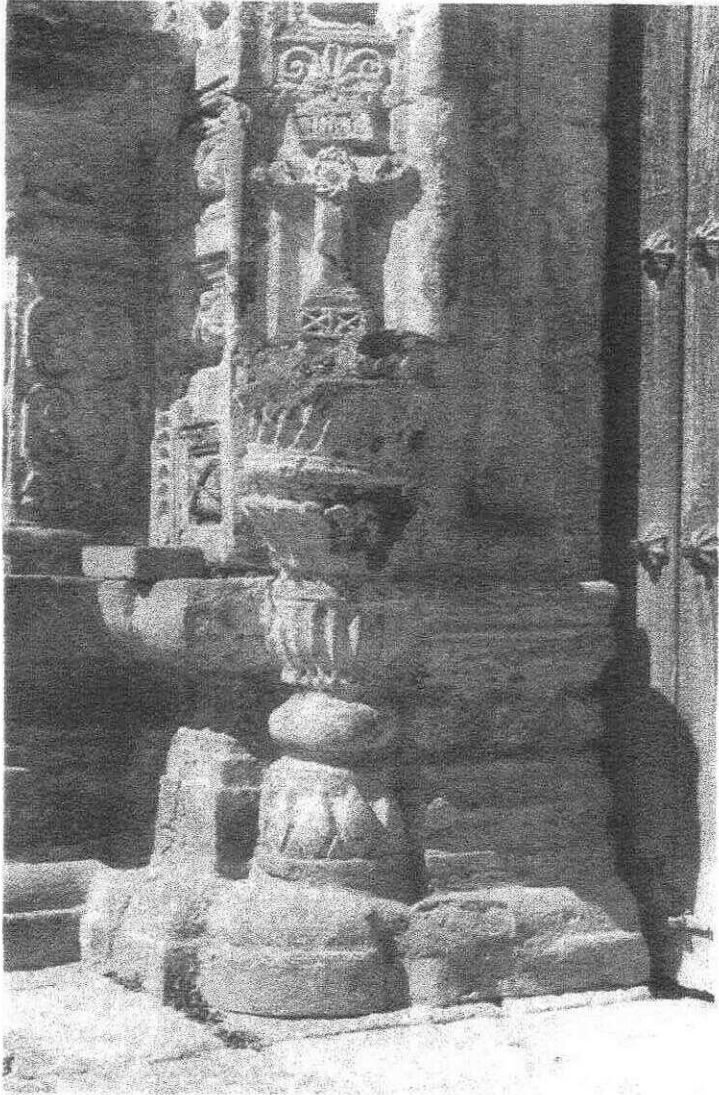
Pila de agua bendita localizada a un costado del acceso principal.

- Presencia de flora parásita.
- Exfoliación en cantería.
- Pérdida de enlucidos.
- Corrosión de herrajes.

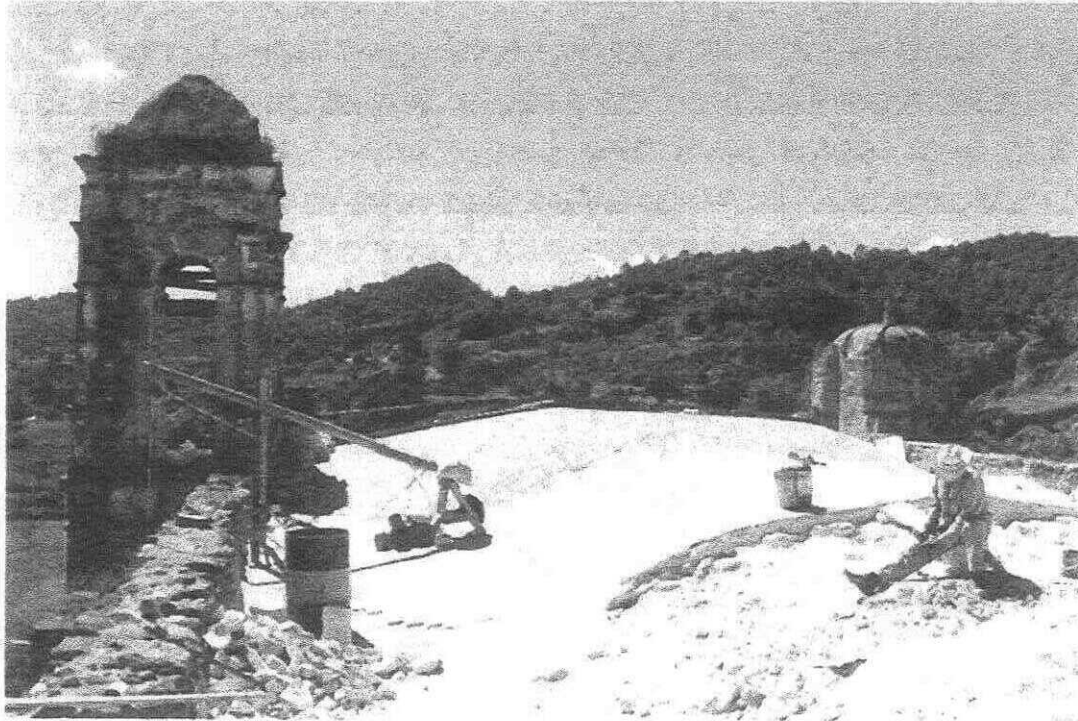
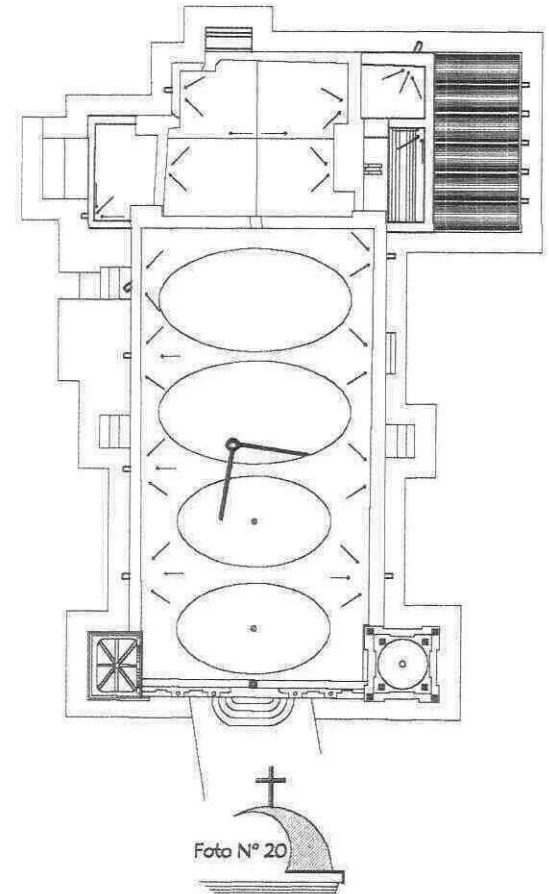
Torre oriente.  
Cuerpo de campanas.

- Pérdida de enlucidos en torre.
- Presencia de flora parásita.
- Pérdida de aplanados en pretiles.
- Presencia de sales en torre.

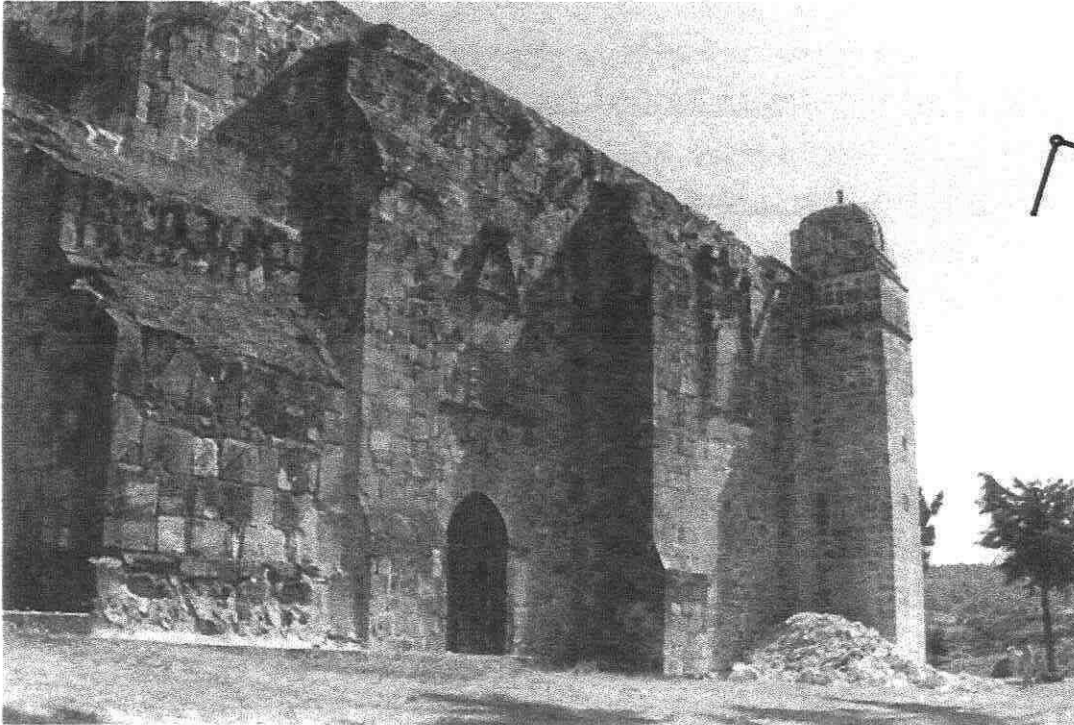
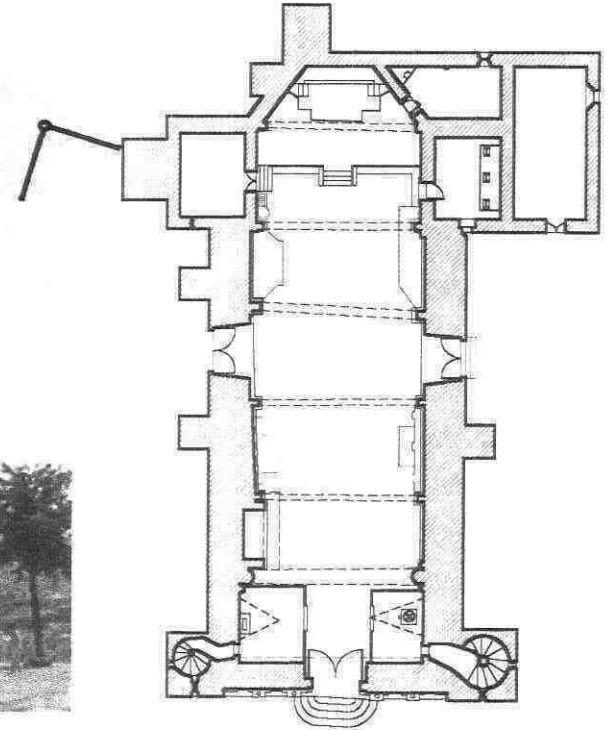
Fachada lateral poniente.

- Presencia de flora parásita.
- Presencia de humedad.
- Pérdida de mortero en juntas.
- Pérdida de cornisa.
- Presencia de escombros.

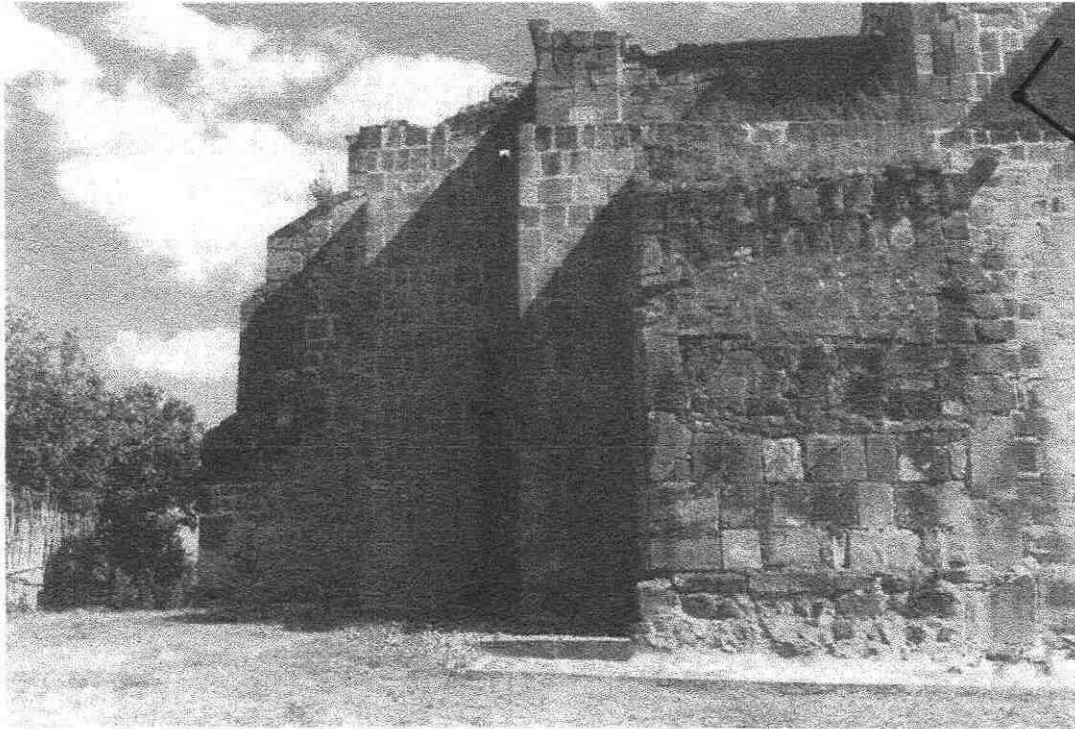
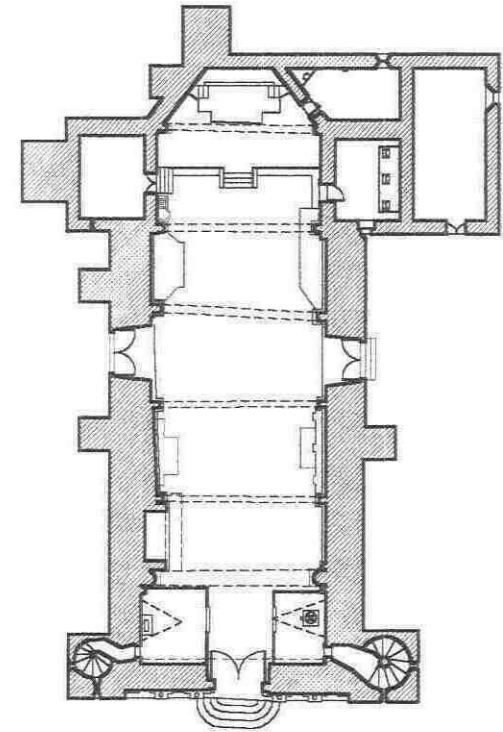
Fachada lateral poniente  
este primer volumen  
corresponde al presbiterio

- Presencia de flora parásita menor.
- Pérdida de cornisa.
- Pérdida de mortero en juntas.
- Erosión y exfoliación en cantería.

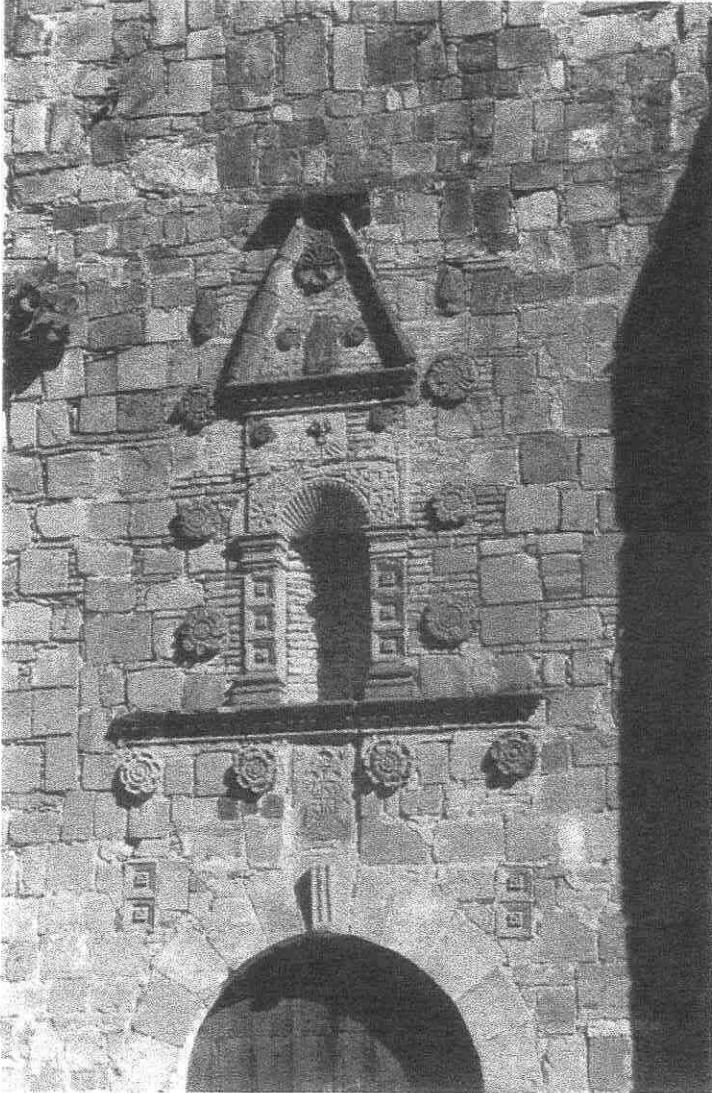
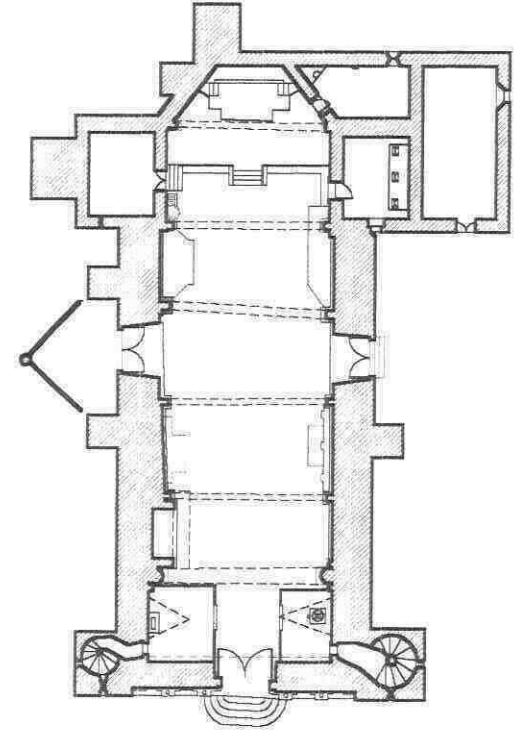
<sup>52</sup> Foto N° 24 en anexos

Nicho y frontón  
de la portada  
lateral poniente.

- Presencia de flora parásita.
- Pérdida de enlucidos.
- Erosión en cantería.
- Pérdida de mortero en juntas.

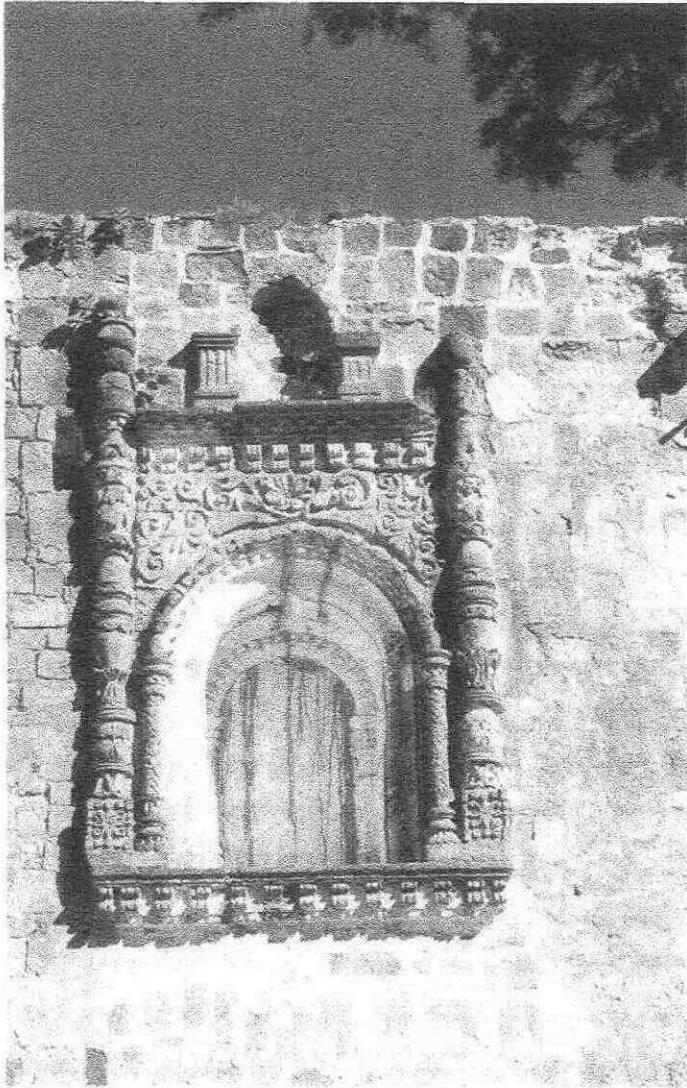
Vano correspondiente  
a la fachada lateral  
poniente.

- Vano tapiado.
- Presencia de flora parásita.
- Pérdida de cornisa.
- Exfoliación en cantera.

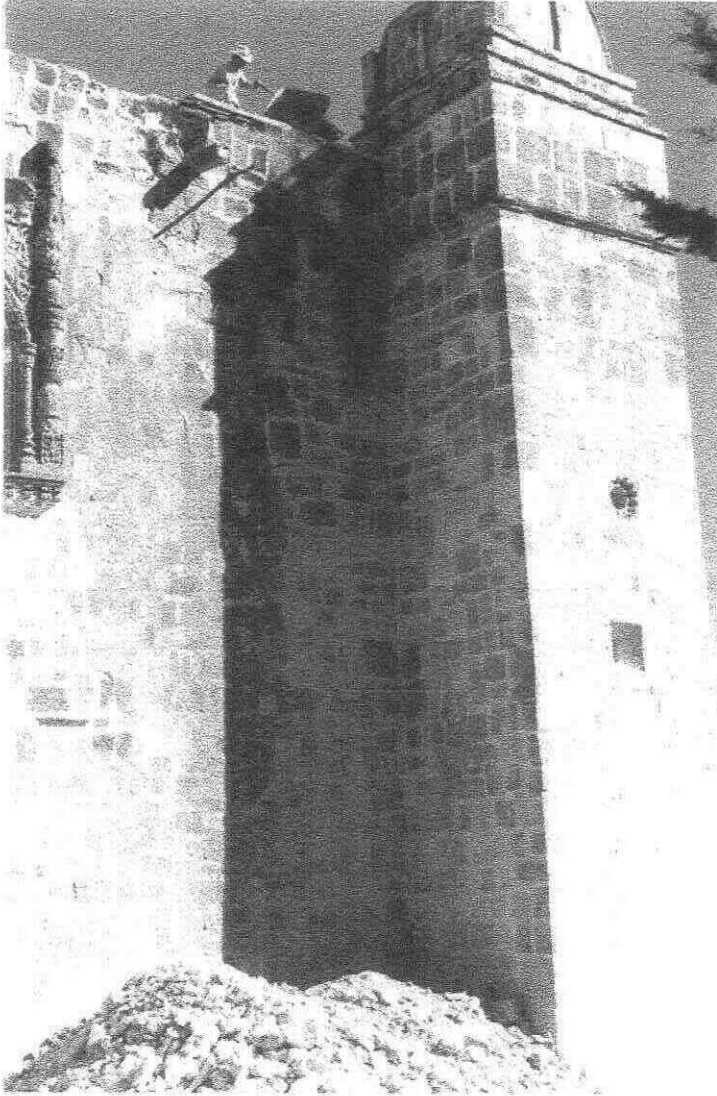
Torre poniente.

- Pérdida de cornisa.
- Presencia de escombros.
- Presencia de flora parásita.

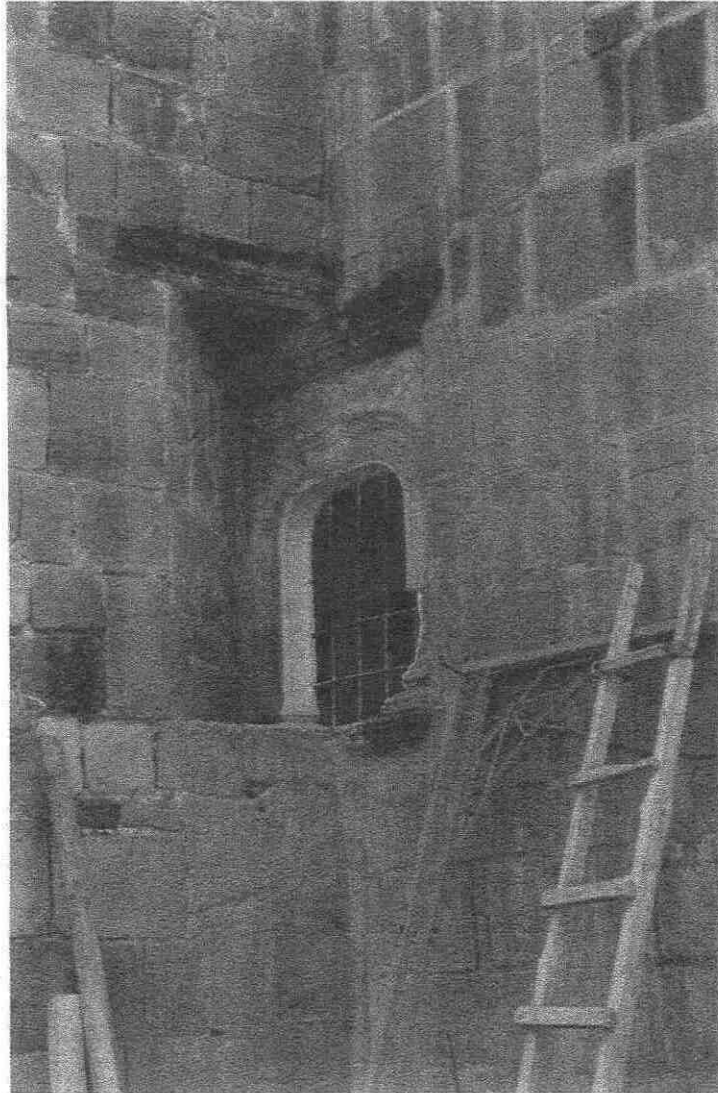
Vano correspondiente a la capilla del calvario ubicada en el lado oriente del templo.

- Presencia de sales.
- Pérdida de mortero en juntas.
- Presencia de humedad.

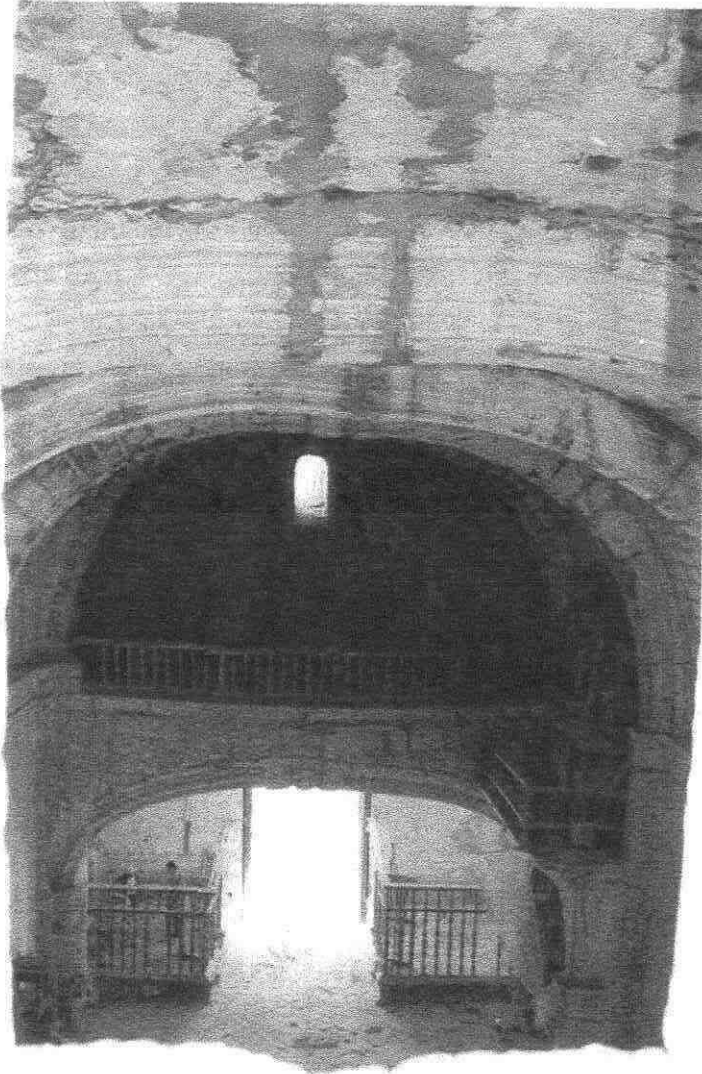
Interior del templo desde la azotea del presbiterio.

- Pérdida de enlucidos.
- Descendimiento de clave en arcos fajones.
- Inyección de grietas con mortero cemento-arena.
- Presencia de humedad.
- Pérdida de aplanchados en bóveda.

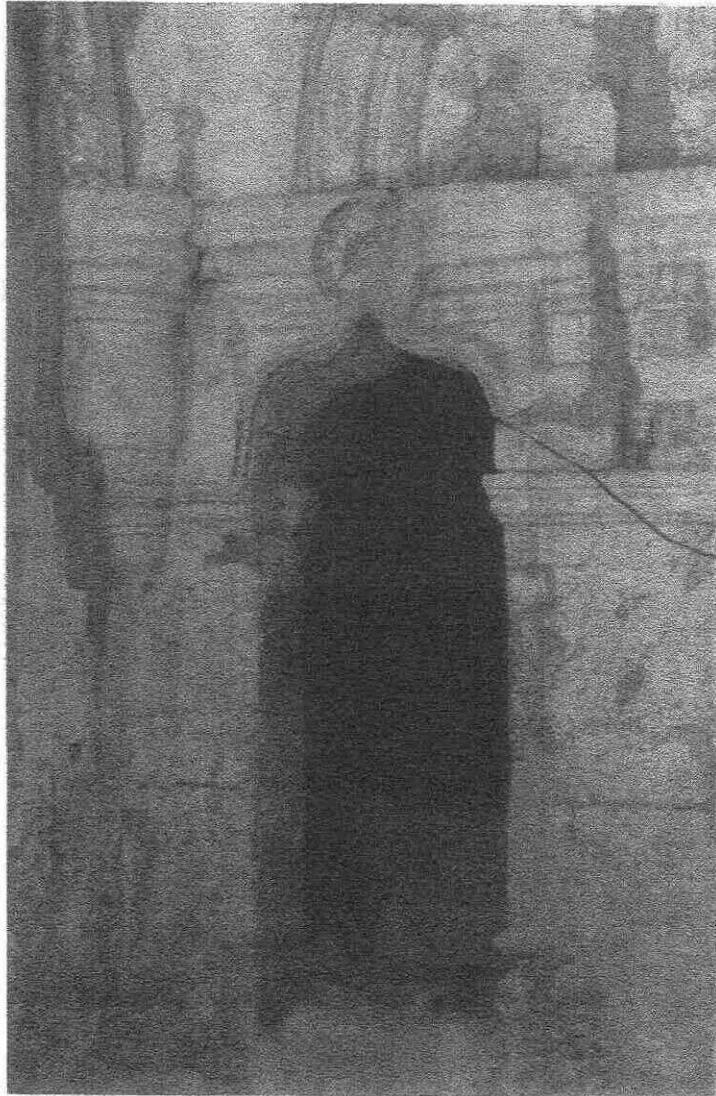
Vano de acceso al coro, ubicado en la capilla del mismo nombre.

- Pérdida de pintura mural.
- Presencia de grietas y fisuras.
- Desgaste en cantería.
- Pérdida de aplanados.
- Presencia de mugre.

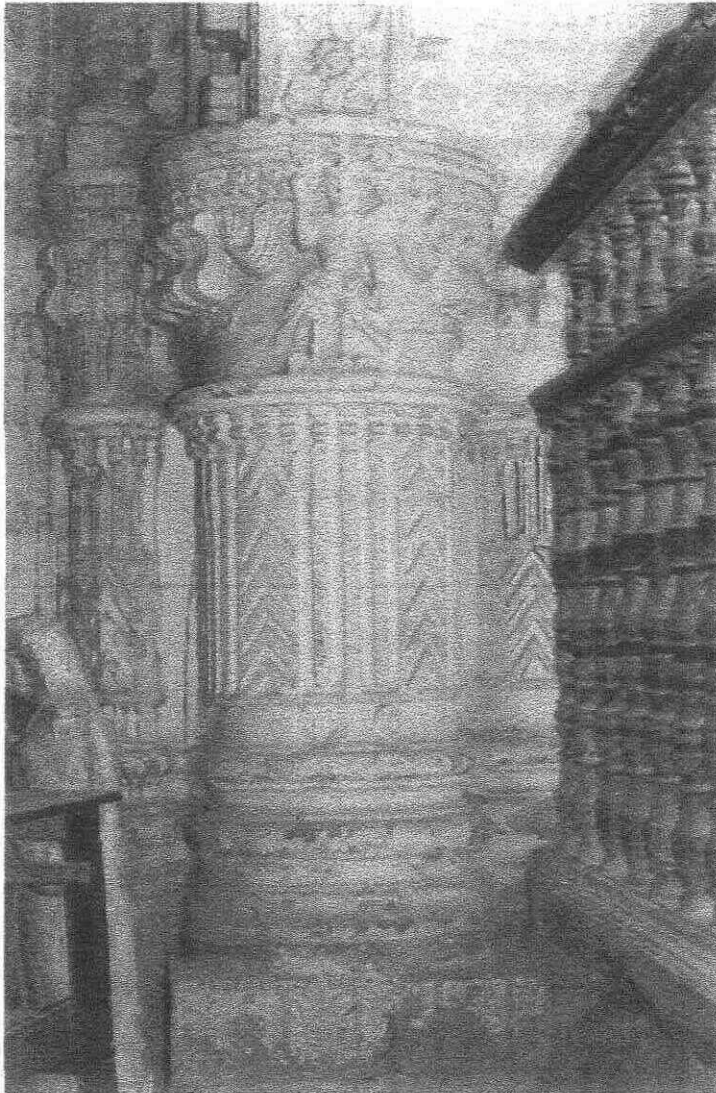
Columna ubicada junto al baptisterio y la cual sostiene el arco carpanel del coro.

- Pérdida de enlucidos.
- Presencia de humedad ascendente.
- Deterioro en elementos de madera.

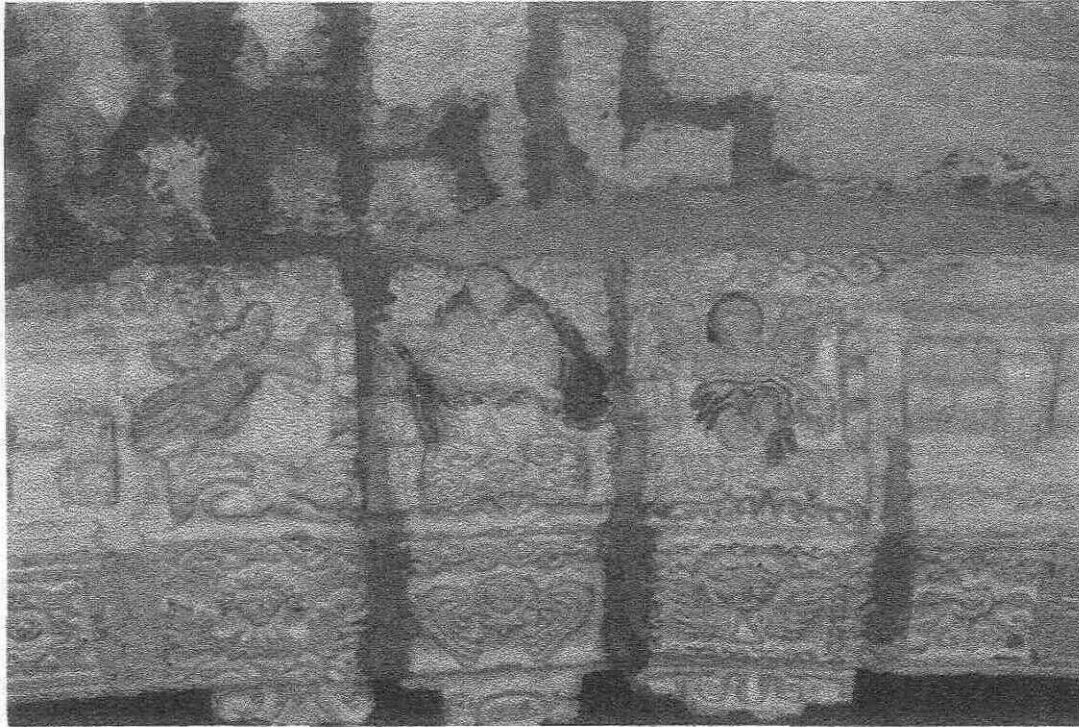
Foto N° 30

Clave del arco del sotocoro.

- Presencia de grietas.
- Inyección de grietas con mortero cemento-arena.
