# RESCATE DE LA IMAGEN URBANA DEL BARRIO DE LA PILA

Comitán, Chis.

Tesis que para obtener el título de Arquitecto presenta:

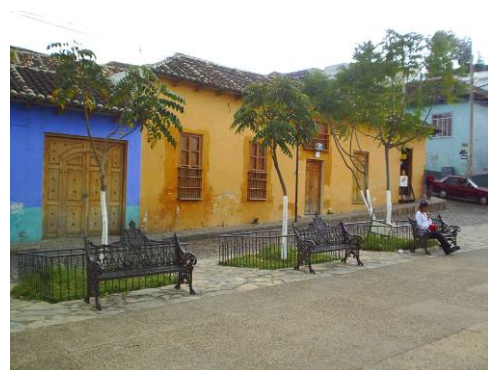
Fig. 2. 1ª Calle Norte Oriente (2006)

El sector está conformado por 9 manzanas, con un promedio de 28 casas por cada una, obteniendo un total de 252 edificaciones; de las cuales el 70% de las fachadas se encuentran en condiciones deplorables, con deterioros visibles (fig.2), elementos agregados que no corresponden con el siglo de su edificación y emplean colores fuera de contexto que producen una contaminación visual del conjunto. Así mismo se denota el empleo de materiales inapropiados para banquetas y pavimentos, ya que provocan accidentes tanto vehiculares como peatonales.

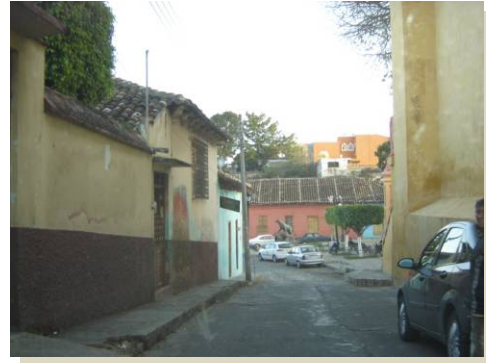
Fig.3. 4ª. Avenida Oriente Norte (2006)

El Barrio de la Pila, al igual que el Centro Histórico de la ciudad de Comitán, enfrenta una problemática espacial y socioeconómica que denota un crecimiento paulatino de la población así como una problemática en la traza. Dentro del barrio se pueden encontrar edificaciones con valor escénico, y viviendas de nivel alto y medio que carecen de mantenimiento. (fig.3)

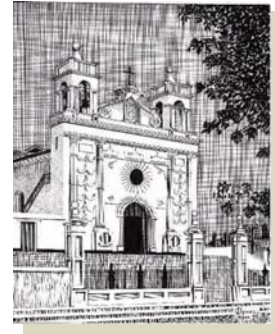
Fig. 6. Templo de San Caralampio

Este barrio es el más antiguo de la ciudad, ya que en este lugar se originó la fundación de Comitán; en la zona se localiza el Templo de San Caralampio “considerado el quinto templo de la ciudad en orden de antigüedad” (Ayuntamiento, 2005: p.8), y construido en 1852 (fig.6); donde se encuentra la imagen de San Caralampio, que es muy venerado por los pobladores y por la gente de rancherías y ejidos vecinos.

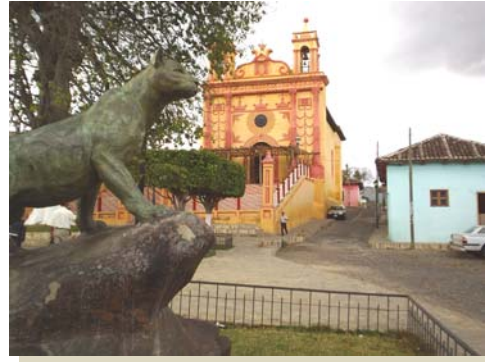
Fig.10. Escultura del puma (2006)

De la misma forma, la plaza ha sufrido diversas modificaciones, tanto naturales (tala de árboles) como artificiales (equipamiento); el kiosco fue añadido en la parte central de la explanada en el año de 1945, la pilastra en donde estaba sentado un puma que hacía alusión a la leyenda fue demolida para ampliar la plaza, y se colocó una nueva escultura en uno de sus extremos. (fig. 10)

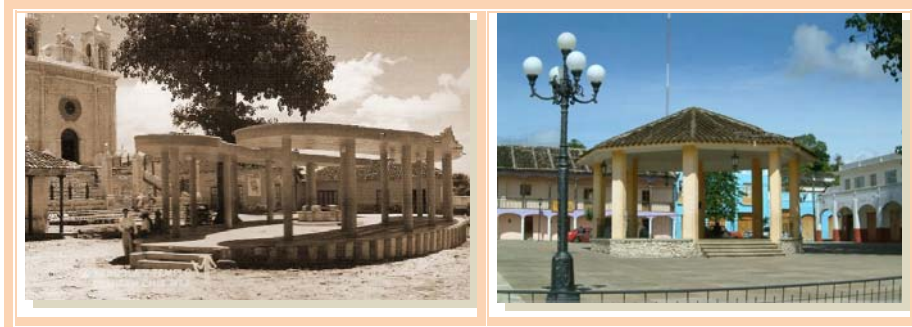
De lo anterior se puede decir que al estar en el Barrio, se alcanza a percibir y conocer parte de la historia de la ciudad, ya que este lugar durante mucho tiempo fue el principal centro de reunión para la población (fig. 17 y 18), así como su fuente de abastecimiento de agua. (fig. 19, 20 y 21)

Fig. 17. Foto antigua del kiosco (CONECULTA)

Fig. 18 Foto actual del kiosco

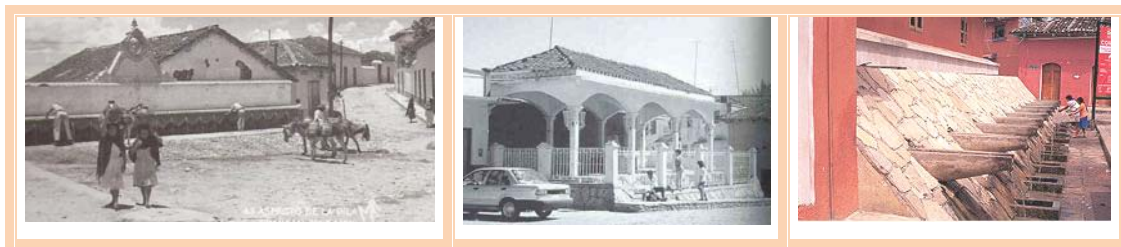
Fig. 19. Antigua pila de agua (CONECULTA)

Fig. 20 Pila de agua 1945

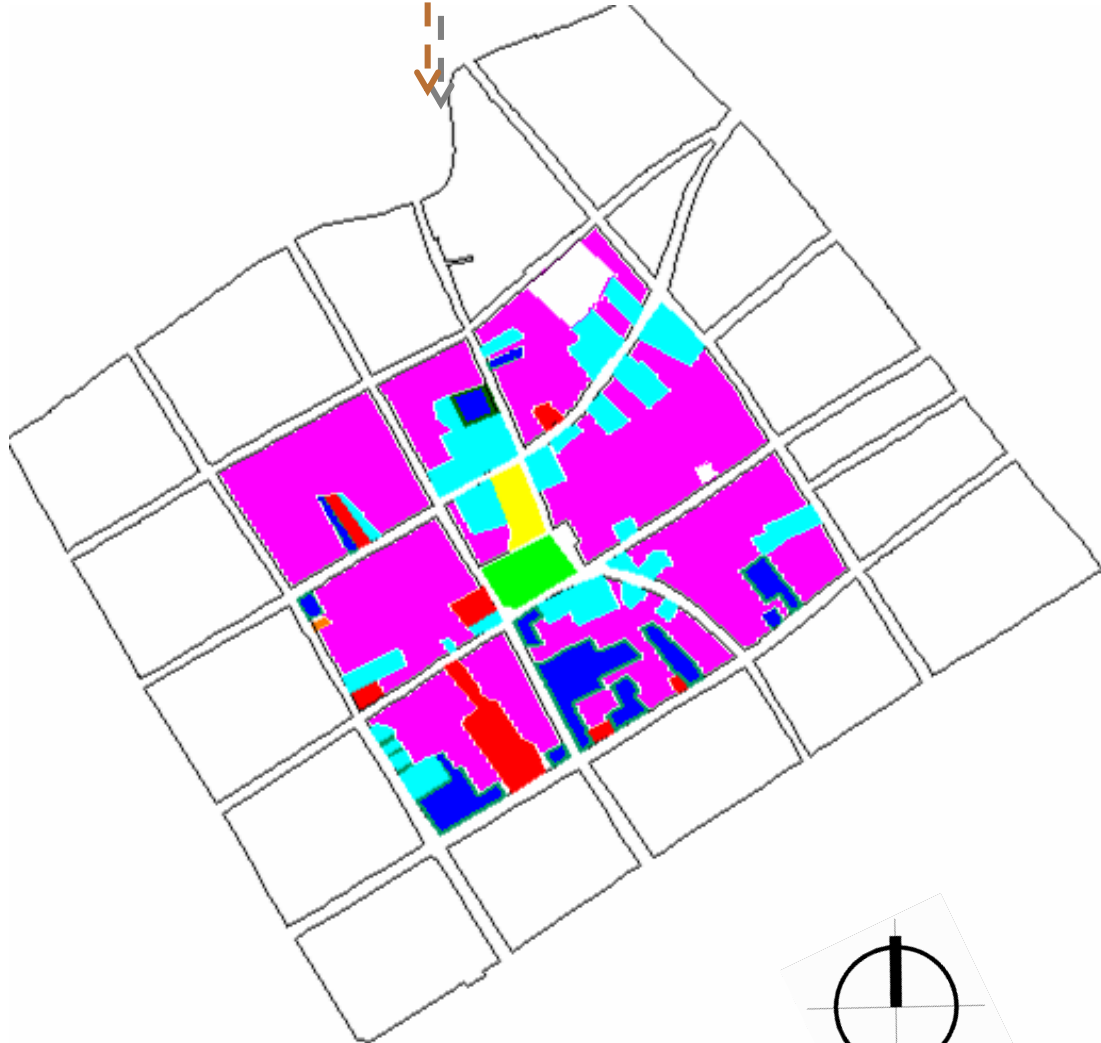
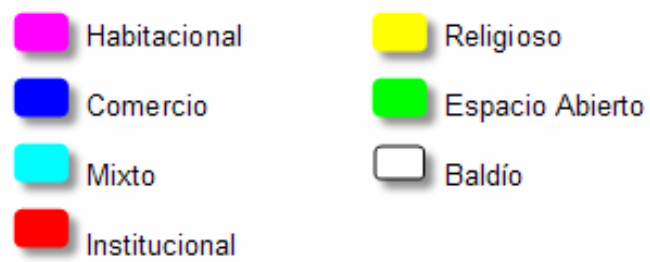
Plano 2. Uso de Suelo (Desarrollo Urbano)

## USO DE SUELO

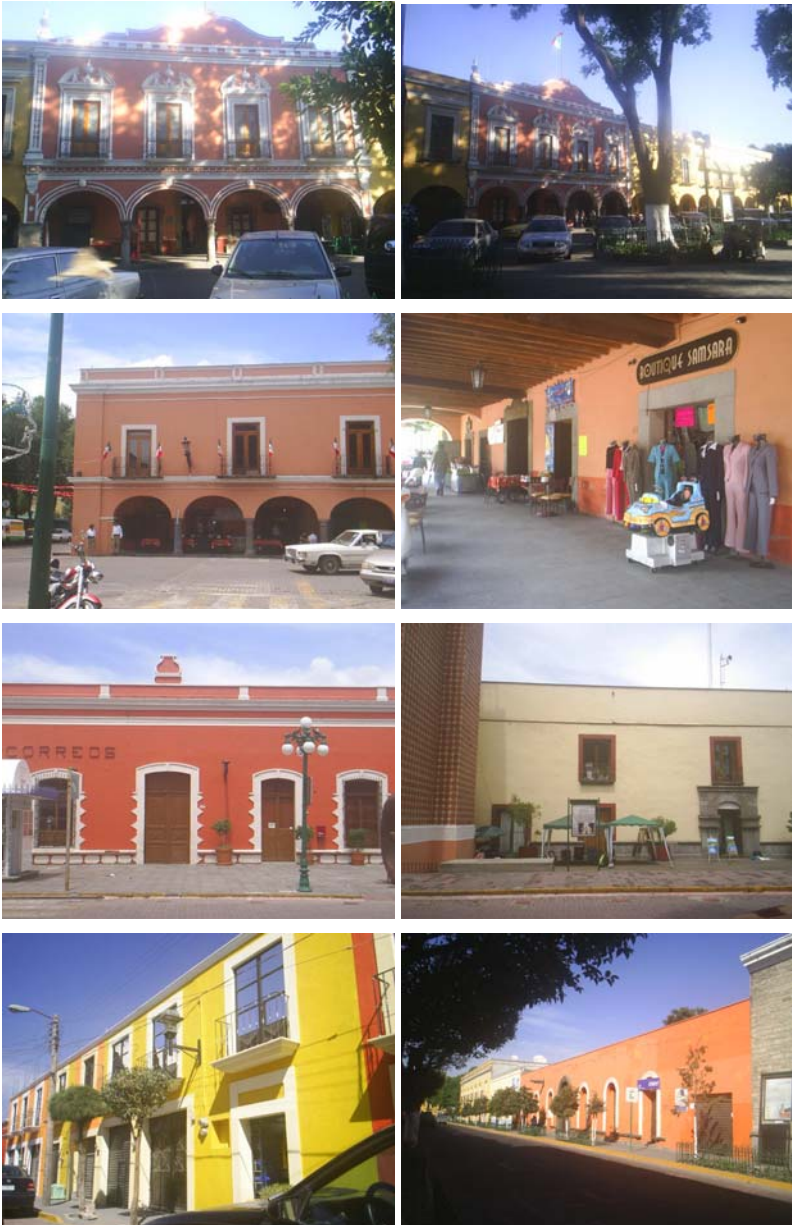
| INMUEBLES | |
|---|---|
| | <p><b>Positivo</b></p> <ul style="list-style-type: none"> <li>• Zona de patrimonio edificado</li> <li>• Intervenciones: <ul style="list-style-type: none"> <li>-Nuevos usos</li> <li>-Rehabilitaciones</li> <li>-Restauraciones</li> </ul> </li> <li>• Integración de los edificios con el contexto inmediato</li> <li>• Empleo de patrones de diseño: <ul style="list-style-type: none"> <li>-Ventanas y puertas de madera</li> <li>-Herrería de color negro</li> <li>-Ornamentación en color blanco</li> <li>-Enmarcamientos en puertas y ventanas</li> </ul> </li> <li>• Uso de colores reglamentados por el INAH</li> <li>• Uso de guardapolvo en algunos edificios</li> </ul> <p><b>Negativo</b></p> <ul style="list-style-type: none"> <li>• Letreros fuera de la reglamentación</li> <li>• Invasión de zonas peatonales</li> <li>• Falta de mantenimiento en inmuebles</li> <li>• Cableado visible en algunas zonas</li> </ul> |

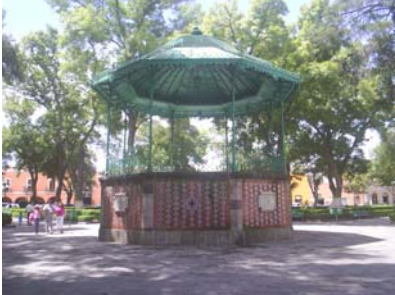
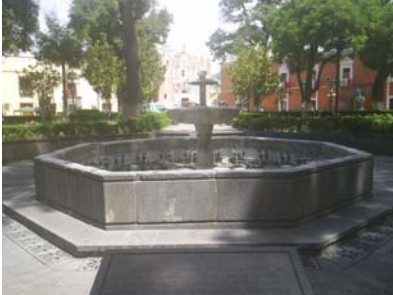
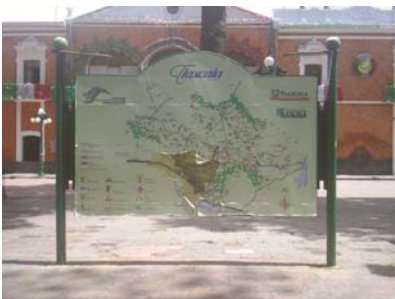
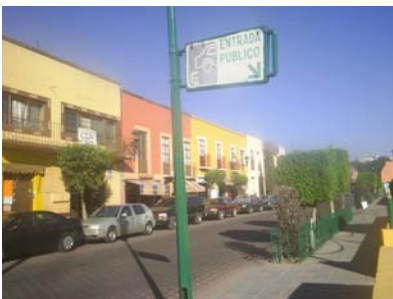
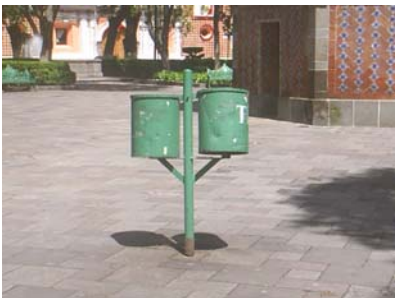
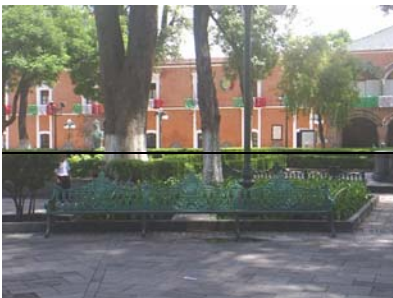
| MOBILIARIO | |
|---|---|
| | <p><b>Positivo</b></p> <ul style="list-style-type: none"><li>• Elementos representativos en el lugar</li><li>• Integración con el entorno<ul style="list-style-type: none"><li>-Materiales</li><li>-Colores</li></ul></li><li>• Zona considerada como nodo o punto de reunión</li><li>• En el kiosco convergen todas las sendas del parque</li><li>• Áreas verdes:<ul style="list-style-type: none"><li>-Árboles</li><li>-Arbustos</li><li>-Flores</li><li>-Pasto</li></ul></li><li>• Señalamientos</li><li>• Módulo de información turística</li><li>• Iluminación nocturna</li></ul> <p><b>Negativo</b></p> <ul style="list-style-type: none"><li>• Basureros en mal estado en medio del paso peatonal</li><li>• Mobiliario necesario pero carente de diseño</li><li>• Módulo de información fuera del contexto</li><li>• Carteles de información en mal estado</li><li>• Falta de mantenimiento</li></ul> |

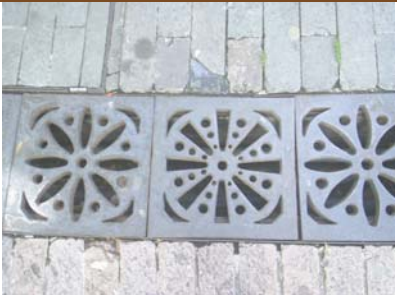
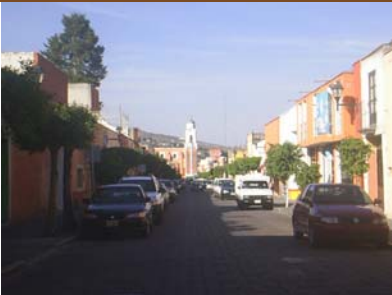
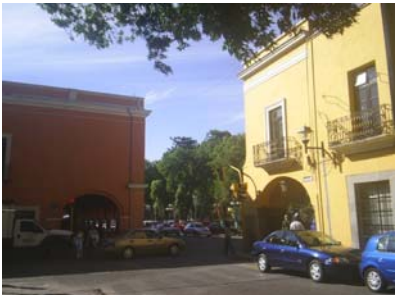
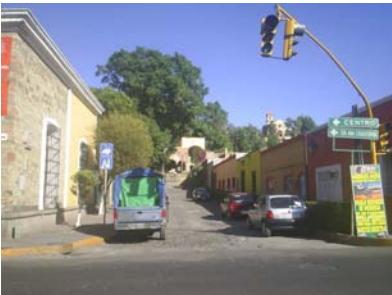
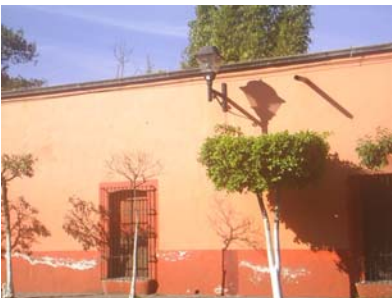
| INFRAESTRUCTURA | |
|---|---|
| | <p><b>Positivo</b></p> <ul style="list-style-type: none"><li>• Diseño de rejillas de alcantarillado ubicadas en:<ul style="list-style-type: none"><li>-Calles</li><li>-Parque</li></ul></li><li>• Adoquín en banquetas y calles</li><li>• Empleo de semáforos peatonales y vehiculares</li><li>• Cableado subterráneo en toda la poligonal</li><li>• Señalizaciones</li><li>• Luminarias empotradas en los muros</li><li>• Empedrados en calles</li></ul> <p><b>Negativo</b></p> <ul style="list-style-type: none"><li>• Falta de mantenimiento en rejillas</li><li>• Deterioro en adoquines</li><li>• Señalamientos en mal estado</li></ul> |

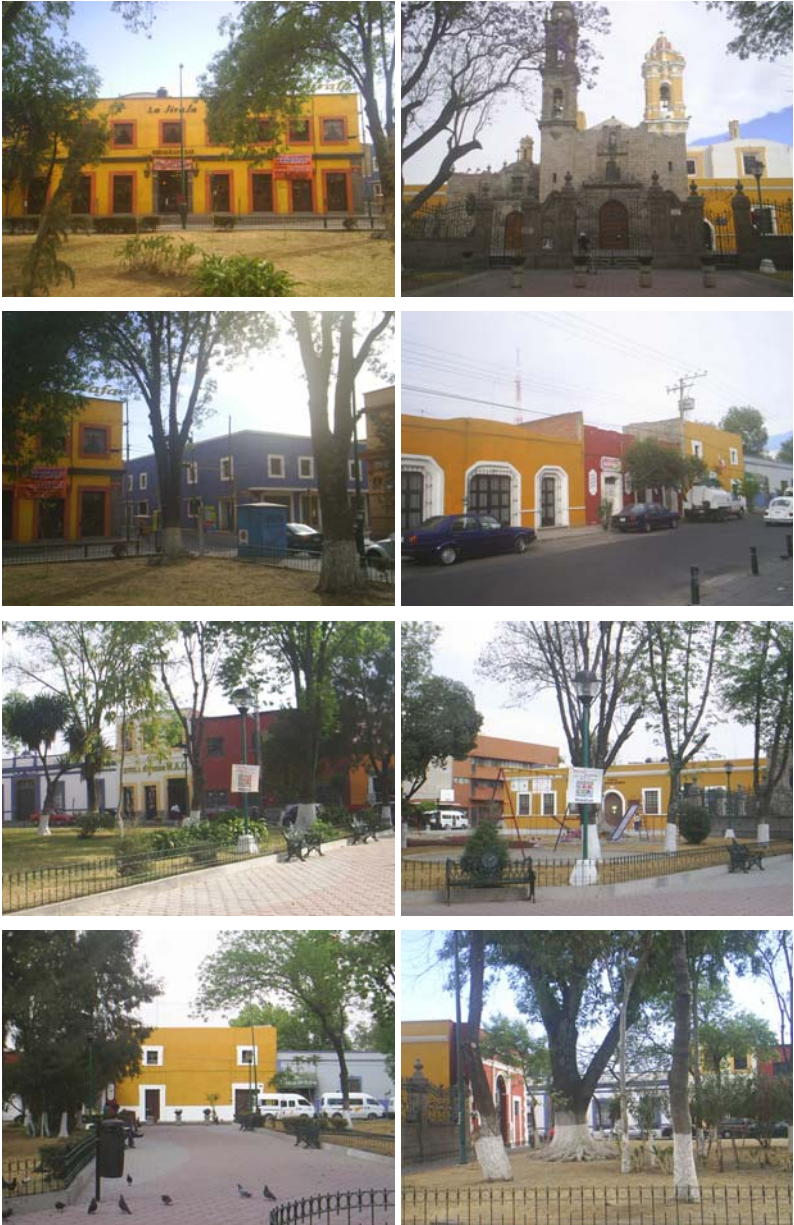
| INMUEBLES | |
|---|---|
| | <p><b>Positivo</b></p> <ul style="list-style-type: none"><li>• Intervenciones:<ul style="list-style-type: none"><li>-Rehabilitaciones</li><li>-Restauraciones en fachadas e iglesia</li></ul></li><li>• Integración de los edificios con el contexto inmediato en la zona</li><li>• Empleo de patrones de diseño:<ul style="list-style-type: none"><li>-Ventanas y puertas de acero en color negro</li><li>-Herrería de color negro</li></ul></li><li>• Uso de colores reglamentados por el INAH:<ul style="list-style-type: none"><li>-rojo</li><li>-amarillo</li><li>-azul</li></ul></li><li>• Enmarcamientos en puertas y ventanas</li></ul> <p><b>Negativo</b></p> <ul style="list-style-type: none"><li>• Anuncios de los comercios fuera de contexto</li><li>• Falta de mantenimiento en inmuebles</li><li>• Postes de teléfono y luz en mal estado</li><li>• Cableado visible que daña la imagen de las edificaciones</li></ul> |

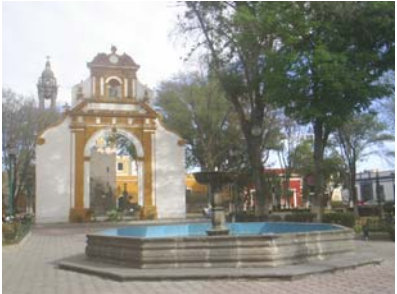
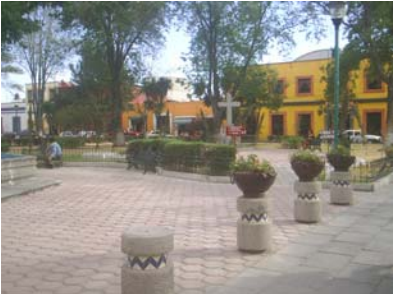
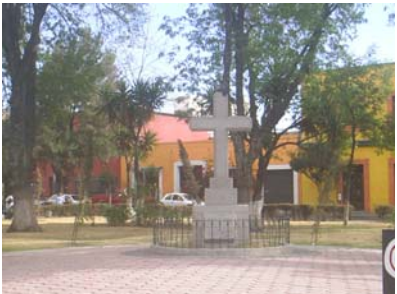
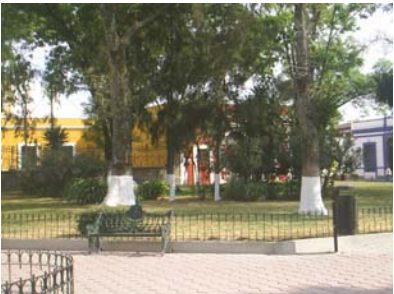
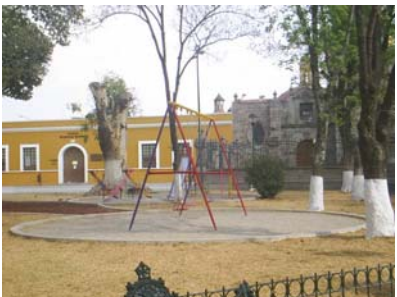
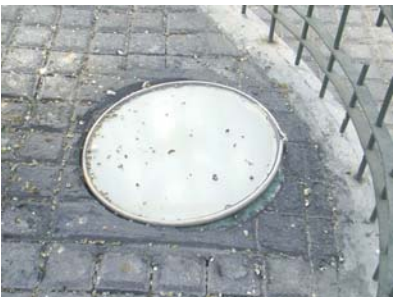
| MOBILIARIO | |
|---|---|
| | <p><b>Positivo</b></p> <ul style="list-style-type: none"><li>• Conservación de elementos históricos representativos como la fuente y el arco</li><li>• Integración con el entorno<ul style="list-style-type: none"><li>-Materiales</li><li>-Colores</li></ul></li><li>• Zona considerada centro de barrio o nodo</li><li>• Áreas verdes:<ul style="list-style-type: none"><li>-Árboles</li><li>-Arbustos</li><li>-Flores</li><li>-Pasto</li></ul></li><li>• Empleo de fantasmas en la poligonal del parque</li><li>• Iluminación nocturna</li><li>• Basureros</li><li>• Bancas</li><li>• Área de juegos infantiles</li></ul> <p><b>Negativo</b></p> <ul style="list-style-type: none"><li>• Mobiliario escaso. en mal estado y carente de diseño</li><li>• Basureros sin mantenimiento</li><li>• Módulo de periódico obstruyendo las visuales</li><li>• Falta de mantenimiento en área infantil</li><li>• Falta de señalamientos</li><li>• Iluminación deficiente por la falta de mantenimiento</li></ul> |

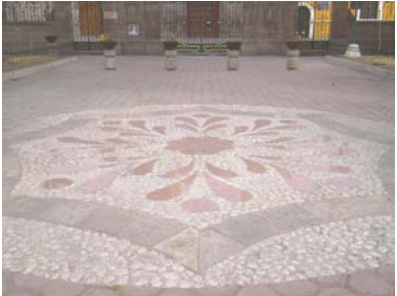
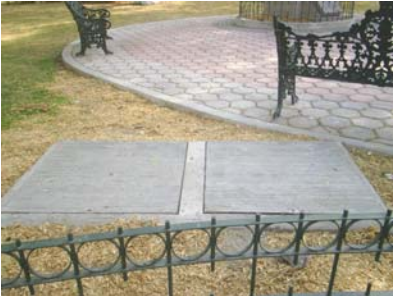
| INFRAESTRUCTURA | |
|---|---|
| | <b>Positivo</b> <ul style="list-style-type: none"><li>• Adoquín en banquetas</li><li>• Diseño de tapetes en el área del parque</li><li>• Juego de colores y formas en el adoquín del parque</li><li>• Empleo de semáforos</li><li>• Luminarias localizadas en el piso</li><li>• Luminarias de poste</li><li>• Calles asfaltadas</li><li>• Señalamientos de calles</li><li>• Registros</li></ul> |

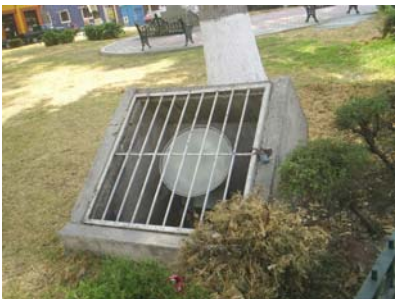
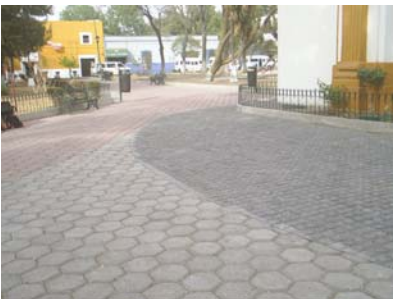
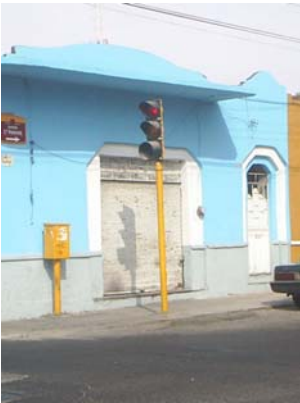
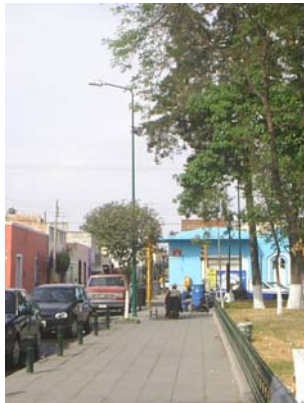
| INFRAESTRUCTURA | |
|---|---|
| | <b>Negativo</b> <ul style="list-style-type: none"><li>• Falta de mantenimiento en luminarias</li><li>• Deterioro en adoquines</li><li>• Señalamientos escasos</li><li>• Falta de alcantarillado ubicados en:<ul style="list-style-type: none"><li>-Calles</li><li>-Parque</li></ul></li><li>• Cableado visible</li></ul> |

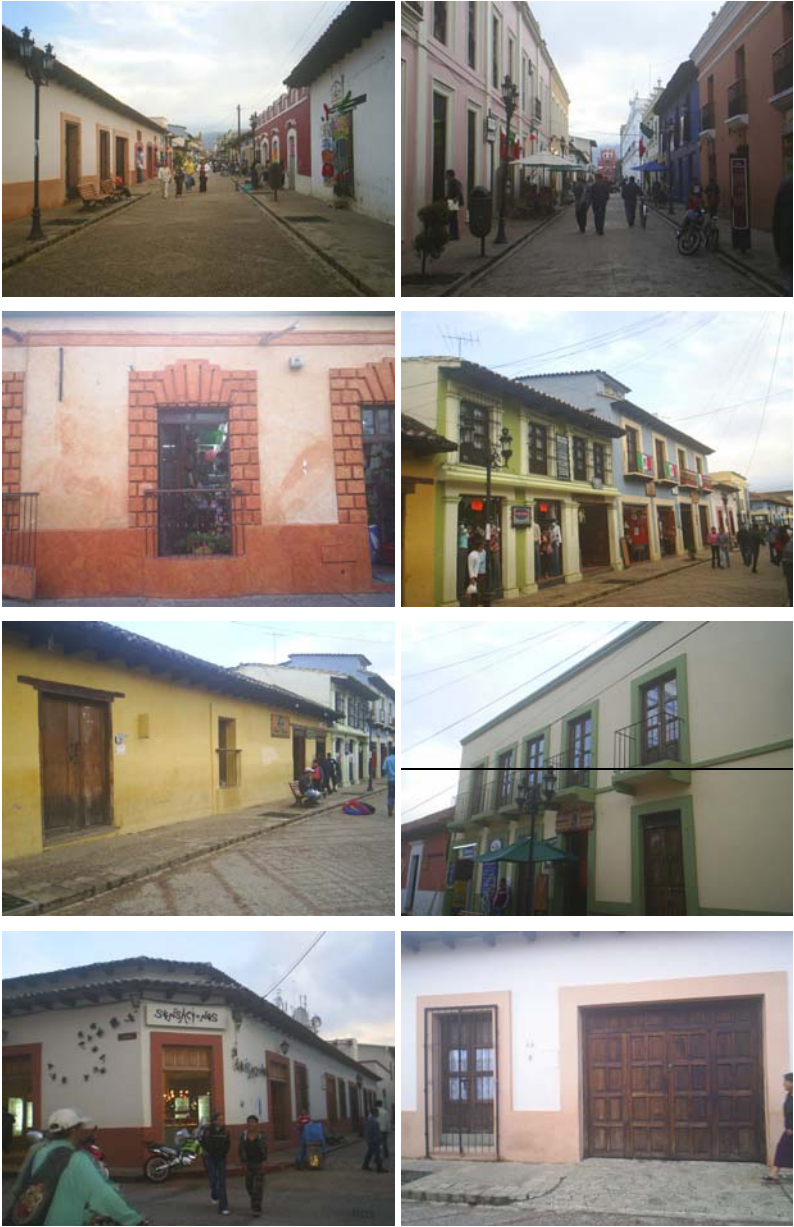
| INMUEBLES | |
|---|---|
| | <p><b>Positivo</b></p> <ul style="list-style-type: none"><li>• Reafirmar retícula</li><li>• Diseño de paramentos</li><li>• Intervenciones:<ul style="list-style-type: none"><li>-Rehabilitaciones</li><li>-Restauraciones en fachadas</li><li>-Nuevos usos</li></ul></li><li>• Integración de los edificios con el contexto inmediato</li><li>• Empleo de patrones de diseño:<ul style="list-style-type: none"><li>-Ventanas y puertas de madera o acero</li><li>-Herrería de color negro</li></ul></li><li>• Uso de colores reglamentados por el INAH:<ul style="list-style-type: none"><li>-colores cálidos</li></ul></li><li>• Resaltar enmarcamientos en puertas y ventanas</li><li>• Anuncios de madera</li></ul> <p><b>Negativo</b></p> <ul style="list-style-type: none"><li>• Falta de mantenimiento en inmuebles</li><li>• Postes de teléfono y luz en mal estado</li><li>• Cableado visible en algunas zonas</li><li>• Invasión de banquetas</li></ul> |

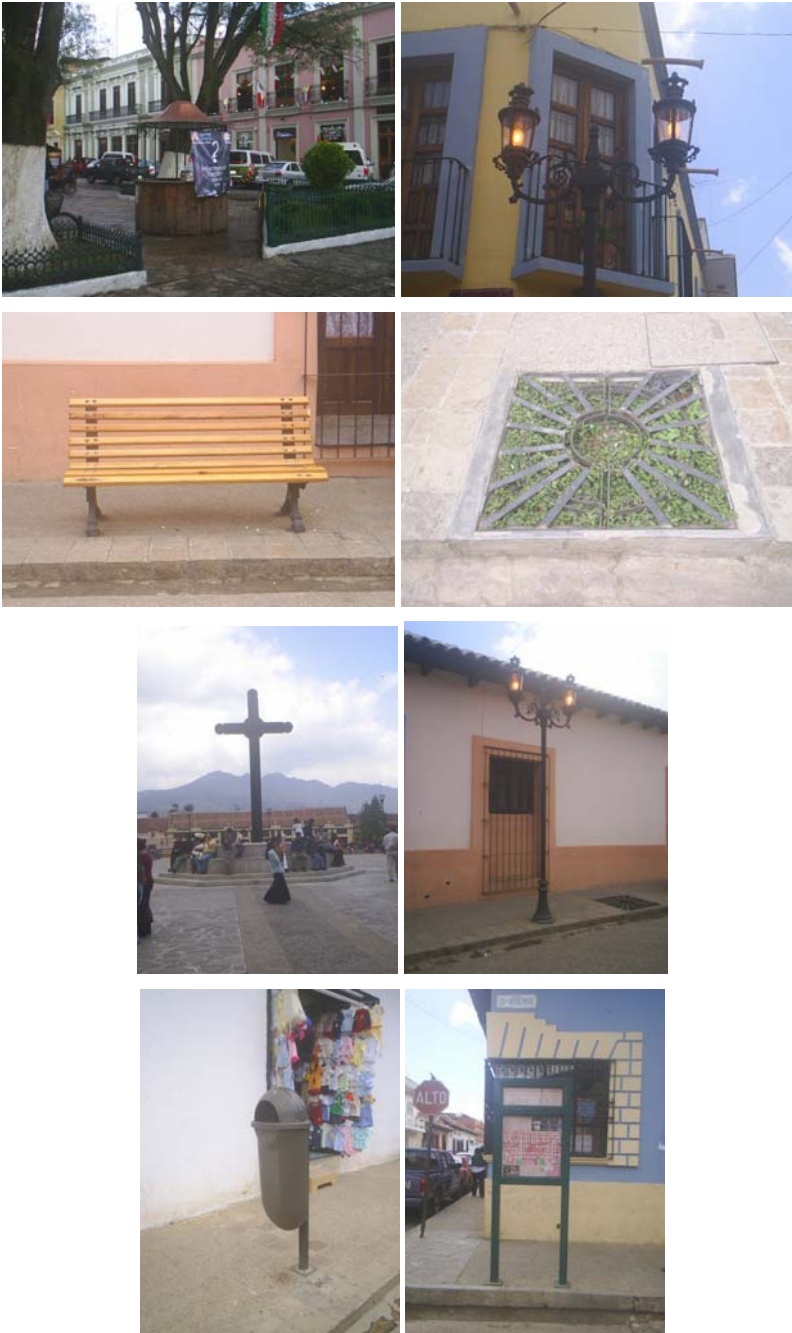
| MOBILIARIO | |
|---|---|
| | <p><b>Positivo</b></p> <ul style="list-style-type: none"> <li>• Conservación de elementos históricos (cruz atrial)</li> <li>• Integración con el entorno <ul style="list-style-type: none"> <li>-Materiales (madera)</li> <li>-Colores</li> </ul> </li> <li>• Empleo de: <ul style="list-style-type: none"> <li>-Árboles</li> <li>-Arbustos</li> </ul> </li> <li>• Iluminación nocturna</li> <li>• Basureros</li> <li>• Bancas</li> <li>• Módulo de información</li> <li>• Protecciones para árboles</li> <li>• Luminarias de tipo colonial</li> <li>• Andador turístico</li> </ul> <p><b>Negativo</b></p> <ul style="list-style-type: none"> <li>• Bancas y basureros sin mantenimiento</li> <li>• Falta de mantenimiento en arbustos del andador</li> <li>• Falta de señalamientos y semáforos</li> <li>• Obstrucción del paso por los basureros</li> <li>• Anuncios informativos carentes de diseño</li> </ul> |

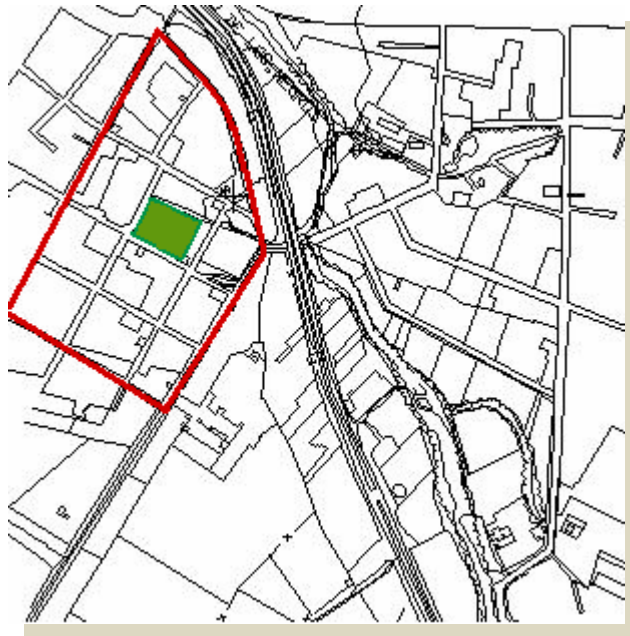
#### *Plano de la Zona Intervenida*

Poligonal que abarca la intervención

- 12 manzanas (aproximadamente)
- 1 plaza central

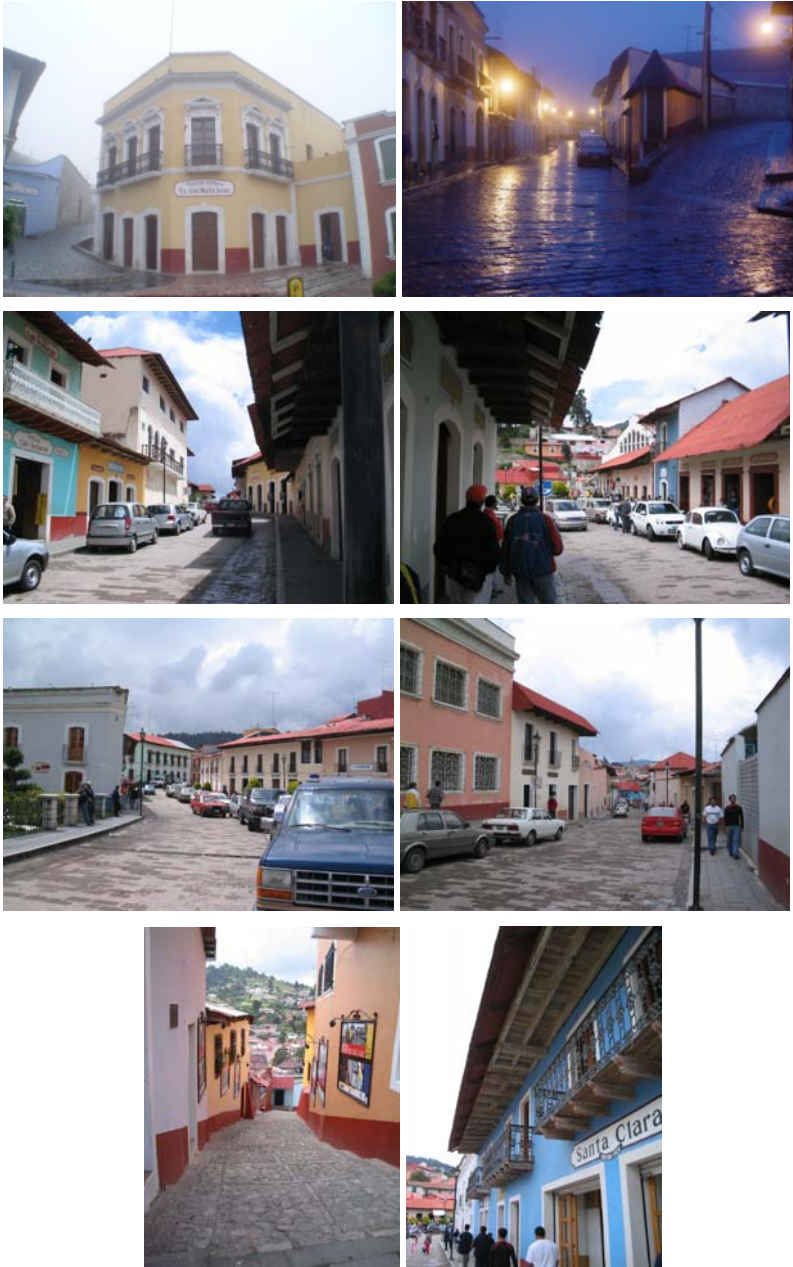
| INMUEBLES | |
|---|---|
| | <p><b>Positivo</b></p> <ul style="list-style-type: none"><li>• Enmarcaminto en vanos (puertas – ventanas)</li><li>• Rodapié pintado</li><li>• Intervenciones:<ul style="list-style-type: none"><li>-Restauraciones en fachadas</li><li>-Nuevos usos (algunos casos)</li></ul></li><li>• Integración de los edificios con su contexto</li><li>• Herrería en ventanas y balcones</li><li>• Uso de colores reglamentados por el INAH</li><li>• Limpieza en las fachadas</li><li>• Letreros</li></ul> <p><b>Negativo</b></p> <ul style="list-style-type: none"><li>• Banquetas estrechas</li><li>• No hay una gama de colores definida</li></ul> |

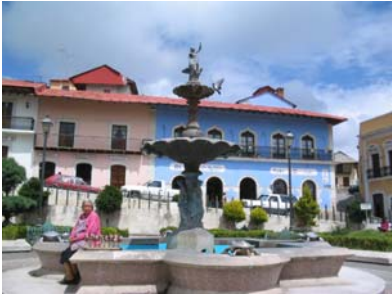
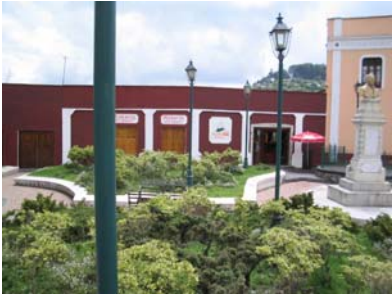
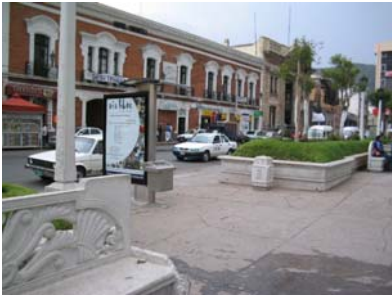
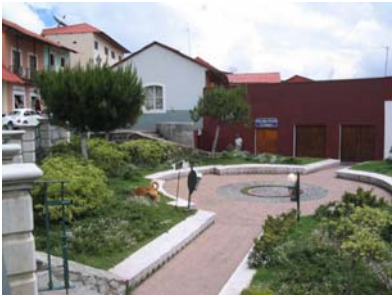
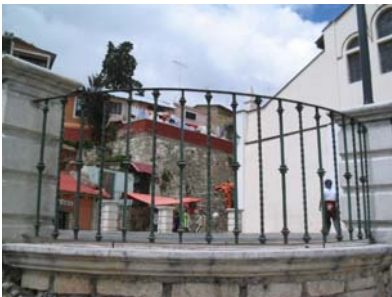
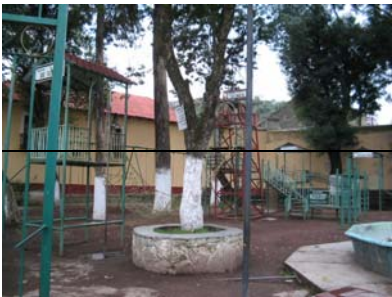
| MOBILIARIO | |
|---|---|
| | <p><b>Positivo</b></p> <ul style="list-style-type: none"> <li>• Uso de mobiliario urbano</li> <li>• Elementos representativos – fuente</li> <li>• Monumentos</li> <li>• Empleo de vegetación: <ul style="list-style-type: none"> <li>-Árboles</li> <li>-Arbustos</li> </ul> </li> <li>• Iluminación nocturna</li> <li>• Basureros</li> <li>• Bancas</li> <li>• Protecciones para jardineras</li> <li>• Luminarias de tipo farol</li> <li>• Juegos infantiles</li> </ul> <p><b>Negativo</b></p> <ul style="list-style-type: none"> <li>• Falta de mantenimiento al área de juegos</li> <li>• Mobiliario escaso y deficiente</li> <li>• Falta de información turística</li> <li>• Falta de mantenimiento en áreas verdes</li> <li>• Falta de señalamientos</li> <li>• Letreros informativos carentes de diseño</li> </ul> |

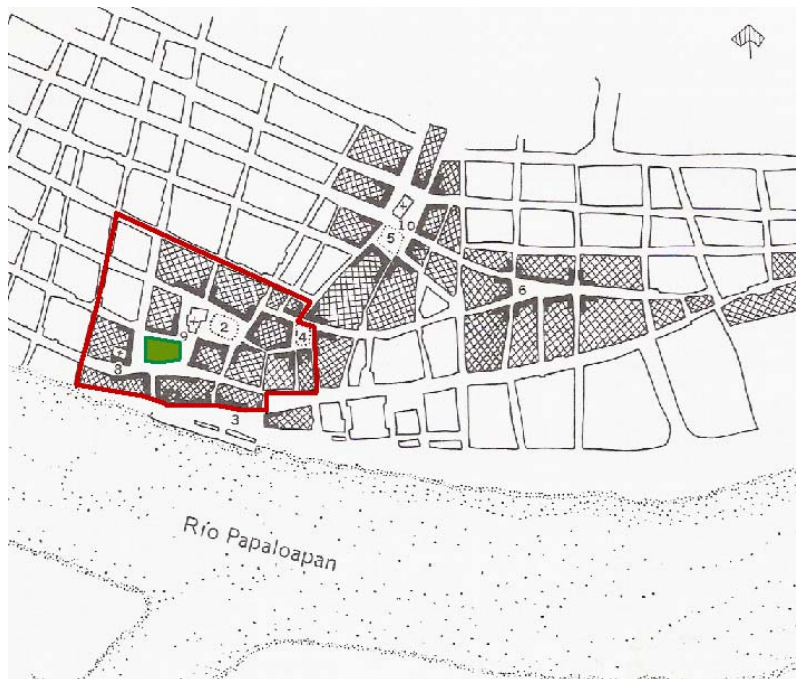
##### *Plano de la Zona Intervenido*

Poligonal que abarca la intervención

- 15 manzanas (aproximadamente)
- 1 plaza central

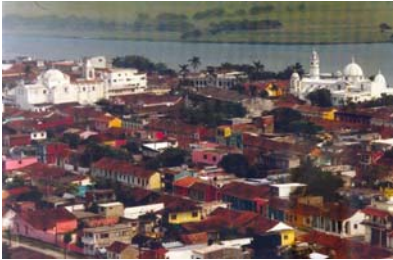
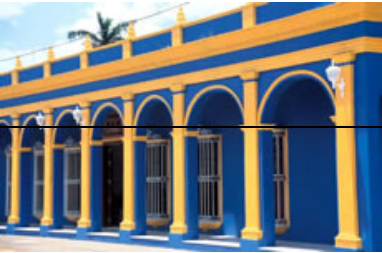
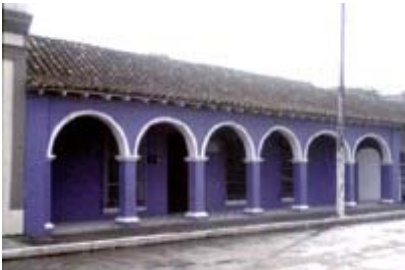
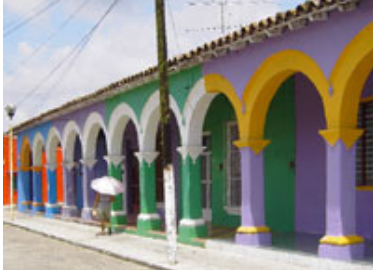
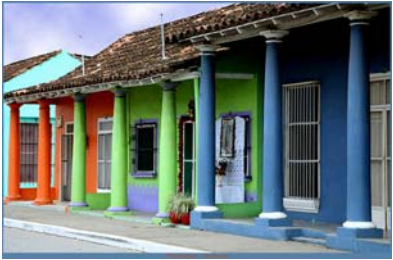
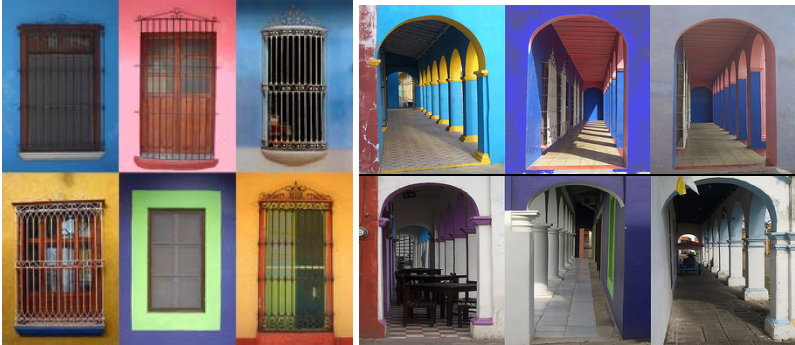
| INMUEBLES | |
|---|---|
| | <p><b>Positivo</b></p> <ul style="list-style-type: none"><li>• Mejoramiento en fachadas de las viviendas</li><li>• Aplicación de pintura en colores tradicionales</li><li>• Integración de las viviendas y de las arcadas</li><li>• Puertas de madera</li><li>• Ventanas de madera</li><li>• Herrería en ventanas</li><li>• Predomina la teja</li></ul> <p><b>Negativo</b></p> <ul style="list-style-type: none"><li>• Colores muy llamativos</li><li>• No hay una gama de colores definida</li></ul> |

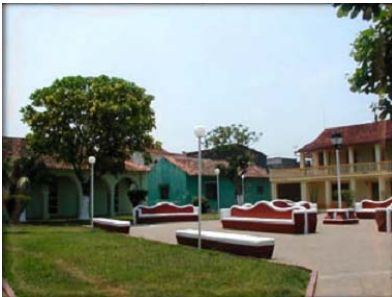
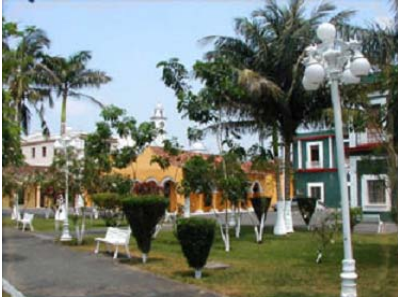
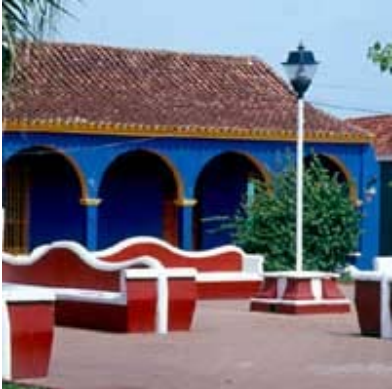
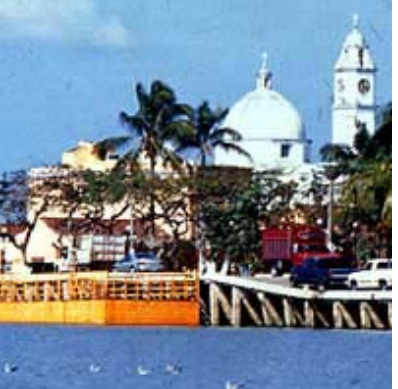
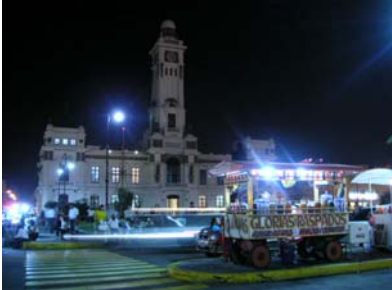
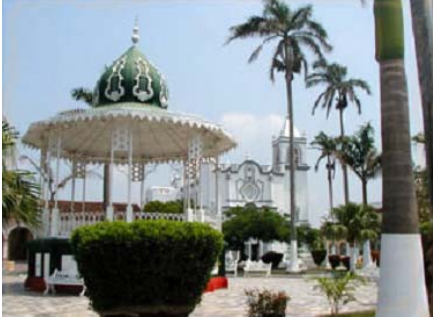
| MOBILIARIO | |
|---|---|
| | <p><b>Positivo</b></p> <ul style="list-style-type: none"><li>• Mobiliario urbano hecho en sitio</li><li>• Mobiliario de madera</li><li>• Kiosco como punto de reunión</li><li>• Luminarias</li><li>• Empleo de vegetación:<ul style="list-style-type: none"><li>-Árboles</li><li>-Arbustos</li><li>-Pasto</li><li>-Palmeras</li></ul></li><li>• Bancas</li></ul> <p><b>Negativo</b></p> <ul style="list-style-type: none"><li>• Falta de mantenimiento</li><li>• Mobiliario escaso y deficiente</li><li>• Falta de mantenimiento en áreas verdes</li><li>• Falta de señalamientos</li><li>• No existen letreros de información</li><li>• Insuficiencia de basureros</li></ul> |

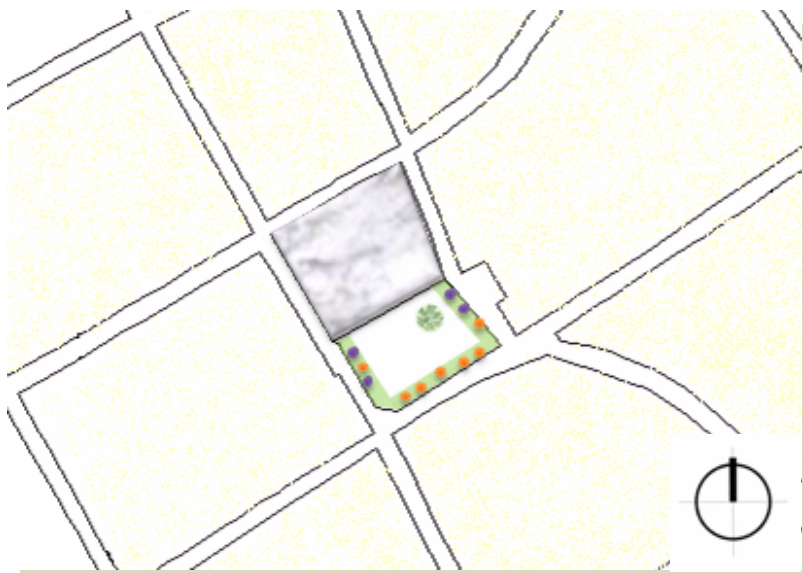
Plano 4. Plano de vegetación existente

| ANÁLISI DE VEGETACIÓN | |
|---|---|
| | <p><b>Nombre común:</b> Ceiba o Pochotillo</p> <p><b>Nombre científico:</b> Ceiba Pentandra (Bombacaceae)</p> <p><b>Ubicación:</b> Entrada de la iglesia</p> <p><b>No. de especies:</b> 1</p> |
| | <p><b>Nombre común:</b> Ficus</p> <p><b>Nombre científico:</b> Ficus Benjamina</p> <p><b>Ubicación:</b> En el perímetro de la plaza</p> <p><b>No. de especies:</b> 4</p> |
| | <p><b>Nombre común:</b> Flamboyán</p> <p><b>Nombre científico:</b> Delonix Regia</p> <p><b>Ubicación:</b> En el perímetro de la plaza</p> <p><b>No. de especies:</b> 7</p> |

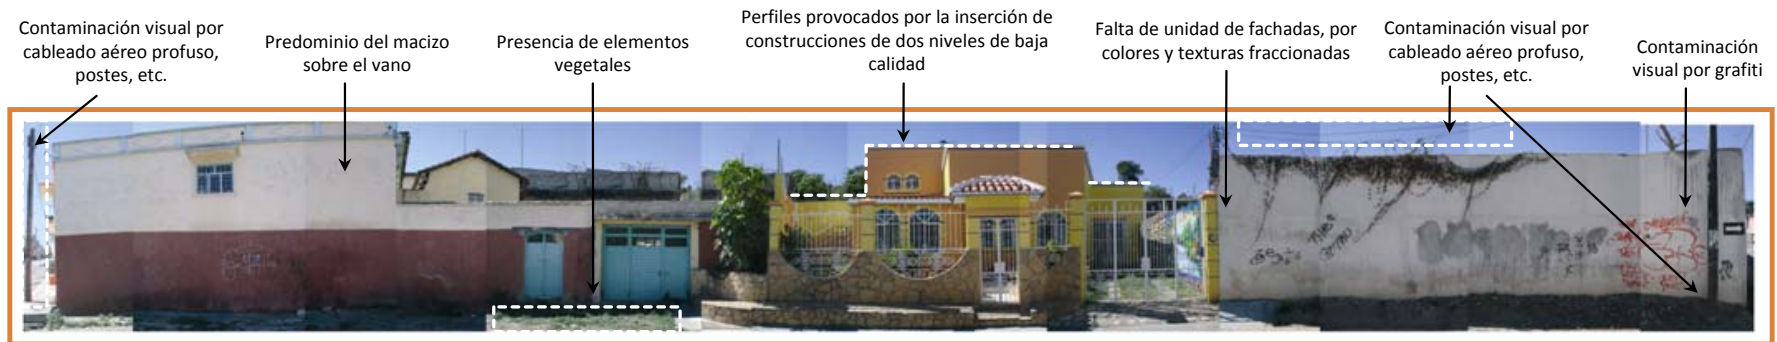
5ª. Av. Ote. Norte, entre 2ª, y 3ª, Calle Norte Ote.

Lo primero que se aprecia en esta zona, son los perfiles provocados por la inserción de construcciones de dos niveles de baja calidad, provocando una falta de integración con el contexto. Existe cambio de la tipología arquitectónica local, además de variación en los materiales tradicionales por contemporáneos de características distintas. Así mismo se altera la unidad en fachadas por colores y texturas fraccionadas.

La contaminación visual por el cableado aéreo profuso, postes y grafiti, son algunos de los elementos que más sobresalen visualmente.

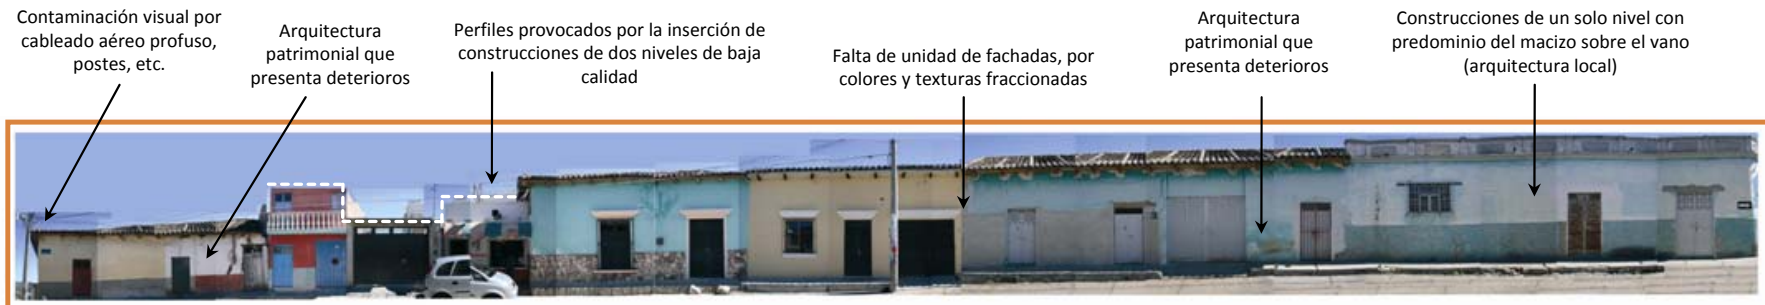
4ª. Av. Ote. Norte, entre 2ª, y 3ª, Calle Norte Ote.

Perfiles provocados por la inserción de construcciones de dos niveles de baja calidad, provocando una falta de integración con el contexto. Las construcciones de esta calle se caracterizan por ser de un solo nivel con predominio del macizo sobre el vano. La arquitectura patrimonial presenta deterioros graves, debido en parte por la indiferencia de las autoridades para su conservación. Se altera la unidad en fachadas por colores y texturas fraccionadas.

La contaminación visual por el cableado aéreo profuso, postes y señalización comercial, son algunos de los elementos que se observan en la fachada.

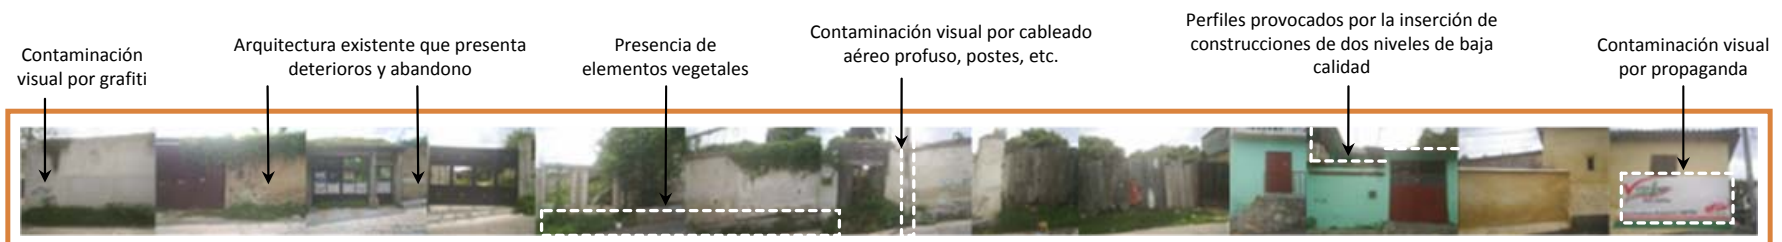
3ª. Calle. Norte Ote., entre 4ª, y 5ª, Av. Ote. Norte.

Lo primero que se percibe en esta zona, es el abandono total de las construcciones y predios. La inserción de construcciones de dos niveles de baja calidad, provocando una falta de integración con el contexto. Se altera la unidad en fachadas por colores y texturas fraccionadas.

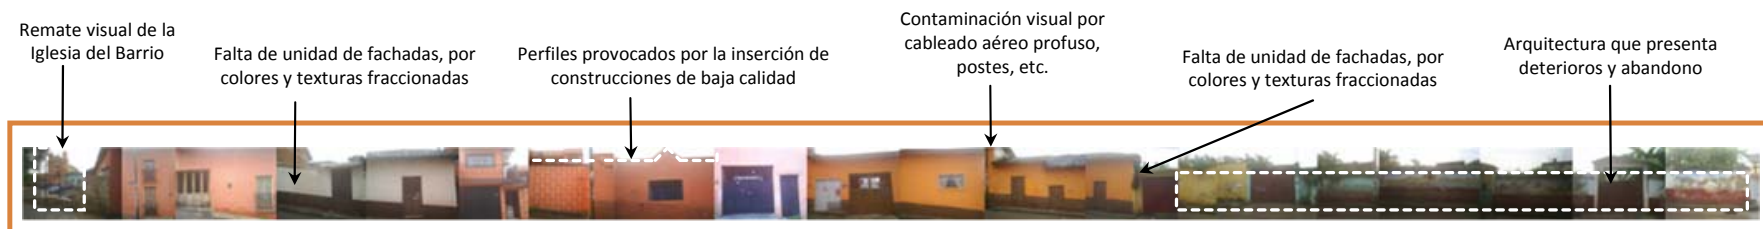
1ª. Calle. Norte Ote., entre 4ª, y 5ª, Av. Ote. Norte.

Se observan los perfiles provocados por la inserción de construcciones de baja calidad, y sin ninguna intención de integración con el contexto. La arquitectura contemporánea presenta una falta de proporción en los vanos de ventanas y puertas.

La arquitectura de la zona presenta deterioros graves, debido en parte por la indiferencia de las autoridades para su conservación. Se altera la unidad en fachadas por colores y texturas fraccionadas.

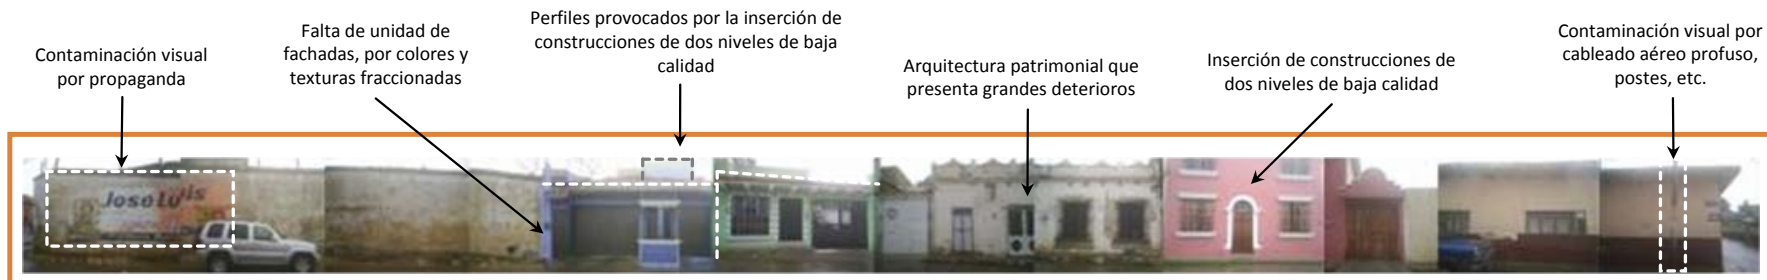
5ª. Av. Ote. Norte, entre Calle central Ote. y 1ª, Calle Norte Ote.

Lo primero que se aprecia en esta zona, son los perfiles provocados por la inserción de construcciones de dos niveles de baja calidad, provocando una falta de integración con el contexto. Existe cambio de la tipología arquitectónica local, además de variación en los materiales tradicionales por contemporáneos de características distintas. Así mismo se altera la unidad en fachadas por colores y texturas fraccionadas.

La contaminación visual por el cableado aéreo profuso, postes y propaganda, son algunos de los elementos que más se observan en esta área.

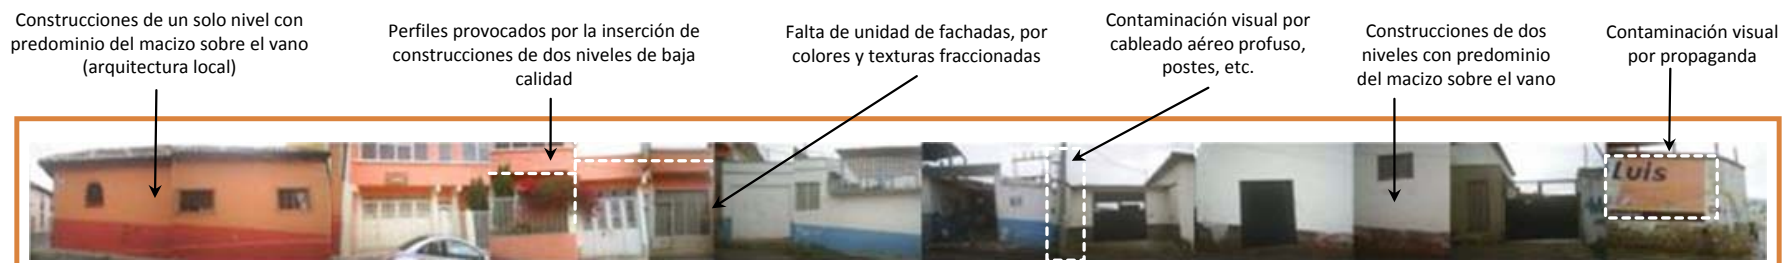
Calle Central Ote, entre 4ª, y 5ª, Av. Ote. Norte.

Perfiles provocados por la inserción de construcciones de dos niveles de baja calidad, y sin ninguna intención de integración con el contexto. La arquitectura de esta calle se caracteriza por ser construcciones en donde predomina del vano sobre el macizo, con paramentos lisos a un mismo nivel.

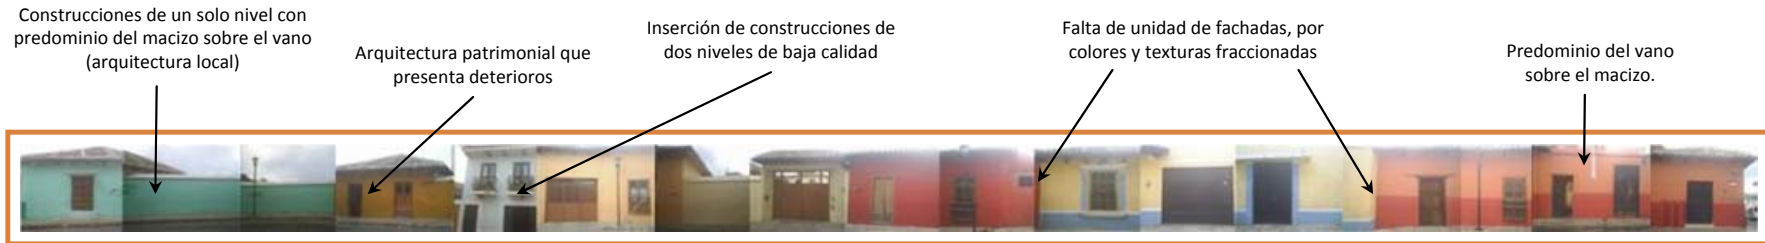
4ª. Av. Ote. Norte, entre Calle central Ote. y 1ª, Calle Norte Ote.

Se aprecian las construcciones tradicionales de la zona que son de un solo nivel con predominio del macizo sobre el vano con paramentos lisos. Además se percibe la falta de mantenimiento para las construcciones existentes.

Se observa un cambio de la tipología arquitectónica local, la inserción de construcciones de dos niveles de baja calidad, así como de materiales tradicionales por contemporáneos de características distintas.

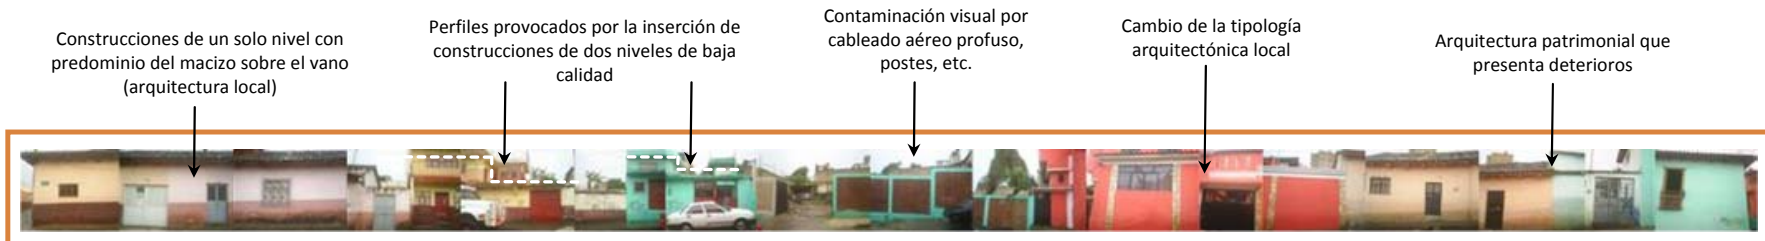
1ª. Calle Nortel Ote, entre 4ª, y 5ª, Av. Ote. Norte.

La arquitectura de esta calle se caracteriza por las construcciones de un solo nivel con predominio del macizo sobre el vano con paramentos lisos. Además se percibe la falta de mantenimiento en las construcciones existentes. Perfiles provocados por la inserción de construcciones de dos niveles de baja calidad, provocando una falta de integración con el contexto.
