# RESCATE DE LA IMAGEN URBANA DEL BARRIO DE LA PILA

Comitán, Chis.

Tesis que para obtener el título de Arquitecto presenta:

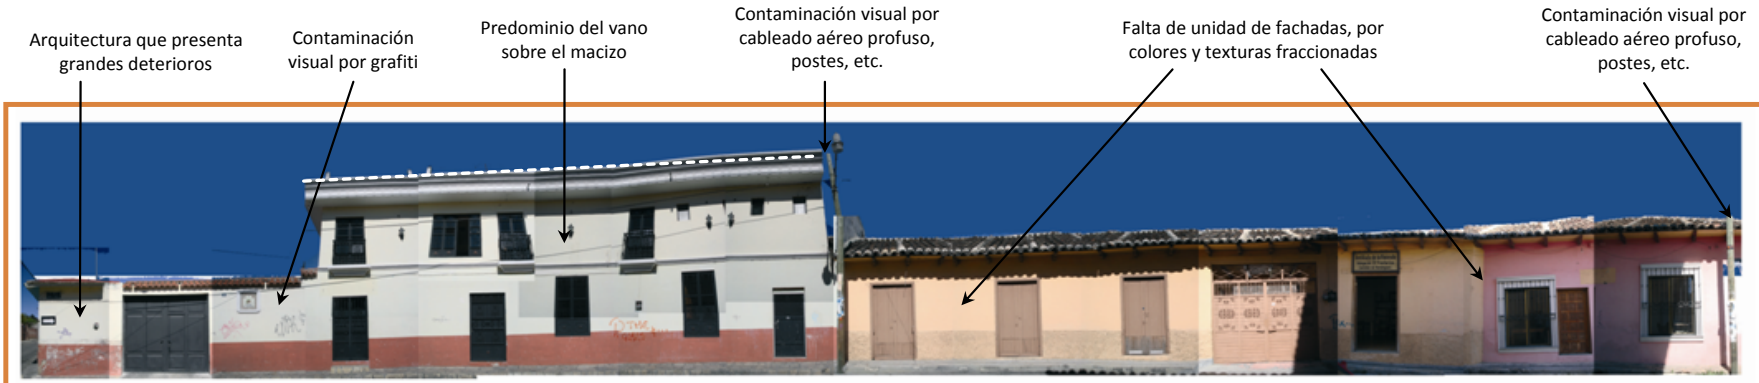
2ª. Calle. Norte Ote., entre 3ª, y 4ª, Av. Ote. Norte.

Lo primero que se aprecia son los perfiles provocados por la inserción de construcciones de dos niveles de baja calidad, provocando una falta de integración con el contexto. Existe cambio de la tipología arquitectónica local, además de variación en los materiales tradicionales por contemporáneos de características distintas. Así mismo se altera la unidad en fachadas por colores y texturas fraccionadas.

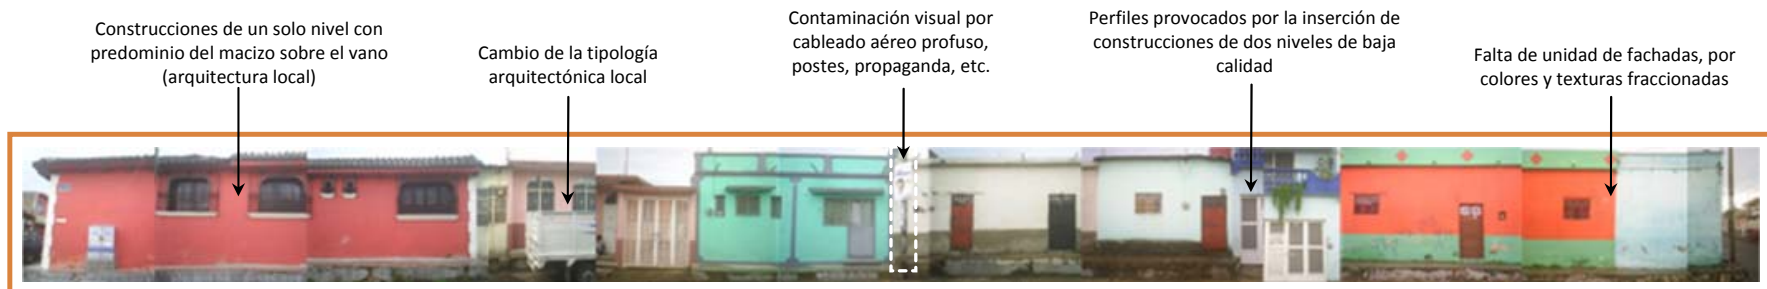
3ª. Calle. Norte Ote., entre 3ª, y 4ª, Av. Ote. Norte.

Perfiles provocados por la inserción de construcciones de dos niveles de baja calidad, provocando una falta de integración con el contexto. Existe cambio de la tipología arquitectónica local, además de variación en los materiales tradicionales por contemporáneos de características distintas. Así mismo se altera la unidad en fachadas por colores y texturas fraccionadas.

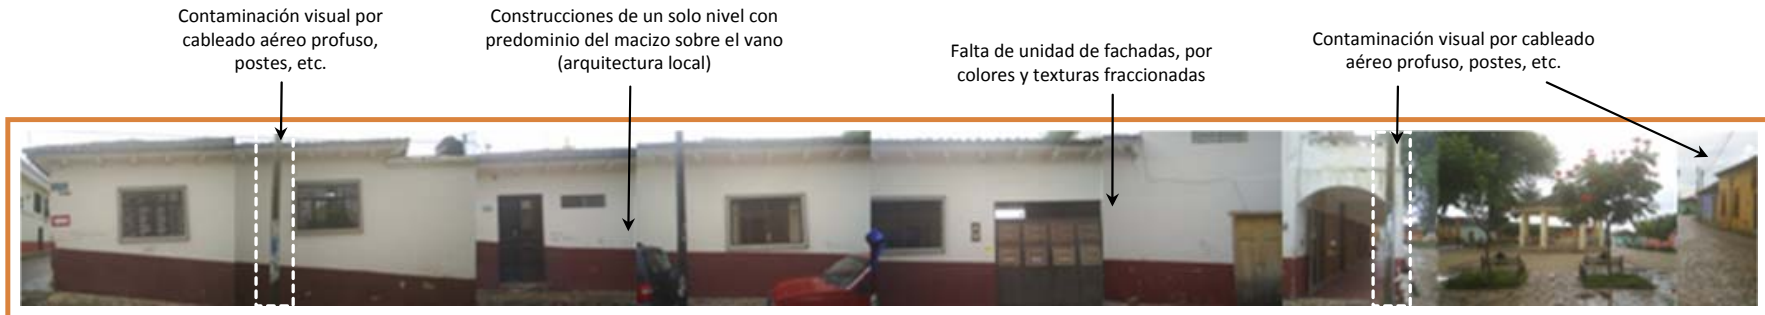
3ª. Av. Ote. Norte, entre 1ª, y 2ª, Calle Norte Ote.

Se aprecian las construcciones tradicionales de la zona que son de un solo nivel con predominio del macizo sobre el vano con paramentos lisos. Además se percibe la falta de mantenimiento para las construcciones existentes.

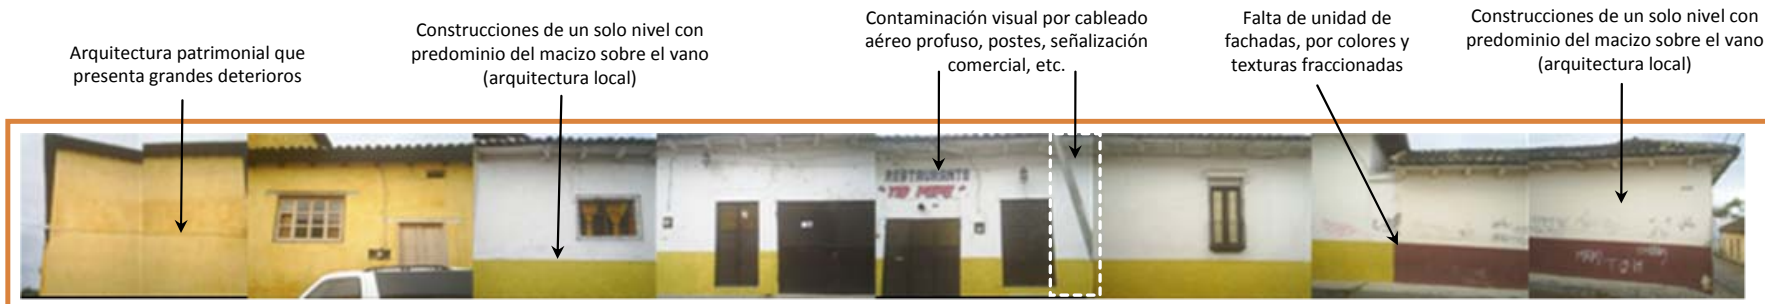
2ª. Calle. Norte Ote., entre 3ª, y 4ª, Av. Ote. Norte.

La arquitectura patrimonial presenta deterioros graves, debido en parte por la indiferencia de las autoridades para su conservación. Las construcciones de esta calle se caracterizan por ser de un solo nivel con predominio del macizo sobre el vano con paramentos lisos.

La contaminación visual por el cableado aéreo profuso, postes y señalización comercial, son algunos de los elementos que se observan en la fachada.

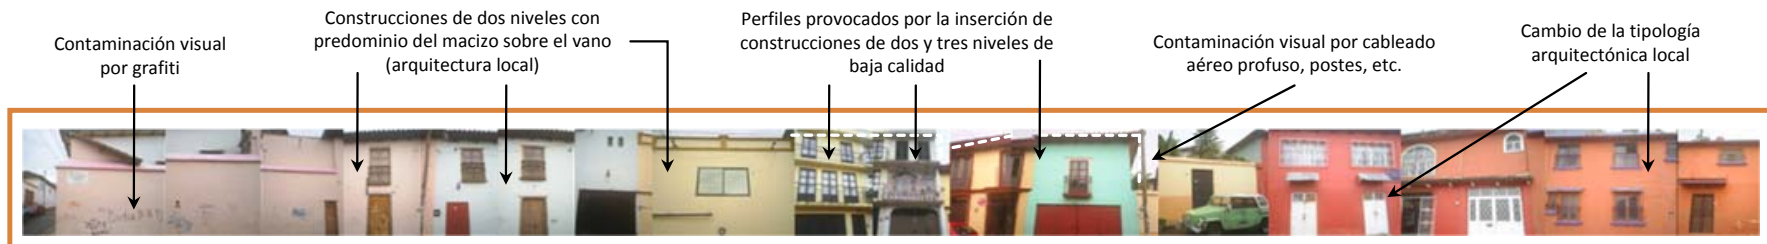
4ª. Av. Ote. Norte, entre Calle central Ote. y 1ª, Calle Norte Ote.

Lo primero que se aprecia en esta zona, son los perfiles provocados por la inserción de construcciones de dos y tres niveles de baja calidad, provocando una falta de integración con el contexto. Existe cambio de la tipología arquitectónica local, además de variación en los materiales tradicionales por contemporáneos de características distintas. Así mismo se altera la unidad en fachadas por colores y texturas fraccionadas.

La contaminación visual por el cableado aéreo profuso, postes y grafiti, son algunos de los elementos que más sobresalen visualmente.

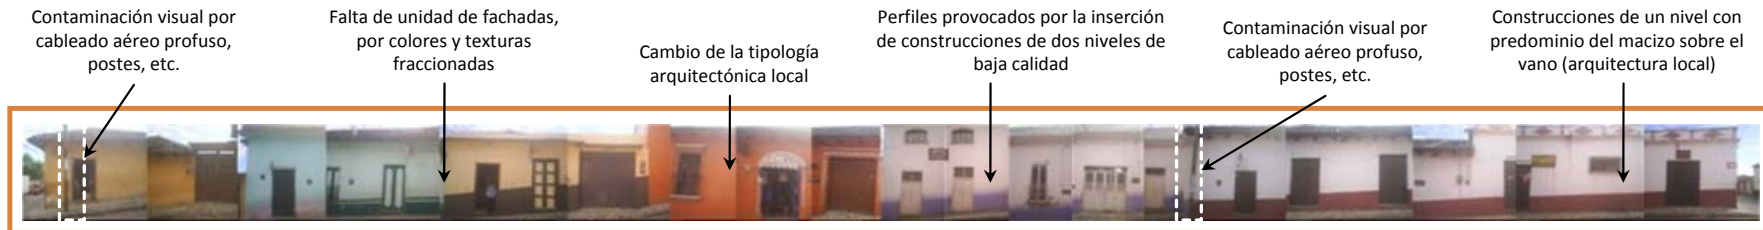
3ª. Av. Ote. Norte, entre Calle central Ote. y 1ª, Calle Norte Ote.

Perfiles provocados por la inserción de construcciones de dos niveles de baja calidad, provocando una falta de integración con el contexto. Las construcciones de esta calle se caracterizan por ser de un solo nivel con predominio del macizo sobre el vano. Se altera la unidad en fachadas por colores y texturas fraccionadas.

Existe contaminación visual por el cableado aéreo profuso, postes y señalización comercial; que son algunos de los elementos que se observan en la fachada.

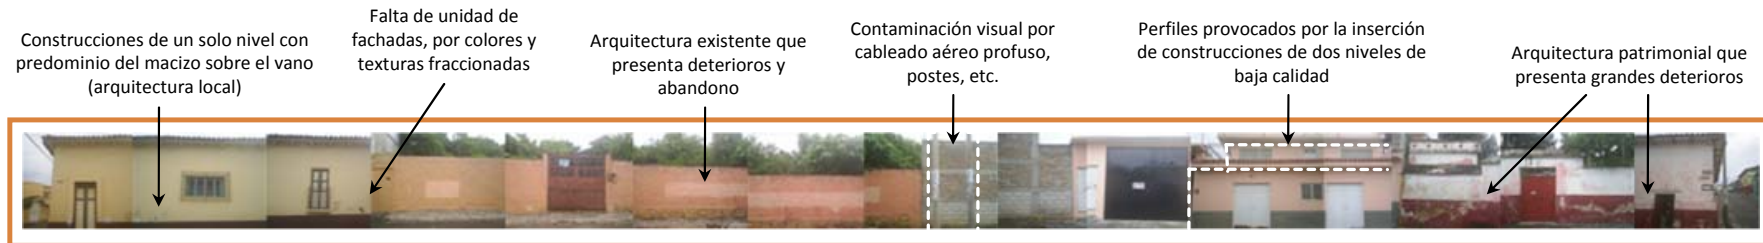
3ª. Av. Ote. Norte, entre 2ª, y 3ª, Calle Norte Ote.

La arquitectura patrimonial presenta deterioros graves, debido en parte por la indiferencia de las autoridades para su conservación. Las construcciones de esta calle se caracterizan por ser de un solo nivel con predominio del macizo sobre el vano con paramentos lisos.

Se observa un cambio de la tipología arquitectónica local, así como de materiales tradicionales por contemporáneos de características distintas. Perfiles provocados por la inserción de construcciones de baja calidad.

La contaminación visual por el cableado aéreo profuso y postes son algunos de los elementos que sobresalen visualmente.

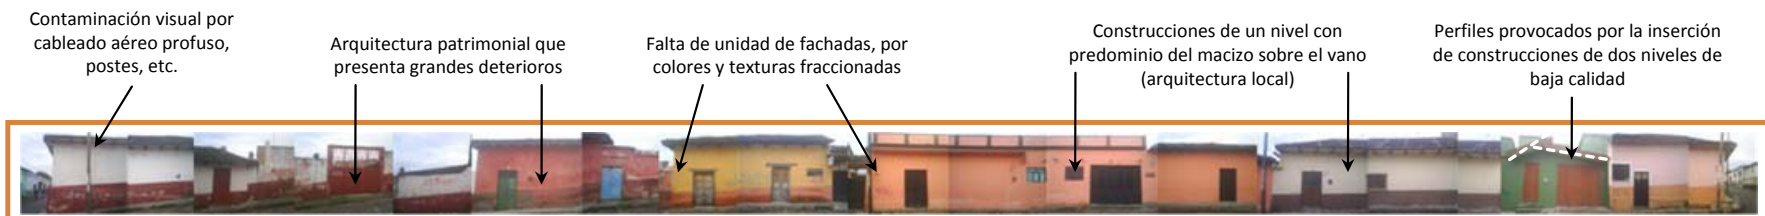
3ª. Calle. Norte Ote., entre 3ª, y 2ª, Av. Ote. Norte.

Perfiles provocados por la inserción de construcciones de dos niveles de baja calidad, y sin ninguna intención de integración con el contexto.

Existe una variación en los materiales tradicionales por contemporáneos de características distintas. Así mismo se altera la unidad en fachadas por colores y texturas fraccionadas.

La contaminación visual por el cableado aéreo profuso, postes y señalización comercial son algunos de los elementos que más sobresalen visualmente.

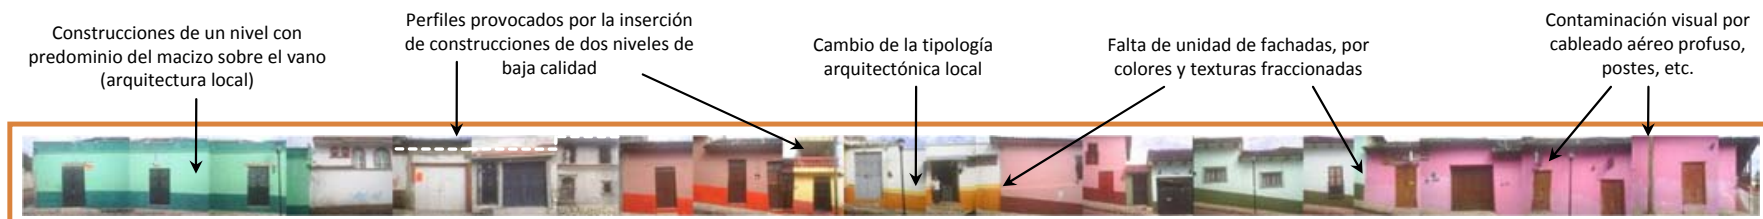
1ª. Calle. Norte Ote., entre 2ª, y 3ª, Av. Ote. Norte.

Perfiles provocados por la inserción de construcciones de dos niveles de baja calidad, provocando una falta de integración con el contexto. Se altera la unidad en fachadas por colores y texturas fraccionadas. Existe cambio de la tipología arquitectónica local, además de variación en los materiales tradicionales por contemporáneos de características distintas.

La contaminación visual por el cableado aéreo profuso, postes y señalización comercial, son algunos de los elementos que se presentan en la calle.

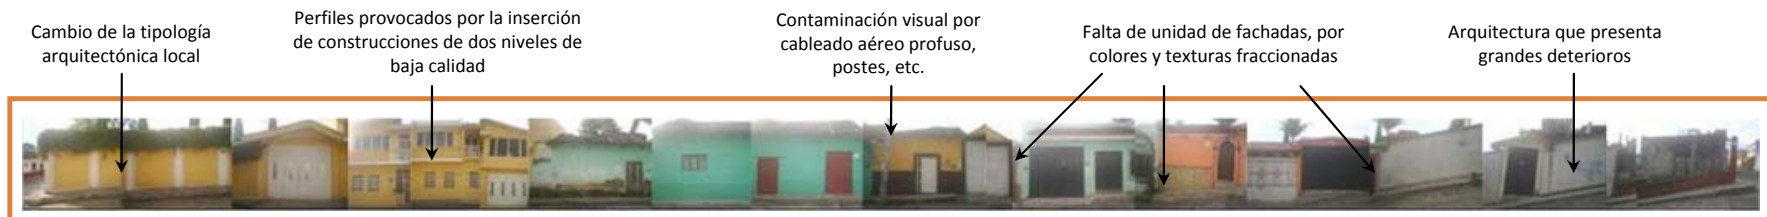
2ª. Calle. Norte Ote., entre 2ª, y 3ª, Av. Ote. Norte.

Lo primero que se aprecia en esta zona, son los perfiles provocados por la inserción de construcciones de dos niveles de baja calidad, provocando una falta de integración con el contexto. Existe cambio de la tipología arquitectónica local, además de variación en los materiales tradicionales por contemporáneos de características distintas. Así mismo se altera la unidad en fachadas por colores y texturas fraccionadas.

La contaminación visual por el cableado aéreo profuso, postes y grafiti, son algunos de los elementos que más sobresalen visualmente.

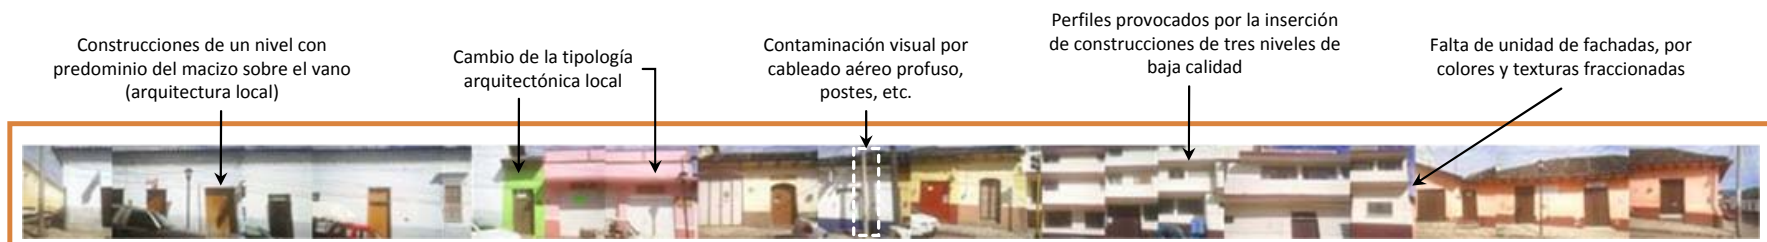
Calle Central Ote, entre 2ª, y 3ª, Av. Ote. Norte.

Lo primero que se aprecia en esta zona, son los perfiles provocados por la inserción de construcciones de dos y tres niveles de baja calidad, provocando una falta de integración con el contexto. Existe cambio de la tipología arquitectónica local, además de variación en los materiales tradicionales por contemporáneos de características distintas. Así mismo se altera la unidad en fachadas por colores y texturas fraccionadas.

La contaminación visual por el cableado aéreo profuso, postes y señalización comercial, son algunos de los elementos que más sobresalen visualmente.

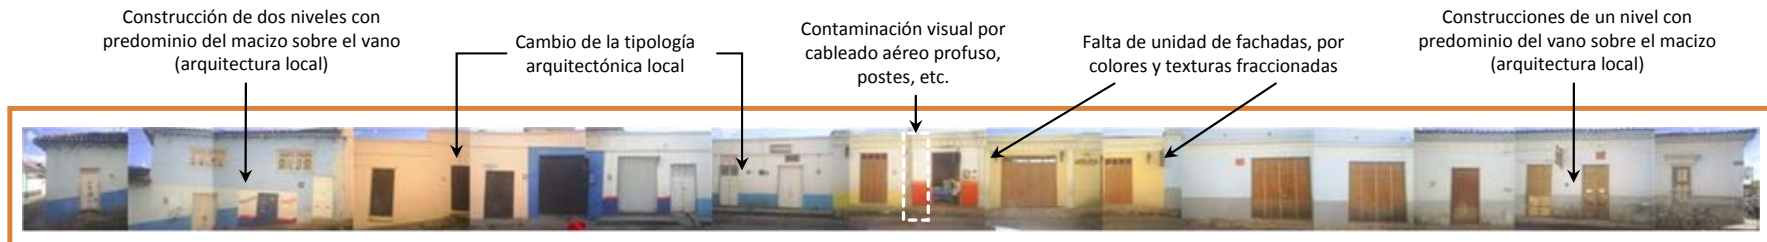
2ª. Av. Ote. Norte, entre Calle central Ote. y 1ª, Calle Norte Ote.

Se aprecian las construcciones tradicionales de la zona que son de un solo nivel con predominio del macizo sobre el vano con paramentos lisos. Además se percibe la falta de mantenimiento para las construcciones existentes.

Se observa un cambio de la tipología arquitectónica local, así como de materiales tradicionales por contemporáneos de características distintas.

La contaminación visual por el cableado aéreo profuso, postes, señalización comercial y propaganda son algunos de los elementos que más se observan.

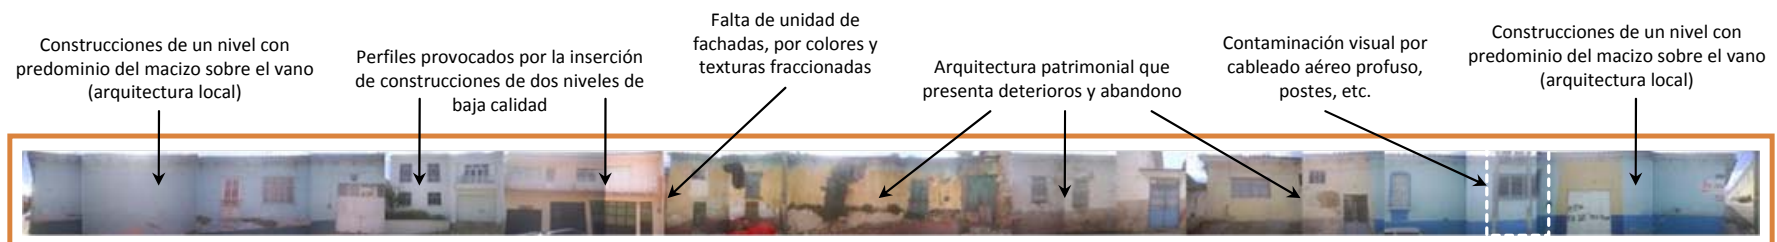
1ª. Calle Nortel Ote, entre 2ª, y 3ª, Av. Ote. Norte.

Lo primero que se percibe en esta zona, es el abandono total de las construcciones. La inserción de edificaciones de dos niveles de baja calidad, provocando una falta de integración con el contexto. Se altera la unidad en fachadas por colores y texturas fraccionadas.

La contaminación visual por el cableado aéreo profuso, postes, señalización comercial, grafiti y propaganda, son algunos de los elementos que más se sobresalen visualmente.

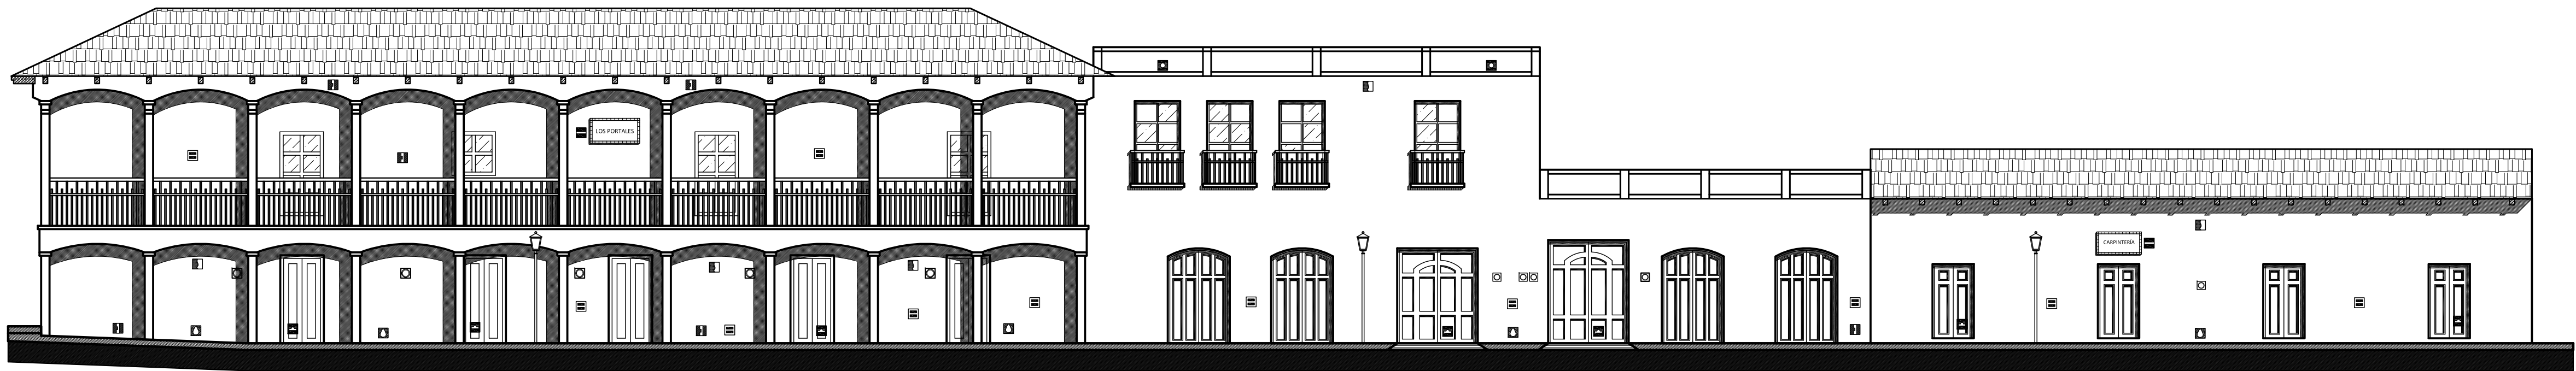
#### PROPUESTA

Fachada Poniente  
3ª av. oriente norte

- 1.- Unificación de puertas y ventanas de madera
- 2.- Restitución de los aplanados
- 3.- Mantenimiento en vigas de madera
- 4.- Mantenimiento en balcones
- 5.- Aplicación de pintura a la cal
- 6.- Mantenimiento y restauración en las cubiertas de teja
- 7.- Retiro de propaganda y letreros
- 8.- Colocación de letreros reglamentados
- 9.- Retiro de instalaciones y colocación subterránea de las mismas
- 10.- Mantenimiento en puertas y elementos de madera
- 11.- Construcción de escalones de acceso
- 12.- Colocación de luminarias
- 13.- Retiro de elementos vegetales
- 14.- Integración de fachadas con el contexto

La intervención de las fachadas consistirá en la restitución de los aplanados en mal estado con material de la misma calidad (a base de cal), serán pintadas con pinturas a la cal con los colores determinados en la paleta de colores propuesta: amarillo óxido, naranja, verde nopal, coral, azul mediano y rojo óxido. La herrería de los balcones y barandales será pintada con esmalte acrílico color negro. Las puertas y ventanas de madera, deberán de recibir un mantenimiento para su conservación, por medio de insecticidas y barniz marino que proteja a los elementos de la intemperie. En las cubiertas de teja hará una reposición de los elementos faltantes, así como se les proporcionarán un mantenimiento adecuado para evitar deterioros y daños a los inmuebles.

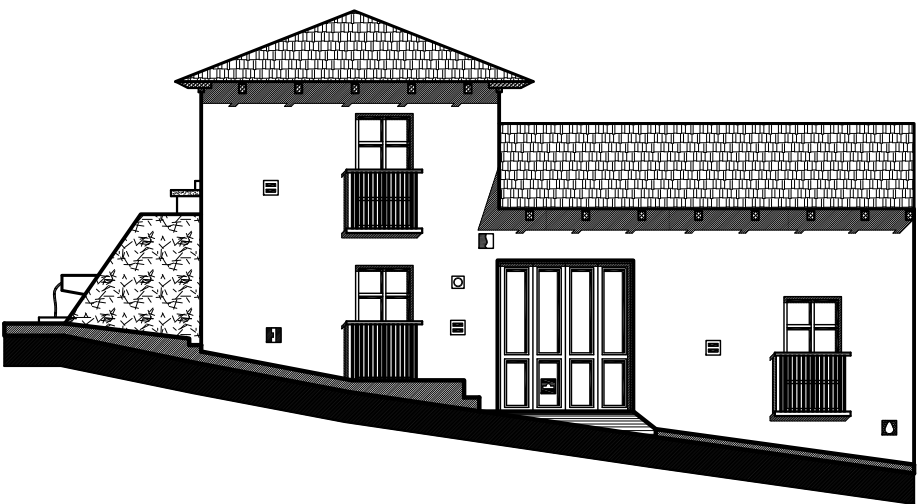
PROPUESTA

Fachada Oriente  
4ª av. oriente norte

- 1.- Unificación de puertas y ventanas de madera
- 2.- Restitución de los aplanados
- 3.- Mantenimiento en vigas de madera
- 4.- Mantenimiento en balcones
- 5.- Aplicación de pintura a la cal
- 6.- Mantenimiento y restauración en las cubiertas de teja
- 7.- Retiro de propaganda y letreros
- 8.- Colocación de letreros reglamentados
- 9.- Retiro de instalaciones y colocación subterránea de las mismas
- 10.- Mantenimiento en puertas y elementos de madera
- 11.- Construcción de escalones de acceso
- 12.- Colocación de luminarias
- 13.- Retiro de elementos vegetales
- 14.- Integración de fachadas con el contexto

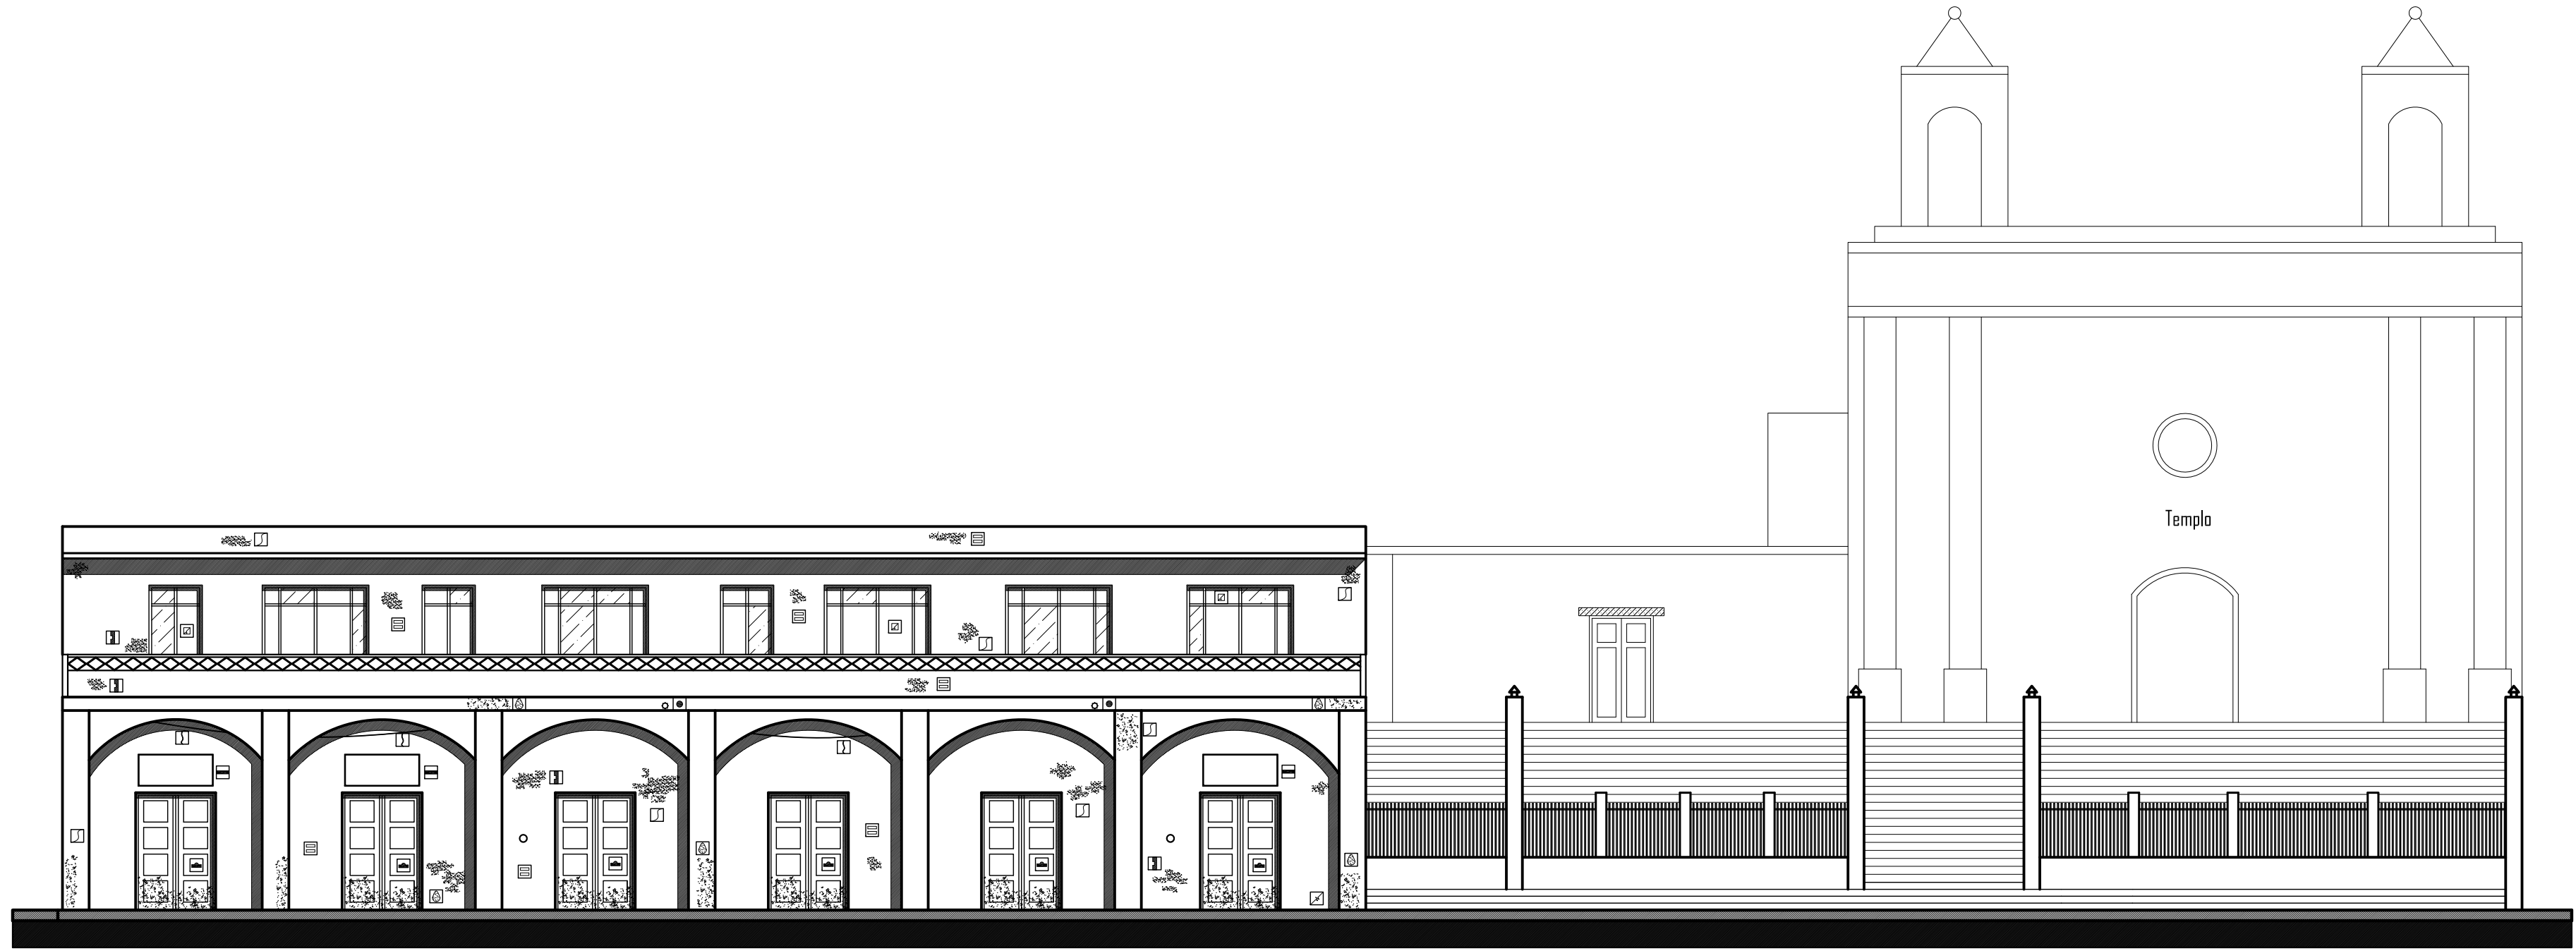
VISTA LATERAL

ESTADO ACTUAL

Fachada Norte  
frente al parque

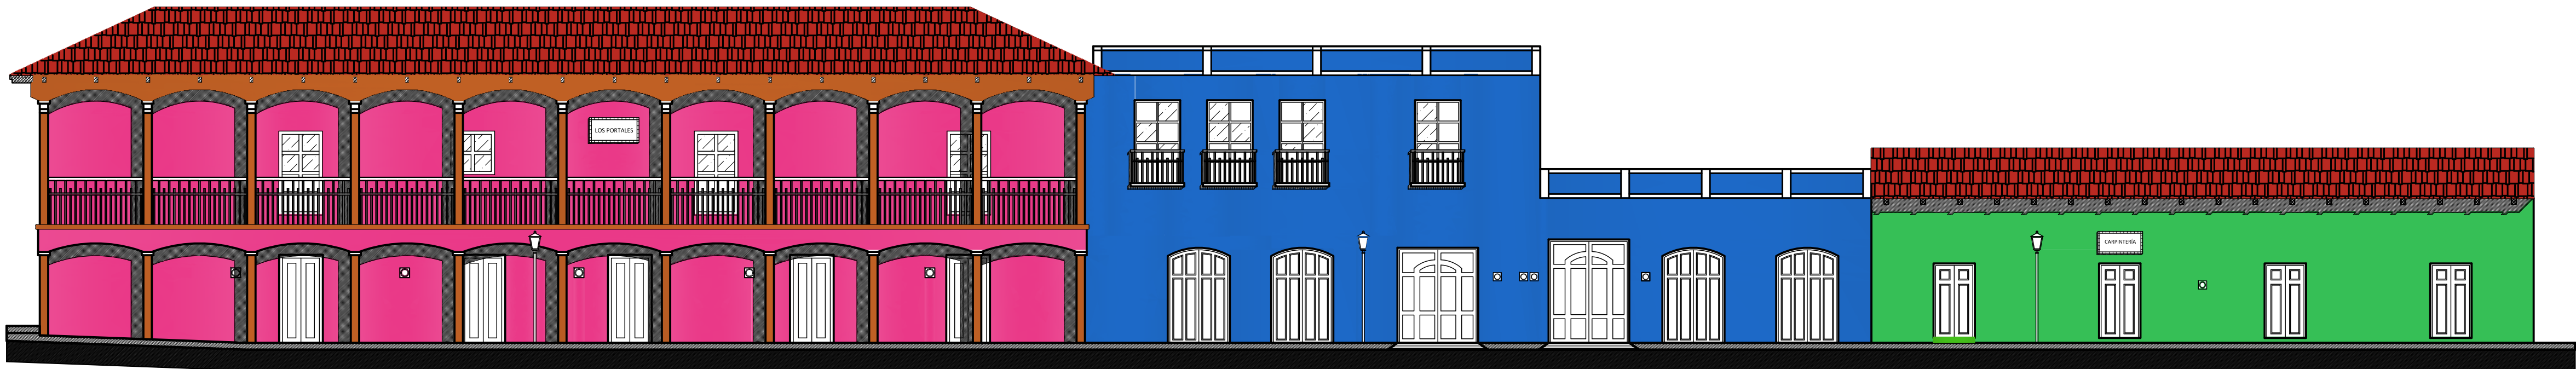
#### COLORES EN FACHADAS

Fachada Poniente  
3ª av. oriente norte

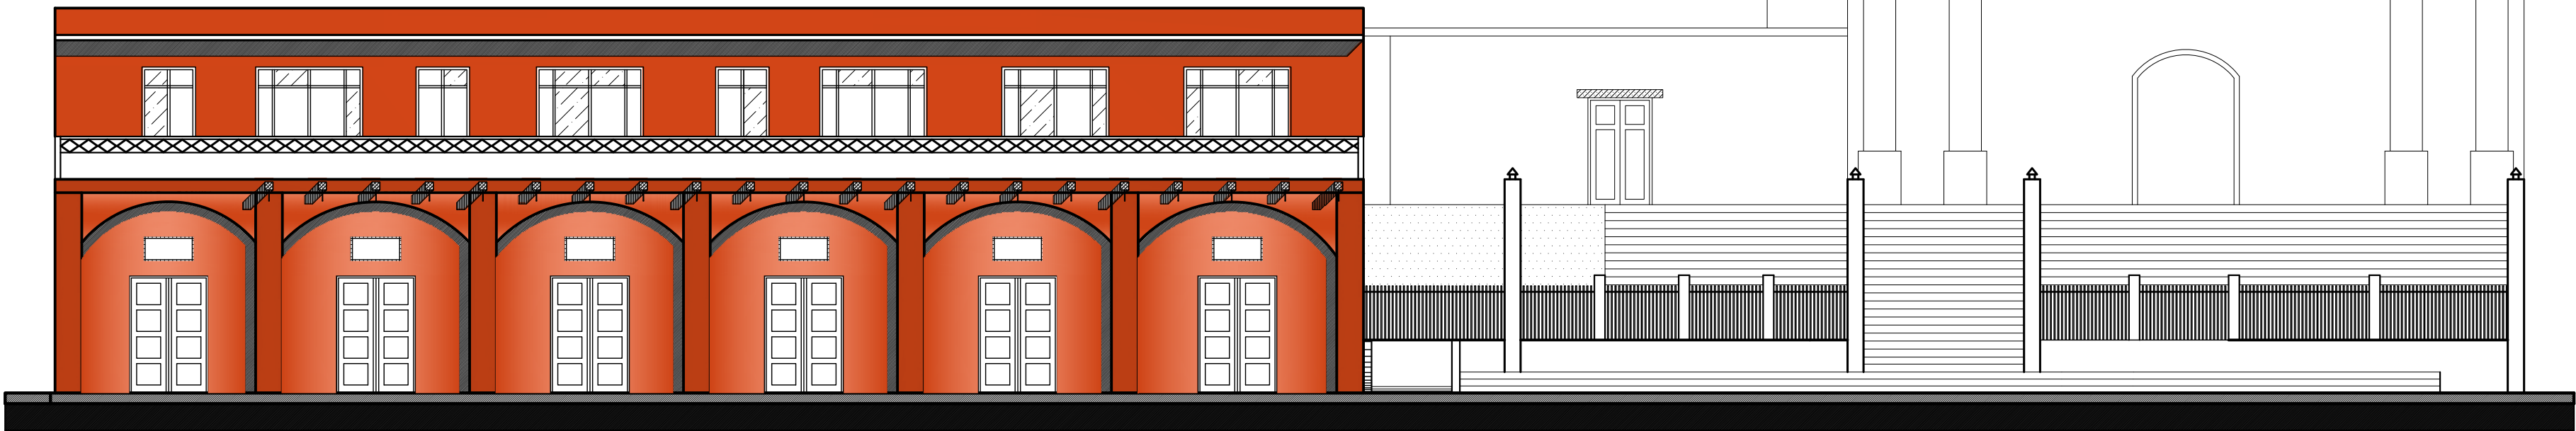
COLORES EN FACHADAS

Fachada Norte  
frente al parque  
esc: 1/100
