Universidad Popular Autónoma del Estado de Puebla.

Licenciatura en Ingeniería industrial.

Título: Mejora en el proceso de sello Nave 50 AUDI de México.

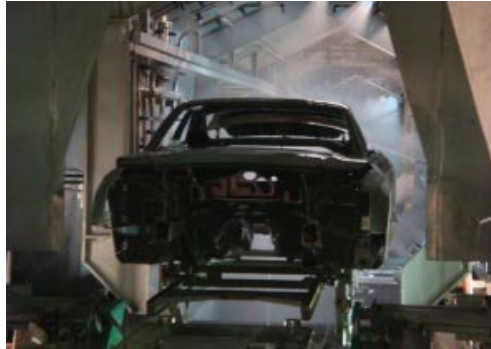
Pre tratamiento (VBH Vorbehandlung) nave 50.

Nota: La figura representa la forma de Pre tratamiento (VBH Vorbehandlung) en la carrocería en pintura Audi de México; Fuente: elaboración propia.

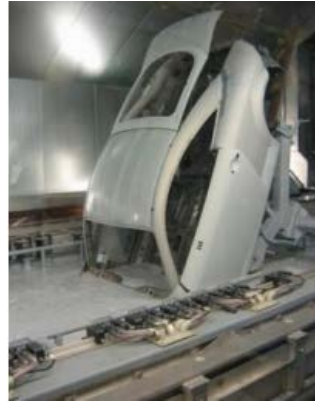
Pintura de inmersión cataforética (KTL Kathodische Tauchlackierung) nave 50.

Nota: La figura representa la aplicación de pintura de inmersión cataforética (KTL Kathodische Tauchlackierung) en la carrocería en Audi de México; Fuente: elaboración propia.

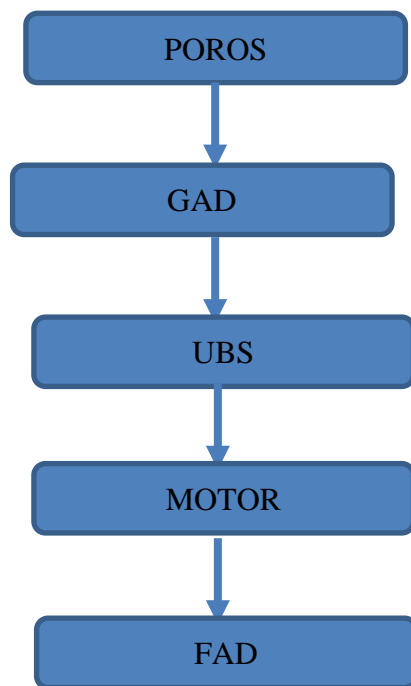
Área de sello MPO-1 Nave 50 Audi de México.

Nota: Imagen de los procesos de sello de nave 50 pintura Audi de México.

Esta mejora enfocada está en el proceso de pintura de Audi de México, esta es el área de sello MPO-1 y se compone de 5 celdas o estaciones como se muestra en la figura 7. Estas estaciones están conformadas por el área 1(Poros), el área 2 (sello GAD (Grobnah Abdichtung)), el área 3 de sello UBS (Unterboden Schutz), el área sello 4 parte MOTOR y por último el área 5 de sello fino FAD (Feinnaht Abdichtung).

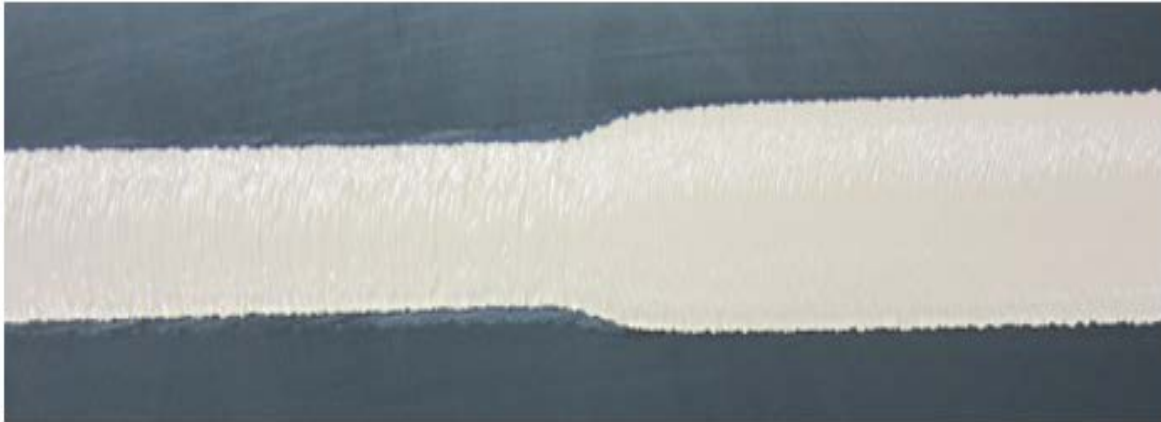
Muestra de policloruro de vinilo aplicado sobre lámina

Nota: La figura representa la forma de aplicación de PVC en la carrocería según el laboratorio de análisis de calidad Audi de México; Fuente: elaboración propia.

Para poder explicar un poco más cómo funciona el proceso de aplicación de PVC sello, describiré la función del policloruro de vinilo, este material “figura 8”, se aplica en la carrocería “figura 9” con la finalidad de proteger las uniones de soldadura “figura 10” entre distintas molduras estructurales “figura 11”, sobre el cordón o punto de soldadura donde pueden darse inicio a los procesos de corrosión, así como evitar el ingreso de agua, entre otros.

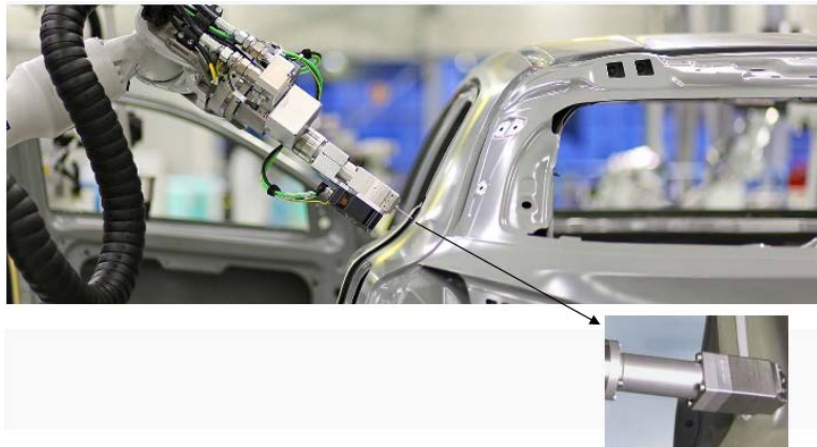
Muestra de policloruro de vinilo aplicado sobre lámina

Nota: La imagen representa la forma de aplicación de PVC en la carrocería con el equipo (Ecopaint Sealing EcoGun2 3D) usado en los procesos de sello de Audi de México.

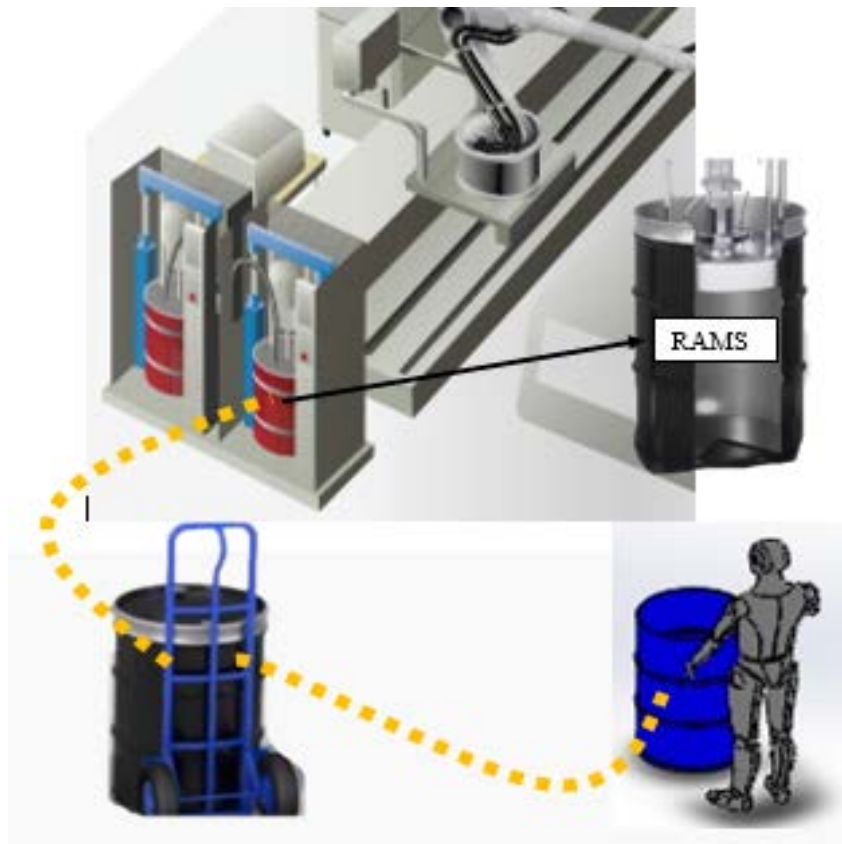
EcoPumps VPS estación.

Nota: La figura representa la colocación del RAM en la bomba EcoPumps VPS con plato vertical, bomba que se utiliza para aspirar el sello de los RAMS (contenedor de embalaje donde viene almacenado el sello).

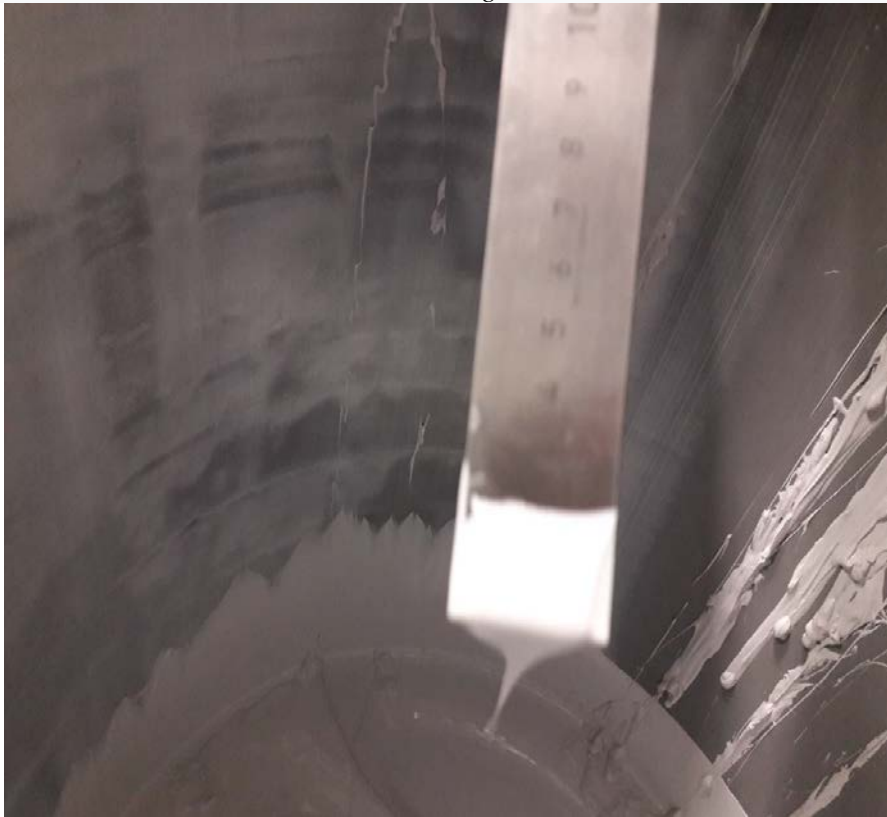
Interior de Mega RAM.

Nota: La figura representa el sobrante de material que deja el plato de absorción de la bomba VPS en el tambo de materia prima (RAM) al terminar la extracción por parte de la bomba VPS en el área de sello Audi de México.

Este proyecto está enfocado a la mejora de la extracción de materia prima(sello) ya que al terminar de extraer este material deja un sobrante en el contenedor (RAM) “Figura 12”.

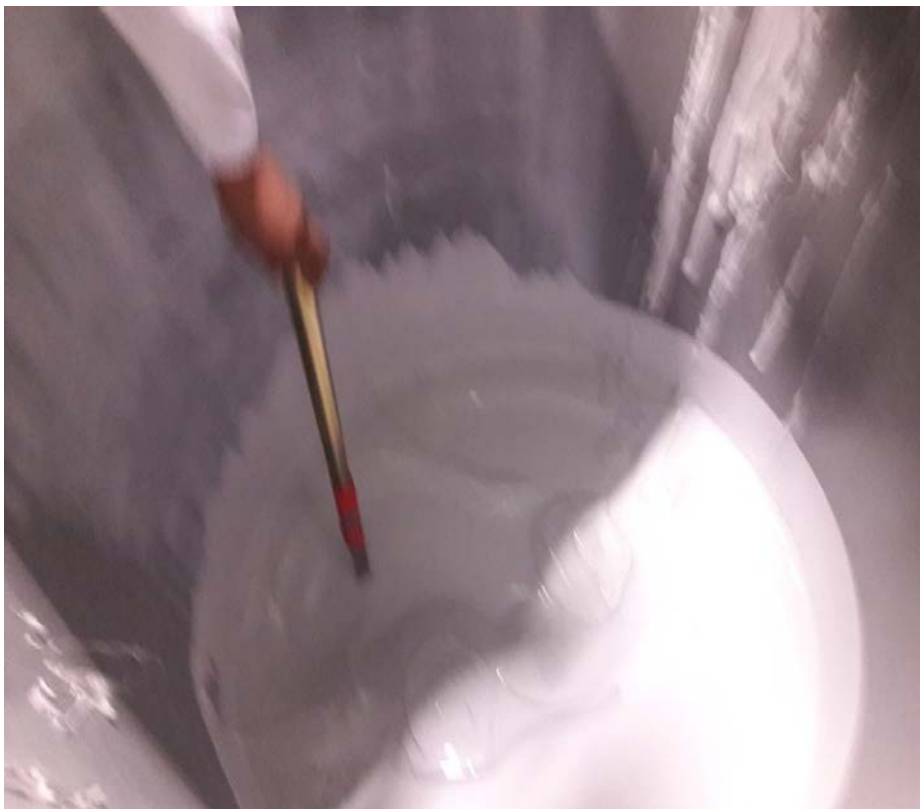
Medición de merma Interior de Mega RAM.

Nota: La figura representa la introducción de una escala metálica que sirve para poder medir el sobrante de material que se deja en el contenedor de MP (RAM).

Para saber cuánto material queda en el tambo se toma una escala metálica “Figura 13” y se introduce dentro del mega RAM asentando la escala en la superficie plana del fondo del mega RAM.

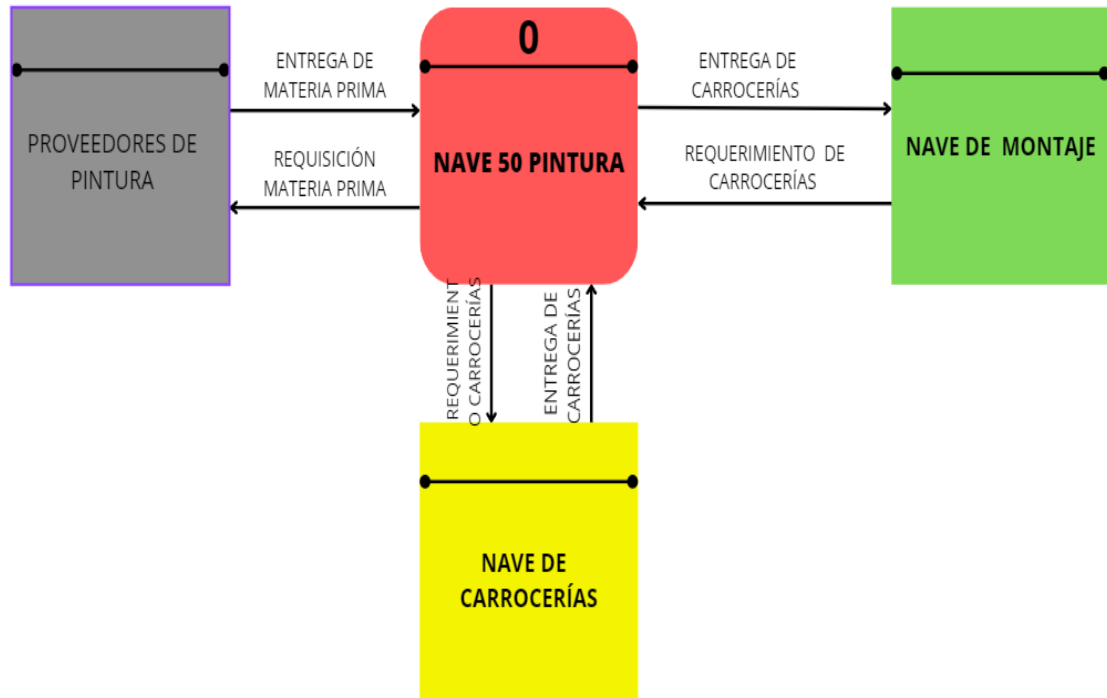
Figura 31

Diagrama de contexto 0 de la nave 50 de pintura Audi de México.

Nota: La figura representa el diagrama de contexto como nivel 0 del área de pintura.

Por ello es importante que la sintonía entre los departamentos como se muestra en la “figura 31”, de color amarillo el departamento de carrocerías que es el proceso anterior a pintura y el departamento de montaje de color verde que es el departamento posterior a pintura, estén en una continua comunicación, esto para que cualquier falla presentada se corrija lo antes posible y no llegue a nuestro cliente final.

Como se muestra en la “figura 31” hay una requisición de carrocerías por departamento y una entrega de estas, las requisiciones vienen acompañadas de especificaciones técnicas de calidad obligatorias para que esta pueda pasar al siguiente proceso.

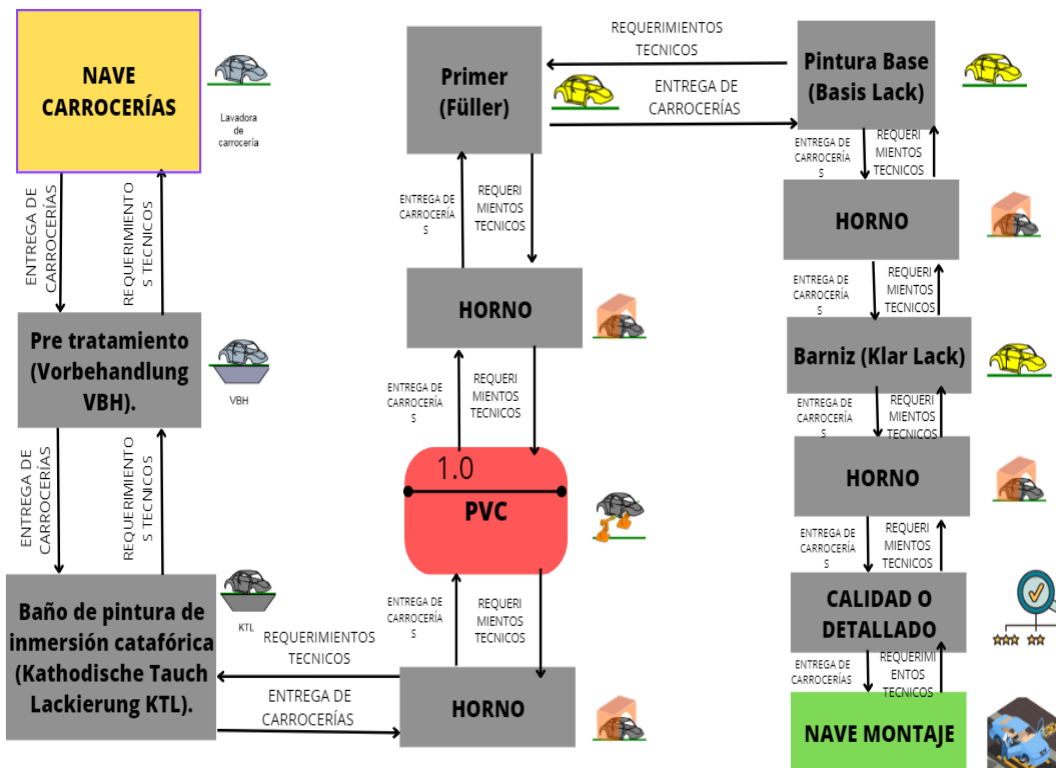
Figura 32

Diagrama de contexto 1.0 de la nave 50 de pintura Audi de México.

Nota: La figura representa el diagrama de contexto nivel 1.0 de los procesos internos en la nave 50 de pintura Audi de México.

Una vez entendiendo que pintura le antecede el proceso de carrocerías y le sucede el proceso de montaje como contexto general nivel 0, sigue explicar el contexto 1.0 que es el que se muestra en la “figura 32” donde se muestra el interior de los procesos de pintura.

Inicia el proceso de pintura como se muestra en la “figura 32” con la entrega de la carrocería de la nave de carrocerías al primer proceso de pintura que es el VBH (Pre tratamiento).

Los procesos internos del área de pintura como se muestra en la “figura 32” vienen descritos a continuación:
